# 北海道胆振東部地震による 液状化被害

北海道大学 大学院公共政策学連携研究部

教授 石川 達也

2018年9月北海道胆振東部地震緊急地震災害緊急合同調査団報告会  
2018年12月15日（土）北海道大学学術交流会館小講堂

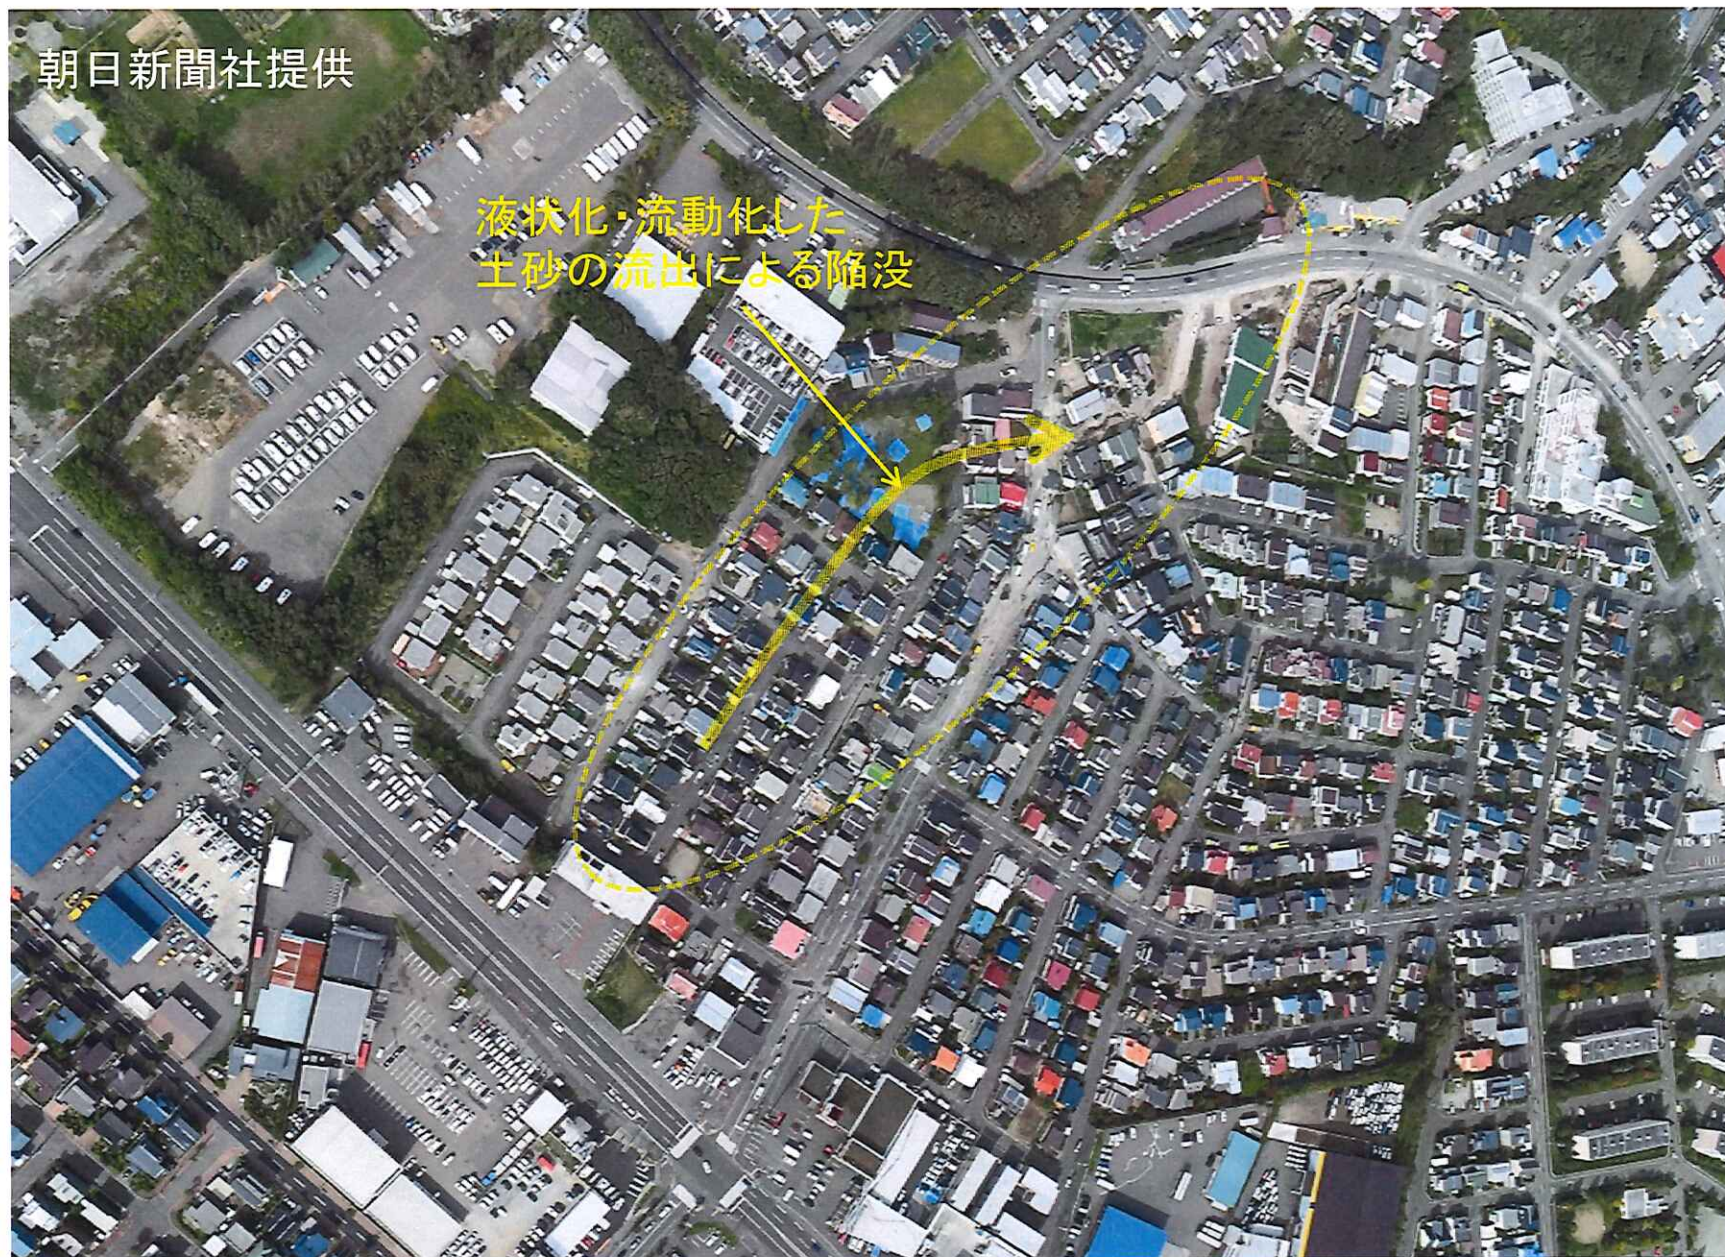
液状化・流動化した  
土砂の流出による陥没

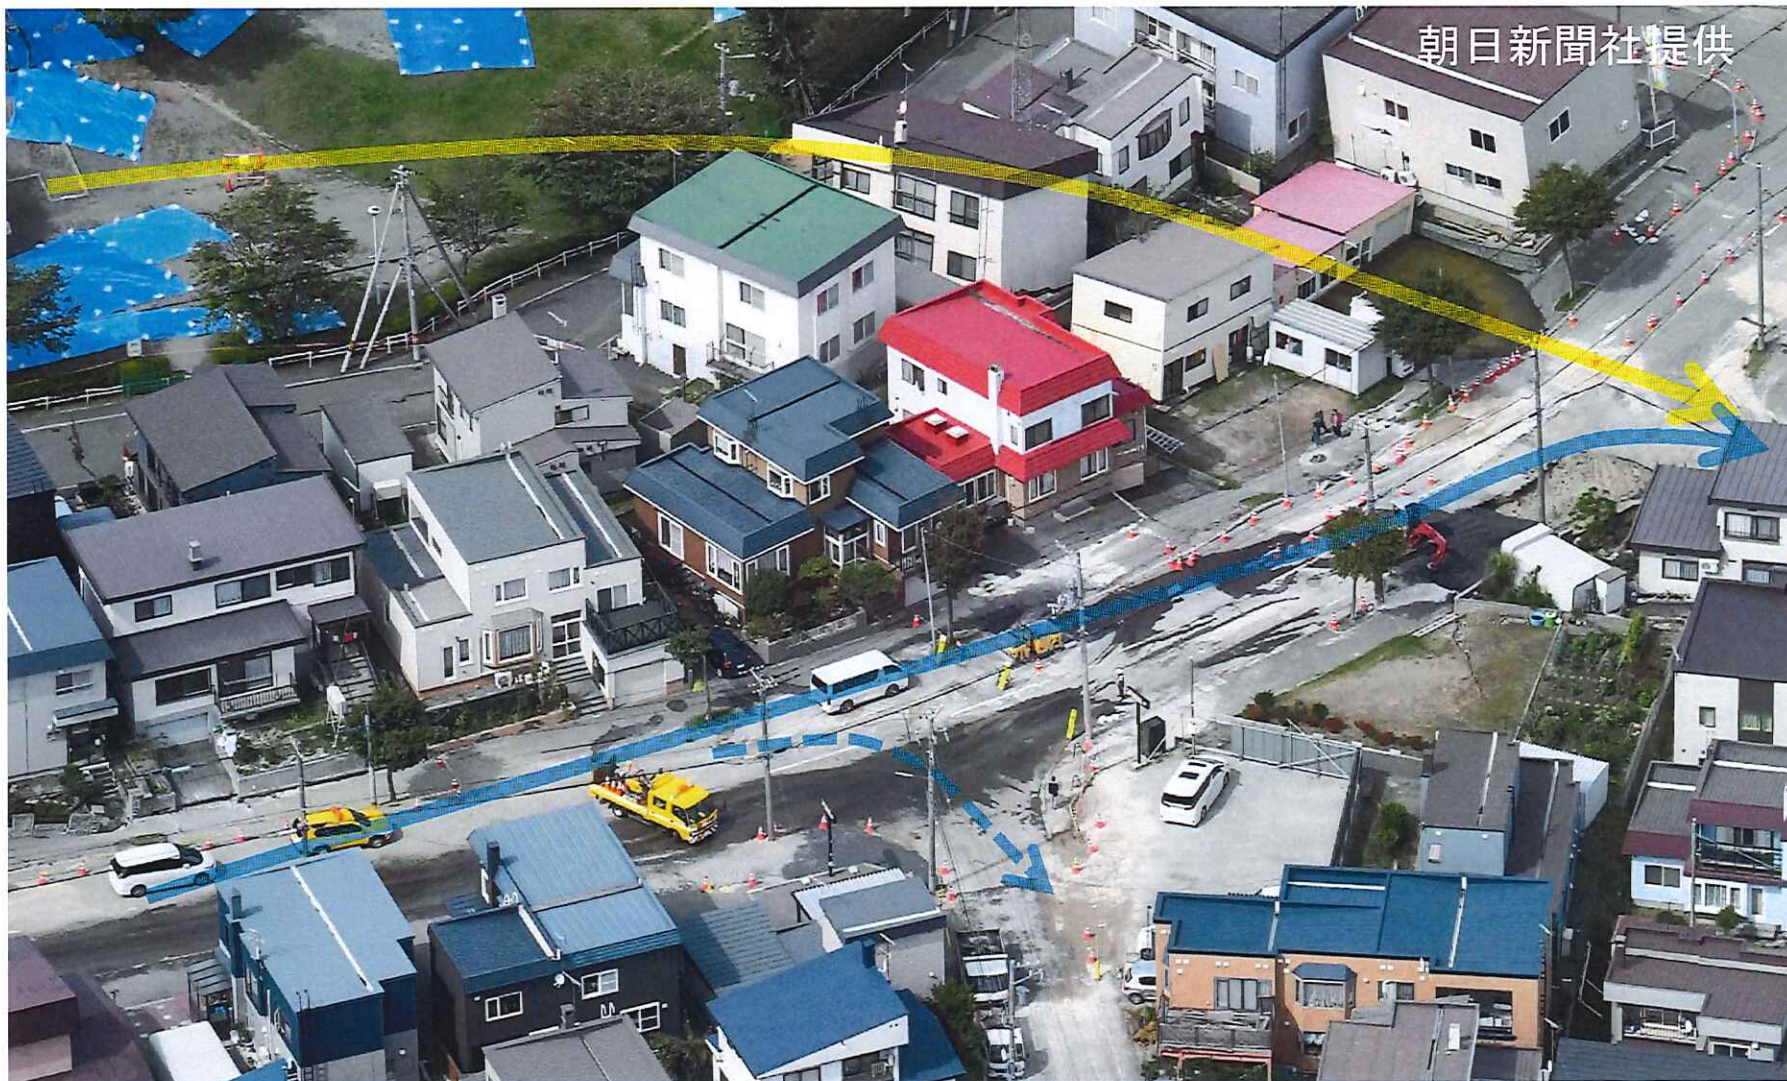
札幌市清田区里塚1条の 被害地域の一部.  
上部が土砂流出による陥没. 下部は水道管破裂.

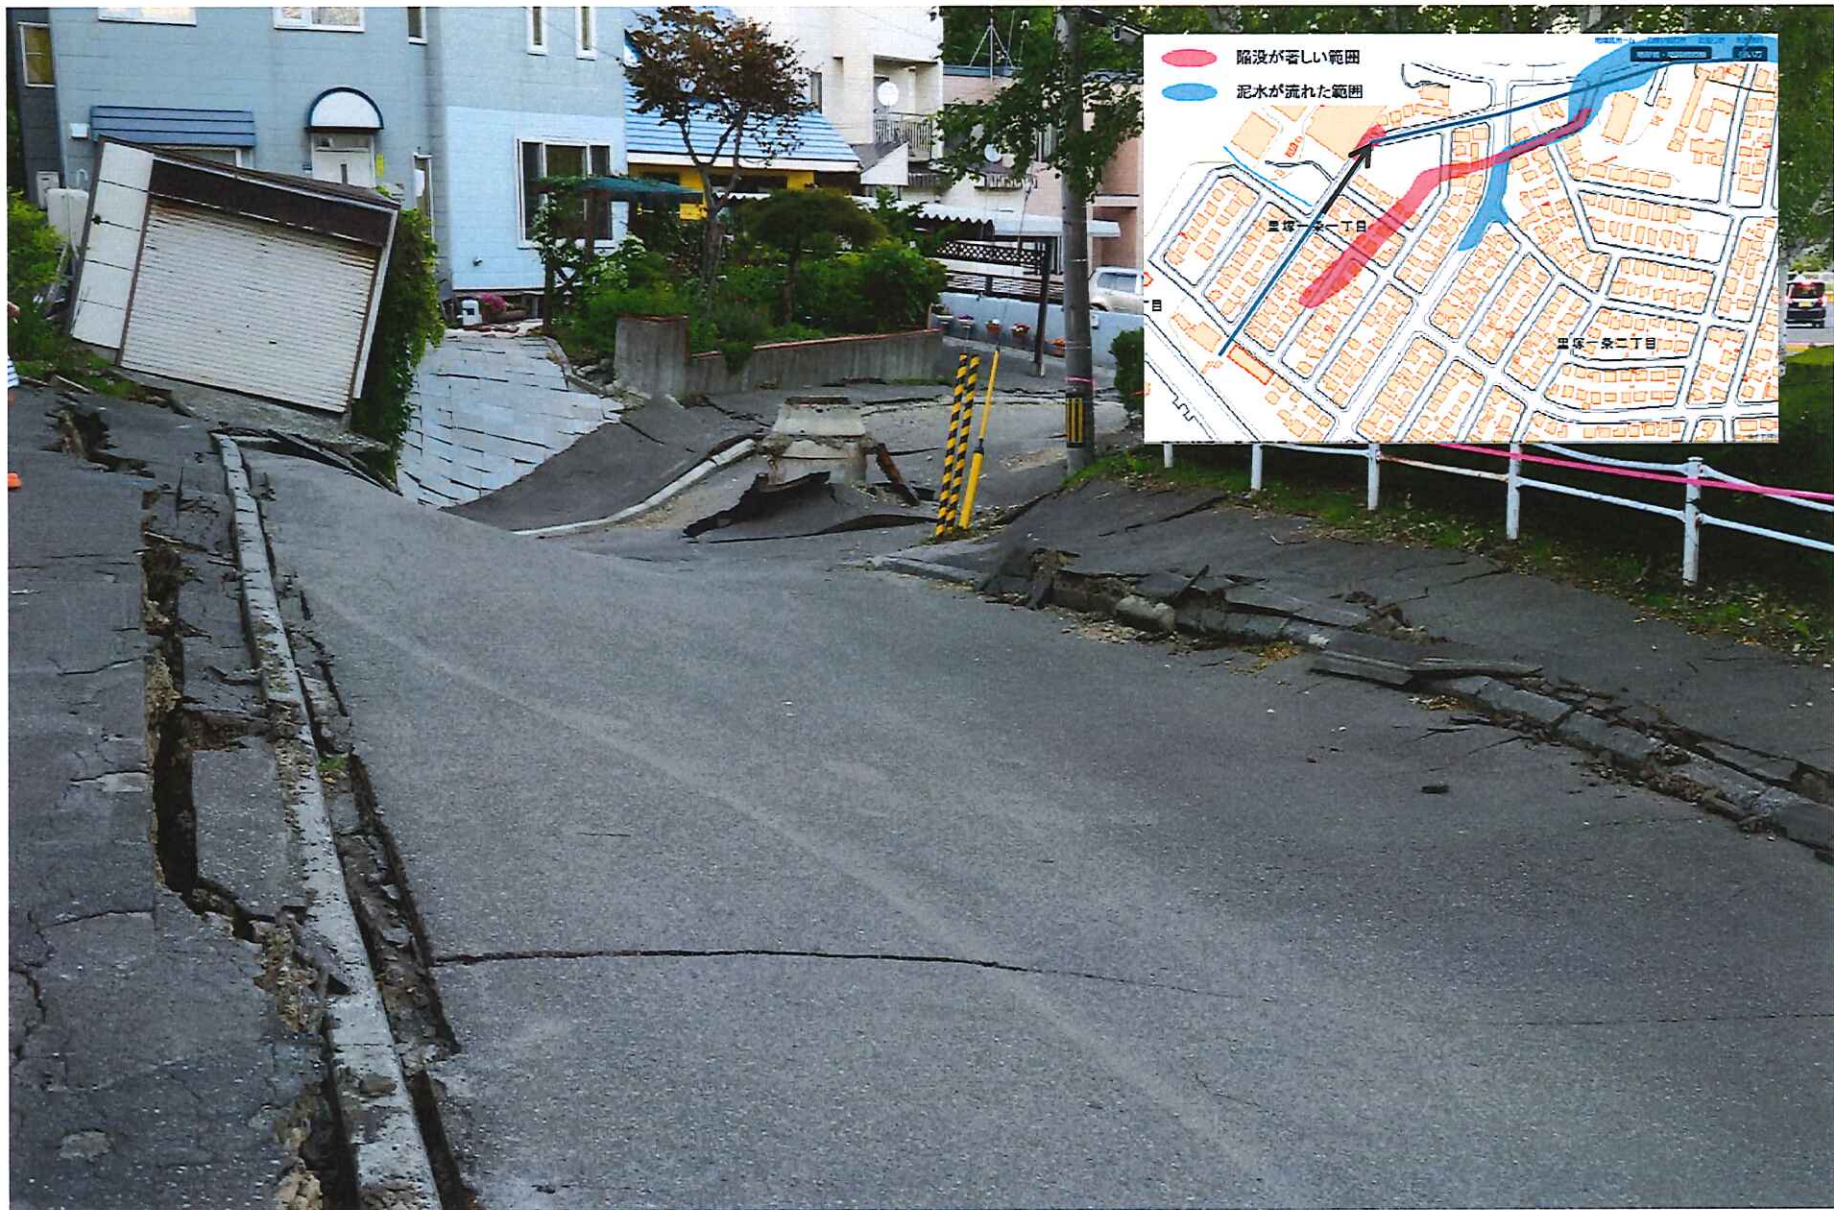
河川暗渠上での著しい陥没. 液状化で流動化した土砂が河川暗渠に沿って流出したと考えられる(河川暗渠は損傷なし).

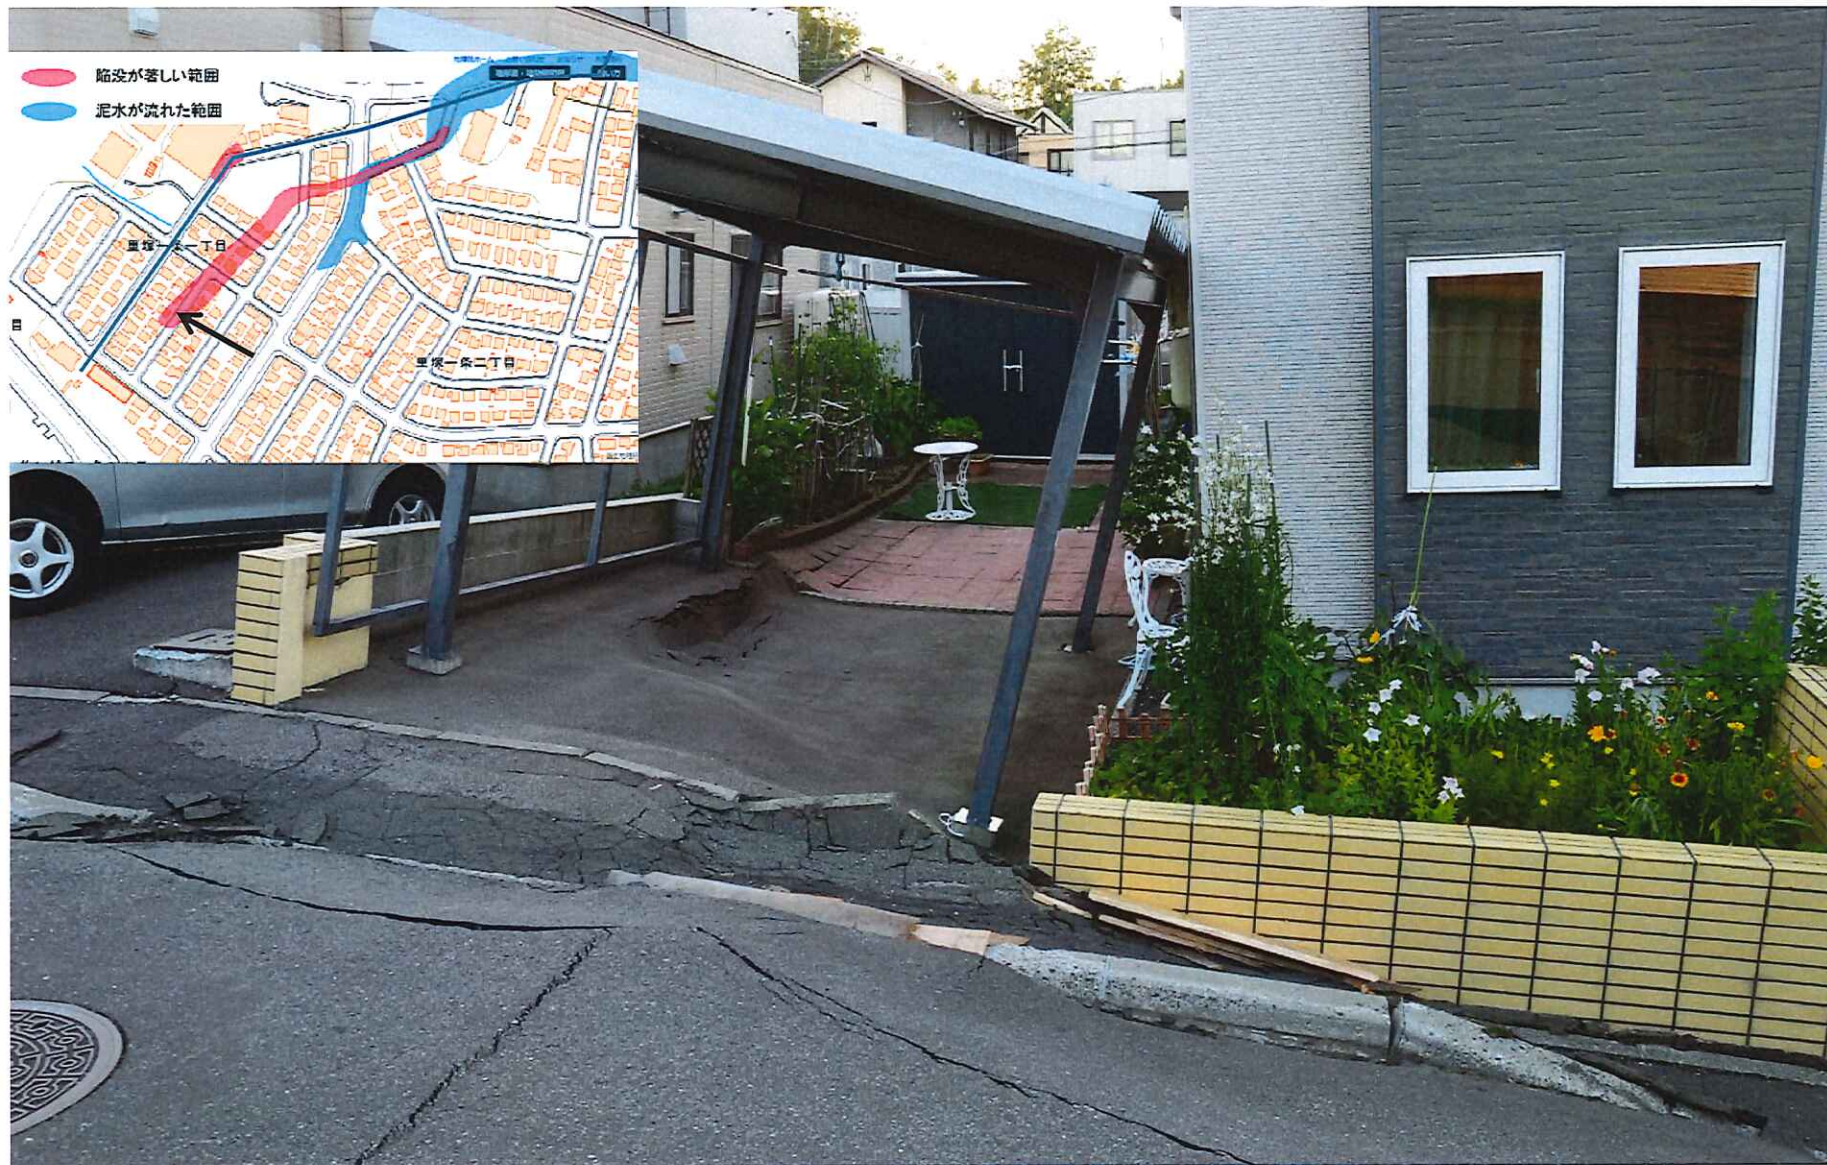
带状の陥没エリアの最上部付近。液状化で流動化した土砂が流出し陥没したと考えられるが、周囲に噴砂の痕は見られない。地震直後の陥没はここまでひどくなく、駐車場から車を出せたという。

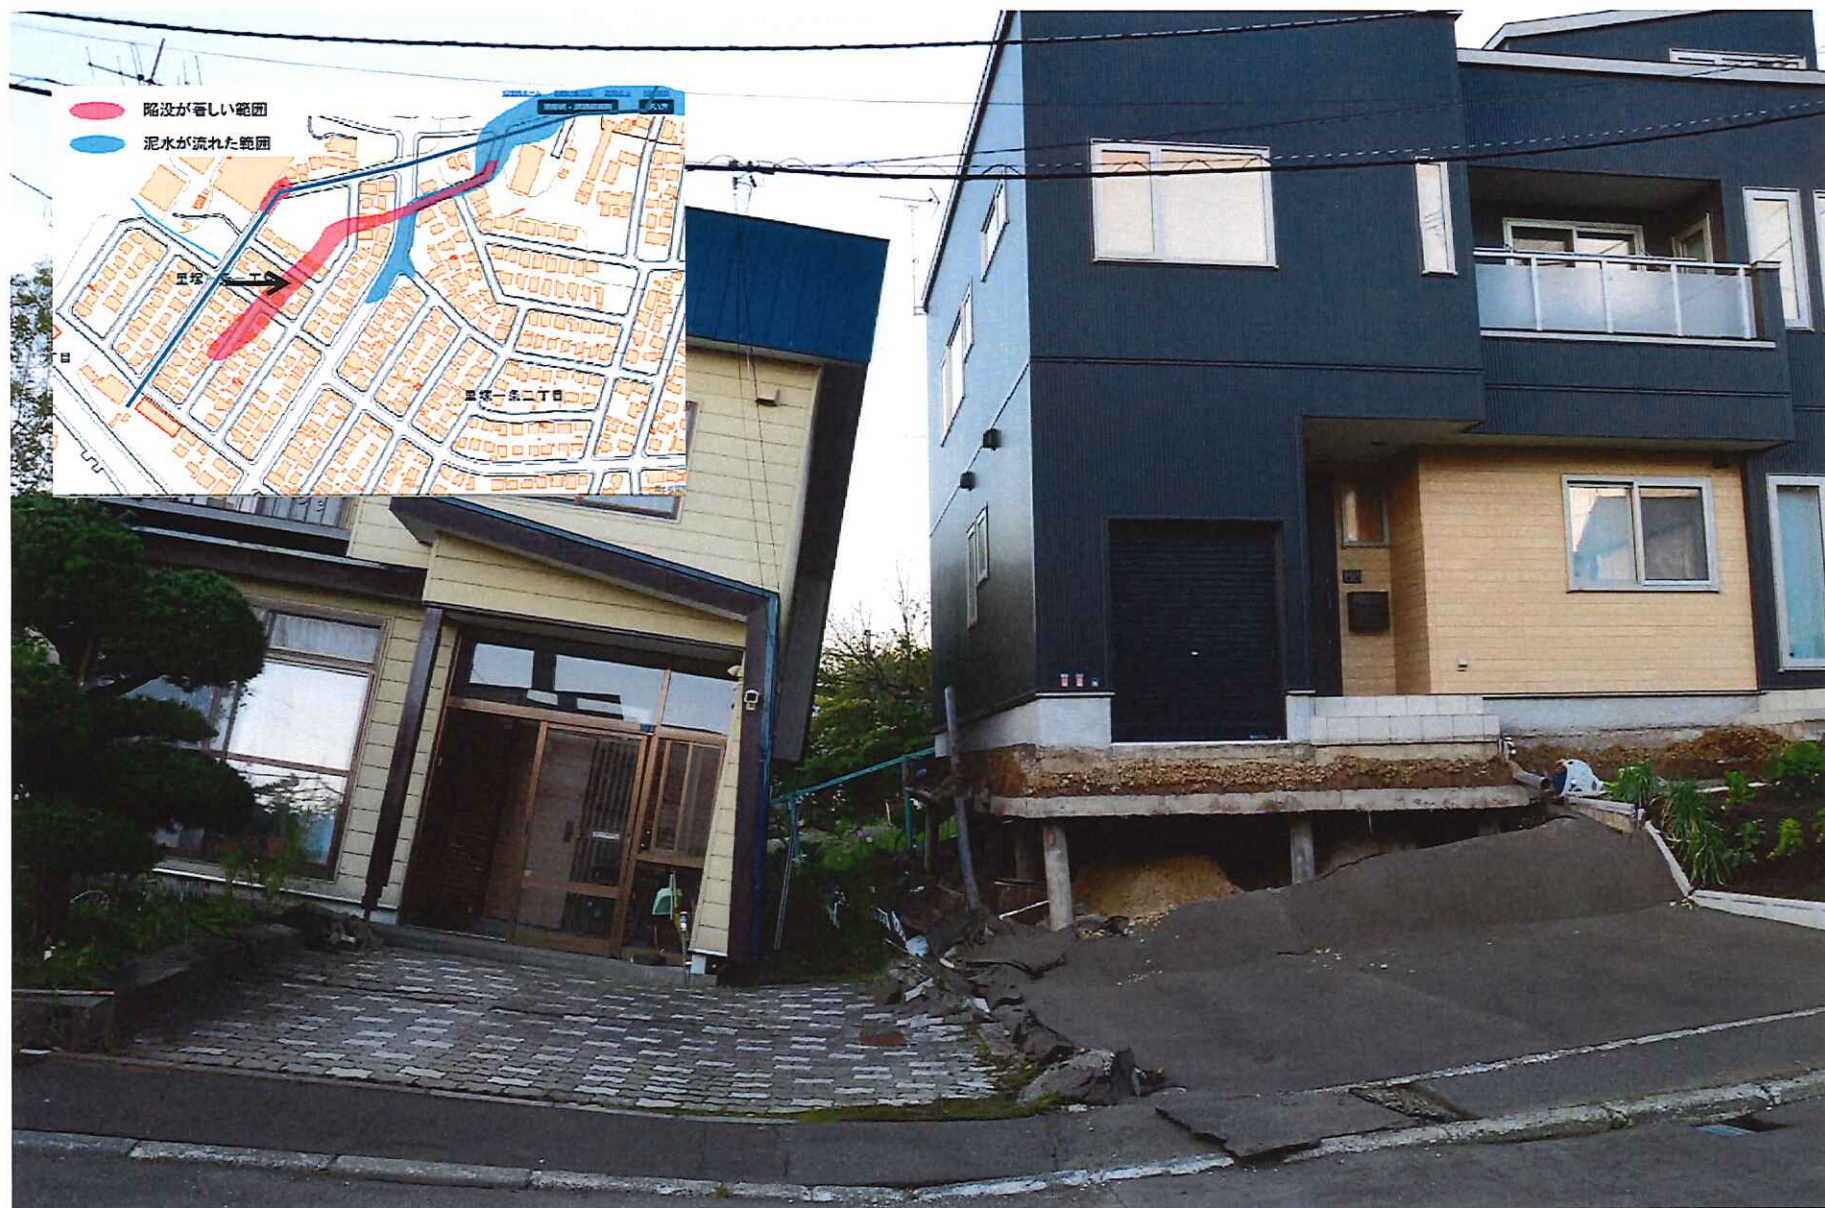
带状の陥没エリア上の家屋。杭基礎を有する右の家屋は傾きが小さい。  
地盤は1.5m程度陥没。

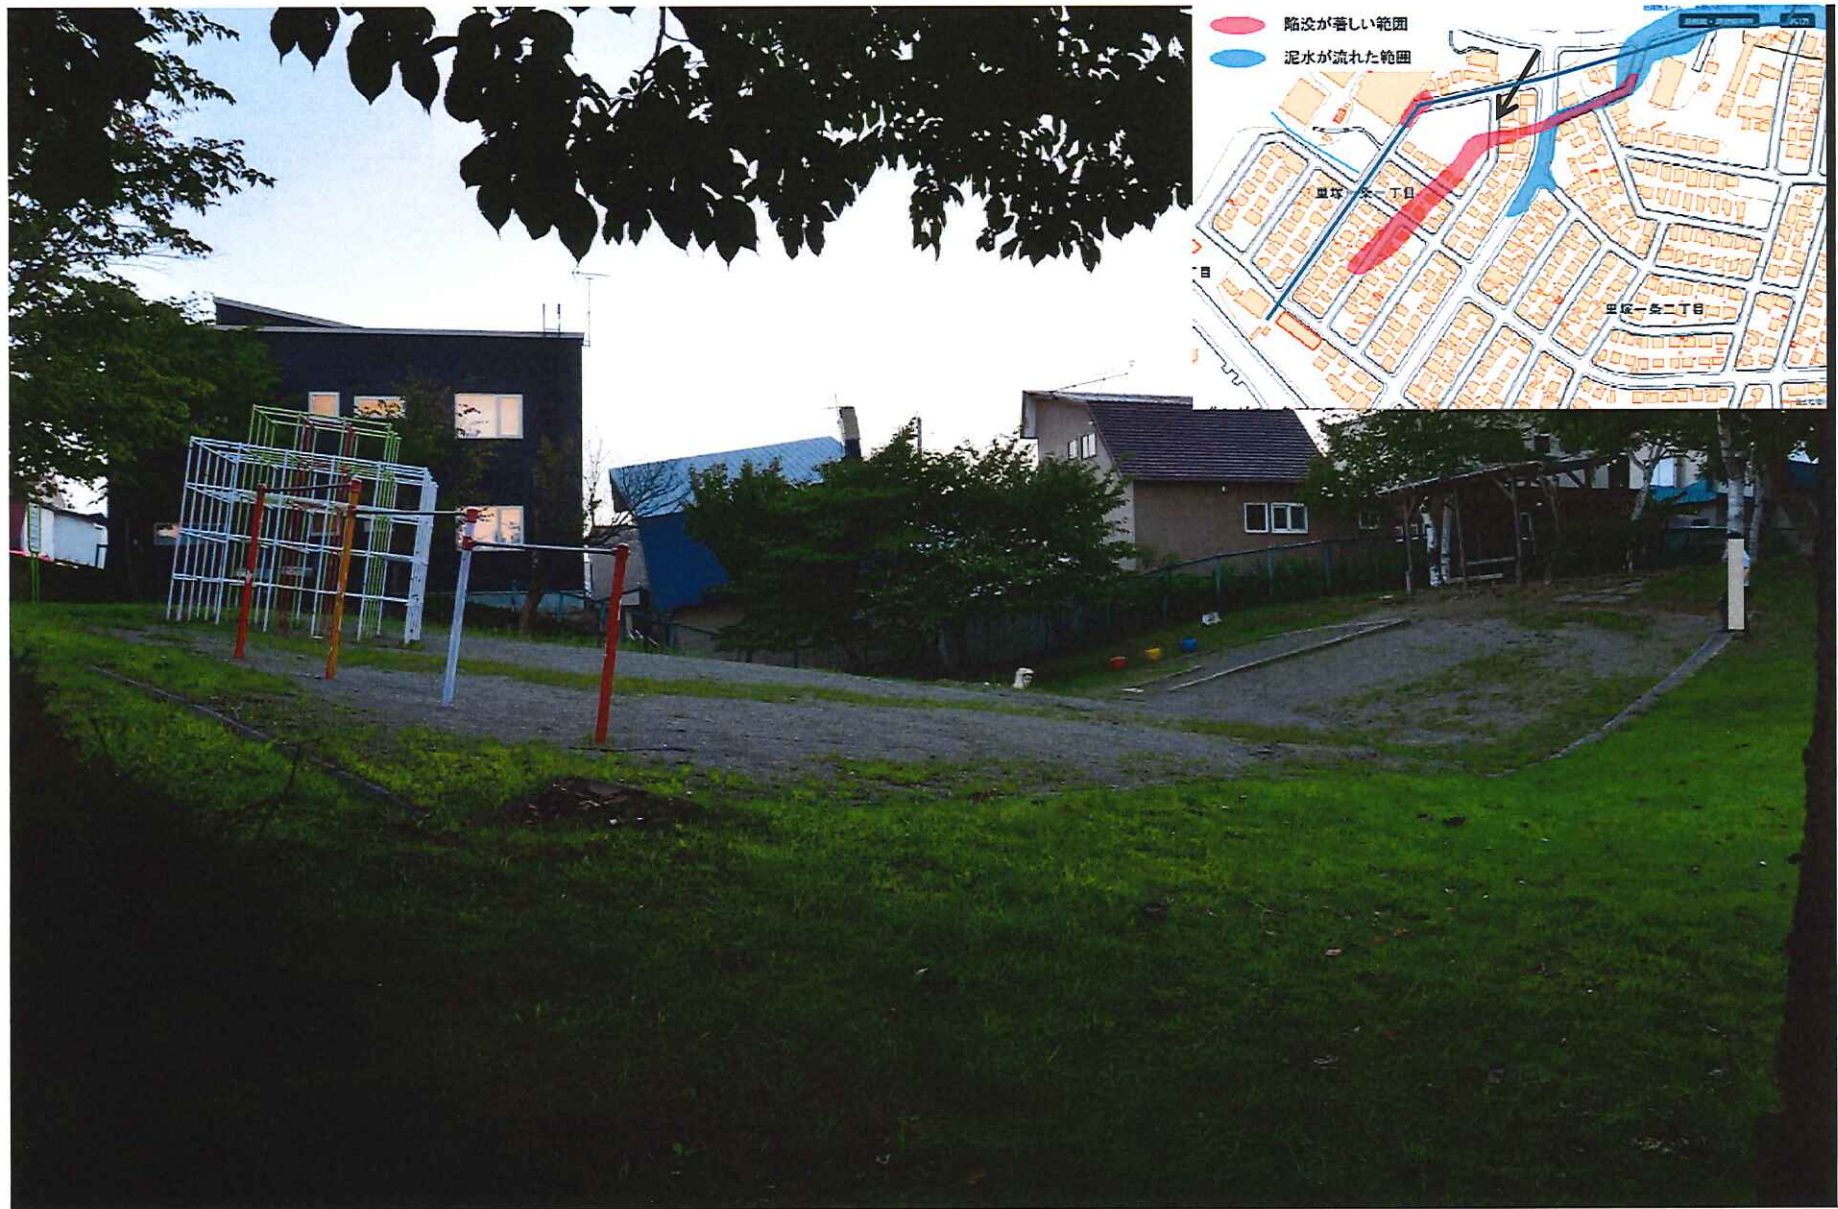
里塚中央ぽぷら公園

里塚中央ぽぷら公園の陥没状況. 地表面が折れるように沈下しており, 地下に空洞が残っている可能性も懸念される. 噴砂の痕跡は見られない.

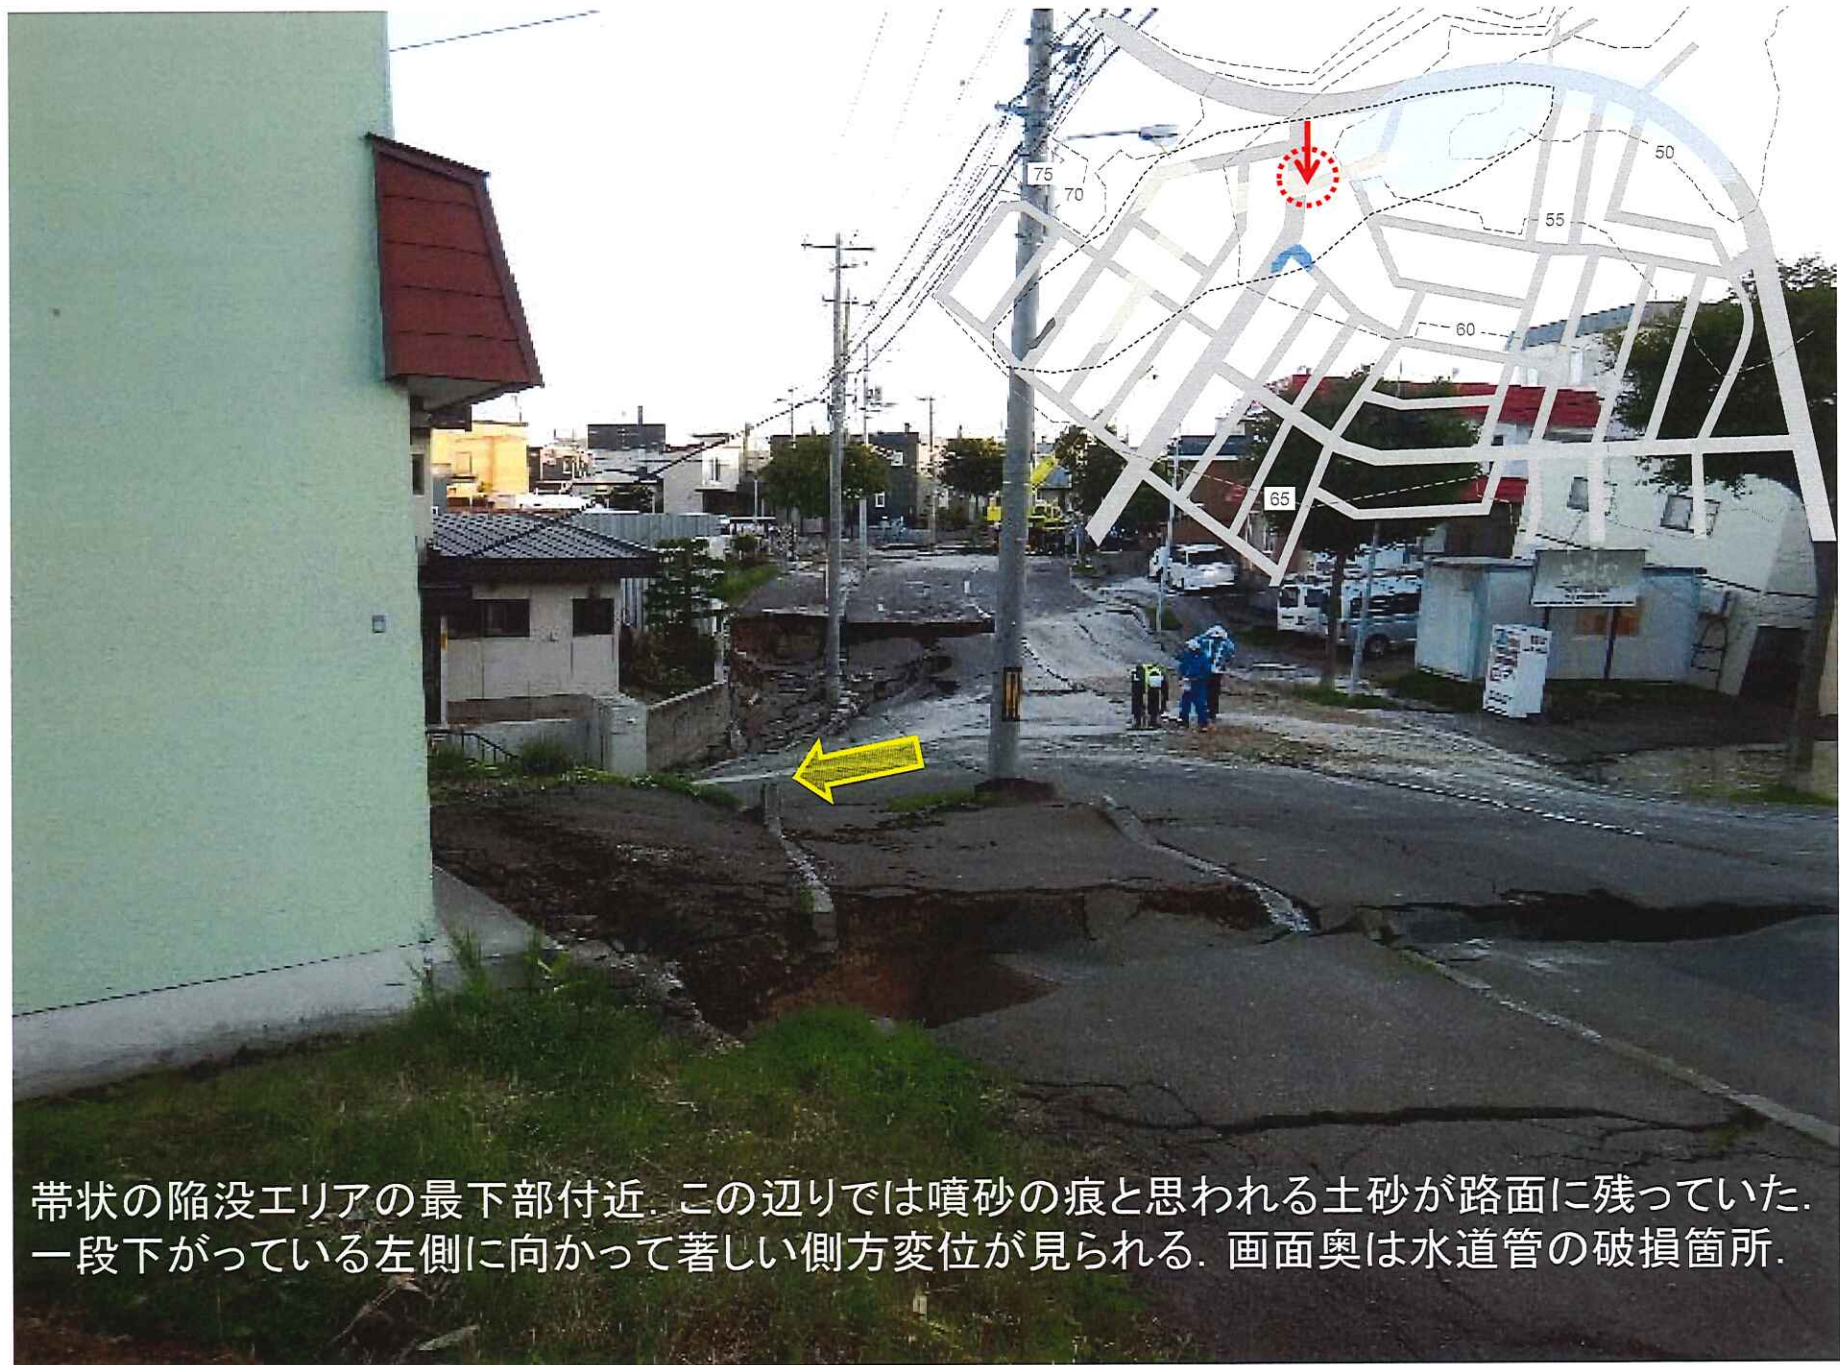
帯状の陥没エリアの最下部付近. この辺りでは噴砂の痕と思われる土砂が路面に残っていた. 一段下がっている左側に向かって著しい側方変位が見られる. 画面奥は水道管の破損箇所.

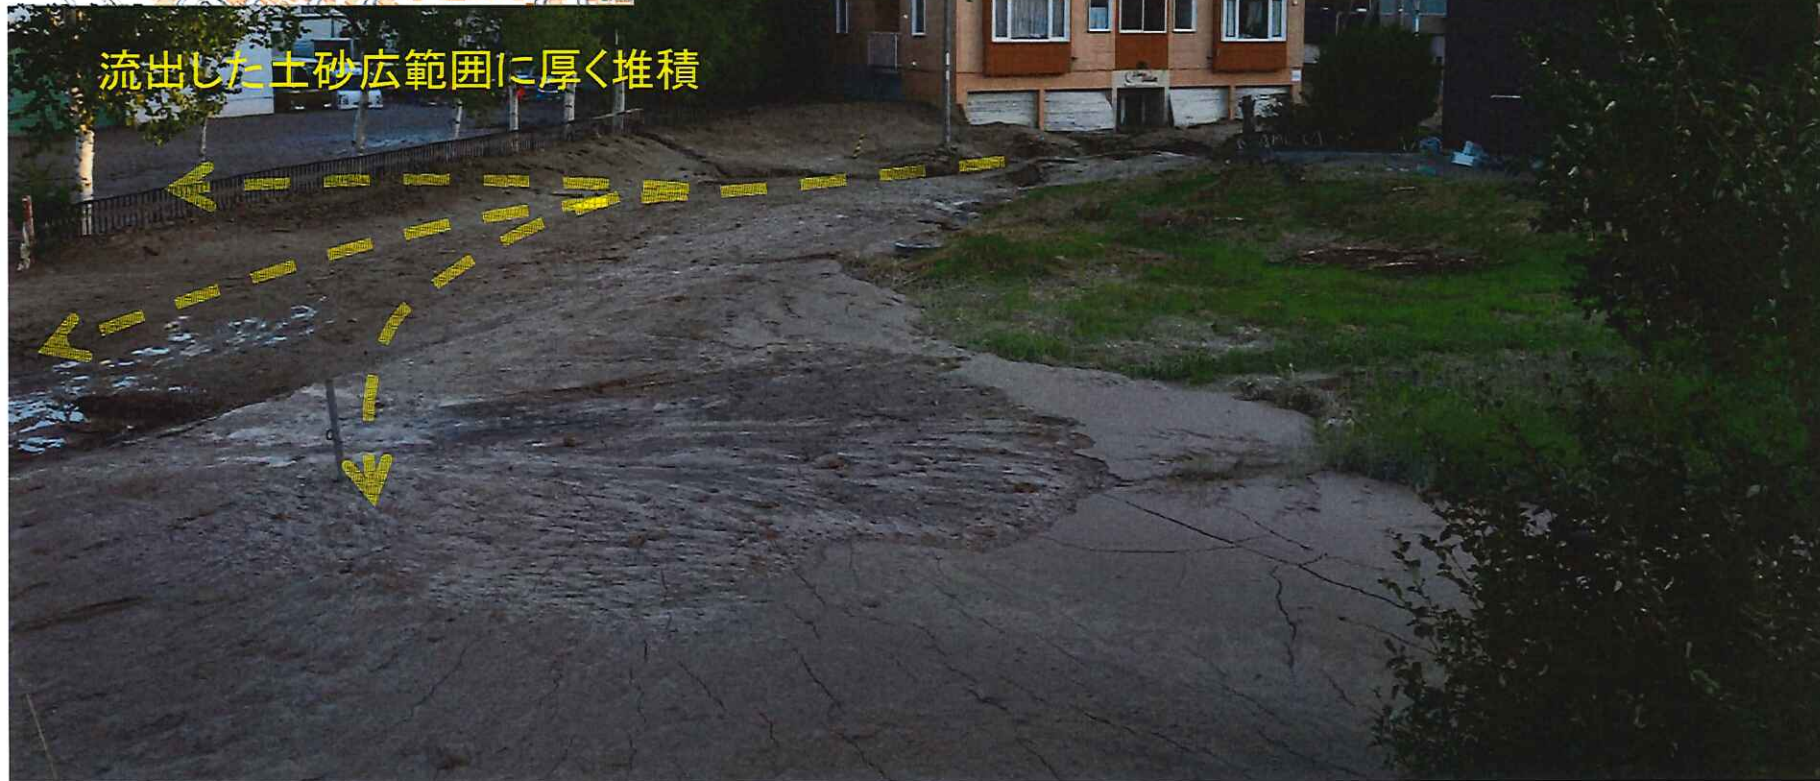
流出した土砂広範囲に厚く堆積

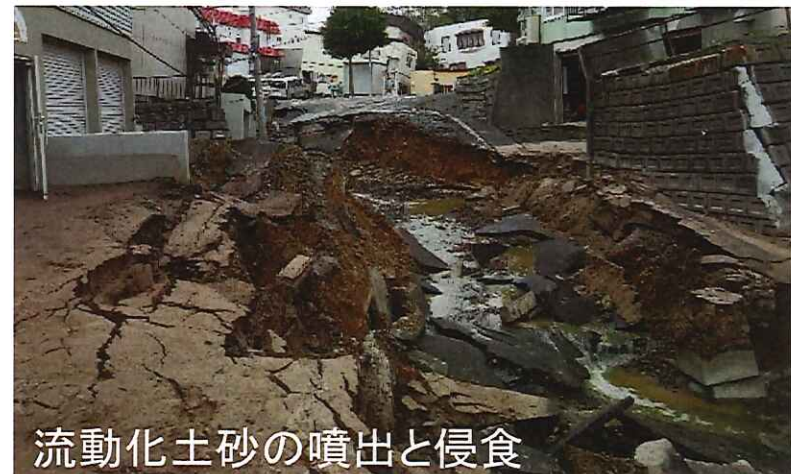
流動化土砂の噴出と侵食

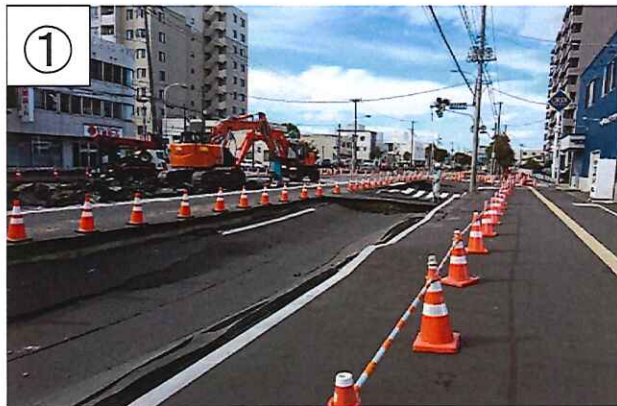
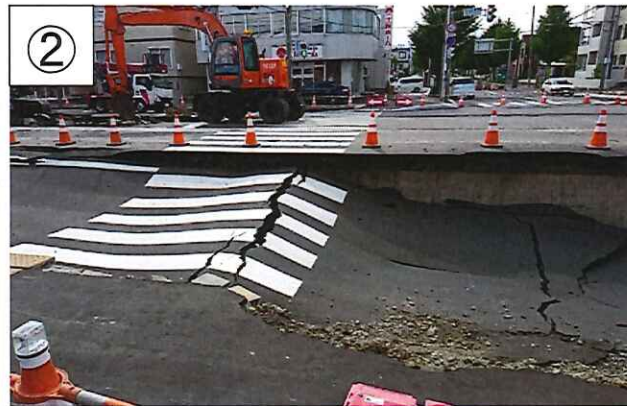
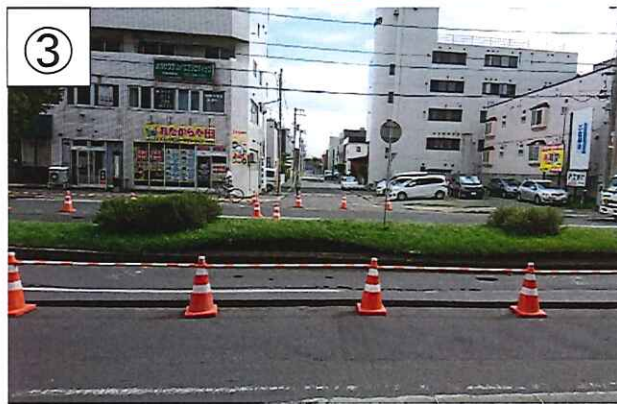
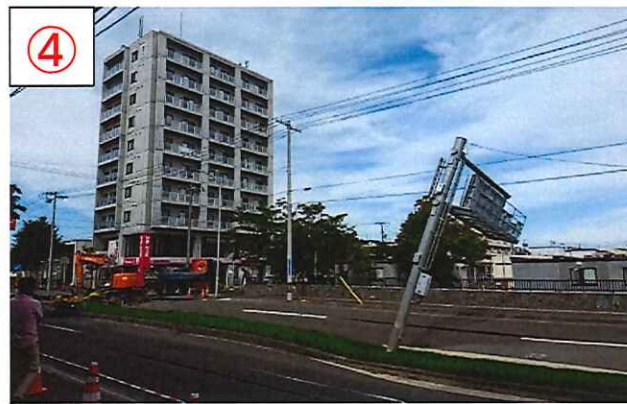
# 札幌市東区東15丁目屯田通(地下鉄東豊線)

噴砂の痕により、路面陥没が液状化に起因していることを示唆

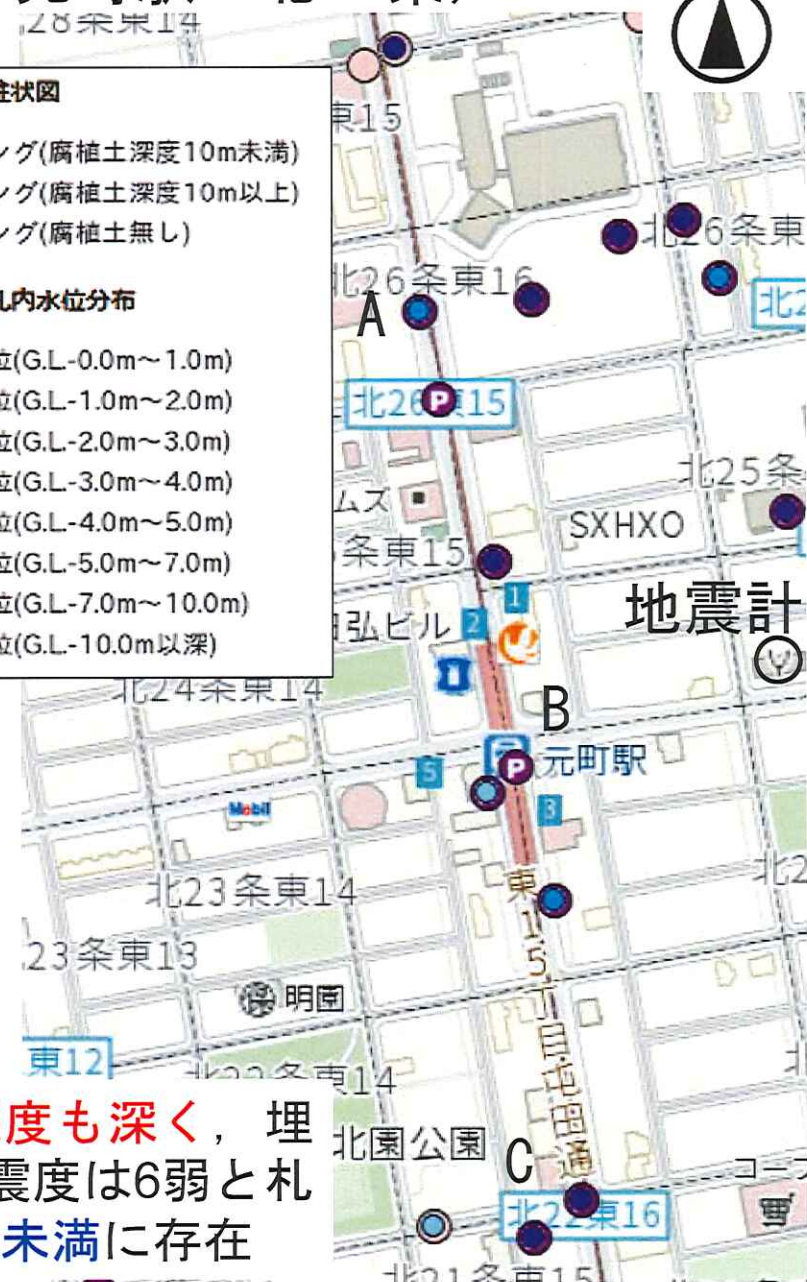
泥炭を含む軟弱地盤が厚く堆積し、開削深度も深く、埋戻し土被り厚も厚い。東区（東消防署）の震度は6弱と札幌市で最大震度を観測。地下水位も深度3m未満に存在

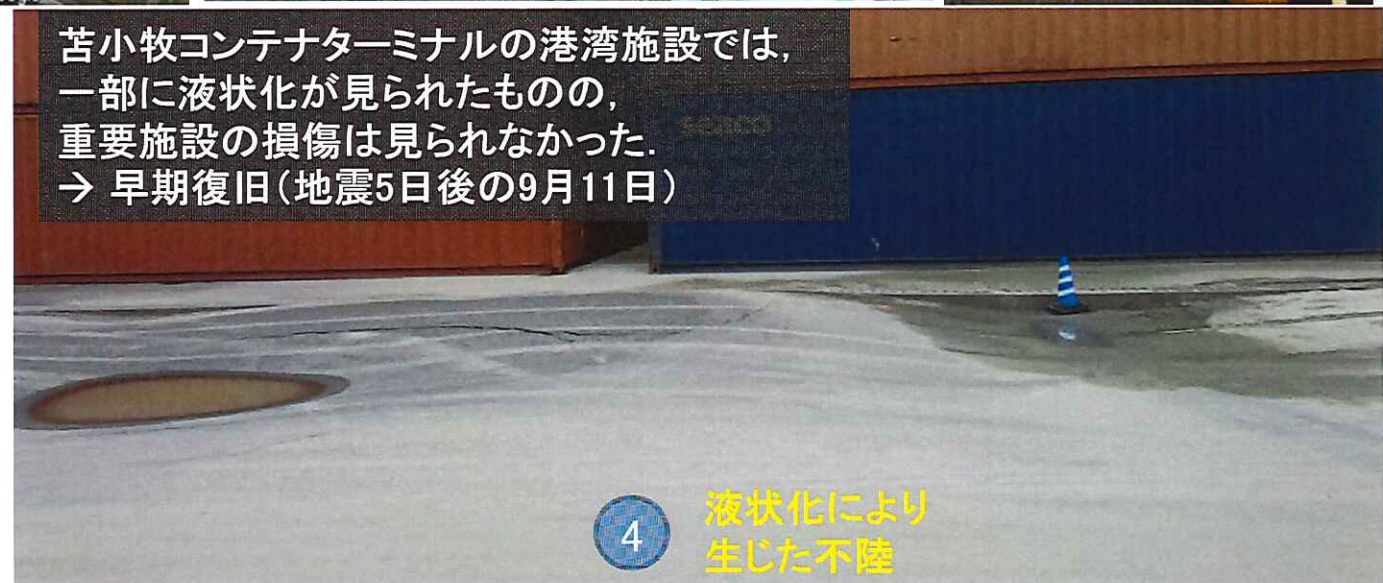
苫小牧コンテナターミナルの港湾施設では、  
一部に液状化が見られたものの、  
重要施設の損傷は見られなかった。  
→ 早期復旧(地震5日後の9月11日)

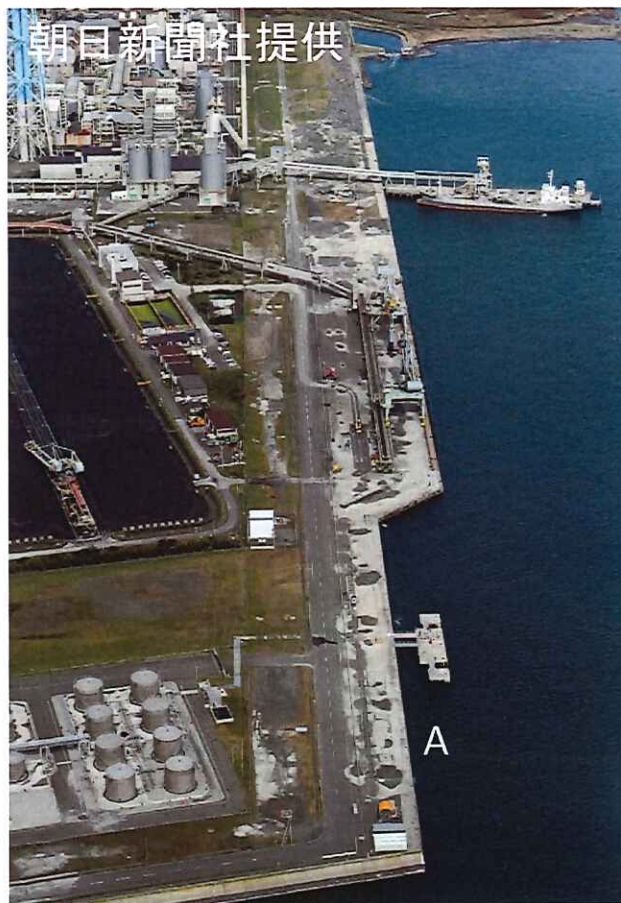
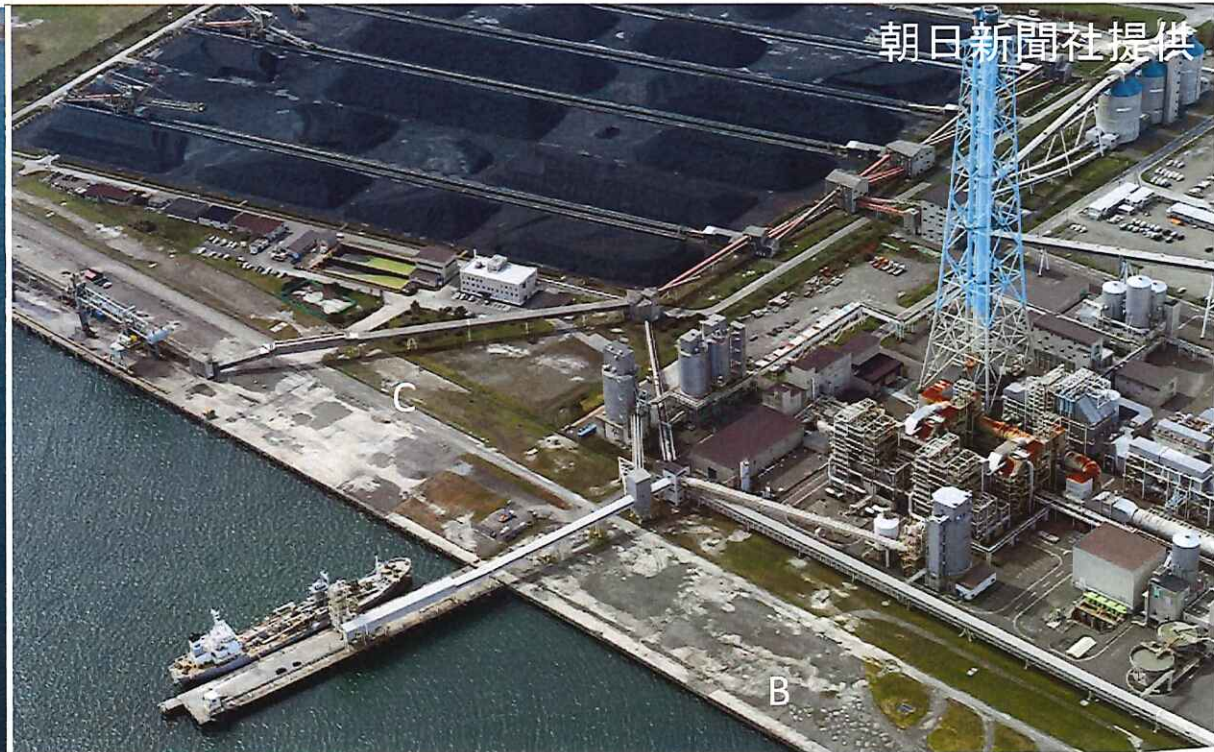
苫東厚真火力発電所とその周辺 護岸周辺は液状化による噴砂の痕跡が多数
