# 北海道胆振東部地震による 液状化被害

北海道大学 大学院公共政策学連携研究部

教授 石川 達也

2018年9月北海道胆振東部地震緊急地震災害緊急合同調査団報告会  
2018年12月15日（土）北海道大学学術交流会館小講堂

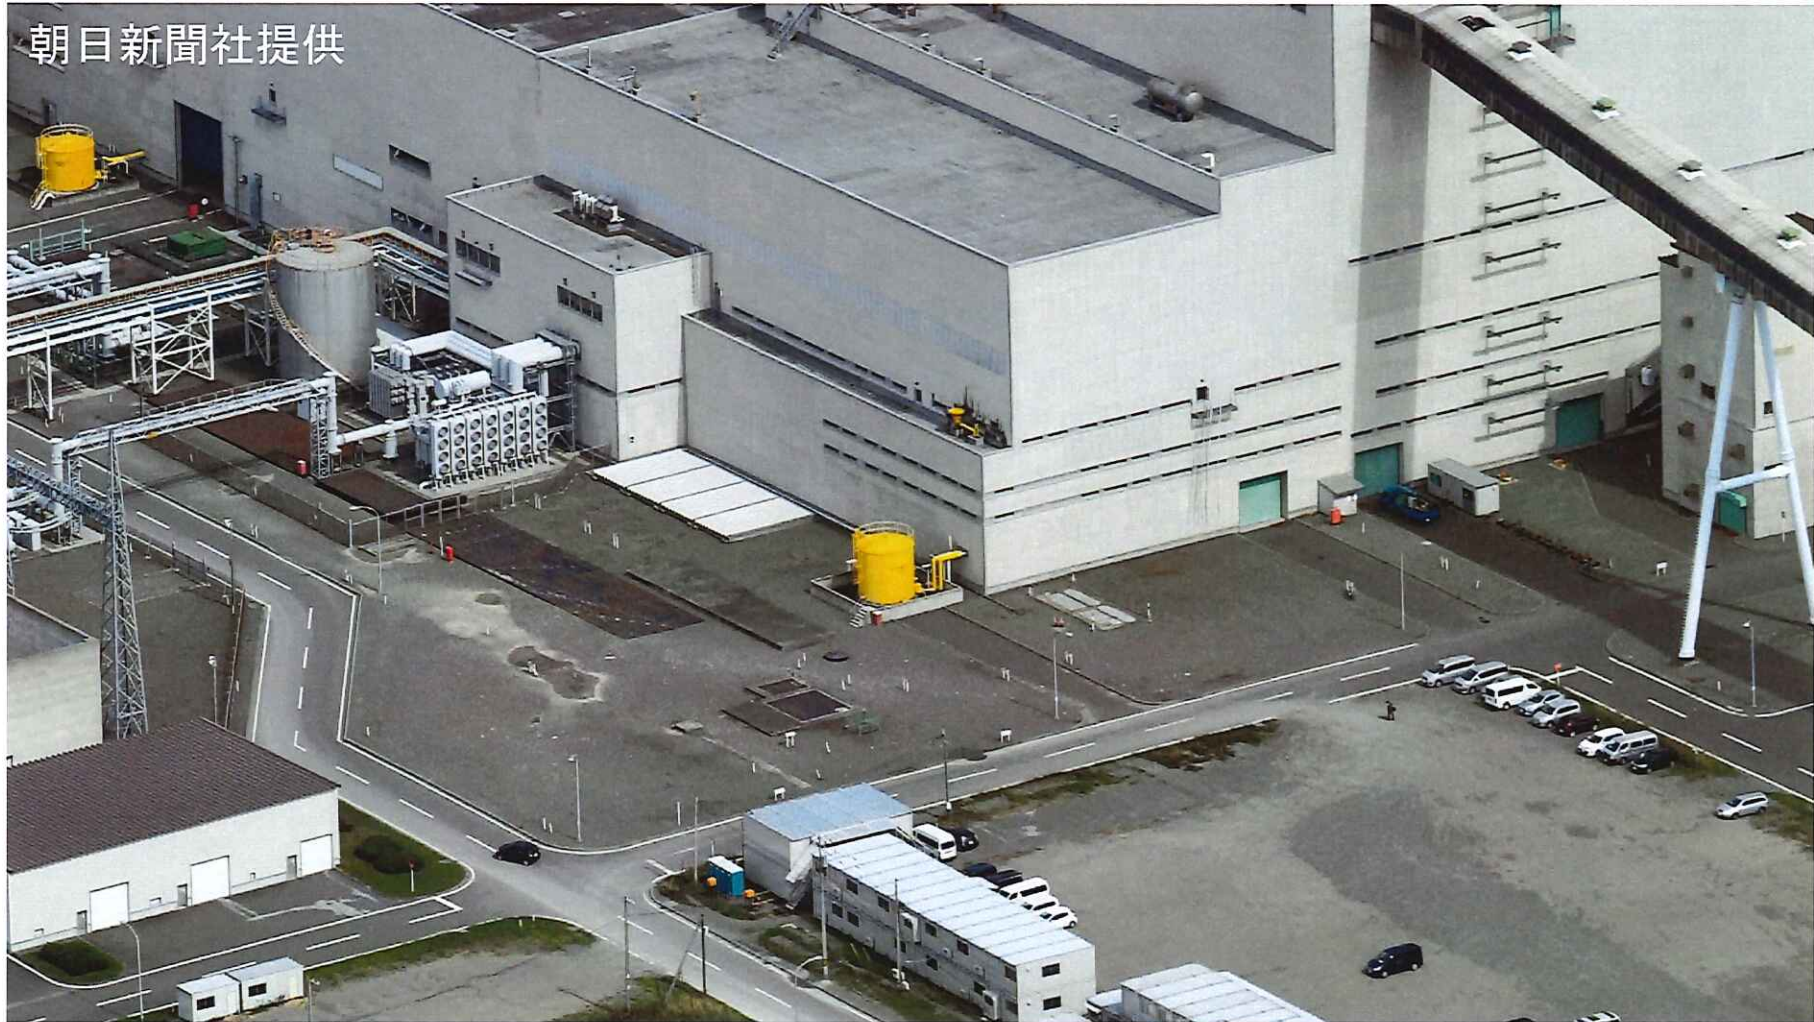
## 苫東厚真火力発電所

液状化による噴砂の痕跡が見られる（軽微なもの）
