上越地すべり災害調査報告

平成 24 年 3 月 22 日

防衛大学校 香月 智

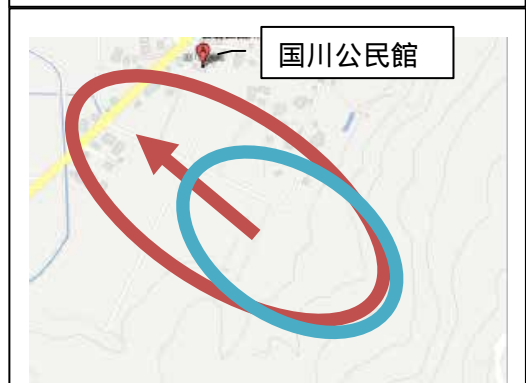
図-2 模式説明図

詳細には、図 - 2 の模式説明図に示すように、国川地区公民館周辺に集落があり、その南東にある山地斜面（図中青丸：幅約 150m、長さ約 500m、深さは推定 20m）が、北西方向に滑動して拡大延伸し、滑動方向にあった民家を破壊した（調査時点でも延伸中）。

青丸：地すべりを起こした範囲
赤丸：移動土塊の範囲

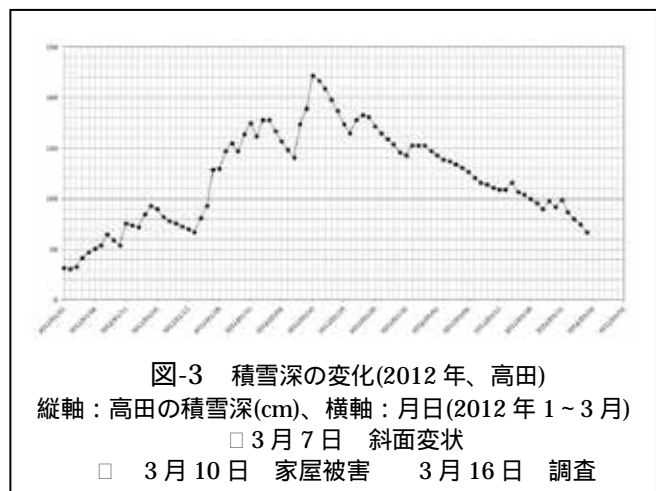
調査地直近のアメダス（高田、標高12.9m）の積雪データによると、本年は2月10日に最大積雪深222cmを記録した後、3月には急速に積雪深が低下する融雪期となり、そのさなかの3月7日から地すべりの変状が発生し地すべりが拡大した（図-3参照）。

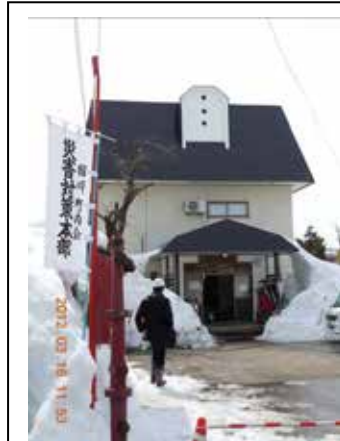
写真-1 国川公民館

a) 県は、国川公民館に現地対策本部を設置し、観測および対策工事等の指揮・判断（写真-1）。

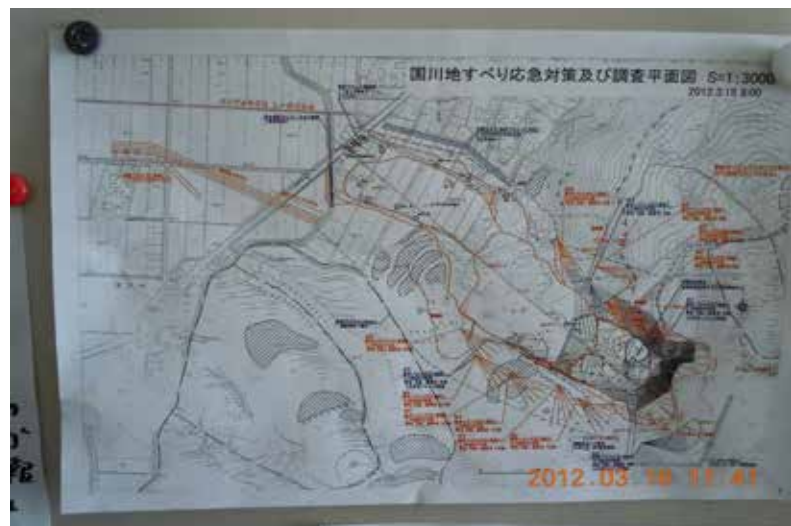
写真-5 排水ボーリング工など対策図

滑り土塊の敷力所に、水抜き工を設けて、活動抑制を図る（写真-5）。

ア) 被害を免れた家屋（写真-5 青丸等）を防護するため、テトラポッドを土塊の先端に設置することにより移動方向の変換を計る。

イ) 離隔した集落（写真-5 紫丸）への被害拡大を防止するため、高さ 3m、幅約 10m の土堤を築き（写真-5 赤四角予定）土塊の延伸方向を誘導する。

流路工に樹脂菅を付設すると同時に、土嚢で保護して、農地への利水能を確保できるよう努力する（写真-5 黄色破線）。

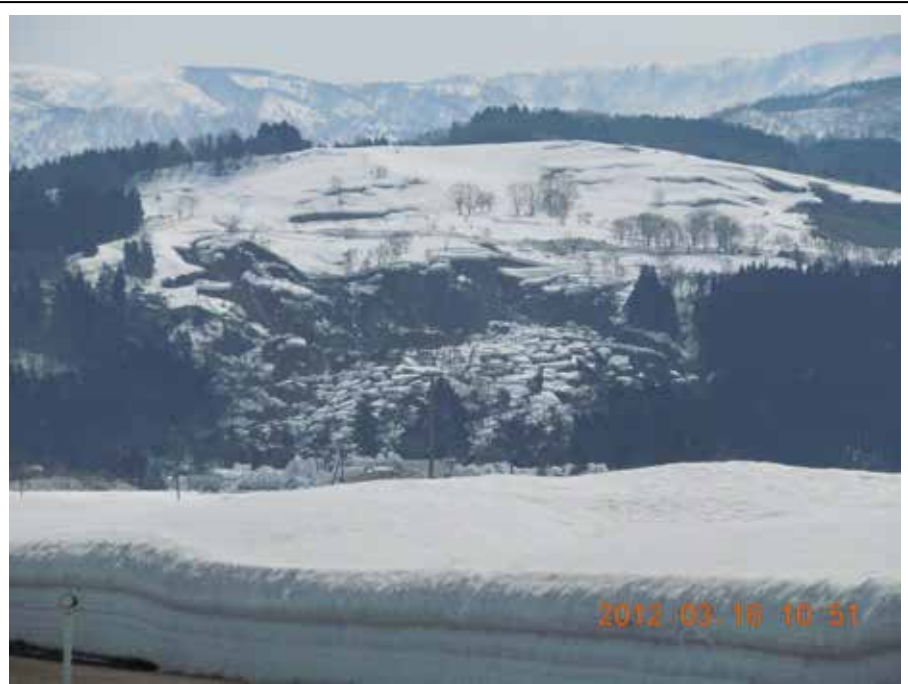
写真-7 被災地遠景（崩壊斜面源頭部が見える）

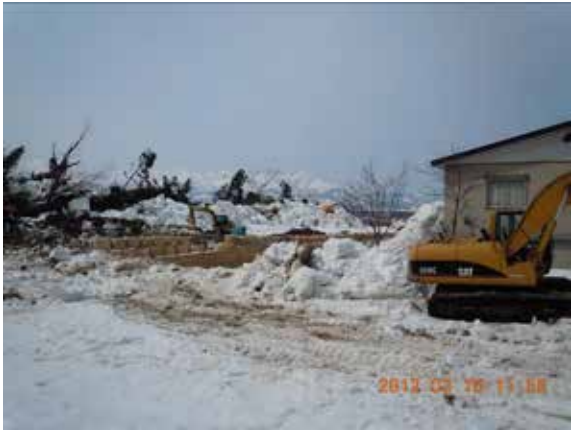
写真-8 拡大防止土嚢 ()

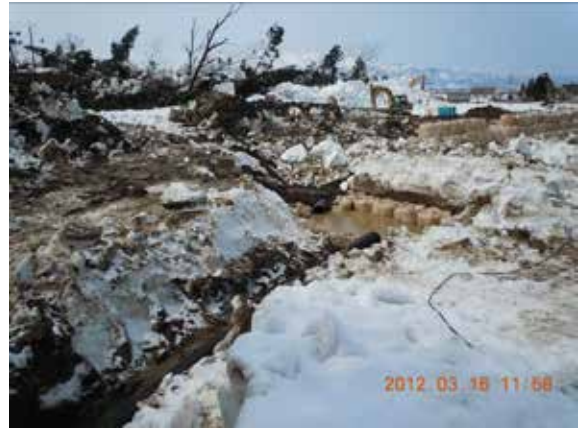
写真-9 集水 (側)

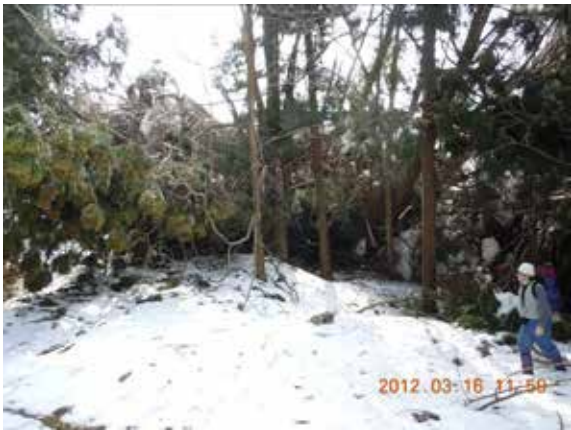
写真-10 立ち木による側方拡大抑止 ()

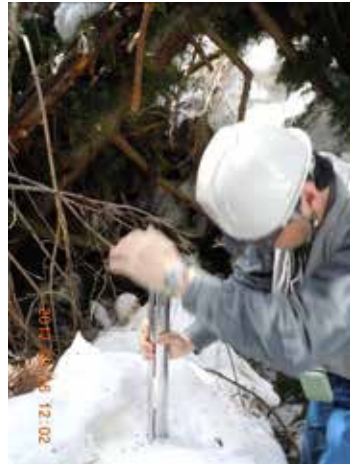
写真-11 雪塊の比重測定 ()
($0.46 \sim 0.51 \text{g/cm}^3$)

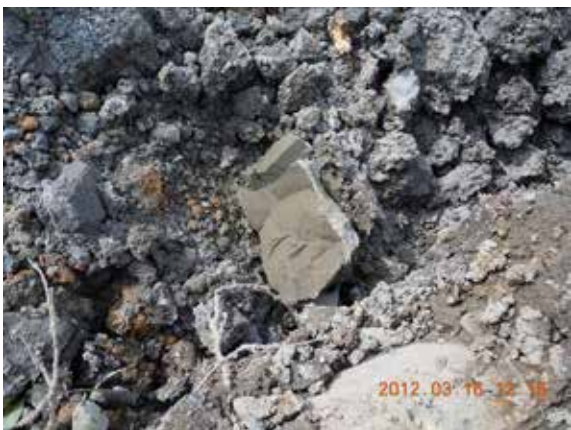
写真-11 土塊の堅い部分 ()
柔らかい泥岩

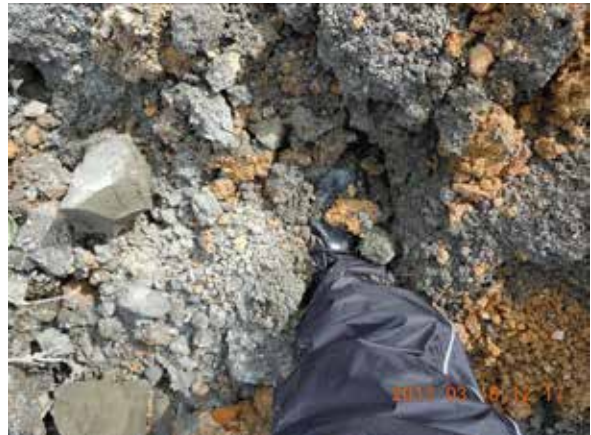
写真-12 土塊の細粒部分 ()
水を含んで足を取られる

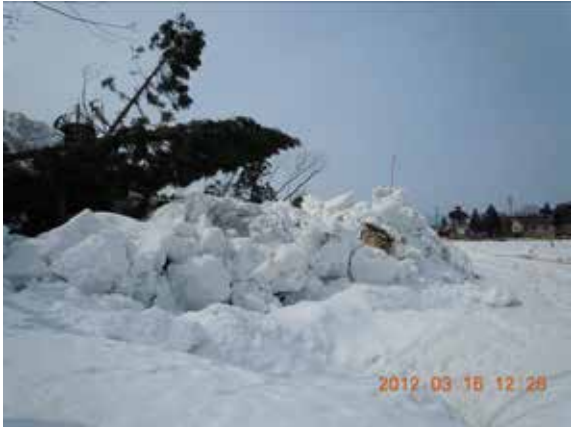
写真-13 土塊の堅い部分 ()
柔らかい泥岩

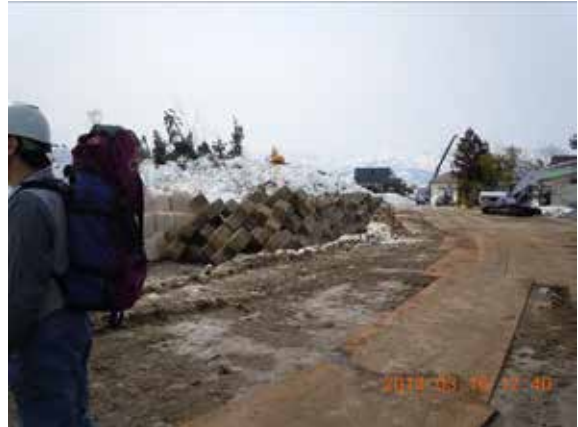
写真-14 テトラポッドで抑止 (下流)
テトラポッドは地方整備局備蓄分

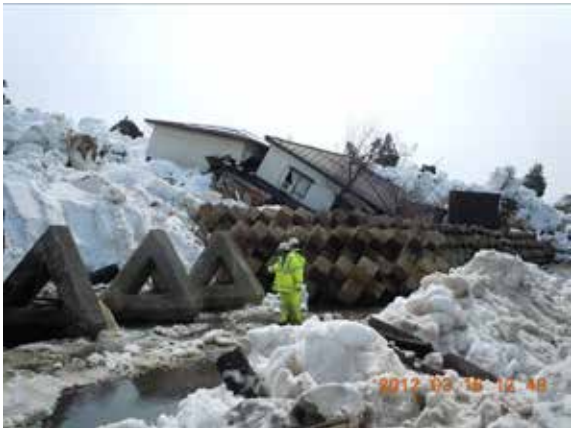
写真-15 被災家屋とテトラポッド ()
テトラポッドは地方整備局備蓄分

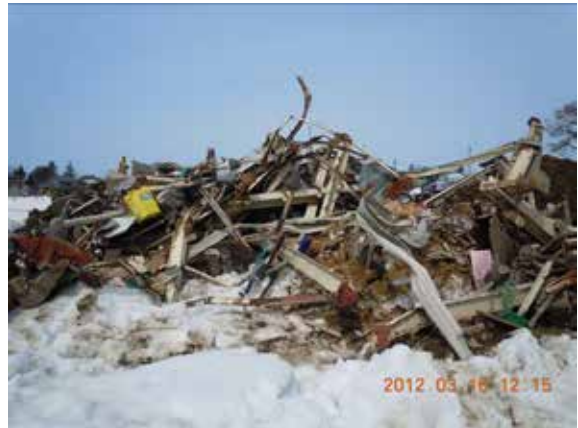
写真-16 倉庫と思われる被災家屋 ()
巻き込んだ時の破壊力はすさまじい

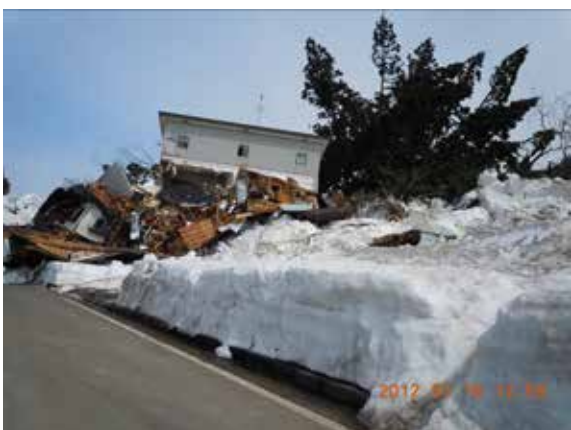
写真-17 被災家屋 ()
土塊先端に乗せられて移動 (約 60cm / h)

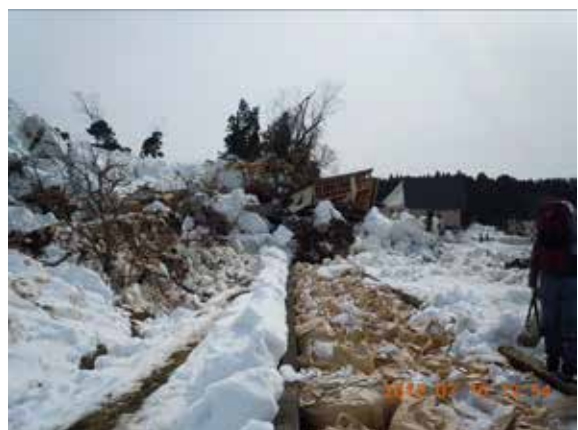
写真-18 水利 (から先端右側)
水路に樹脂管を入れ土嚢で保護

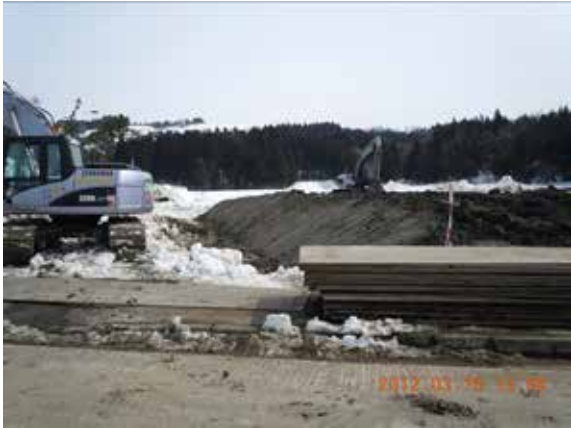
写真-19 建設中の土堤（側）
一日の調査間で5 mほど伸びた

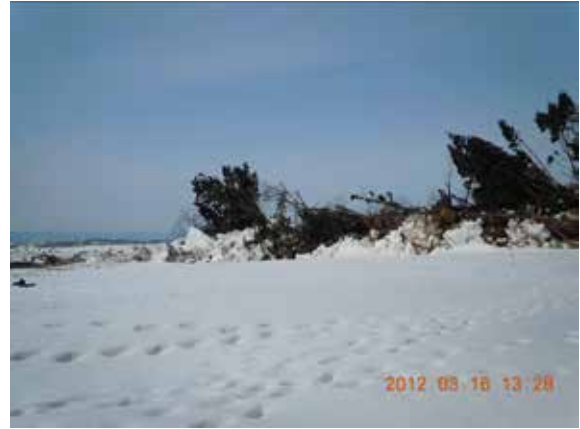
写真-20 土塊の先端形状（ ）
積雪の上を滑るように伸びている感あり

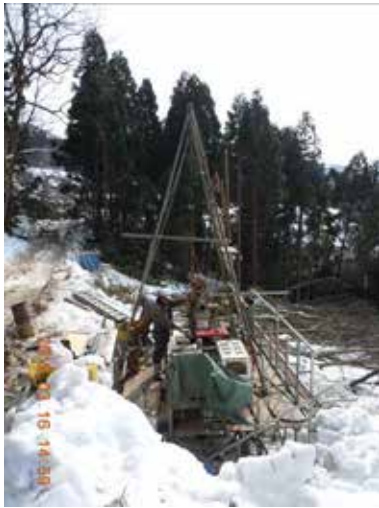
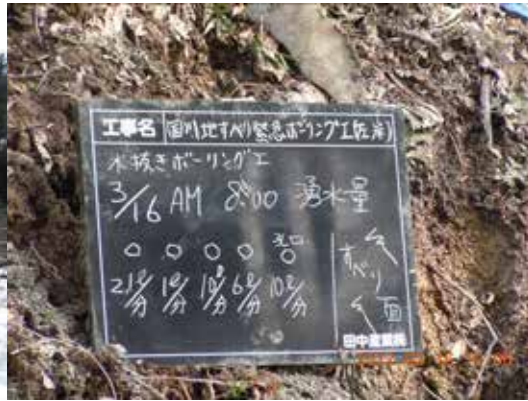
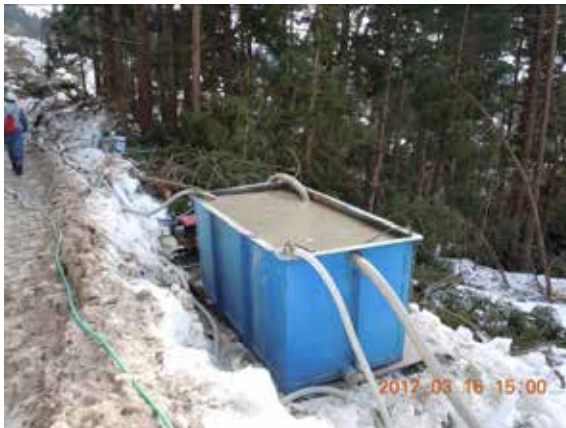
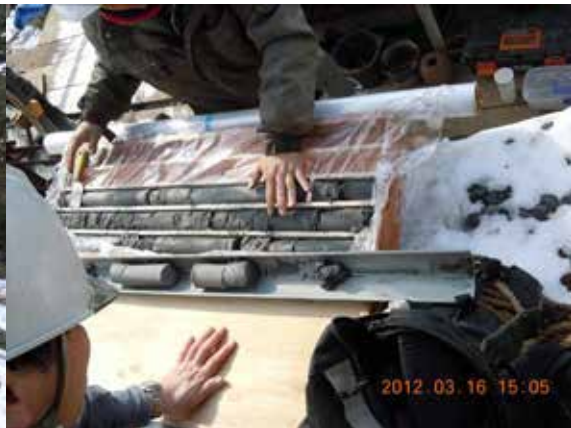
写真-21 土層調査・水抜きボーリング（ ）

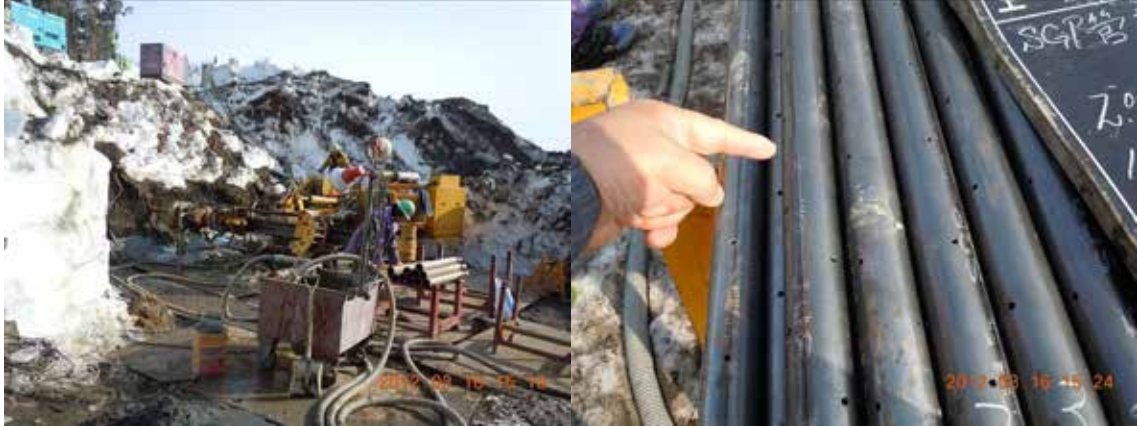
写真-22 排水ボーリング ()
計画長 80m (側方)

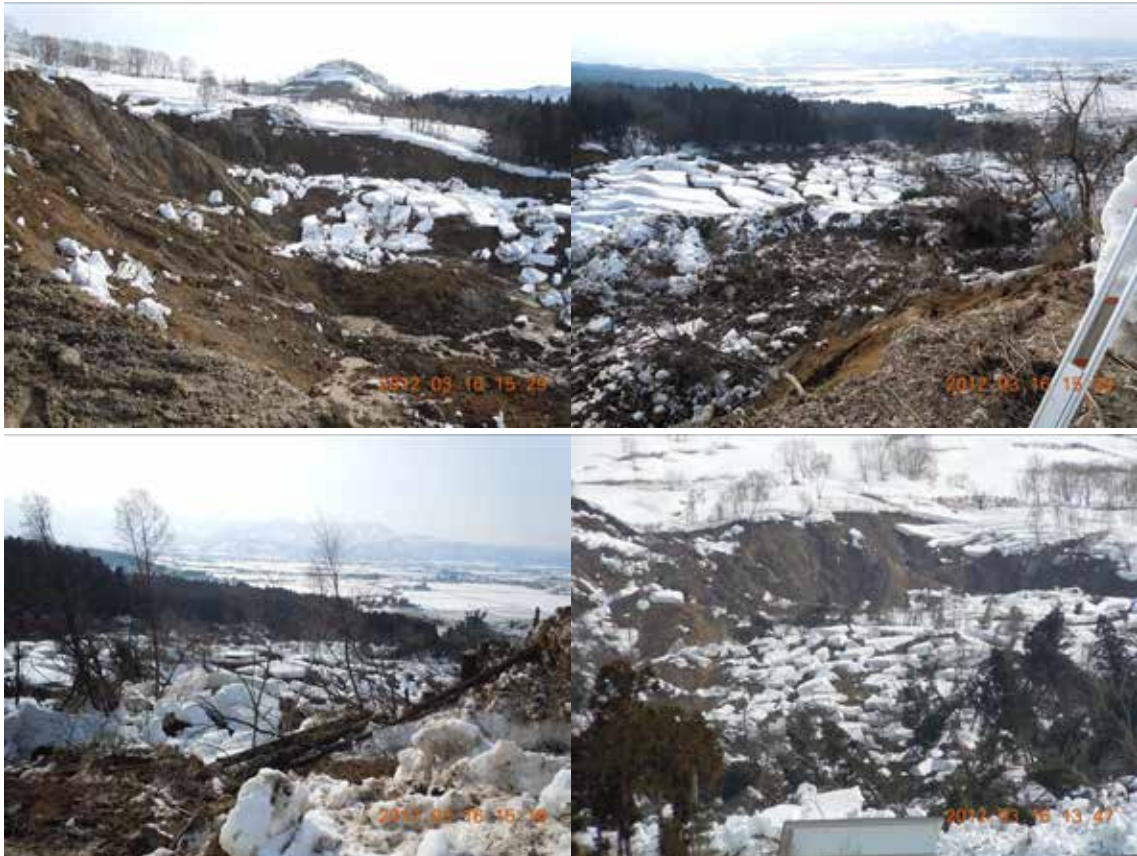
写真-23 地すべり源頭部 ()

落差 20m 程度の斜面では、直径 50cm 程度の崩落土が調査中も落ちていた。雪塊がまばらに散乱しているが、その長さの間隔が概ね 1:1 であることから、土塊表面は滑動と同時に伸張し、その伸び率は 100% 程度であることが判る。

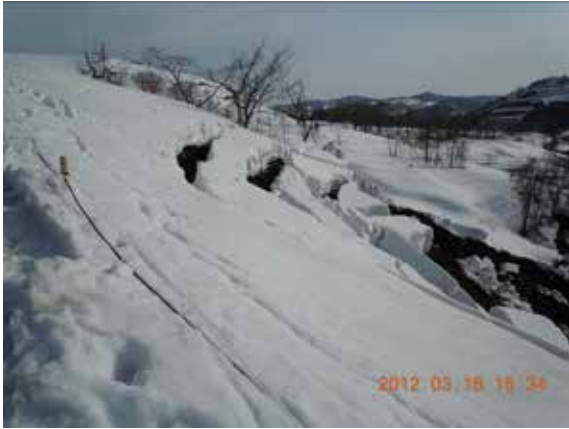
写真-24 源頭部 ()
源頭部ではさらに崩壊の可能性あり

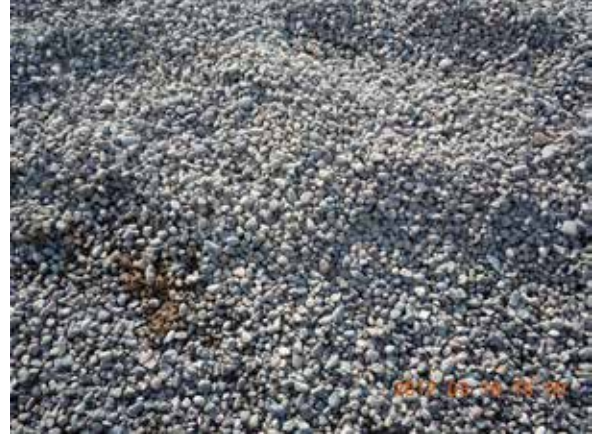
写真-25 採石 ()
かつての採石場のものと思われる石礫
