長野県栄村  
中条橋 崩落 追跡調査

2012年4月29日 調査

中央大学 平野廣和

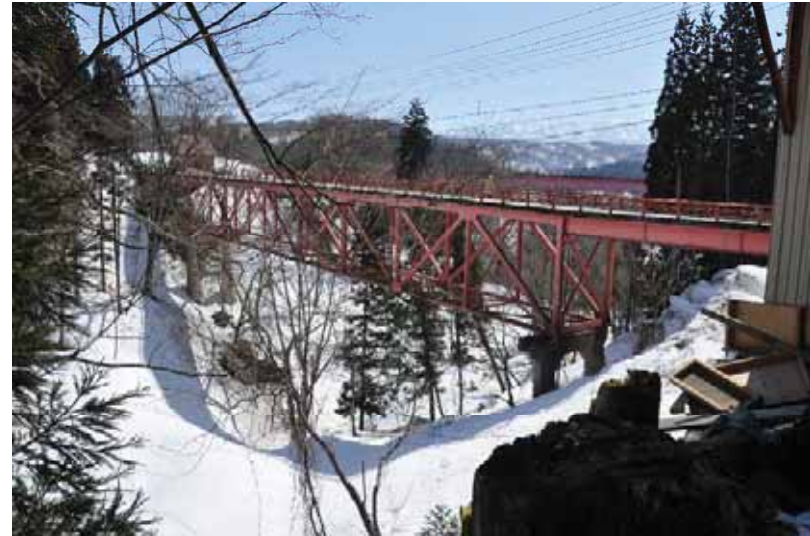
- 写真-1,2に2011年4月1日に撮影した写真を示す。これらは、青倉集落側から撮影した写真である。
- 注意する点は、写真-2に示すように、青倉集落側支承(可動)が橋脚から外れていることである。
- 橋梁全体が青倉集落側に動いているか、もしくは青倉集落側橋脚(右岸側)が谷側(左岸側, 栄大橋側)へ動いている可能性がある。
- 写真-2の支承(可動)の移動量は約500mmか？  
(橋脚天端に谷側方向に傾斜があるように見える。また、写真-1から橋脚全体が谷側に倒れているようにも見える。)

写真-1 2011年4月1日 中条橋全景(青倉部落側から)

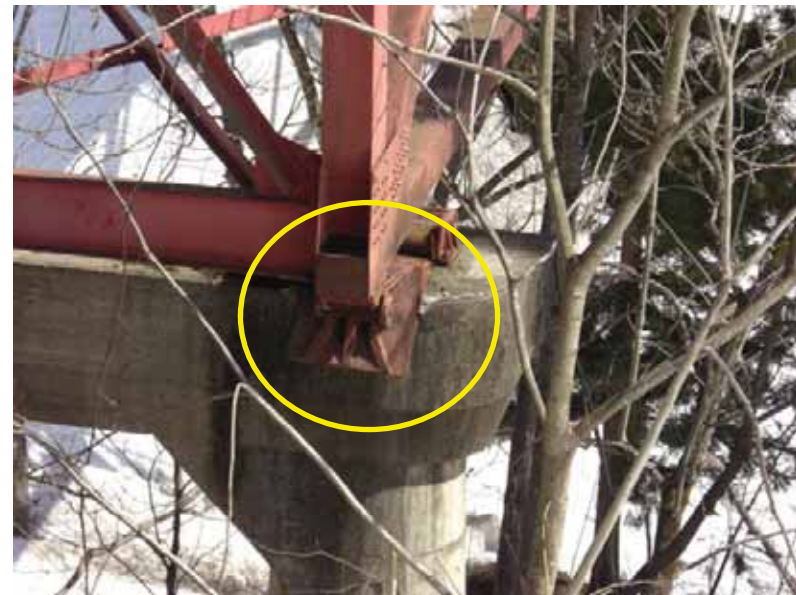
写真-2 青倉部落側橋脚(支承が外れている)

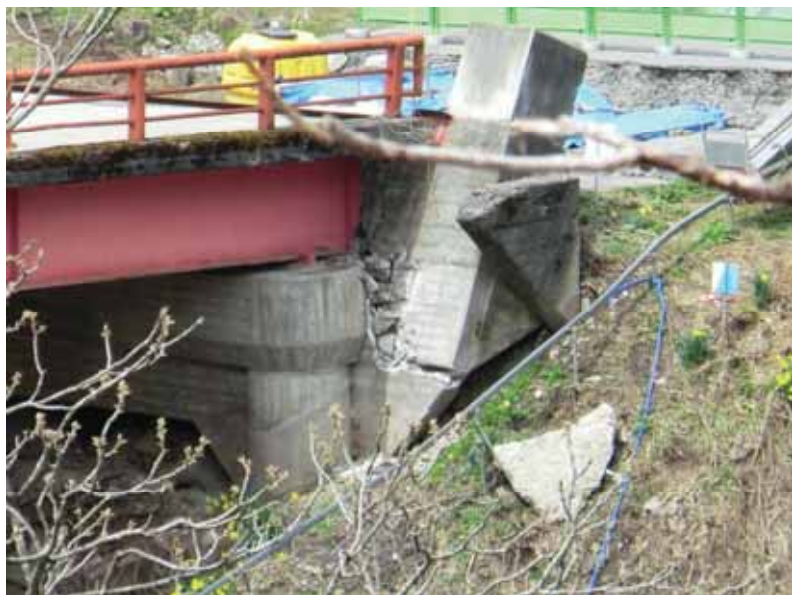
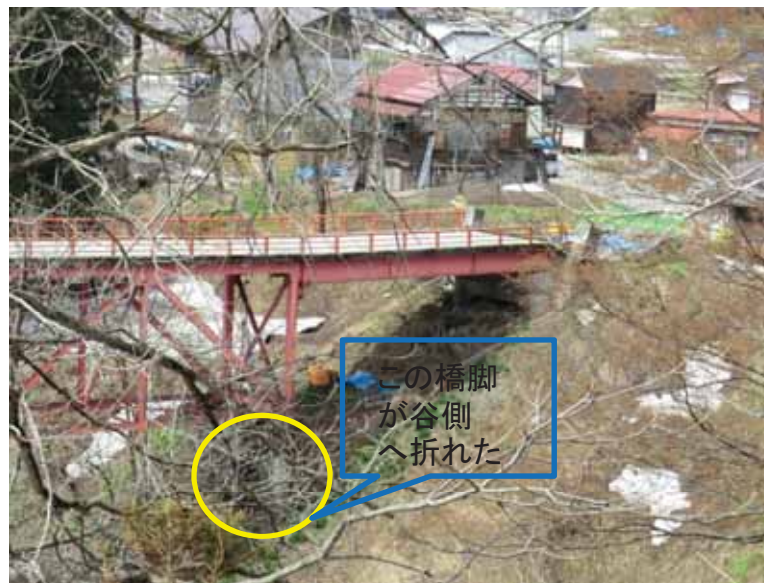
写真-3 青倉集落側から落橋前の状況(2011年5月2日撮影)

- 側径間桁(青倉集落側)がアバット(橋台)を約500mm集落側へ押している。
- 支点位置に着目すると、中央径間のトラス橋支点上垂直材と支承がずれていることから判断できる。
- 写真-3右側の写真から中間支点が幾分沈下しているようにも見える。

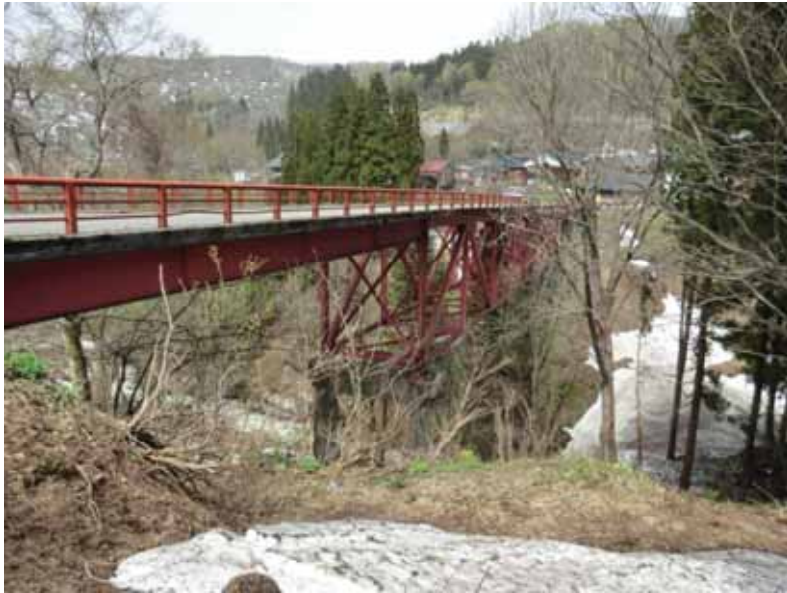
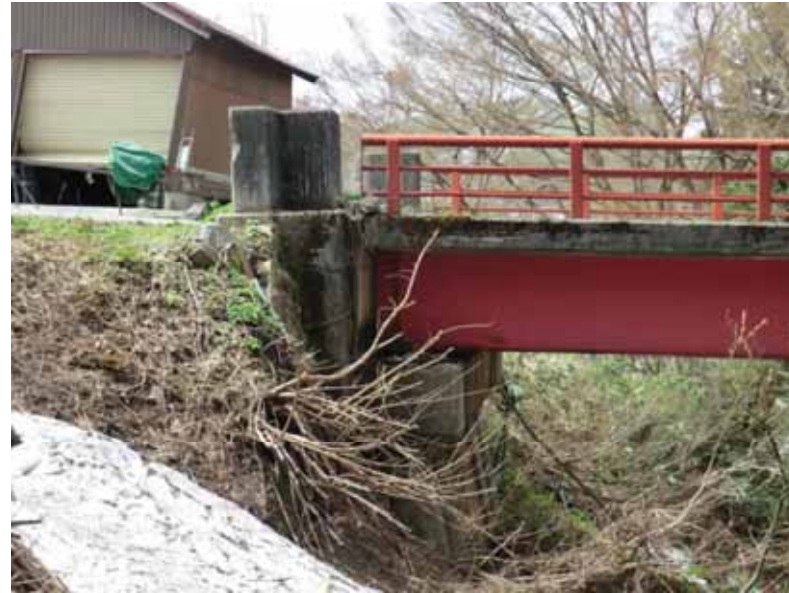
写真-4 国道側(栄大橋側)から撮影した落橋前の状況(2011年5月2日撮影)

- 写真一4でも国道側中間支点が幾分沈下しているように見える。
- 左岸側橋台と側径間桁端とは大きくはずれていない。
- 左側の写真で中間橋脚が少し手前(国道側)にあるように思われる。

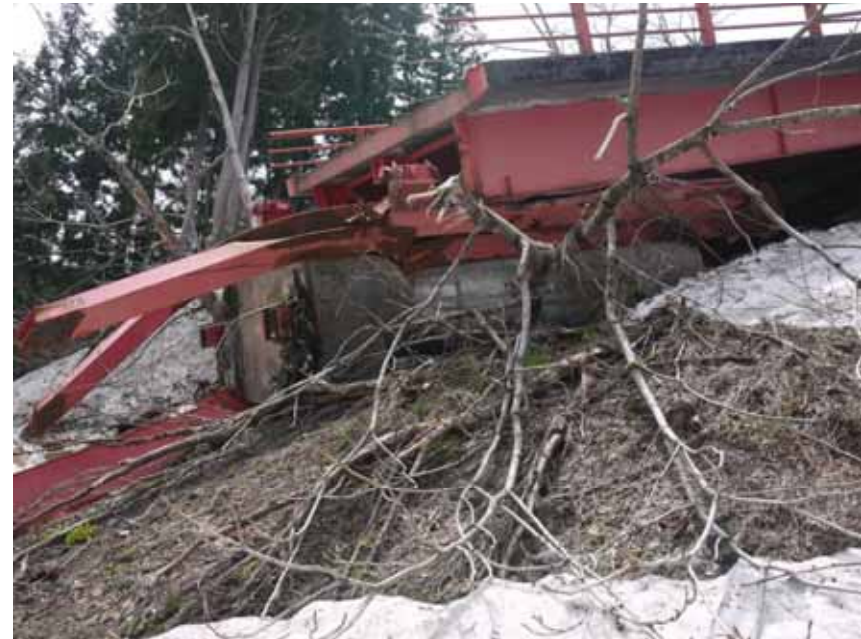
- 青倉集落側のアバット(橋台)側から谷に向かって降りての撮影
- 橋脚が、谷に向かって折れている。(橋脚の天端(上面)が左岸側に向いている)
- 橋脚の上に鉸桁(側径間部)が乗った形となっている。ただし、鉸桁と橋脚の間にトラス部分の弦材が挟まっていることに注目したい。
- 単なる雪荷重で、トラス橋部分が中央から折れた場合は、写真-6に示すように橋脚と鉸桁の間にトラス部材が挟まれる事はないと思われる。
- 青倉集落側中央径間トラス部材が形状を保持できなくなり先行座屈、橋脚に谷側への水平力を作用させ倒壊、その後側径間桁が崩落したか？

写真-5 青倉集落側橋脚部分(右側が部落)

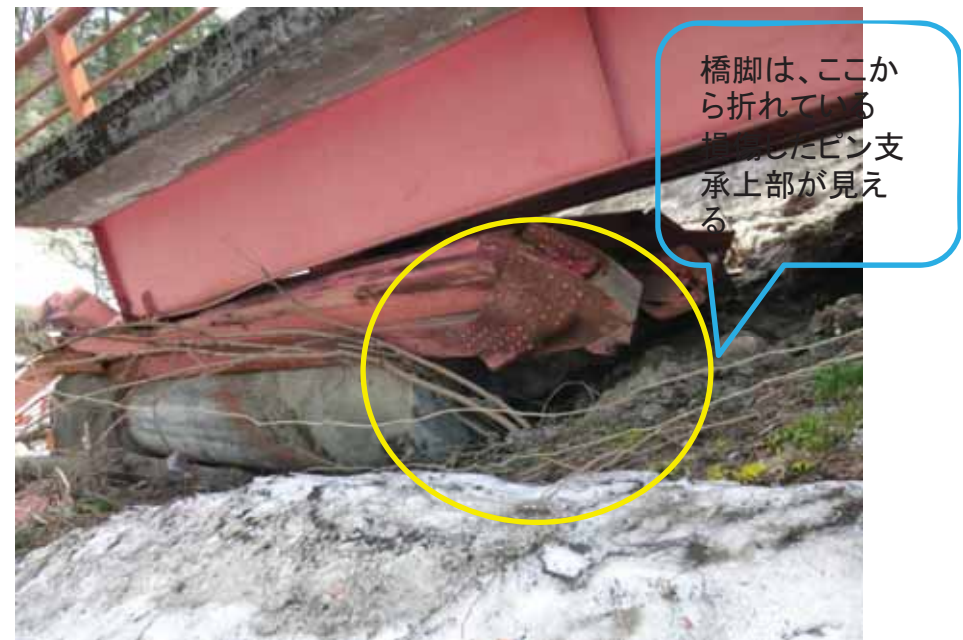
写真-6 谷方向へ折れた橋脚と挟まったトラス部材

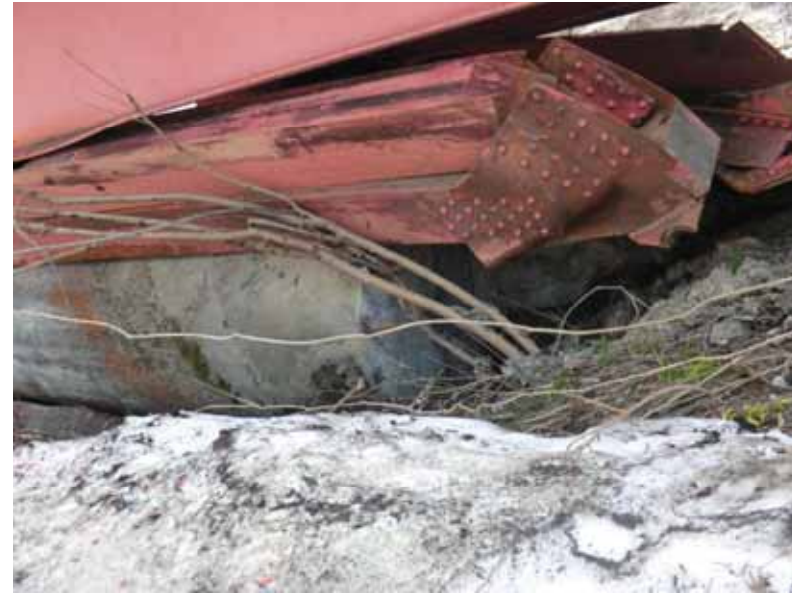
- 橋脚部分の破断面を写真-7,8に示す。
- 橋脚が折れた箇所は橋脚の天端から数メートル下のコンクリートの打ち継ぎ部のようである。
- 橋脚は、典型的な曲げによる破壊と思われる。
- 鉄筋の直径は16mm、間隔も2500mm程度で現在の設計基準と比較して鉄筋量が極めて少い。さらに、丸棒である。(現在は、異形鉄筋)1963年竣工であることから仕方無いのか？(橋脚は圧縮力のみ負担する条件で設計)

写真-7 橋脚の破断面

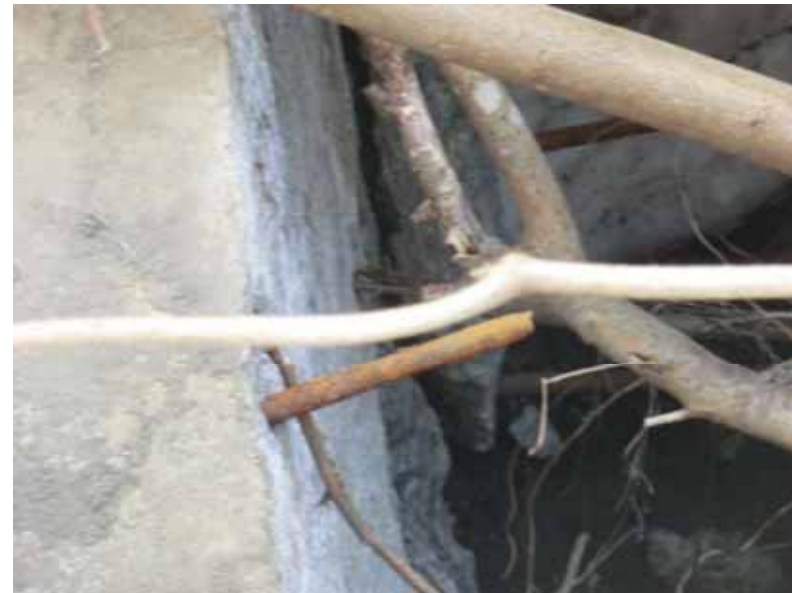
写真-8 橋脚の破断面(鉄筋部分拡大)

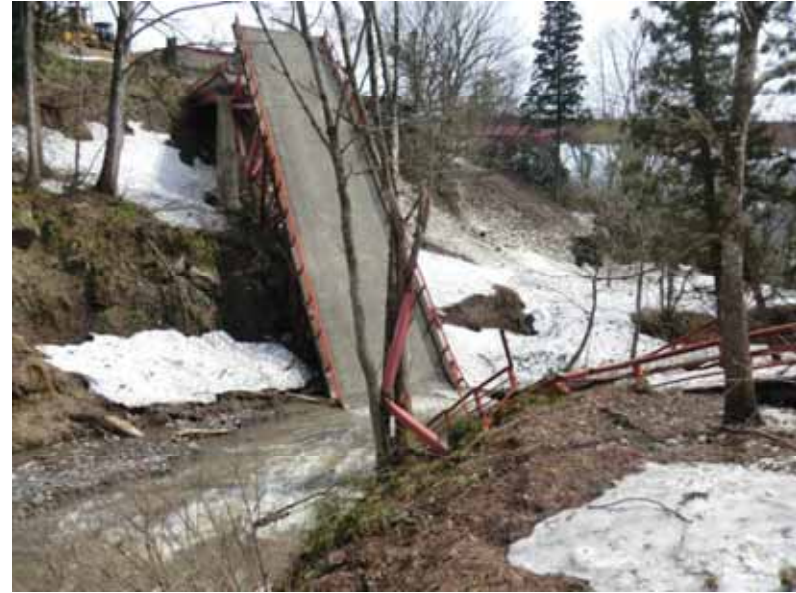
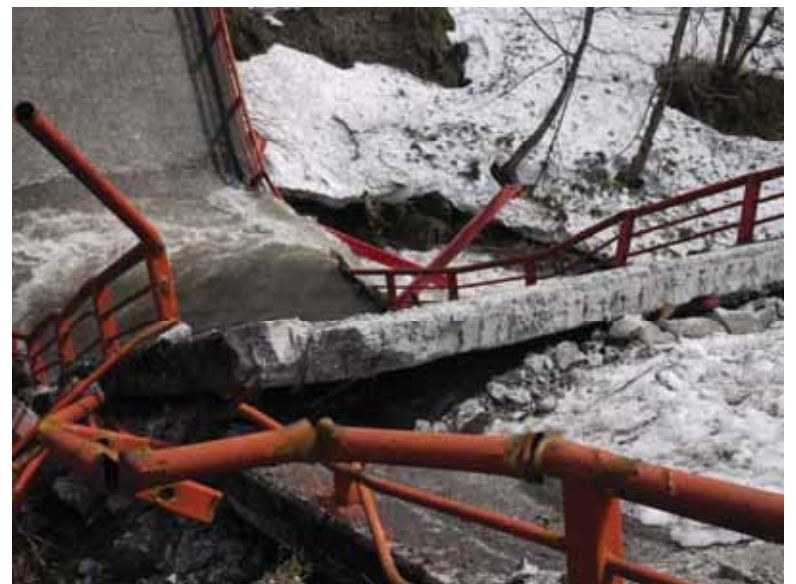
- 青倉集落から谷に降りての撮影
- トラス橋は、ほぼ中間部分で折れている様に思われる。
- 床版の配筋量も現在の設計基準と比較して、たいへん少ない。

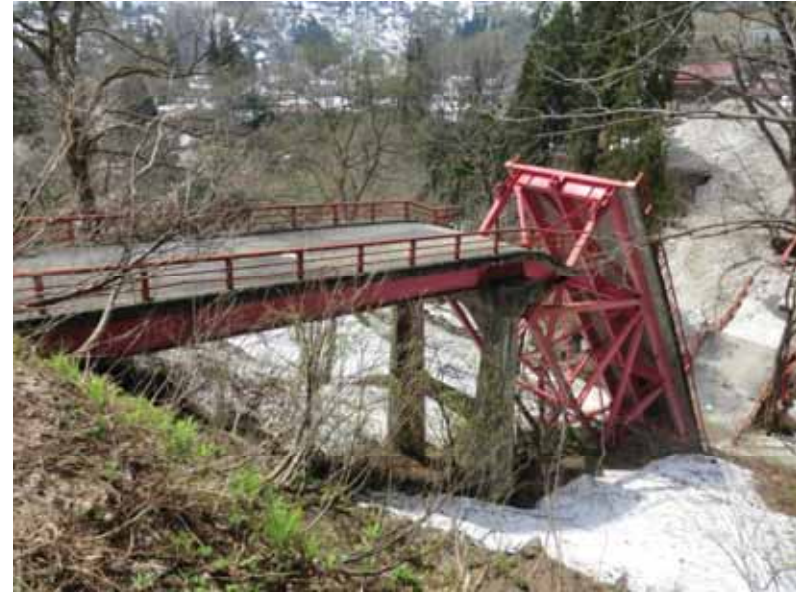
- 国道(栄大橋)側から撮影
- 写真-11より、落橋時に青倉集落側に橋全体が引っ張られていることが判る。
- 写真-12より、国道側(左岸側)鉸桁は、青倉集落側に引っ張られて、かろうじて落橋を免れている。
- 国道側中間支点の水平移動は相対的には少ないのではないか？これは、先行して青倉集落側(右岸側)橋脚が移動したためか？

写真-11 国道側(栄大橋側)から撮影

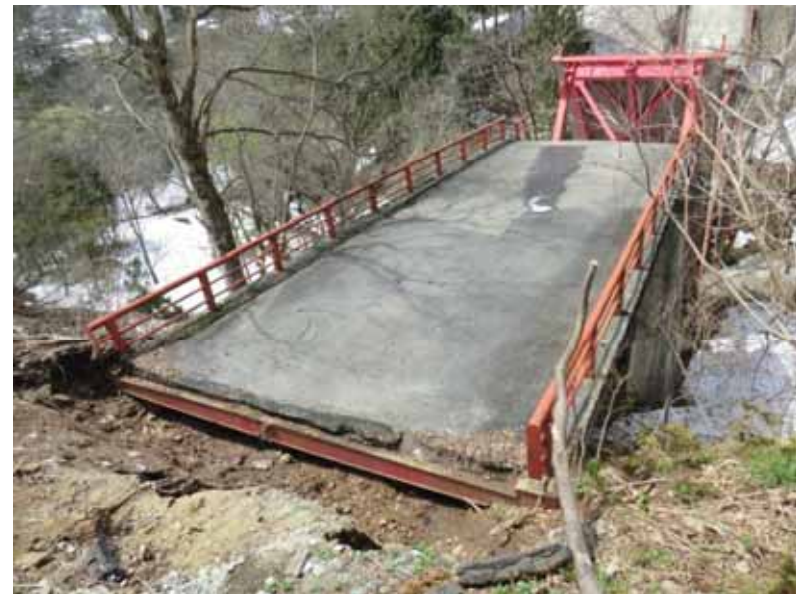
写真-12 国道側から(栄大橋側)青倉部落側を撮影
