埼玉県越谷市竜巻被害調査

中央大学大学院 理工学研究科 土木工学専攻 糟谷 直樹

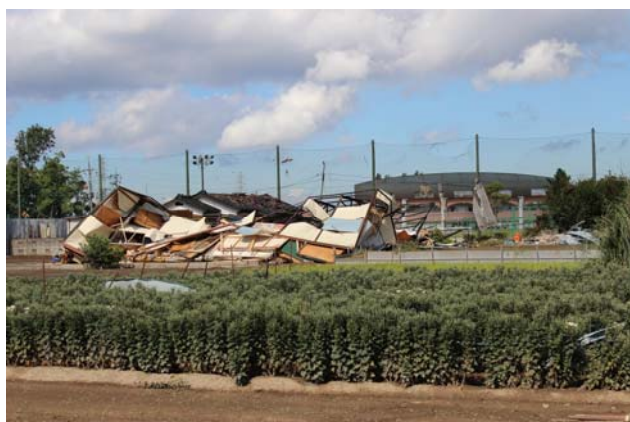
写真-1 ではプレハブ小屋が倒壊している。写真-2 では家屋の屋根の瓦および屋根の一部が剥がれている。

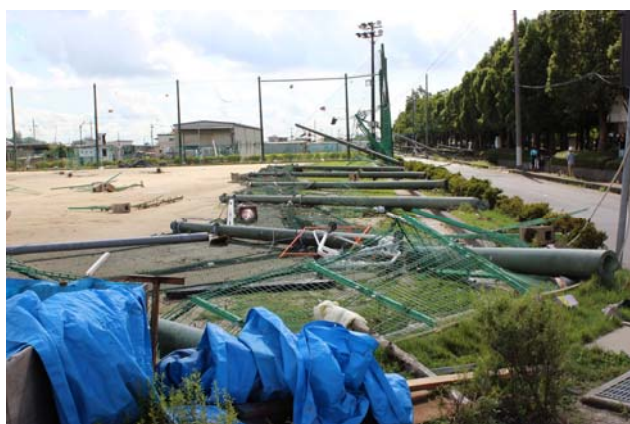
写真-3 ではしらこぼと陸上競技場に隣接するグラウンド周辺に設置している、コンクリート製の柱とネットが倒れている。写真-4 は、倒れたコンクリート製の柱の基部である。

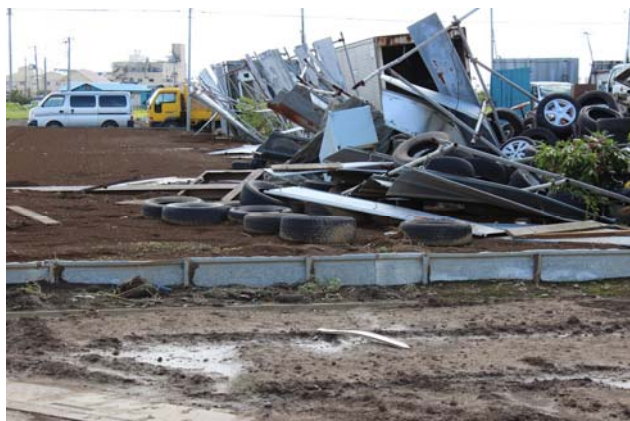
写真-5 では廃材置き場と思われる場所のフェンスおよび、積んであったタイヤが散乱している。写真-6 では電柱が倒れ、自動車が横転している。

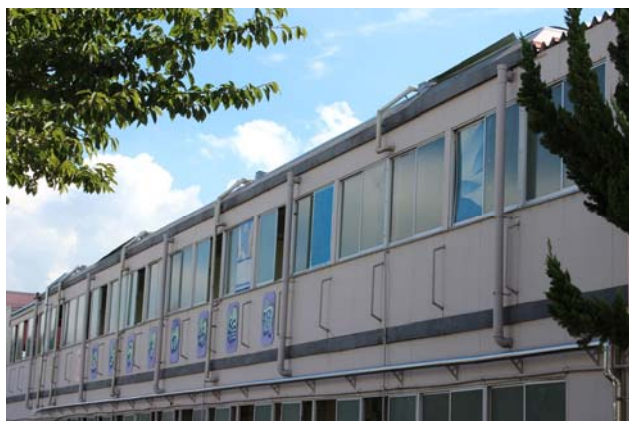
写真-7

写真-7では窓ガラスが多数割れている。写真-8ではブロック塀が基部から倒れている。

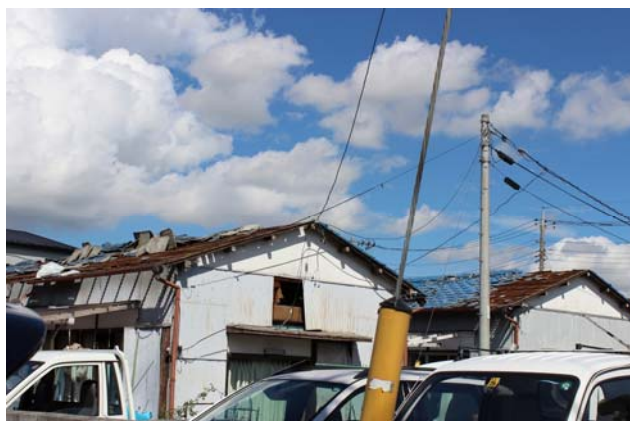
写真-9

写真-9では屋根瓦が飛ばされ、壁がめくれている。また、写真-10では隣接する家屋の割れた窓ガラスと飛ばされた瓦の破片が散乱している。

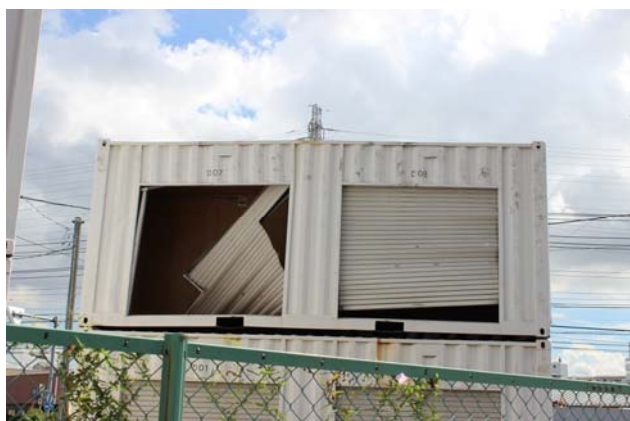
写真-11

写真-11では収納コンテナのシャッターが壊れている。写真-12では金属製のフェンスが倒れている。

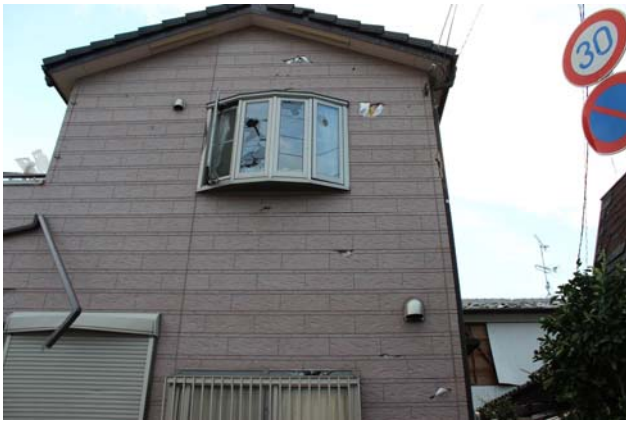
写真-13 では窓ガラスの破損や、飛来物による家屋の壁の凹み、キズが見られる。写真-14 では電柱が傾き、写真-14 奥には倒壊した木造家屋が見られる。

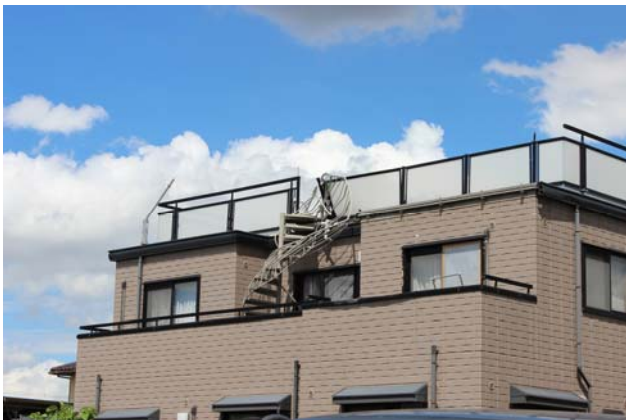
写真-15 では家屋の2階ベランダと屋上をつなぐ金属製のらせん階段がつぶれている。写真-16 では近接する数件の家屋で、屋根が飛ばされている。

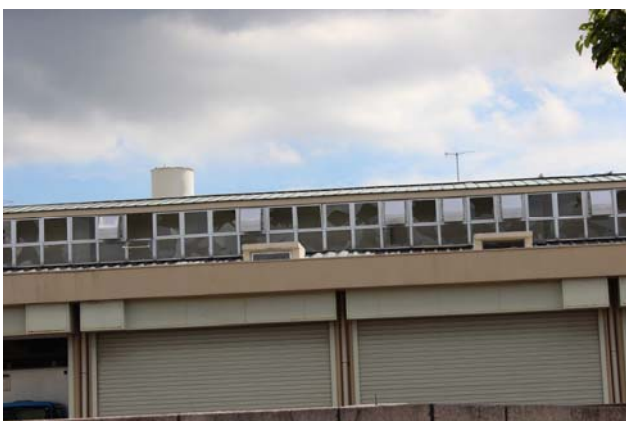
写真-17 では給食センターの窓ガラスが多数割れている。写真-18 ではプレハブ小屋そのものが飛ばされ倒壊している。
