## 群馬県内における土木構造物の被害調査報告書（第1報）

本報告は、東日本大震災における群馬県内の土木構造物の被災状況に関する調査結果をとりまとめたものである。

##### 4.1 五料橋（道路橋）

## 4.2 桐生第一高架橋（鉄道橋）

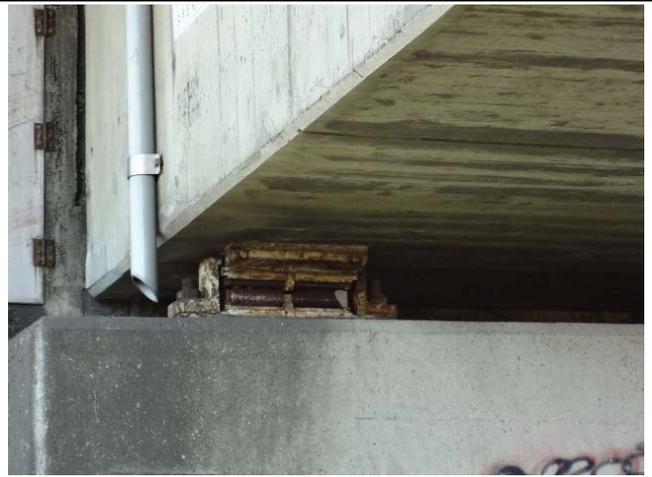
五料橋：写真2

A1橋台上のローラー支承

P4橋脚で損傷した支承と同じもので、損傷なし。  
(今後、ゴム支承への取り替えを予定)

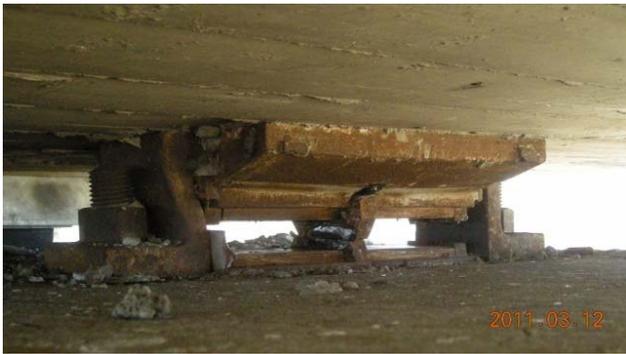
五料橋：写真3

地震により、P4橋脚上のP3側の桁を支えるローラー支承が損傷し、ローラーの落下や橋脚頭部コンクリートの損傷を生じた（写真3～5）。なお、ローラー支承のサイドストッパーである鋼材（外側および中央）が桁と橋脚の間に挟まることで、桁下には約170mmの空間が残った。この支承の損傷によって、P4橋脚上の路面ジョイント部では、鉛直方向に約40mmの段差と水平方向に約30mmのずれを生じ、高欄および歩車道境界防護柵が変形した（写真6～9）。また、ローラー支承が損傷したT型ラーメンの桁を剛結しているP3橋脚と周りの地盤の間には、橋脚の変位に伴って生じた隙間（最大幅65mm、深さ260mm）がP4側から上流側にかけて確認された（写真10）。これら以外には、A2橋台の排水管が脱落したほかは、損傷は確認されていない。P4橋脚上P5側の支承は、ゴム支承に交換されており、損傷しなかった。

P4橋脚P3側支承（上流側）

支承が損傷し、ローラーが落下。（群馬県提供）

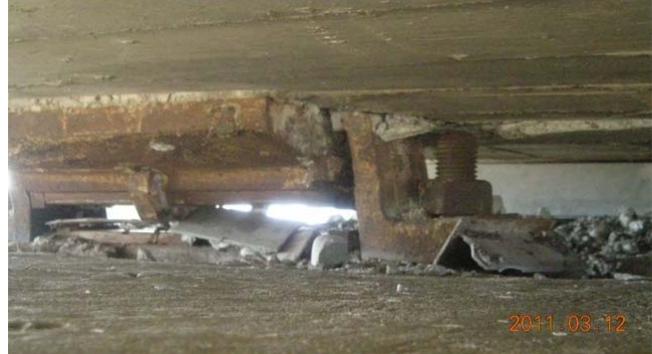
五料橋：写真4

P4橋脚P3側支承（下流側）

支承が損傷し、ローラーが落下。（群馬県提供）

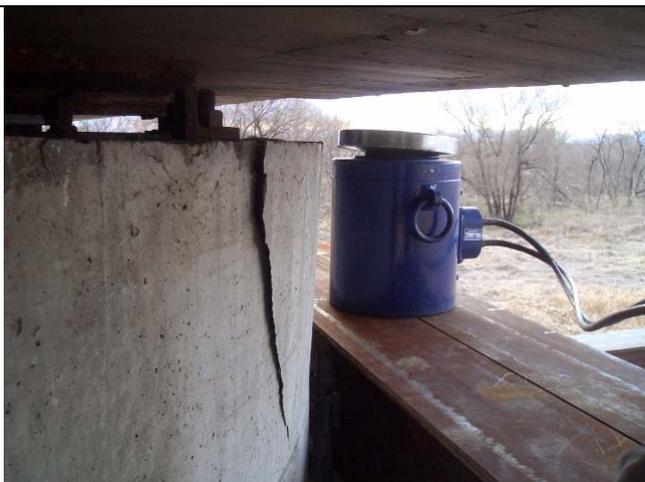
五料橋：写真5

P4橋脚（P3・上流側）

橋脚頭部のコンクリートの損傷。（群馬県提供）

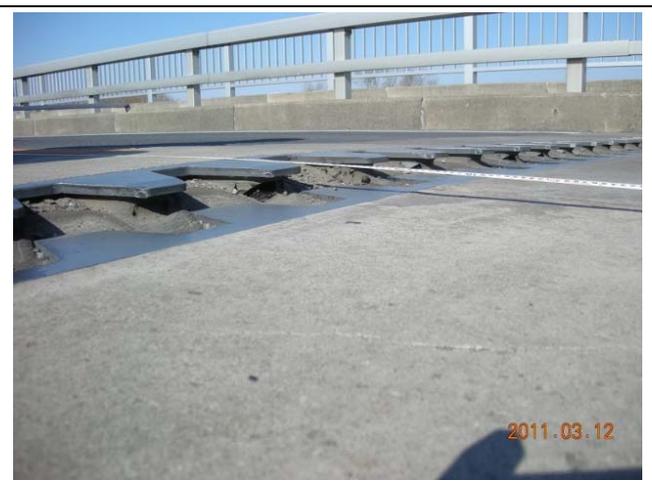
五料橋：写真6

P4橋脚上のジョイント部

約40mmの段差と約30mmのずれ（群馬県提供）

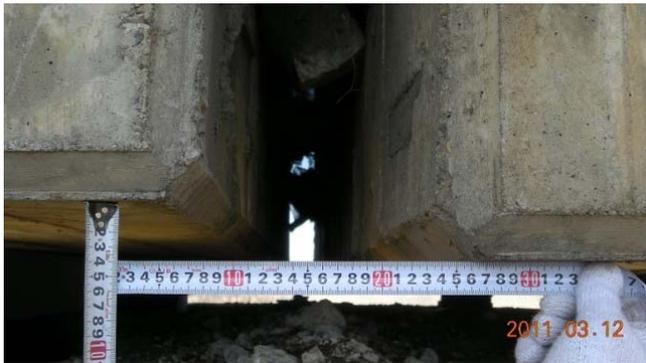
五料橋：写真7

P4 橋脚上の桁下縁

約 40mm の段差と約 30mm のずれ。右側がローラー  
 支承が損傷した P3 側（群馬県提供）

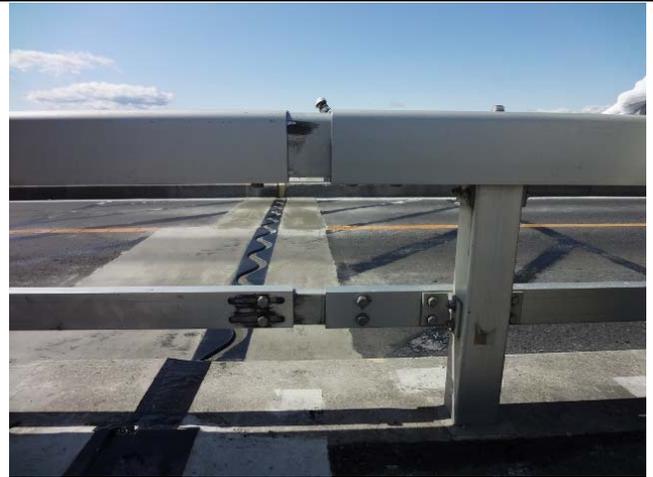
五料橋：写真8

P4 橋脚上のジョイント部（復旧後）

歩車道境界防護柵の継手部に擦れた跡が残っている。  
 伸縮装置は復旧済み。

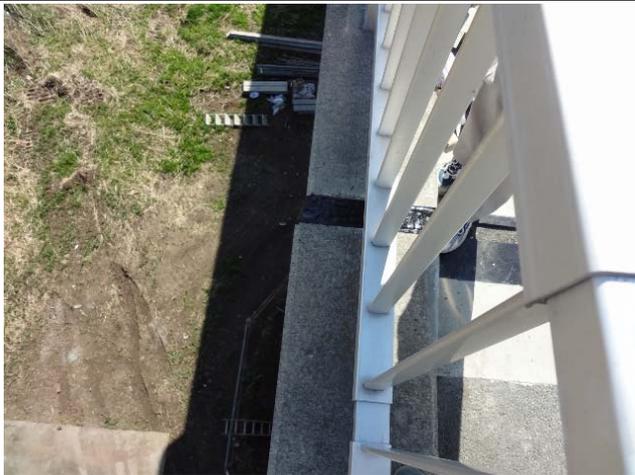
五料橋：写真9

P4 橋脚上のジョイント部（復旧後）

桁が水平方向にずれていることが確認できる。手前  
 が P3 側で、ずれは約 30mm。

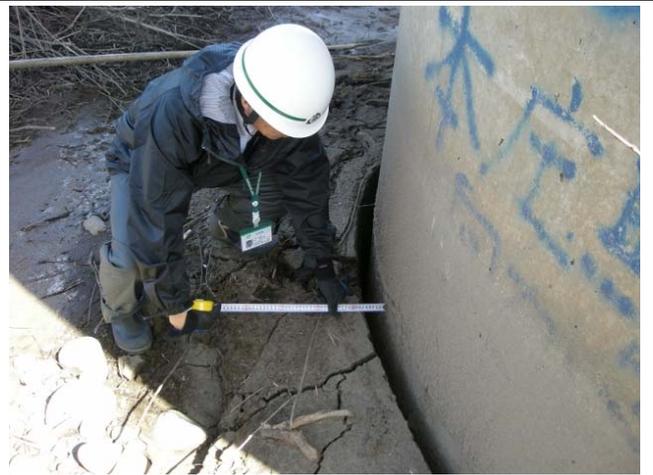
五料橋：写真10

A1～P2とP2～P4の同じT型ラーメン構造での損傷の有無の違いには、損傷したP3ラーメン橋脚部の方がP1ラーメン橋脚部よりも橋脚高が高いという構造上の違いと根入れ深さが小さいという周辺環境の違いが影響している可能性などが考えられた。

P3 橋脚

地盤との間に隙間（最大幅 65mm、深さ 260mm）が  
 発生。写真は、P4 側からの撮影。（群馬県提供）

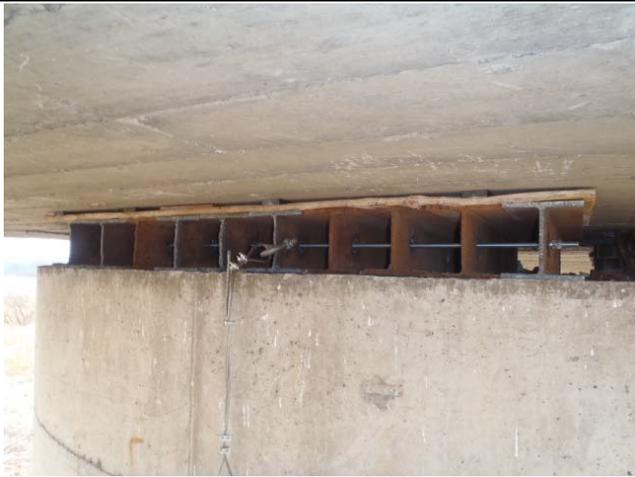
五料橋：写真 11

P4 橋脚（応急措置）

桁のさらなる沈下を防ぐための鋼材の挿入。（群馬県提供）

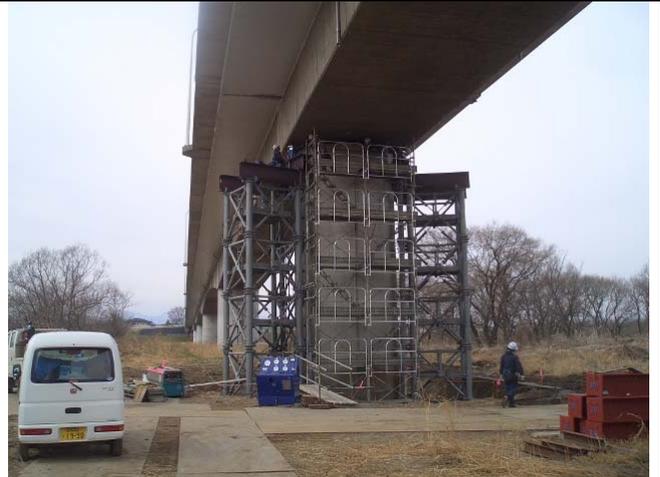
五料橋：写真 12

P4 橋脚（仮復旧）

鋼製ベント上でのジャッキアップ。（群馬県提供）

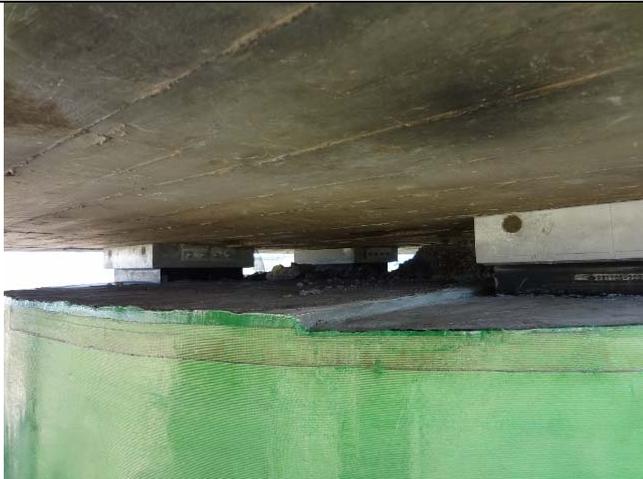
五料橋：写真 13

P4 橋脚ゴム支承（本復旧）

交換後のゴム支承（写真中央は P5 側の既設のゴム支承）。コンクリートはアラミド繊維シートで補強。

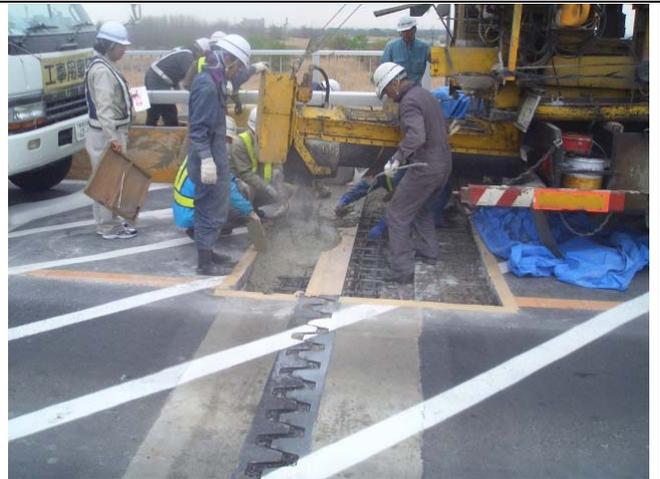
五料橋：写真 14

P4 橋脚（本復旧）

伸縮装置の交換工事。（群馬県提供）

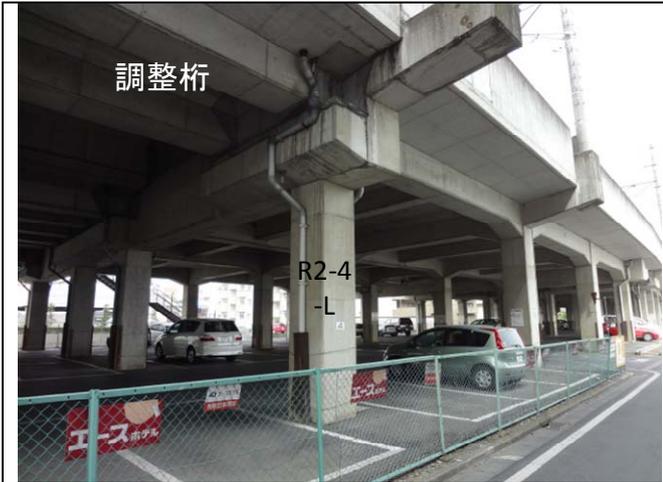
桐生駅：写真 1

R2, L 列側

端部柱 1 本のみに軽微なひび割れ

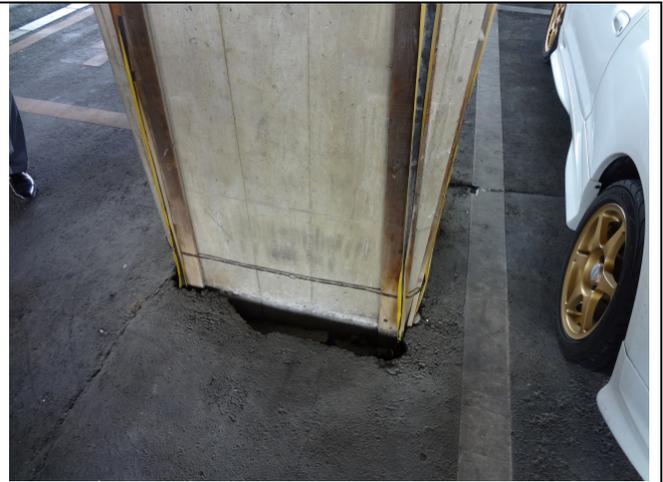
桐生駅：写真 2

このほか、柱の変位により、周辺のアスファルト舗装や土間コンクリートに損傷が確認された（写真2）。

R2-3, C2 (R 側より撮影)

柱の変位によって周囲のアスファルト舗装が損傷し、陥没。損傷の箇所（方向）や程度は柱の場所により異なった。

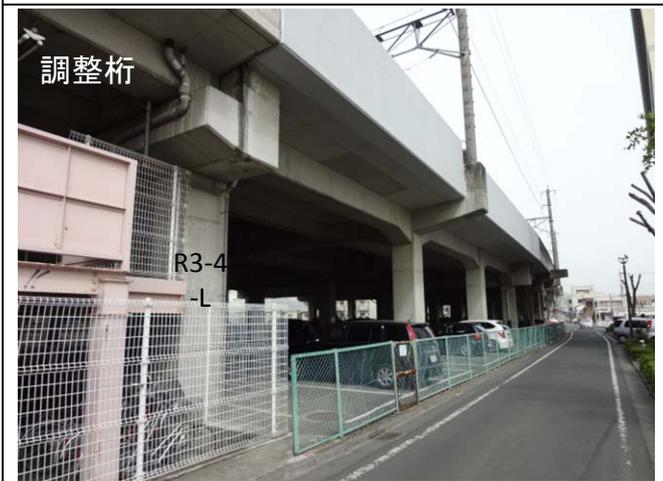
桐生駅：写真 3

R3, L 列側 (R4 側より撮影)

端部柱に損傷を生じた。

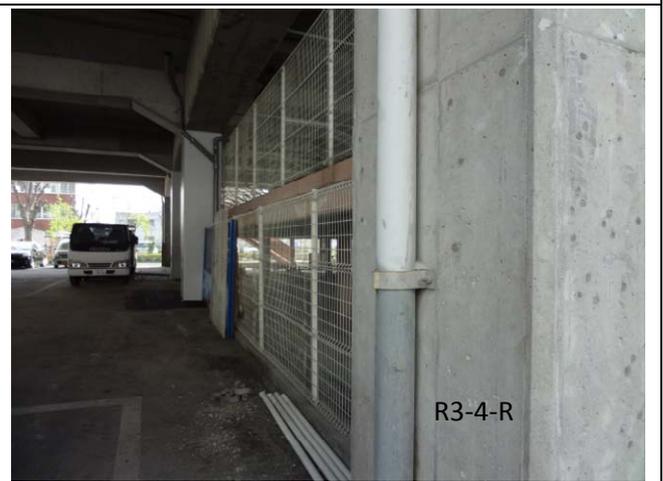
桐生駅：写真 4

R3-4 (R 列側より撮影)

手前の R3-4-R はひび割れ注入により、奥の R3-4-C2 は断面修復とシート巻立てにより復旧済み

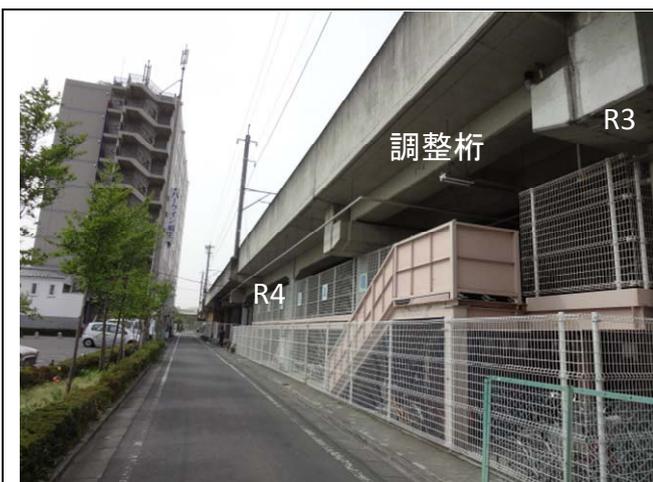
桐生駅：写真5

損傷が特にR4で顕著であった理由としては、高架下のスペースが駐輪場として使用されており、地表部が厚さ20cm程度の土間コンクリートで舗装されていたために、柱の下部が拘束されてせん断スパンが短くなったことが考えられた（写真5）。一方、R5~R6の駅舎部分においても地表面の舗装があるが、柱との間にスペースを設けて柱の変形を拘束しないようにしていたほか、駅舎の壁や階段などの構造物が抵抗体として機能したために損傷が限定的となったと考えられる（写真10）。

R4, L列側 (R3側より撮影)

高架下は駐輪場として利用されている。

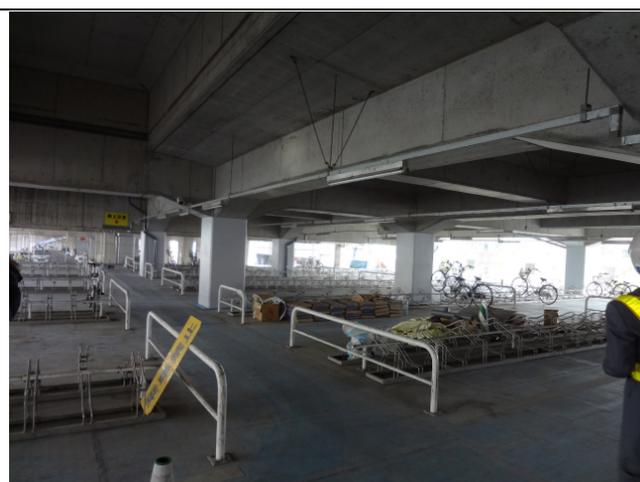
桐生駅：写真6

R4 (駐輪場2階部分)

桐生駅高架の中では被害が顕著で、断面修復と繊維シート巻立てが行われた。

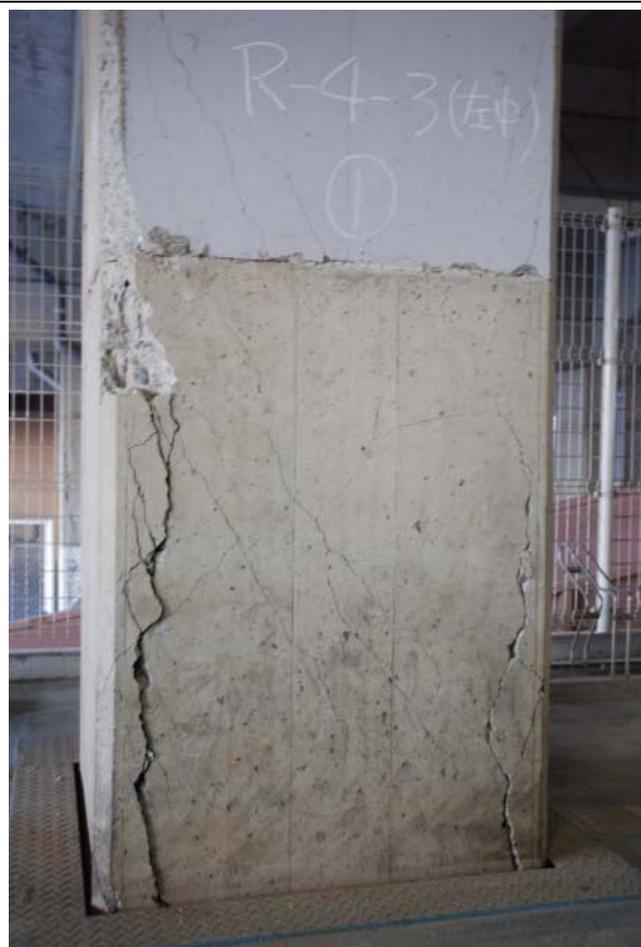
桐生駅：写真7

地震により，ラーメン高架橋の柱の一部にせん断ひび割れが発生し，かぶりコンクリートの浮きが生じた（写真7，8）．損傷はR4に集中しており，その中でも特に端部柱の損傷が目立った．ただし，いずれも構造物の耐荷性能に影響を与える程度のものではないと判断された．ラーメン高架橋の端部柱にお

けるせん断ひび割れは、東北新幹線のラーメン高架橋でも生じており、同様の被害と言える。端部柱に被害が集中する原因としては、ラーメン高架橋間の調整桁の桁受け部があるためにせん断スパンが小さいことや上載荷重が大きいことなどが考えられる（図1、4、写真1、3、7、11参照）。

R4-3-C1 (駐車場2階部分)：復旧前

かぶり部分のコンクリートの浮きや斜めひび割れが発生した (3月12日撮影, 桐生タイムス提供)

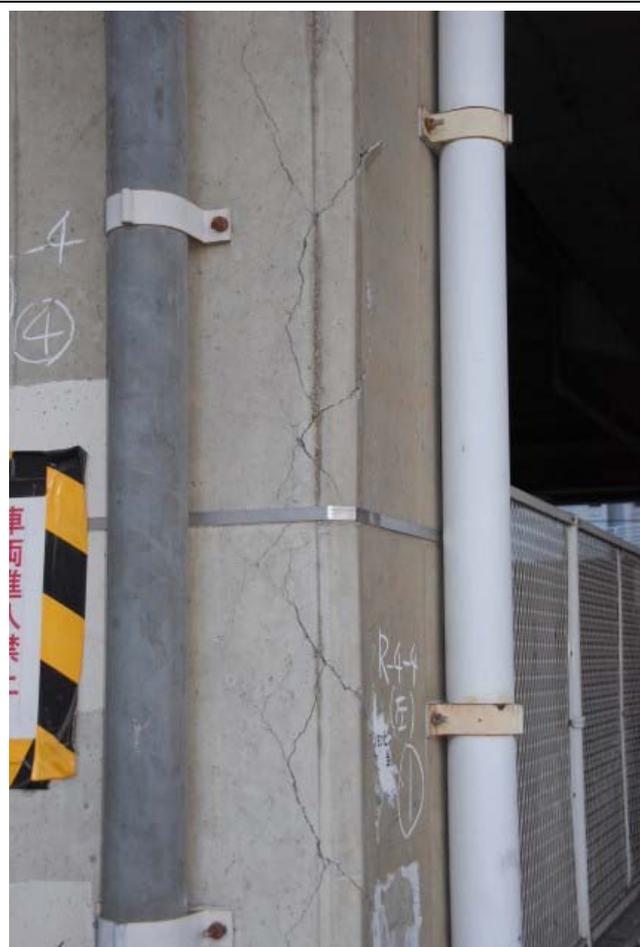
桐生駅：写真8

R4-4-L (駐車場2階部分)：復旧前

柱の角部に斜めひび割れが発生した (3月12日撮影, 桐生タイムス提供)

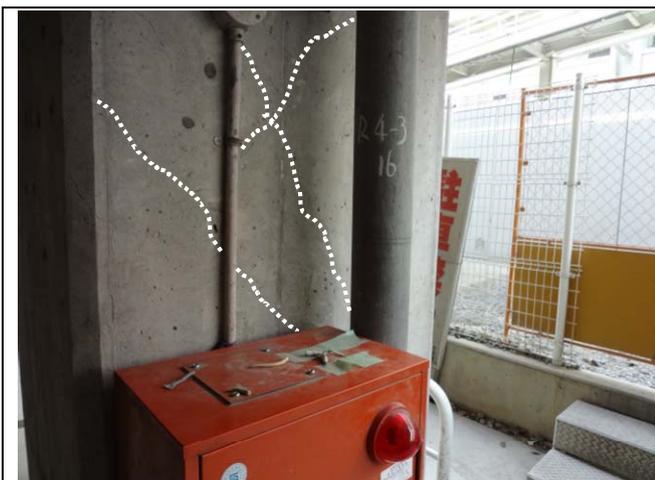
桐生駅：写真 9

R4-3-R

ひび割れ注入された微細な斜めひび割れが複数本確認できた（写真では白点線で強調）。

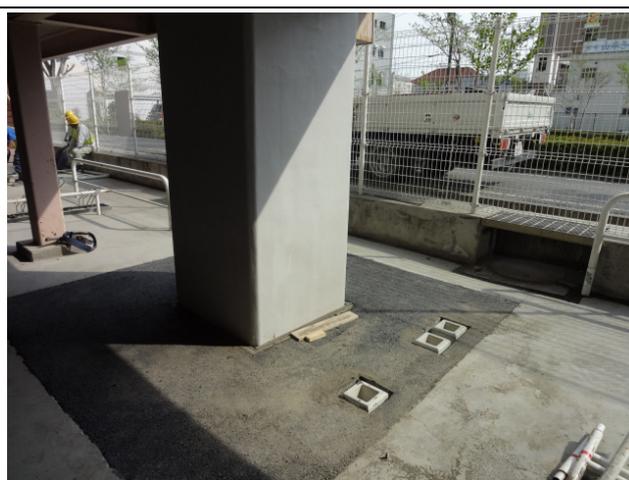
桐生駅：写真 10

R4-2-L

断面修復とアラミド繊維シートの巻立てにより補強された柱。損傷した舗装面も、柱の変形を拘束しない形で補修された。

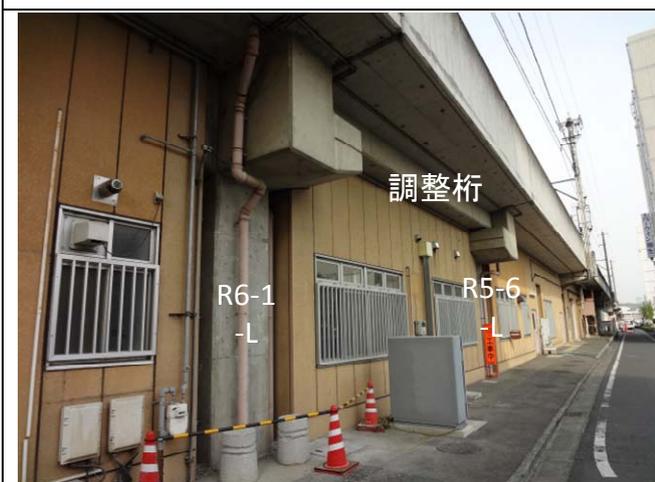
桐生駅：写真 11

R5-6-L～R6-1-L

端部柱である R5-6-L と R6-1-L には微細なひび割れが生じ、ひび割れ注入により補修された
