土木学会関東支部災害調査

# 台風19号 多摩川流域の被害調査

中央大学

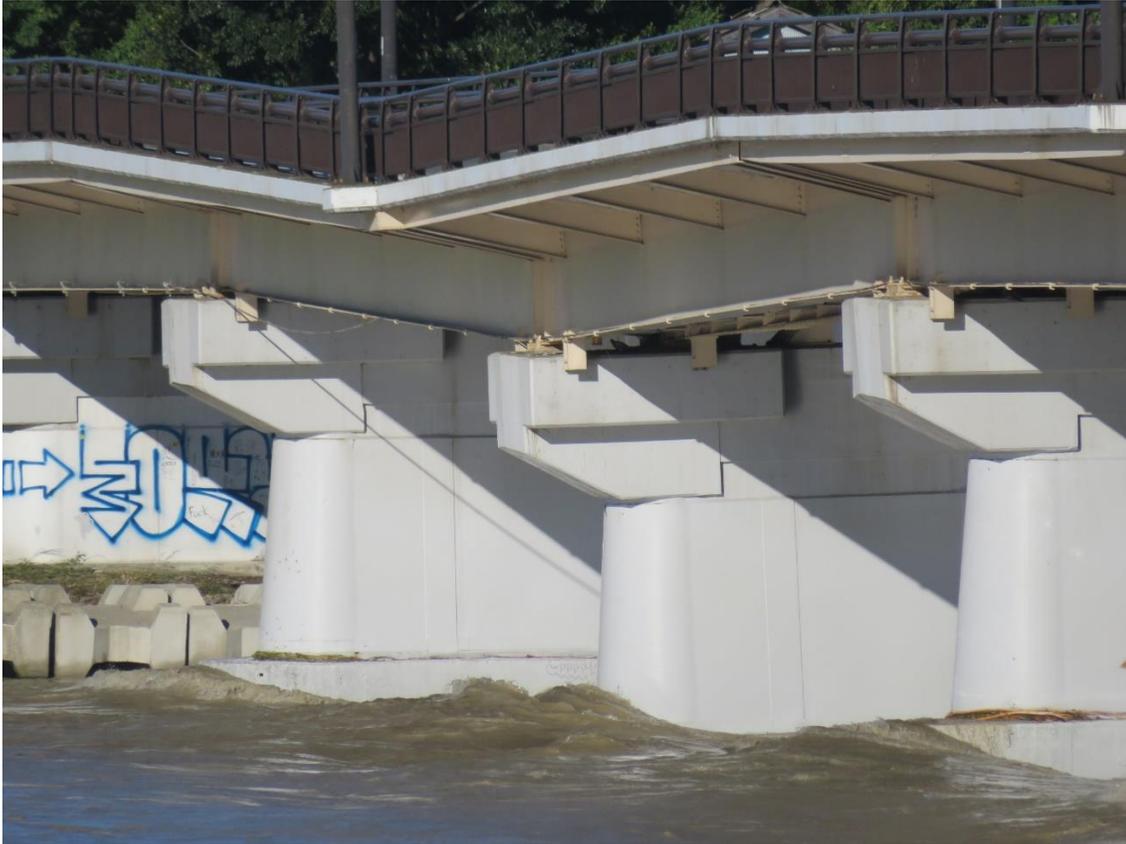
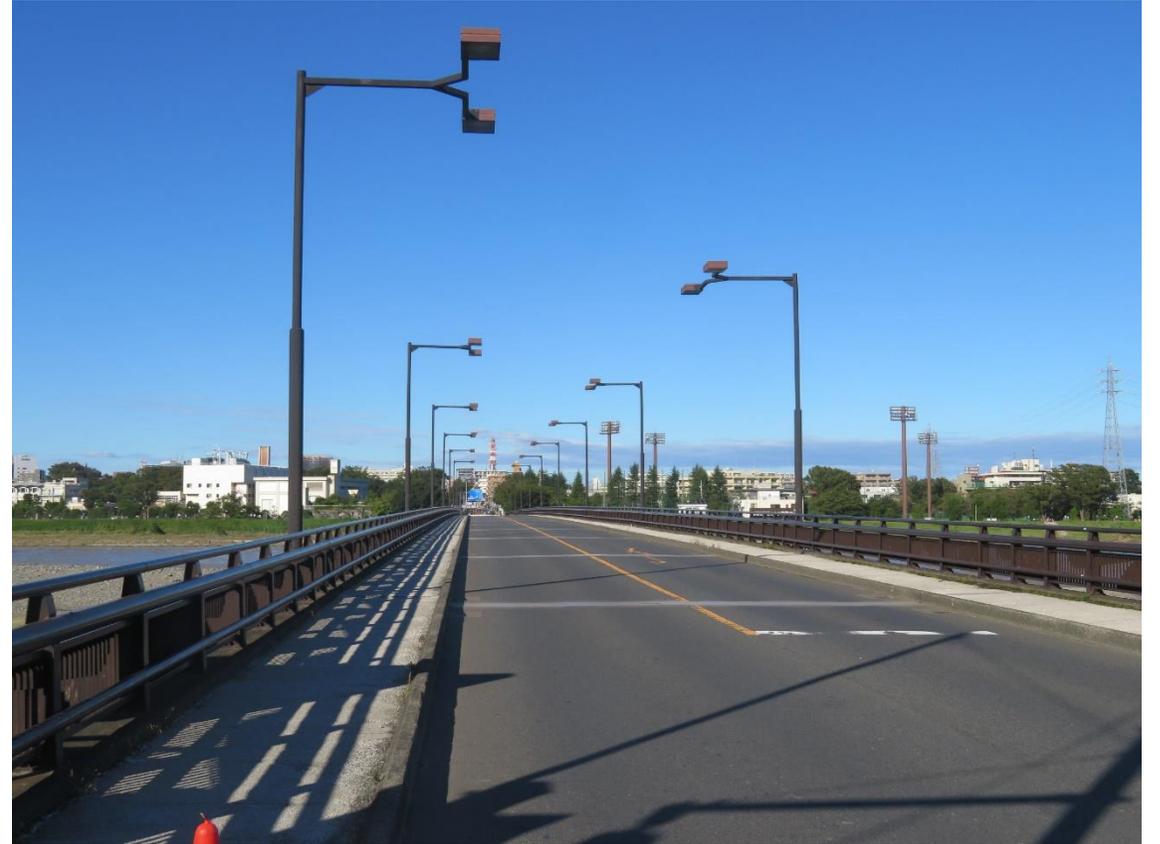
- 立川側から5番目の橋脚
- 局所洗掘で橋脚が移動か？
- 橋脚は、直接基礎構造で杭無しの可能性あり(要確認の必要あり)

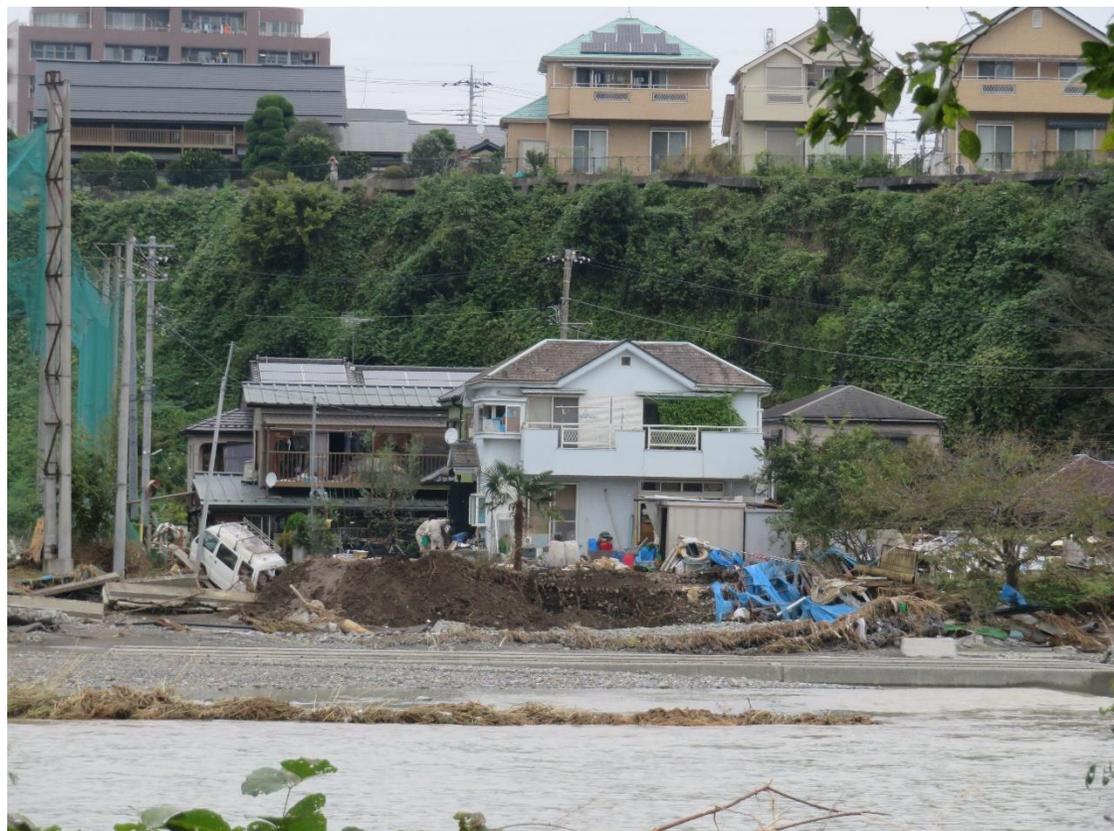
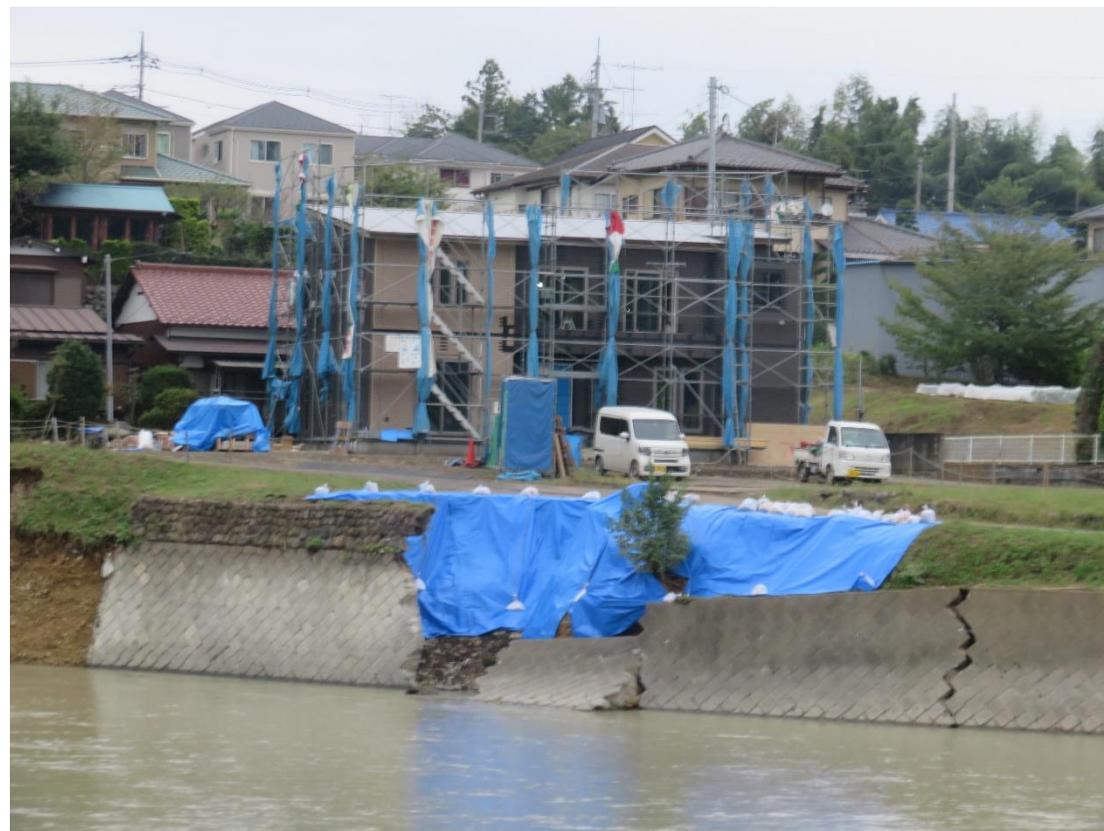
秋川湾曲部

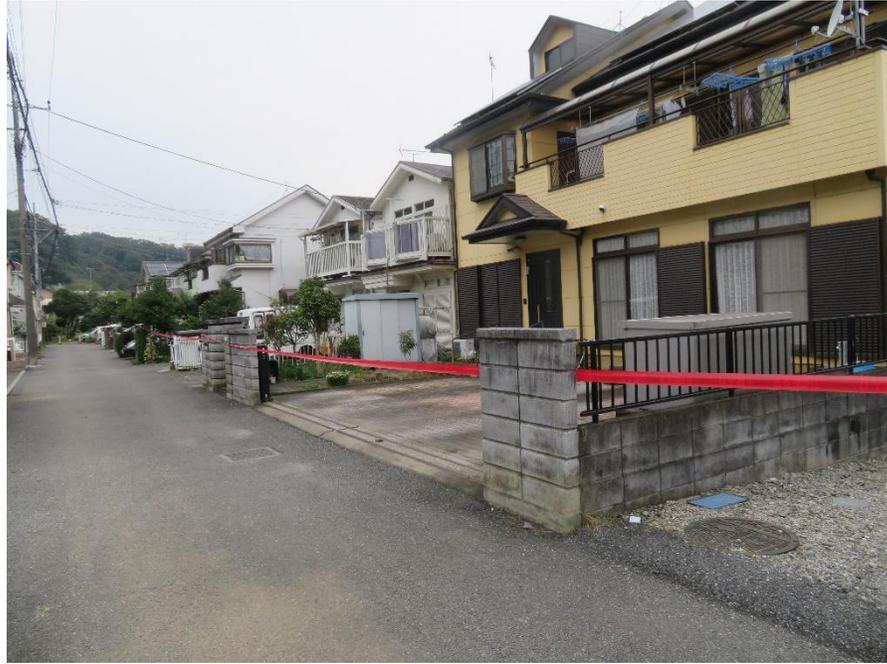
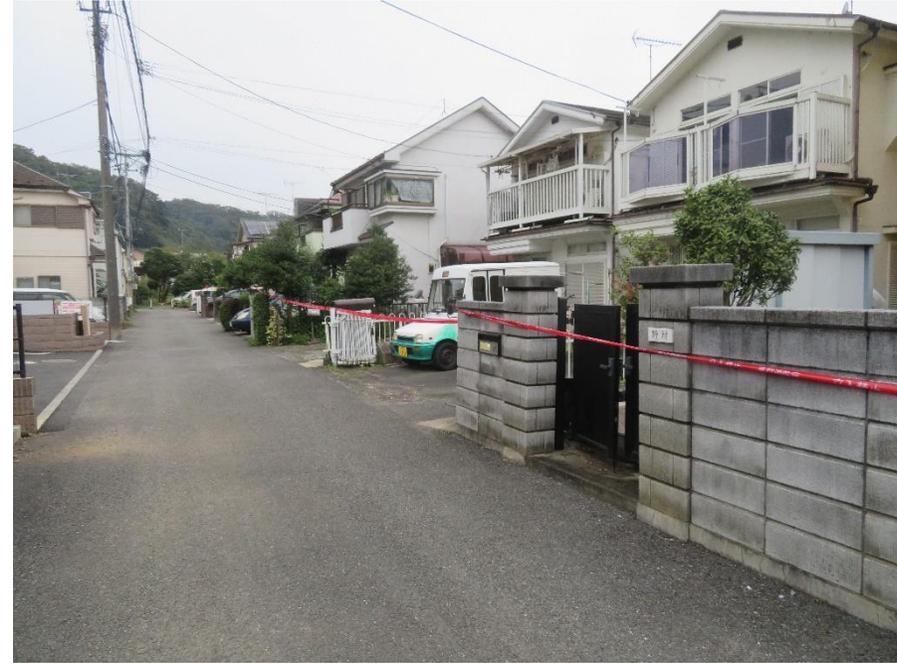
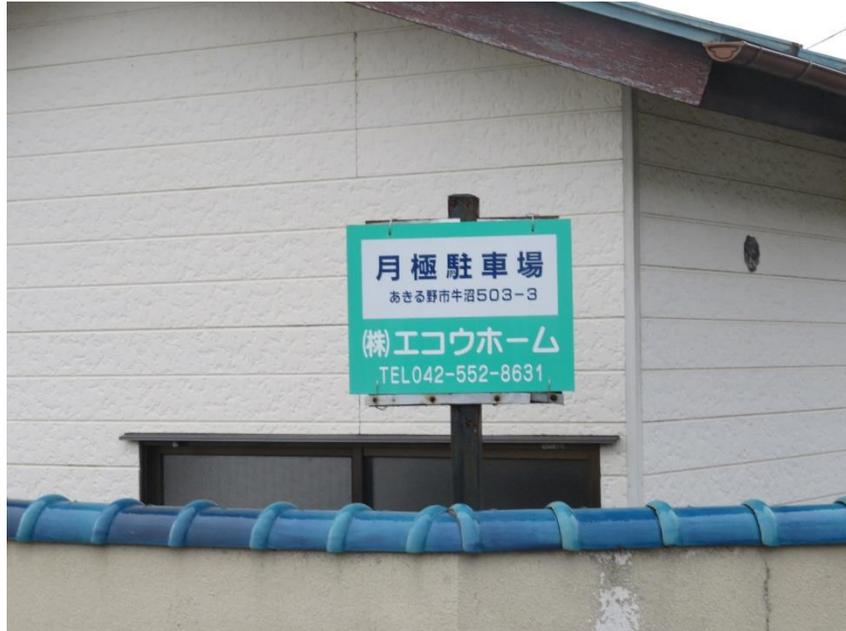
地名に「沼」が付いている

本来宅地として適地であったかを検証する必要あり

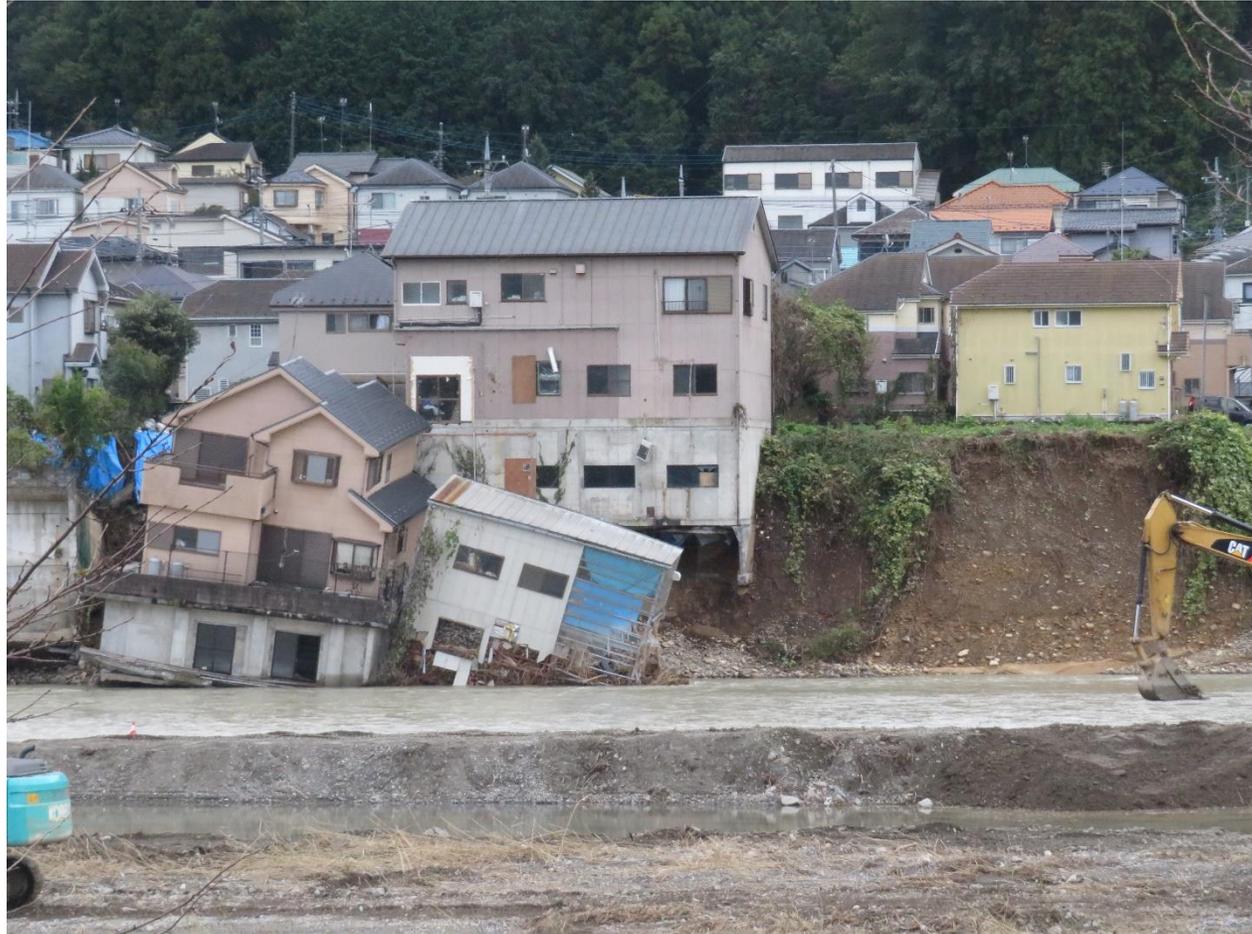
10月23日撮影

- 川の流れを変更しようとしている
- 10/17撮影時点より家屋の崩れは進んでいるように見える

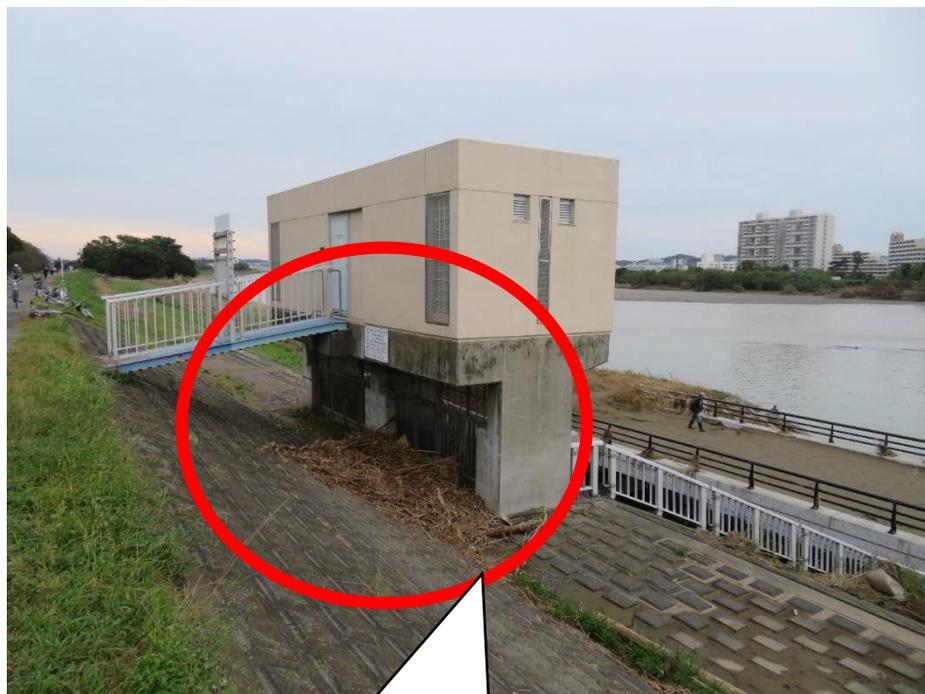
水門天端付近まで水位  
上昇した可能性あり

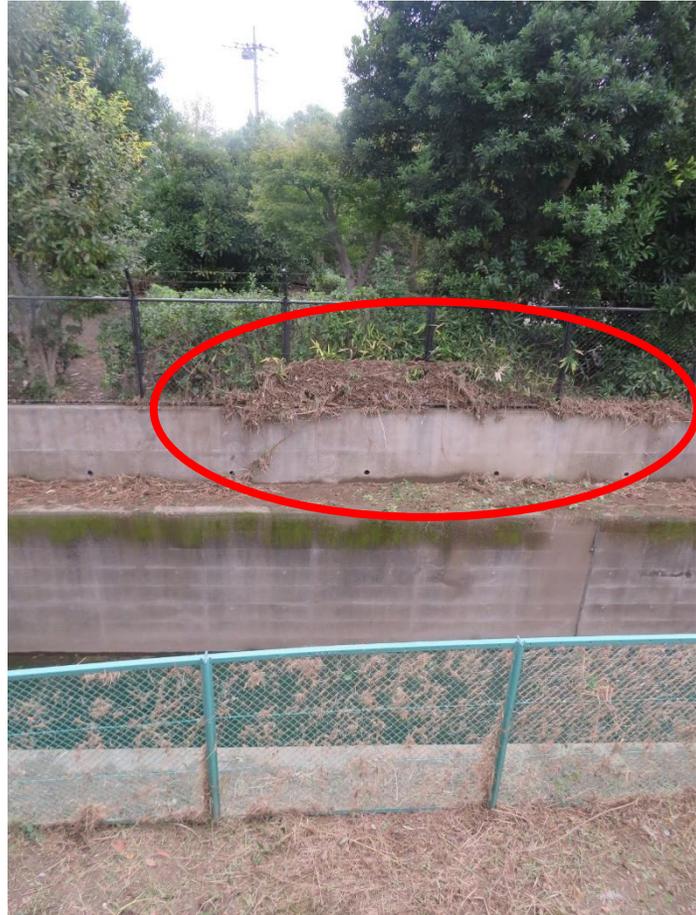
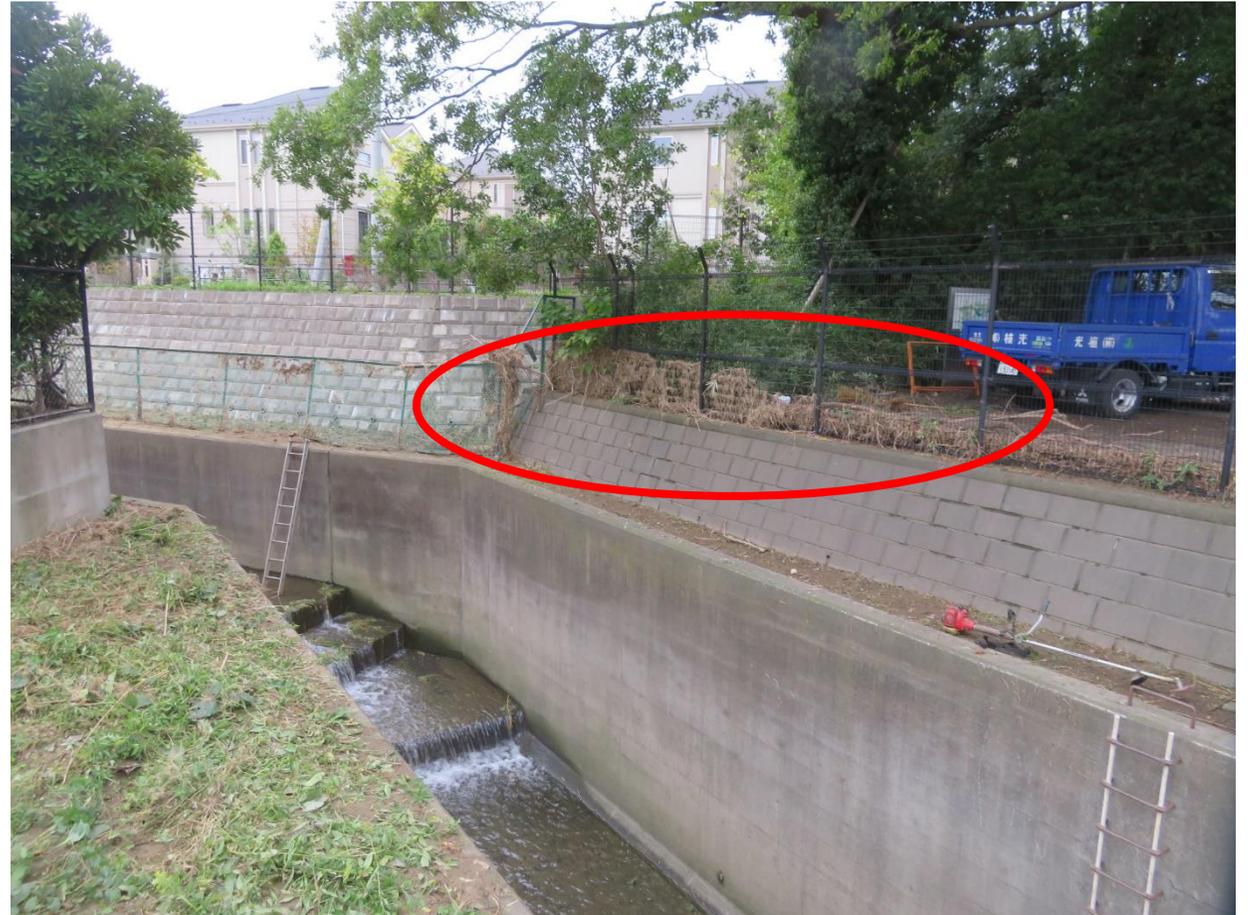
# 六郷排水樋路裏側の根川

越流の痕跡か？

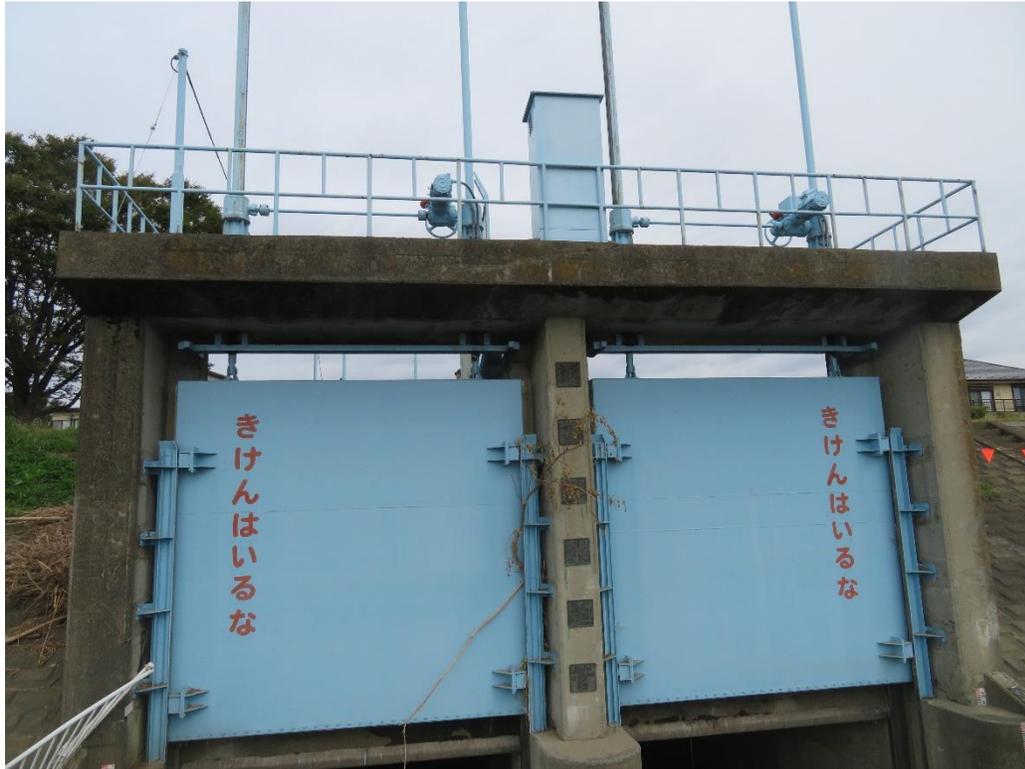
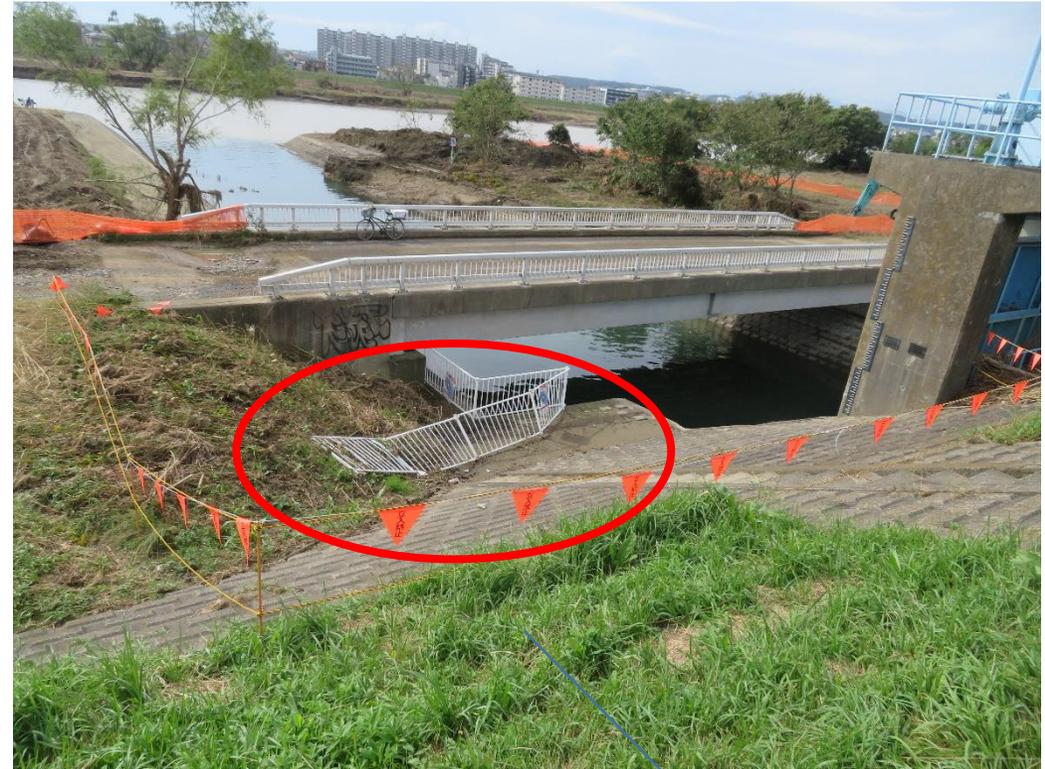
この位置付近まで水位上昇か？

＜全体を通して＞  
水門開閉のための遠隔操作、遠隔監視等が必要ではないか？
