## 4. 斜面災害

### 4.3 特徴的な斜面災害

#### 4.3.1 阿蘇大橋大規模土砂崩壊

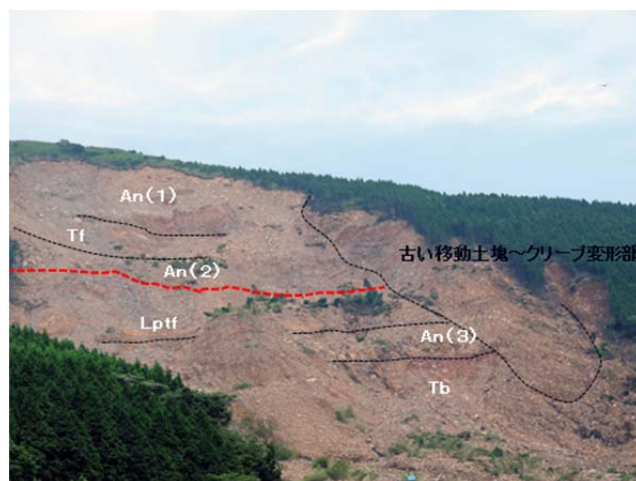
崩壊面には上位から安山岩層 (An(1))、凝灰岩層 (Tf)、安山岩層 (An(2))、火山礫凝灰岩層 (Lptf)、

写真 4.3.1 崩壊面の地質

安山岩層 (An(3)) および凝灰角礫岩層 (Tb) が認められた。実際はもっと細かい層序の可能性もある。また緩斜面には古い崖錐堆積物、更に崩壊脚部の削剝された箇所では成層した湖沼堆積物が観察されている。

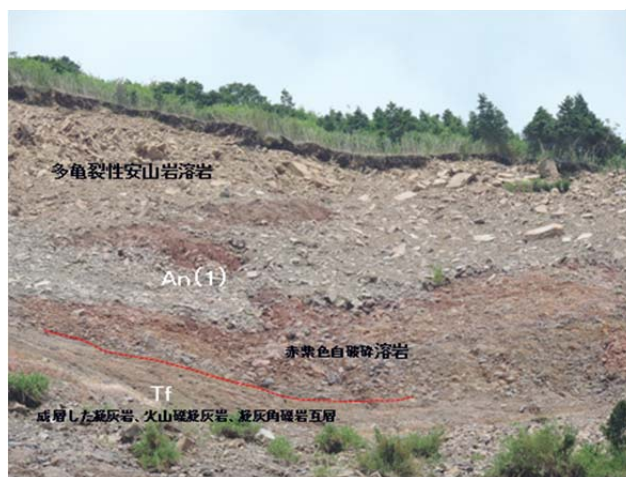
写真 4.3.2 滑落崖の地質

特徴的に崩壊面に向かって左側部には古い移動土塊と推定されるクリープ変形部が現れている。滑落崖の地質は、現地風化残積成の安山岩礫からなっている。一見すると角礫や岩塊からなる崖錐堆積物のように見えるが、安山岩溶岩の組織（節理面など）が観察される部分が認められ、すべてが角礫または角ばった岩塊から構成されている。マトリックスはなく、全体として安山岩溶岩が物理的な風化作用を受けて深くまで多亀裂性の岩盤になっている。下位の凝灰岩主体の成層部との境より上には赤紫色～暗青灰色の自破碎部が観察される。この部分は溶岩流出時から多亀裂性であった可能性が高い。写真 4.3.2 に見られるように、表層土の形成がなく、ほとんどの箇所でも 1m 未満の層厚である。特に滑落崖頭部は不安定な岩塊や角礫が分布しており、一部オーバーハングする箇所も認められ

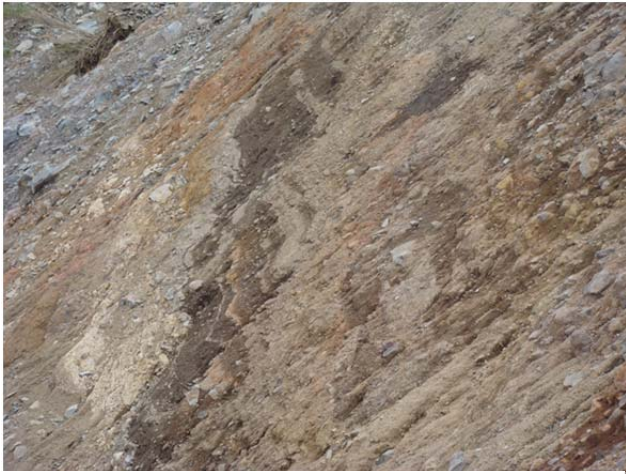
写真 4.3.3 成層する硬質な凝灰岩層 (Tf)

る。表層付近の多亀裂性安山岩層の下位には凝灰岩、軽石質凝灰岩や火山礫凝灰岩の成層した層が認められる。どの層も硬質で亀裂もなく不透水層と判断される。観察からは崩壊面に向かって左から右方向へ傾斜しており、差し目構造である。この層が不安定な表層部の多亀裂性安山岩層を支えていた可能性がある（写真 4.3.3）。凝灰岩層の下位には安山岩層 (An(2)) が分布している。この層は崩壊面の左側方部では柱状節理が発達した堅硬な岩体として急崖を形成している（写真 4.3.4）。ただし、崩壊面にはその崖は連続しておらず、表層部の安山岩層と同様に物理的風化作用を受けて多亀裂性の岩盤となっているか、自破碎溶岩に変化しているものと想定される。柱状節理の発達する岩体で層厚は約 20～30m 程度で上部の多亀裂部まで入れると厚いところで 50m 前後と判断される。

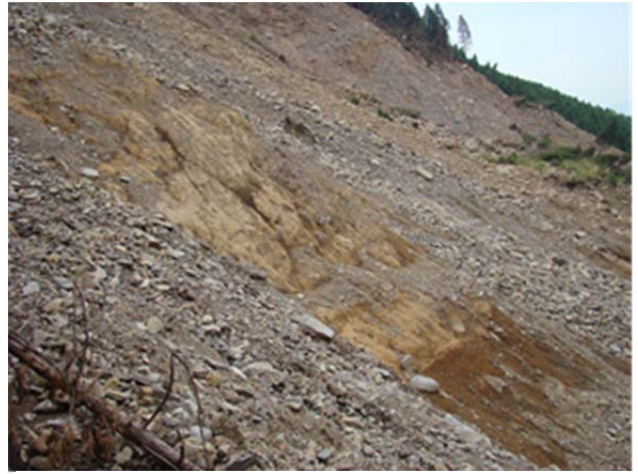
写真 4.3.5 火山礫凝灰岩層 (Lptf)

この層の下位には、写真 4.3.5 に示すような黄褐色の火山礫凝灰岩層が分布している。塊状で表面には亀裂が少なく、多量の安山岩円礫や軽石を包含している。この層も不透水層と判断される。岩質としてはハンマ

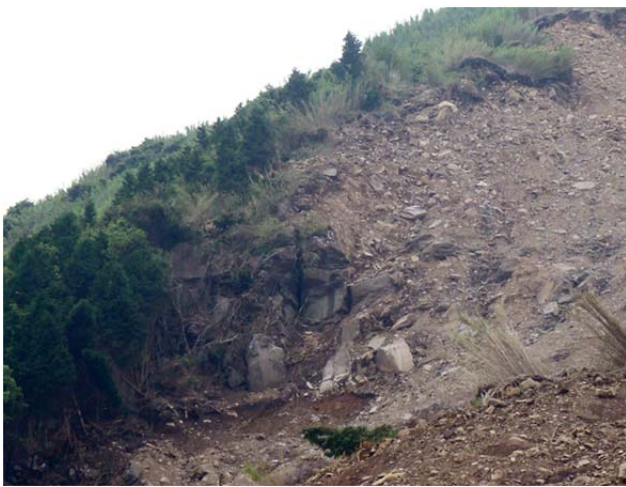
写真 4.3.4 柱状節理の発達する安山岩層 (An(2))

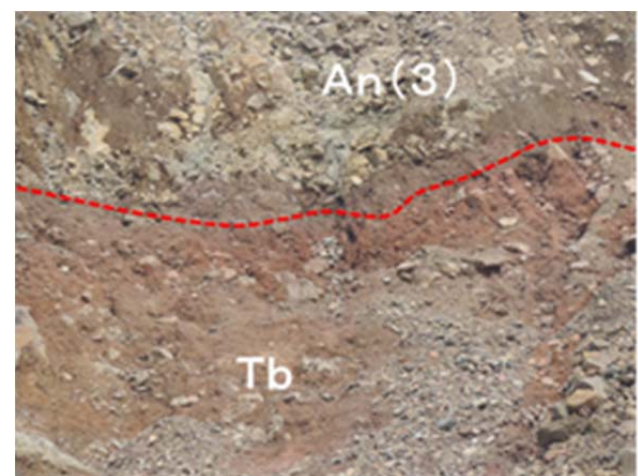
写真 4.3.6 安山岩層 An(3)と凝灰角礫岩層 (Tb)の境界部

更にその下位には崩壊地の地表から 3 枚目の安山岩溶岩 (An(3)) が分布し、縦節理の発達する岩盤が薄く、褐灰色の軟岩まで風化しているのが観察される。安山岩層の下位には赤褐色のマトリックスで礫径および風化変質程度の異なる各種の安山岩礫からなる凝灰角礫岩層 (Tb) が分布している。塊状で亀裂は少ない。この層より下位の地質は二次崩壊の堆積物で埋まっており不明である。崩壊によって抉られた国道 57 号の標高部には写真 4.3.7 に示すような成層した砂層、シルト層および火山灰層などの互層が見られる。全体として固結度が低いためにガリー侵食やパイピング跡などが確認できる。

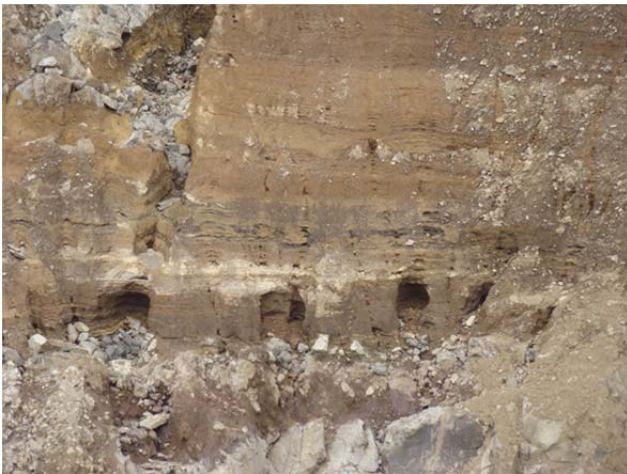
写真 4.3.7 崩壊地の最下部に観察される湖沼堆積物層

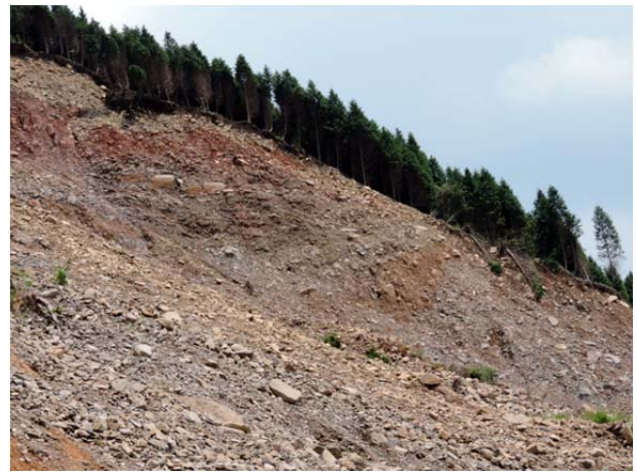
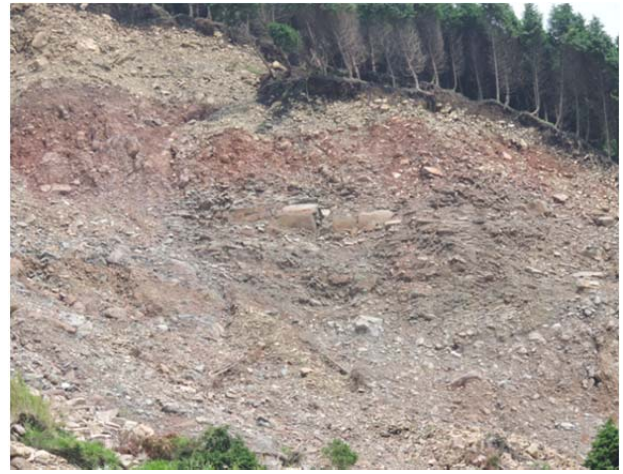
写真 4.3.9 崩壊右側部に見られる安山岩層のクリープ変形

写真 4.3.10 写真 4.3.9 と同じ位置の拡大

崩壊面で観察できる斜面を構成する地盤の動きとしては、崩壊面の右側部に出現した多亀裂性安山岩層およびその自破碎部のクリープ変形が挙げられる (写真 4.3.9 および写真 4.3.10)。層厚 20~30m の厚みで岩盤全体が徐々にずれ動いていたもので、今回の地震で大半は崩落したものと想定される。頭部には 10m 近くに及ぶ段差地形が生じており、その上には、周りと比べて厚い崖錐堆積物や黒色火山灰層 (黒ぼく) が認められる。

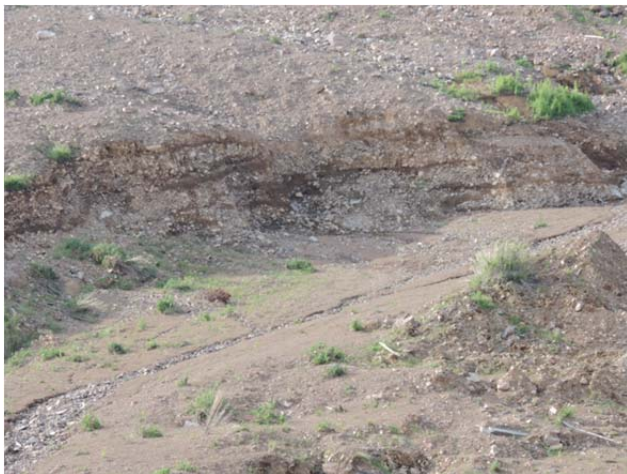
写真 4.3.8 累重する崩積土堆

湖沼堆積物層を覆って、上部斜面で繰り返し崩壊が発生した証拠となる崩積土堆が少なくとも 5 層は確認できる。1枚1枚の厚さは1m程度であり、ほとんど角礫からなり、それぞれの崩壊後に形成された腐植土層や細粒層を挟んでいるように見える (写真 4.3.8)。

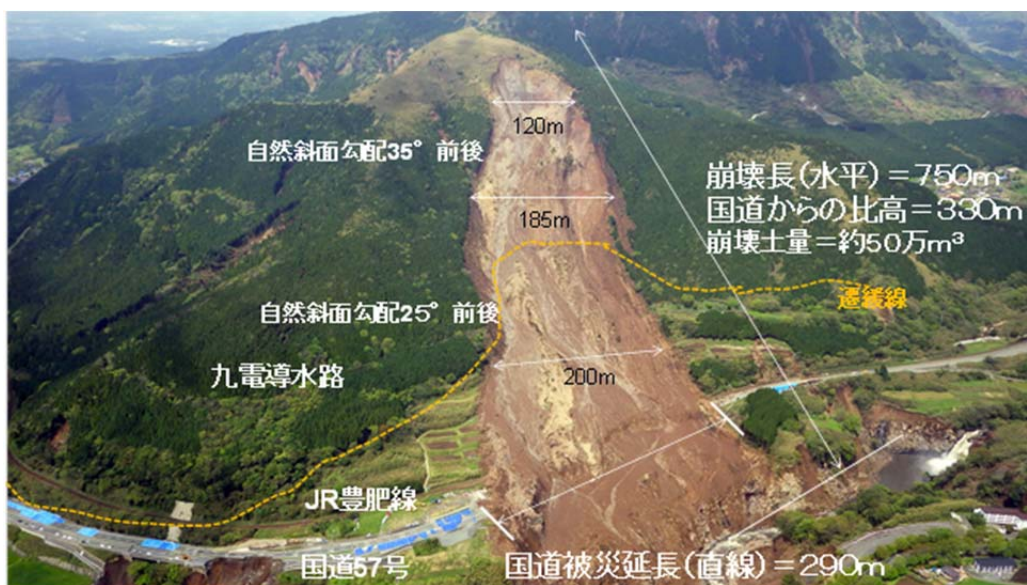
写真 4.3.11 崩壊地の全容 (撮影：安福規之氏)

阿蘇大橋地区の崩壊写真を写真 4.3.11 に示す。崩壊の規模は、崩壊長: 約 750m (水平距離)、崩壊幅: 平均約 200m、崩壊土砂量: 約 50 万 m<sup>3</sup>、最大崩壊深約 20m と推定されている。滑落崖付近は 35°前後の急勾配であるが、斜面下部から国道付近にかけては過去の崩壊で堆積した崖錐堆積物が厚く堆積する 25°~15°と緩勾配で、国道周辺は田畑として利用されていた。

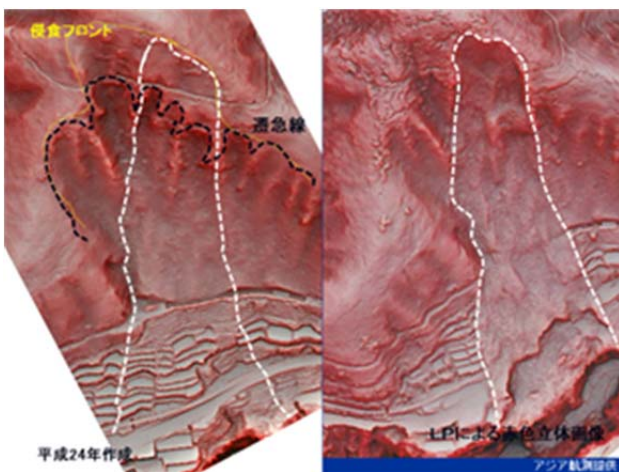
図 4.3.2 崩壊前後の地形比較 (撮影: アジア航測株)

図 4.3.2 に崩壊前後の地形変化を示す。遷急線は過去に発生した数多くの崩壊によって形成されていたこと、崩壊部に走る直線的な林道から地形的には平滑な直線斜面であったことがうかがえる。遷急線付近の崩壊は幅が 50m 前後と規模が小さいが、崩壊深が深いという特徴を持っており、おそらく過去の地震や集中豪雨による崩壊跡と想定される。

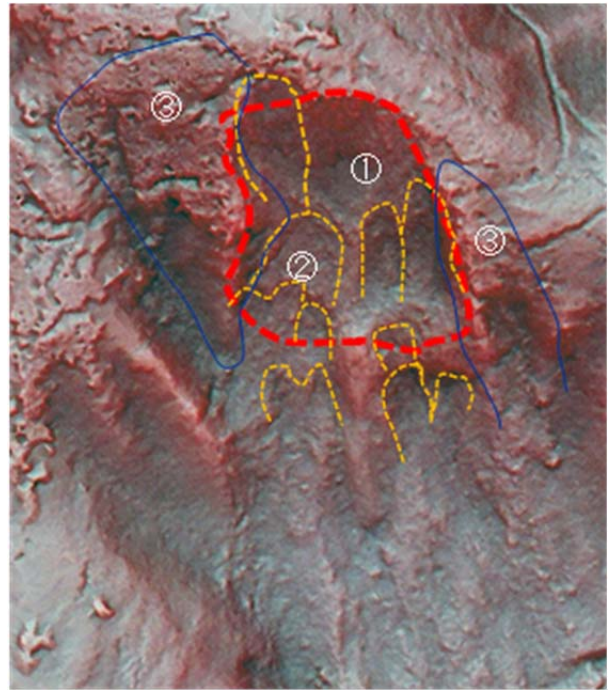
図 4.3.3 崩壊頭部の拡大図 (撮影: アジア航測株)

今回の地震では遷急線より更に上の尾根に形成されていた多亀裂性安山岩溶岩層（An(1)）の厚い風化部、地形的には直線斜面が強震動によりボトルネック的に崩壊している。崩壊主部は図 4.3.3 の太い破線内の範囲で崩壊深 25m という深層崩壊が発生している（太い破線①）。この大崩壊によって生じた崩壊面の不安定化した部分が継続的に二次的な表層崩壊を発生させている（細い破線②）。崩壊したブロックは多亀裂性安山岩層や岩盤クリープによって形成されていた緩みゾーンであったと推定される（写真 4.3.9, 写真 4.3.10）。今回の地震と崩壊によって滑落崖の周りには多数の開口亀裂や段差が生じており、崩壊面の両翼に明瞭な潜在すべりブロックの形成が認められる（図中の実線③の範囲, 写真 4.3.12 および 4.3.13）。

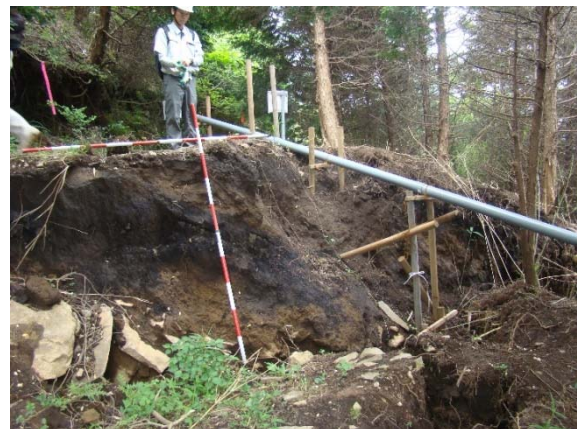
写真 4.3.12 段差地形 (右側方植林内)

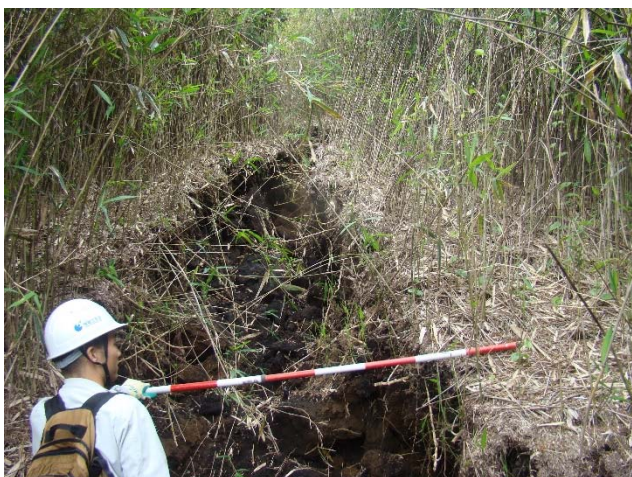
写真 4.3.13 開口亀裂（滑落崖上部斜面）

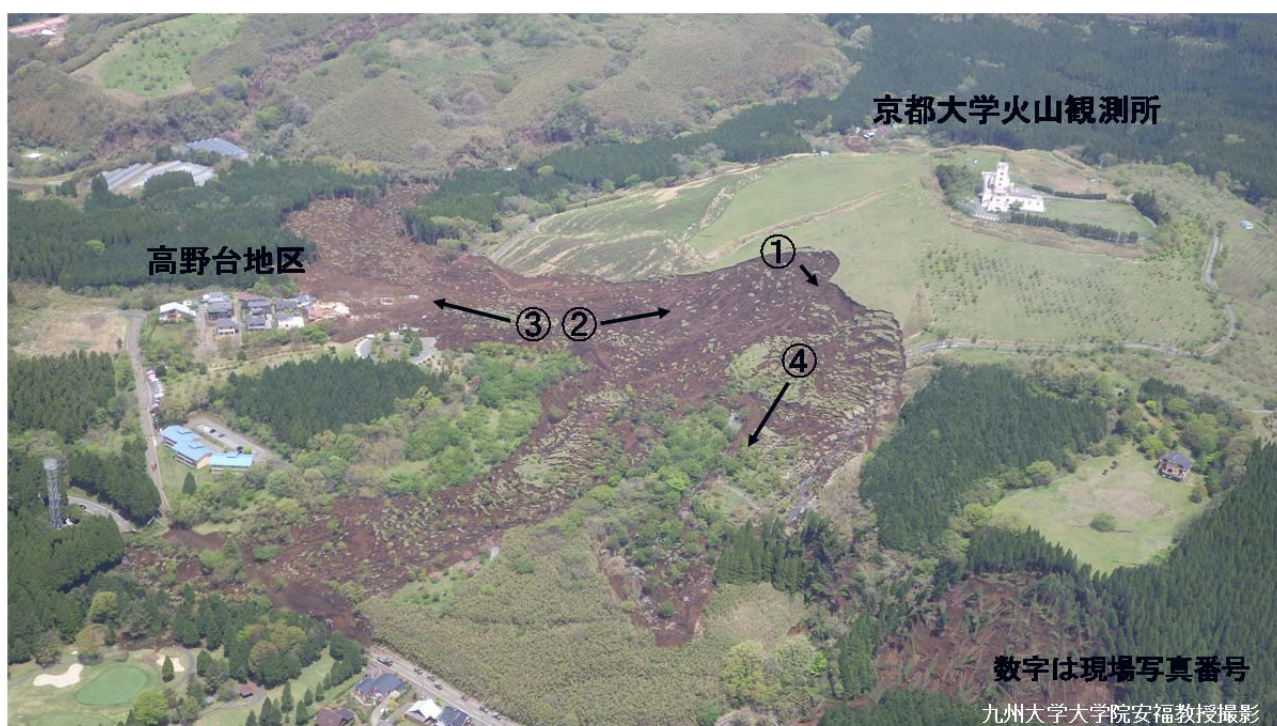
南阿蘇村高野台地区で発生した地すべり性崩壊は、斜面勾配が 10°～15°前後と降雨による土砂災害警戒区域の指定には該当しないような非常に緩い斜面で発生している。崩壊土砂は大きく写真 4.3.14 に示すように 3 方向へブロック状化して移動しており、いず

写真 4.3.14 高野台地区周辺の崩壊状況

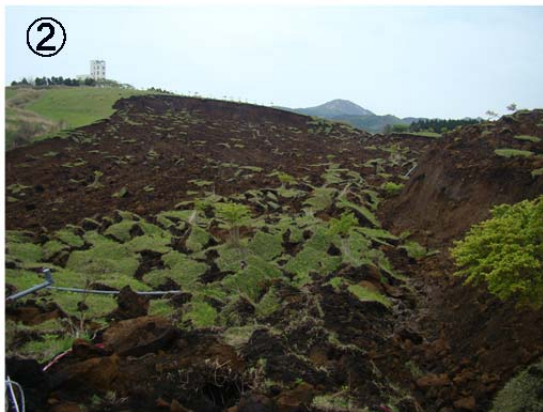
写真 4.3.16 波打つ形状の移動ブロック

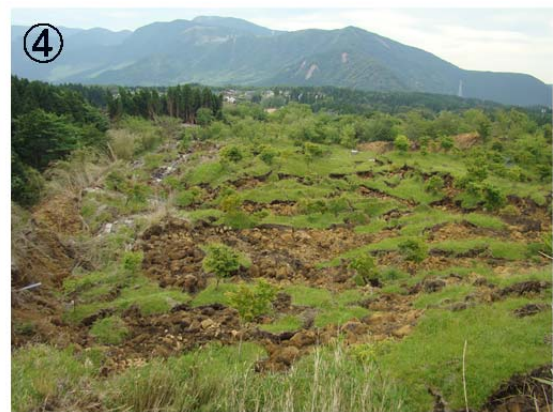
写真 4.3.18 滑落崖から下流を望む

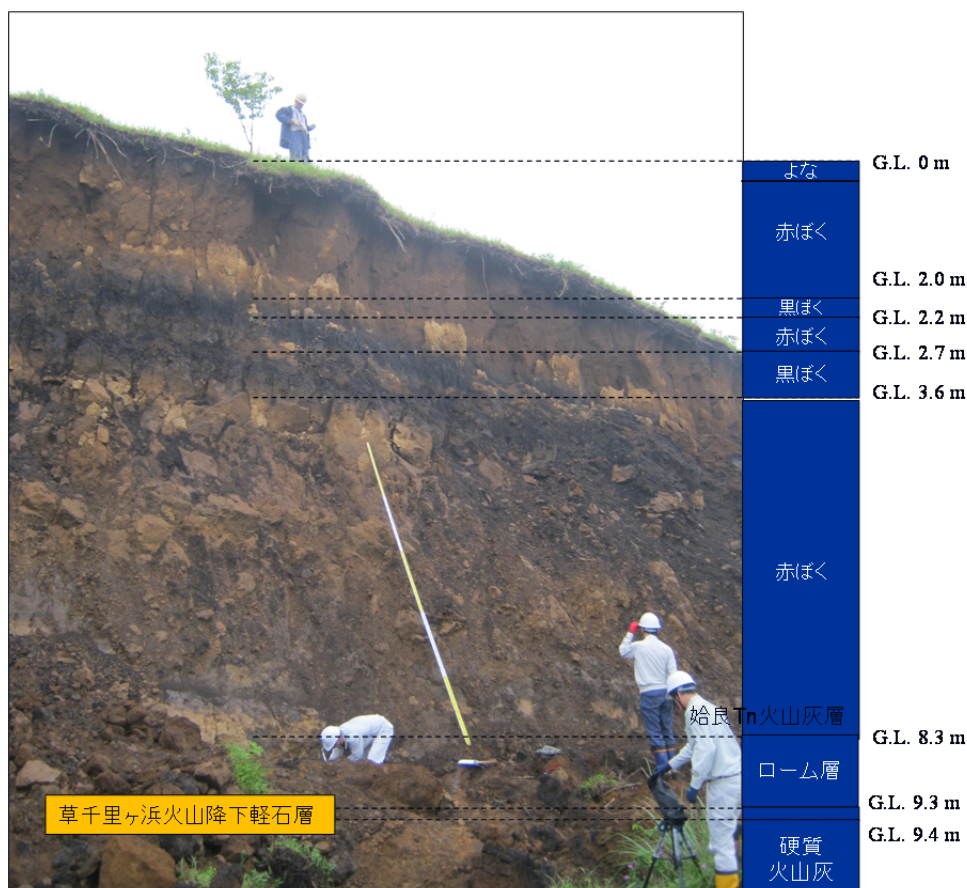
図 4.3.4 に滑落崖に露出する土層構成を示す。表層には「よな」と呼ばれる火山灰質シルト層があり、その下位に黒ぼく・赤ぼくが厚く堆積している。滑落崖下部には約 3.1 万年前の火山活動で堆積した草千里ヶ浜軽石層が深さ 9.3~9.4m の所に約 10~20cm の厚さで分布しているのが確認される。この高含水比の草千里ヶ浜軽石層が地震動による繰返しせん断によって、乱されて強度低下したため、この層がすべり層（写真 4.3.19）となったものと考えられる。

図 4.3.4 滑落崖の土層構成

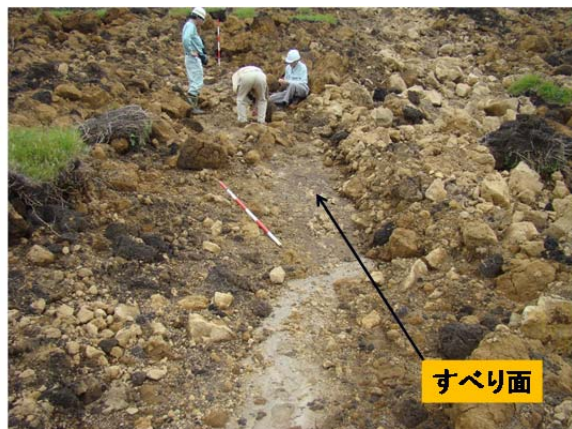
写真 4.3.19 露出した平滑なすべり面

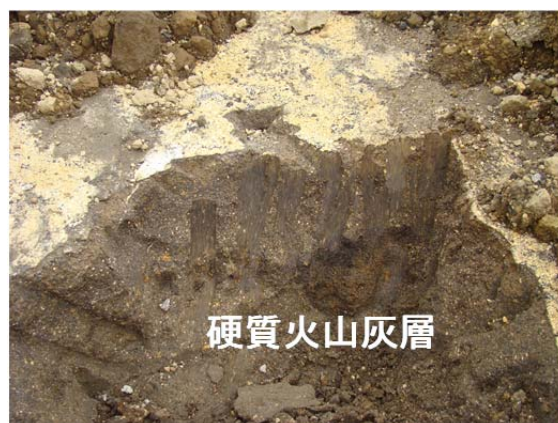
すべり面位置では、軽石層が圧砕され下位の硬質火山灰層に押し付けられているのが観察できる（写真 4.3.20）。火山山麓の 10°~15°と非常に緩やかな丘陵性の斜面で地下水がない状態で強震動に見舞われて土砂移動現象が生じており、高含水比の火山灰質地盤で発生した特異な斜面崩壊のひとつといえる。

写真 4.3.20 下位の硬質火山灰層に圧砕された軽石の状況

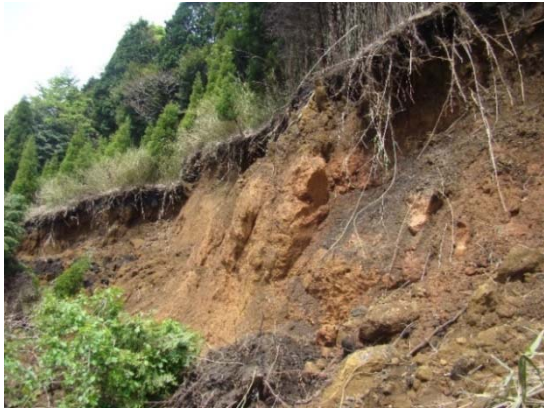
写真 4.3.21 側部の赤褐色火砕岩

阿蘇火山地質図およびその解説によると、この付近の基盤岩は沢津野溶岩と呼ばれる黒色ガラス質のデイサイト溶岩とされているが崩壊地付近では確認できなかった。崩壊面中腹に崖を形成している岩盤が露出している。変質しているためか全体が芯まで赤褐色で斑晶質の基質をもち、黒曜石片を特徴的に含む火砕岩であり、縦節理が認められる（写真 4.3.21, 写真 4.3.22）。ハンマーの強打で容易に割れる硬さをもっている。それを覆って火山砕屑物が分布しているが、基盤岩との境付近には明らかに変質程度の異なる草千里ヶ浜降下軽石層が観察される。全層厚が 1.5m 程度あり下位層はオレンジ色に対して上位層は灰白色である。両者の境界は不明瞭であるが、どちらも含水比が高く、指で潰し、こね返すと水が出て泥濁化する（写真 4.3.23, 写真 4.3.24）。草千里ヶ浜降下軽石層の上位には赤ぼく・黒ぼくの火山灰質粘性土層が滑落崖で約 3m 程度堆積しているのが確認できる。

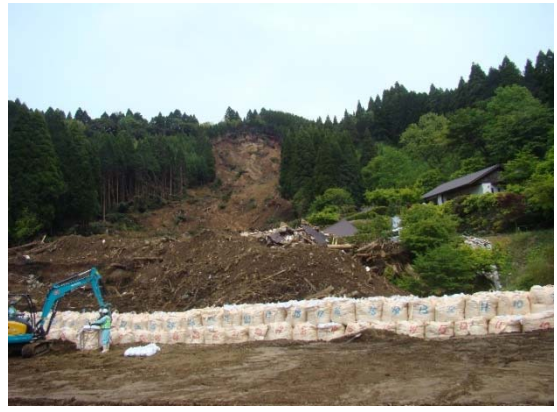
写真 4.3.25 崩壊地全景

温泉施設の上の斜面の遷急線付近で 2 箇所の斜面崩壊が発生している。崩壊①は、幅約 50m、斜長約 100m、崩壊深が 3～5m である。崩壊土砂が幅約 50m を維持しながら滑落崖からの距離で 300m 程度直線的に移動し、ログハウスがあった谷部の家屋を巻き込みながら埋めている。この崩壊で 2 名の宿泊客が犠牲となった。

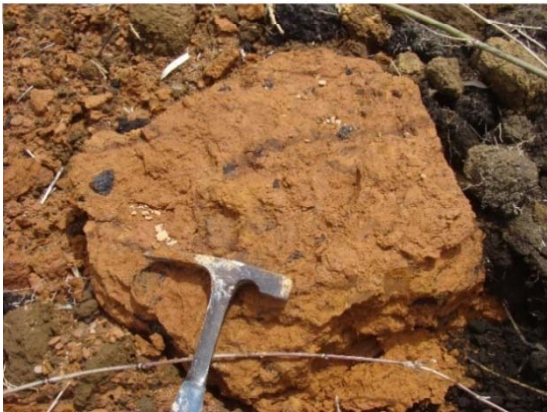
写真 4.3.22 岩の部分の拡大写真  
\* 風化変質した火砕岩で新鮮な黒曜石核を混じえる。草千里ヶ浜溶結火砕岩？

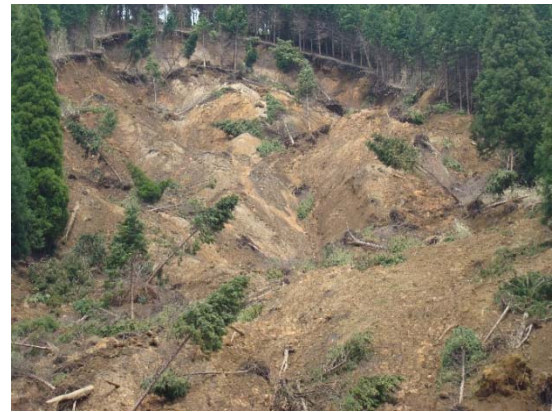
写真 4.3.26 崩壊地近景

岩盤が 1m～5m 以下と浅い位置に分布して急斜面を形成している。土層はその上にへばり付くように分布しており、そのため滑落崖付近では 30°～40°と急で、崩壊面の平均勾配も 25°～30°ある。岩盤に凹凸があるのか、崩壊面の凹凸が著しい（写真 4.3.26）。

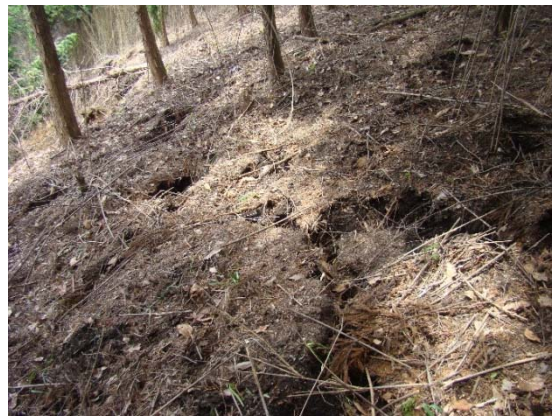
写真 4.3.27 滑落崖近くの開口亀裂

滑落崖上の平坦面には、開口亀裂や段差地形が多数発生しており、潜在すべりとして、今後も集中豪雨や余震などで崩壊が拡大する恐れがあり、モニタリングを行っていく必要がある（写真 4.3.27 および写真 4.3.28）。

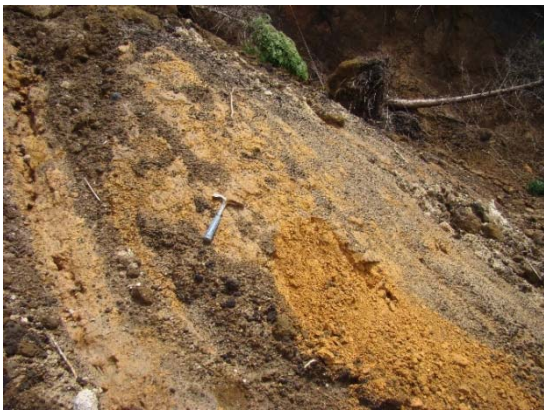
写真 4.3.24 下位の草千里ヶ浜降下軽石  
\* 上位の軽石層に比べて軟質で含水比も高い

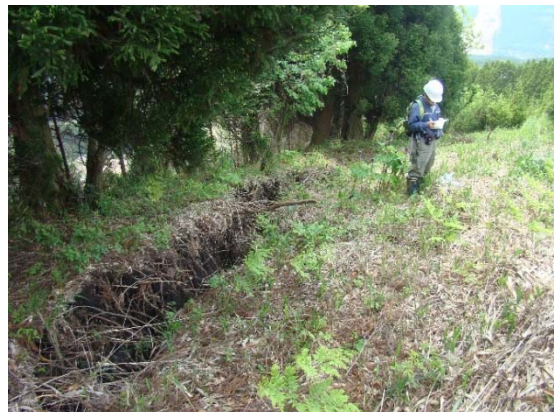
写真 4.3.28 頂きの平坦面の開口亀裂

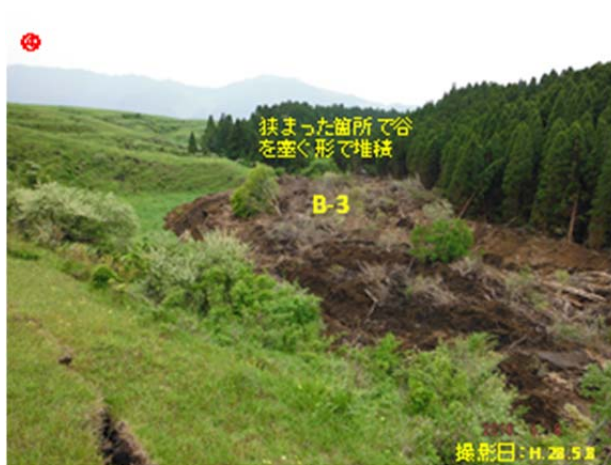
写真 4.3.32 流出土砂は流水が無かったため、谷出口を塞ぐ形で堆積（B-3）

表層土の黒ぼく・赤ぼく層は火山灰質粘性土に分類され含水比が高いため、震度6強の強烈な地震動で流動化し、溪流に沿って流出し、緩勾配になり、谷の狭くなったところで停止し（B-3）（写真4.3.32）、無数の表層崩壊のため、崩壊土砂量も多く堆積厚さも厚くなった（B-2）（写真4.3.31）。写真4.3.33には烏帽子

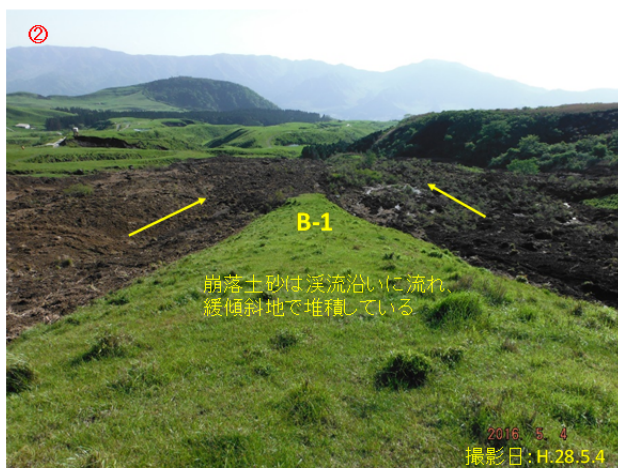
表層の火山灰土層の崩壊で崩壊深さは約2m程度と考えられる。表層崩壊の発生時に降雨は無かったが崩壊した土砂は谷に落下し、溪流に沿って流出した（図4.3.6のB-1）（写真4.3.30）。

写真 4.3.30 崩壊土砂は溪流から流れ出して緩傾斜面で堆積（図-4.3.6-2のB-1）

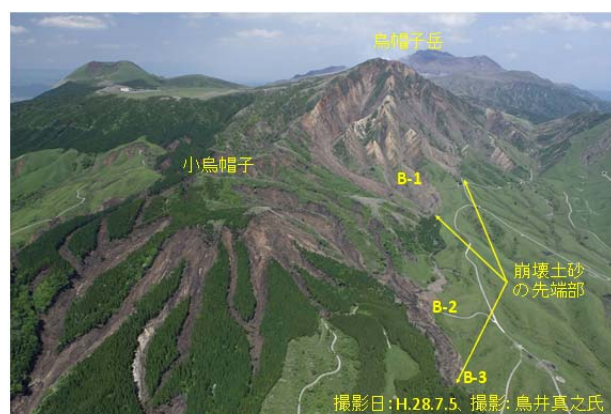
写真 4.3.33 崩壊土砂の堆積箇所

岳と小烏帽子の斜面崩壊の状況と土砂の流動が停止している場所を示している。

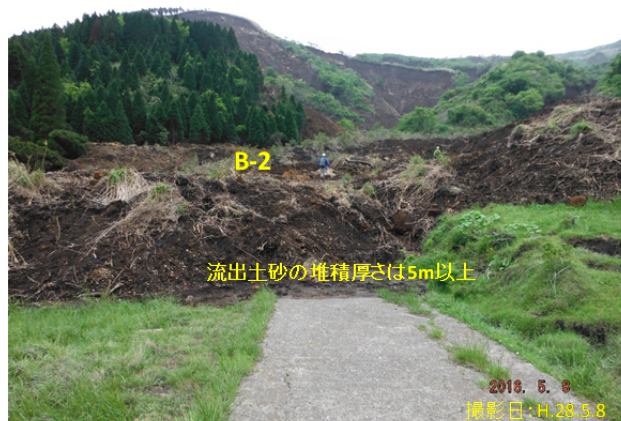
写真 4.3.31 崩壊土砂は溪流から流出して緩傾斜面で堆積（B-2）

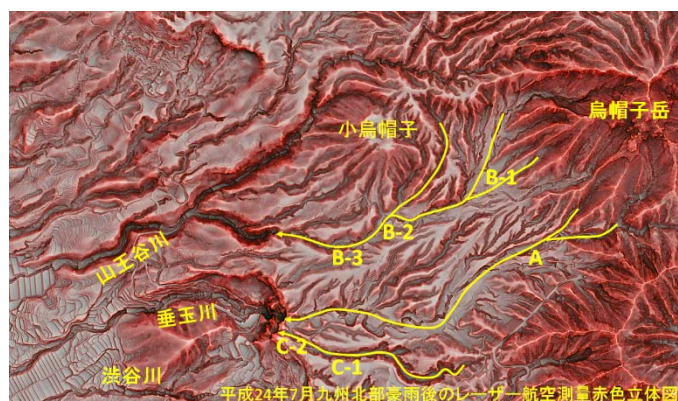
図 4.3.6 烏帽子岳の崩壊土砂の流出経路

図 4.3.6 は航空レーザ測量を基に地表面の形状を表した赤色立体図である。これによって今後流出すると考えられる崩壊土砂の流れが判る。烏帽子岳の南側の崩壊土砂 (A) は垂玉川に流下し烏帽子岳南西側の流れ (B) は小烏帽子の東側の溪流と一緒に、山王谷川に流下する。(B) の南側の (C) は村道地獄草千里線に沿って流れ、垂玉川に合流する。その村道地獄草千里線も写真 4.3.36, 写真 4.3.37 に見られるように大きな亀裂が発生し、谷に近い部分で斜面が崩壊したため村道が崩落し、垂玉温泉と地獄温泉は震災時には孤立し、宿泊客と従業員はヘリコプターで救出された。

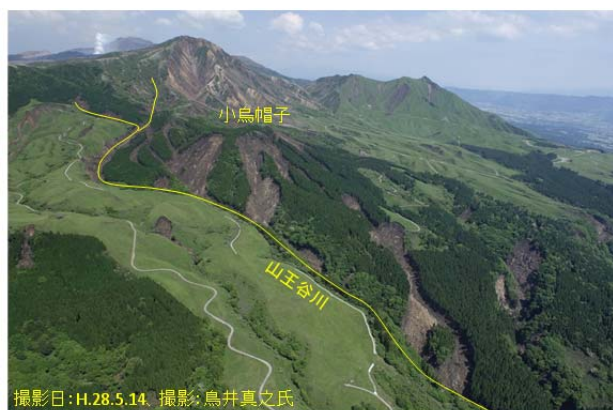
写真4.3.34 小烏帽子の表層崩壊と山王谷川

写真4.3.34は小烏帽子の表層崩壊が山王谷川の溪岸に沿って崩壊していることを示しており、崩壊土砂が山王谷川に流れ込み、山王谷川は通常から河川水があるため、崩壊土砂と流水が一緒になり、土石流とな

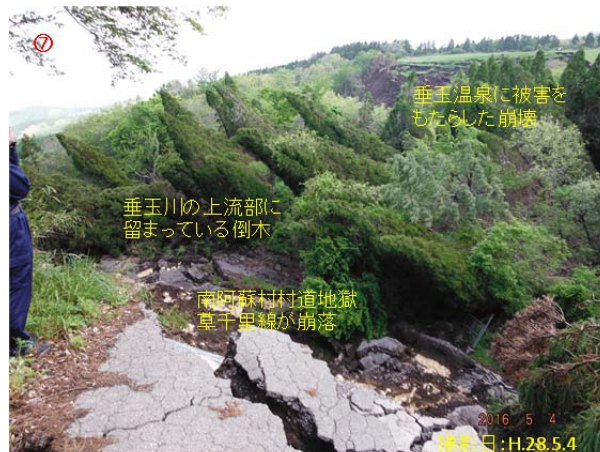
写真4.3.37 村道地獄草千里線の崩落（C-2）

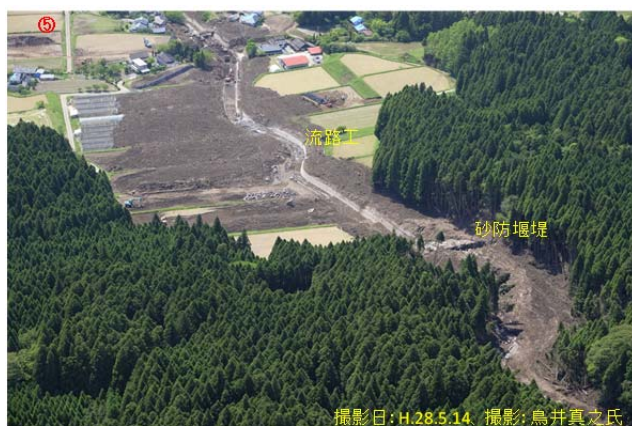
写真4.3.35 山王谷川の土石流

って砂防堰堤を越えて氾濫した。写真 4.3.35 はその山王谷川の土石流の氾濫状況を示している。氾濫土砂は火山灰土がほとんどで巨礫はほとんど含まれていなかった。土石流で砂防堰堤の右袖部が破壊された。流路工が整備されていたため、砂防堰堤直下から土石流は田畑に氾濫したものの流路工に沿って流下し、砂防堰堤から約 2km 下流の流路工がない部分で少し再氾濫している。

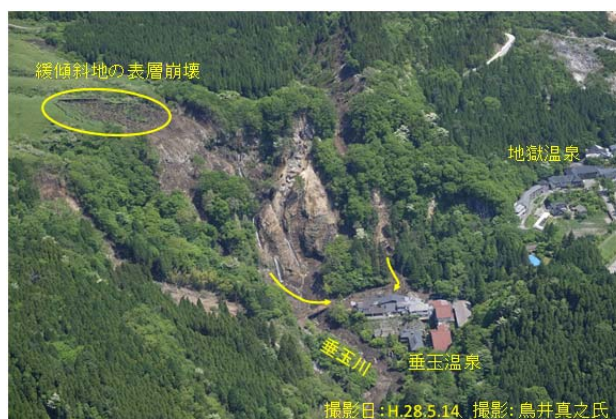
写真4.3.38 垂玉川の上流の斜面崩壊

写真 4.3.38 は垂玉温泉に土砂を流入させた上部の緩斜面の崩壊と温泉の直上の斜面崩壊からの流入経路 (→) を示している。写真 4.3.39 は垂玉温泉に流入した土砂の状況を示している。流入土砂は温泉の敷地内に約 10cm 程度堆積している。幸い、建物内への流入はほとんど見られなかった。垂玉温泉の上にある地獄温泉は、地震で建物が半壊程度の被害は出たものの、土砂の流入は無かった。

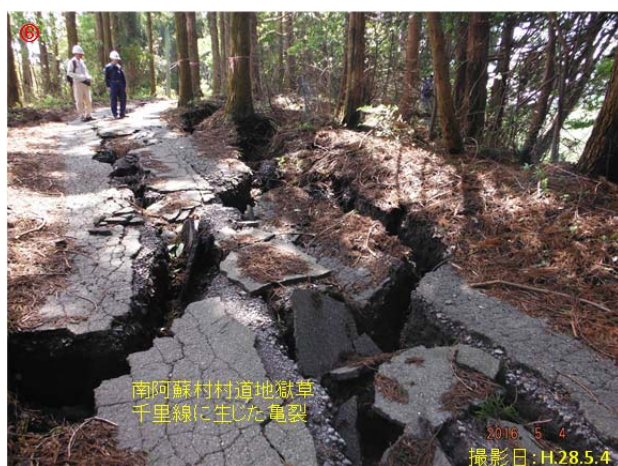
写真4.3.36 村道地獄草千里線の亀裂（C-1）

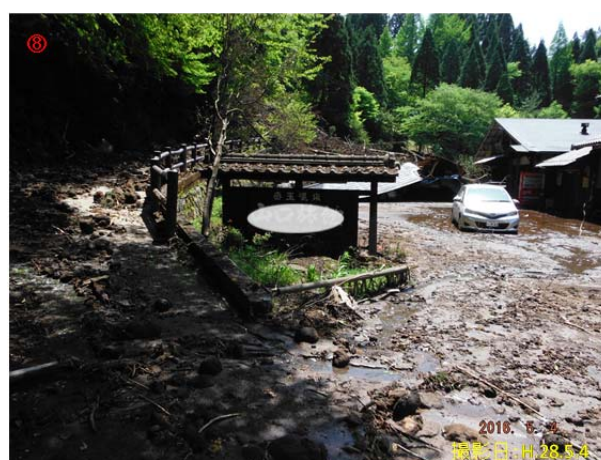
写真4.3.39 垂玉川の上流の斜面崩壊で被災した垂玉温泉

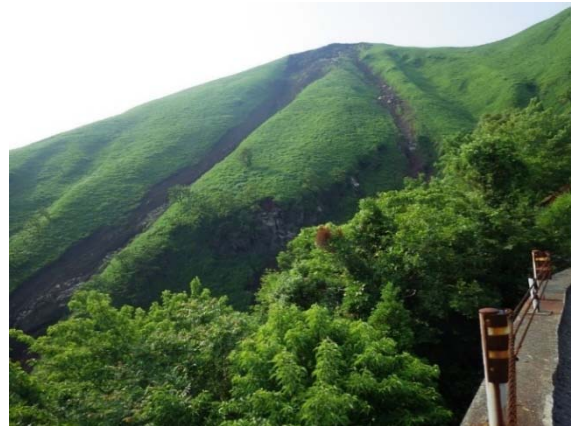
崩壊土砂は表層の黒ぼくを主体としている。崩壊土砂の移動距離は 100m~600m で、谷沿いの崩壊土砂は斜面勾配が緩くなる植林地付近まで達しているが、急勾配の斜面に残留しているものもある (写真 4.3.40, 41)。これらの崩壊土砂や表層の緩んだ黒ぼくは、今後の余震や豪雨、台風による大雨によって崩壊が拡大し、更には土石流化することが懸念される。

写真 4.3.40 南側の斜面崩壊  
(阿蘇パノラマスカイラインから望む)

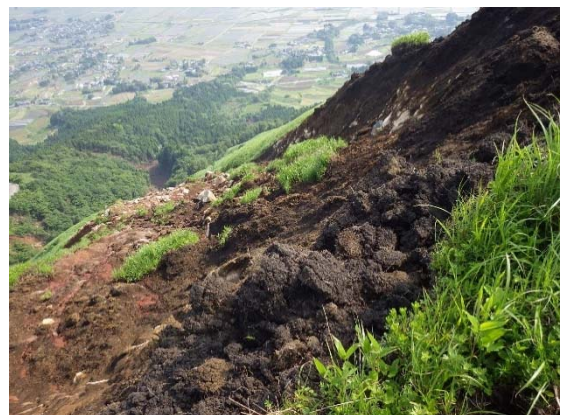
写真 4.3.41 同左崩壊頭部状況  
(黒ぼくが崩壊し、火山岩が露出する)

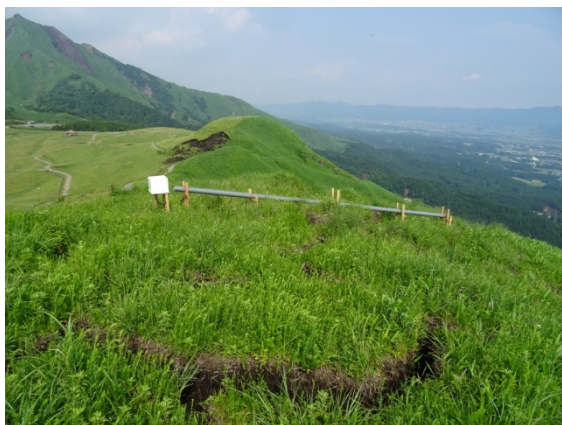
写真 4. 3. 42 崩壊上部斜面の亀裂計測

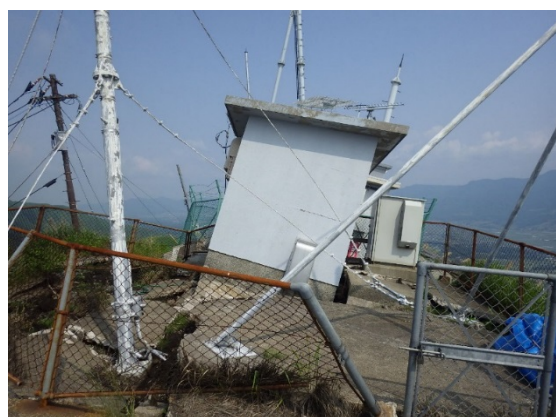
夜峰山山頂までの尾根筋の通路は、コンクリート舗装版が左右上下にずれ (写真 4.3.46)、尾根の両側に引き裂かれたような地割れが連続している (写真 4.3.47)。山頂にある電波塔施設は、管理棟の傾動 (写真 4.3.43) や通路沿いの擁壁倒壊 (写真 4.3.44) が観られ、いずれも基礎の根入れが浅い構造物の被害と

写真 4. 3. 43 山頂施設の被災

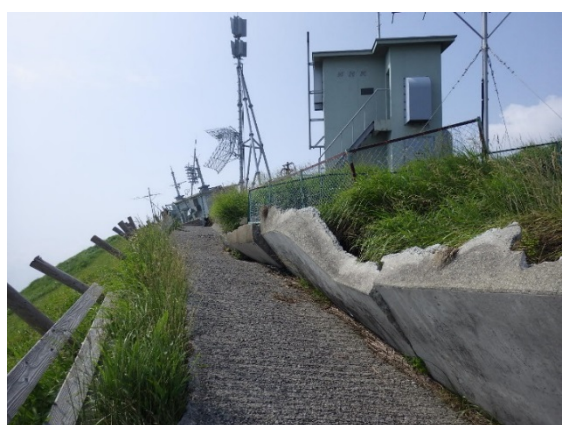
写真 4. 3. 44 山頂付近の擁壁倒壊

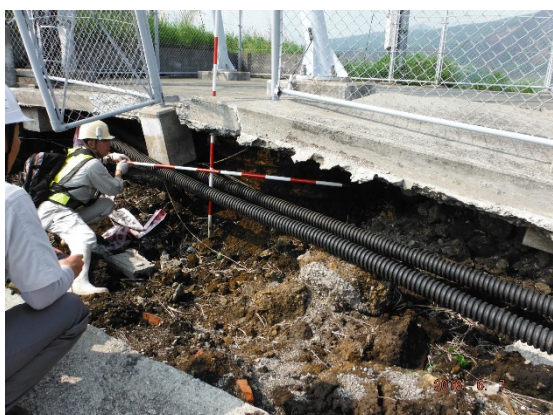
写真 4. 3. 45 深礎杭基礎で電波塔の傾動なし

考えられる。一方、電波塔本体は表層の沈下など土砂移動は認められるものの、深礎杭基礎のため明瞭な傾動は認められなかった（写真 4. 3. 45）。

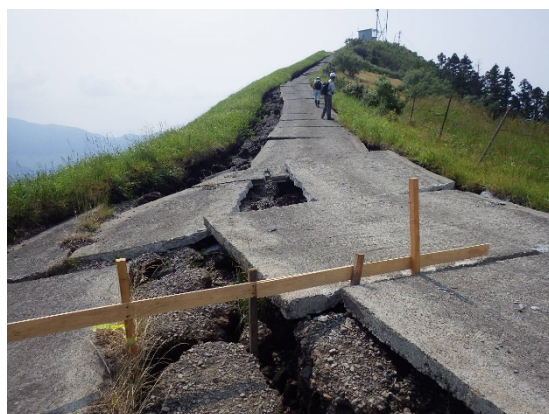
写真 4. 3. 46 通路沿いの地割れ  
(コンクリート舗装版が左右上下にずれる)

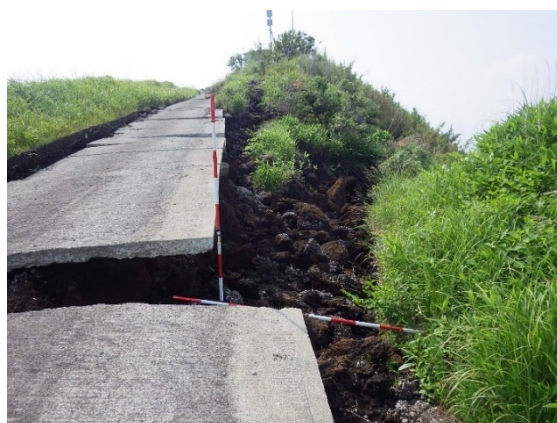
写真 4. 3. 47 北側斜面崩壊頭部

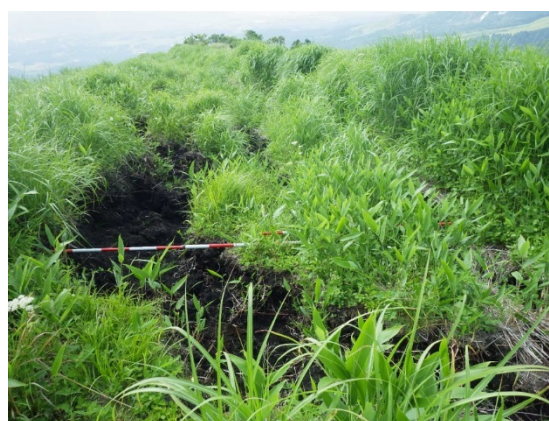
写真 4. 3. 48 山頂部の地割れ（幅約 3.6m）

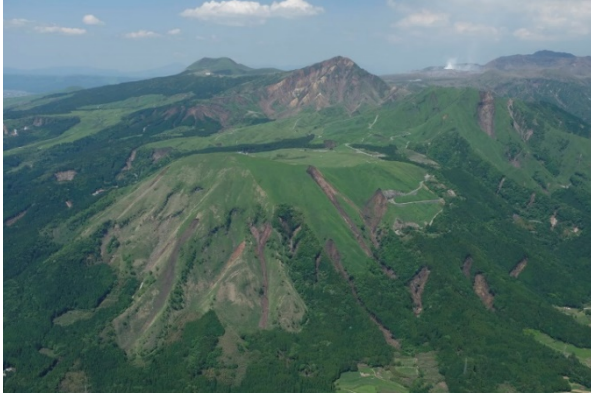
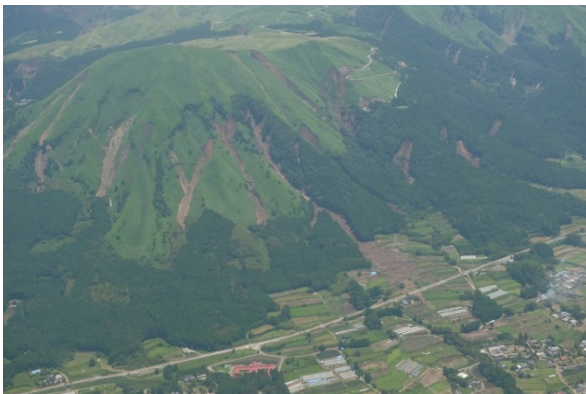
南側斜面は、谷沿いの斜面勾配が緩くなる植林地付近で停止していた崩壊土砂が国道まで流出していた。斜面中腹で新たな崩壊も発生している。

写真 4.3.49 夜峰山南側斜面の崩壊状況  
(地震後(5月14日))(撮影：鳥井真之氏)

写真 4.3.50 夜峰山南側斜面の崩壊状況  
(6月豪雨後(7月6日))(撮影：鳥井真之氏)

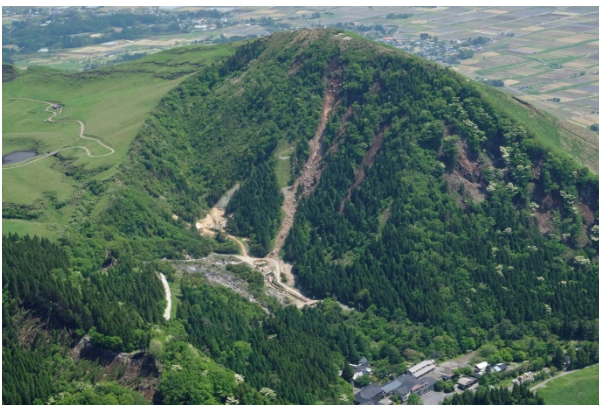
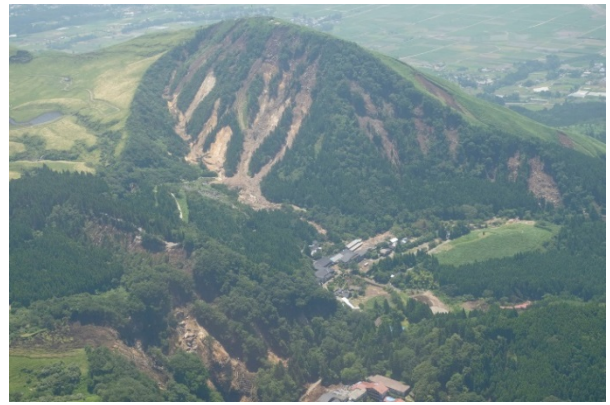
北側斜面は、地震で表層が緩んだ斜面が6月の豪雨で新たに崩壊し、斜面全体に地肌が見えるようになっている。

写真 4.3.51 夜峰山北側斜面の崩壊状況  
(地震後(5月14日))(撮影：鳥井真之氏)

写真 4.3.52 夜峰山北側斜面の崩壊状況  
(6月豪雨後(7月6日))(撮影：鳥井真之氏)

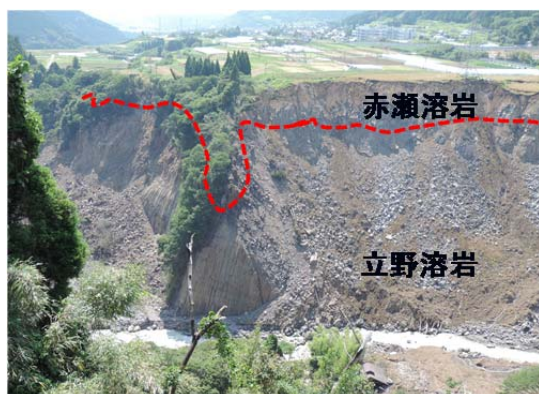
写真 4.3.53 合流点上流の黒川右岸  
\* 立野溶岩は柱状節理が発達している。上位の赤瀬溶岩はブロック状に破壊が進んでいる。

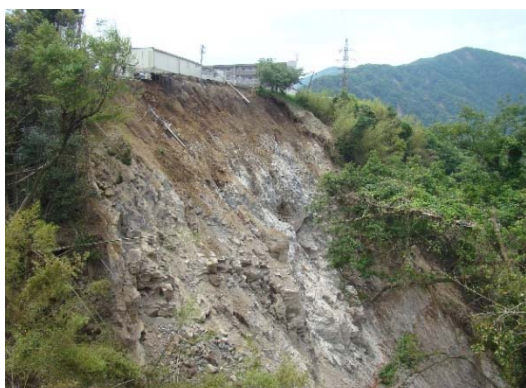
写真 4.3.54 黒川左岸  
\* コンビニ裏の崖が崩壊、京都大学研究所溶岩層で熱変質を受け灰白色である。

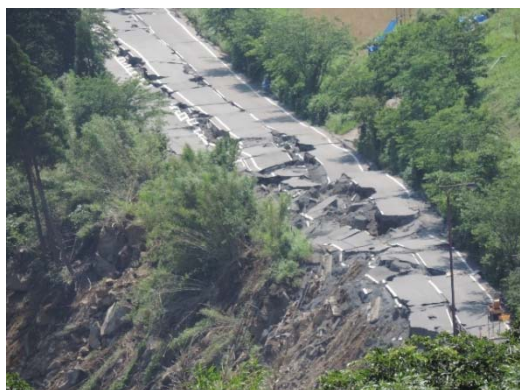
写真 4.3.55 合流点下流の白川右岸  
\* 地震動による岩盤崩壊で引張り破壊が進む村道。この先に阿蘇長陽大橋がある。

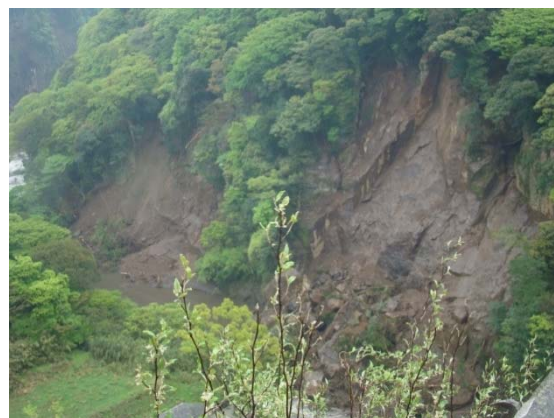
写真 4.3.56 合流点付近の白川右岸  
\* 先阿蘇火山岩類の安山岩溶岩の不連続面からの平面すべり、大規模な剥離型の岩盤崩壊。

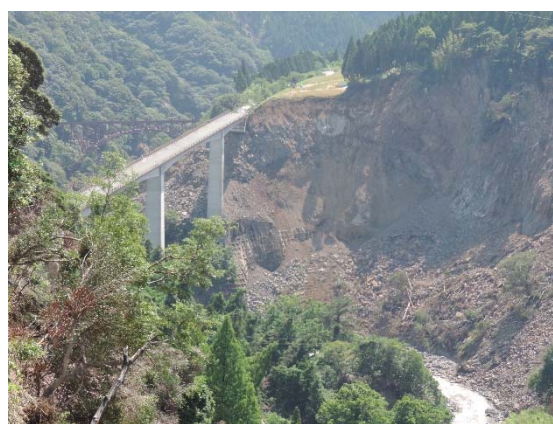
また、強震動による橋梁への直接的に影響もあったと考えられるが、橋梁基礎周りの岩盤が崩壊したために、特に橋台のずれや段差などの変状が深刻な問題となっている箇所がある。

写真 4.3.57 阿蘇長陽大橋付近の崩壊  
\* 黒川右岸に連続する岩盤崩壊のため橋台基礎が不安定化している。  
アプローチ立野溶岩は柱状節理が発達している。上位の赤瀬溶岩はブロック状に破壊が進んでいる。

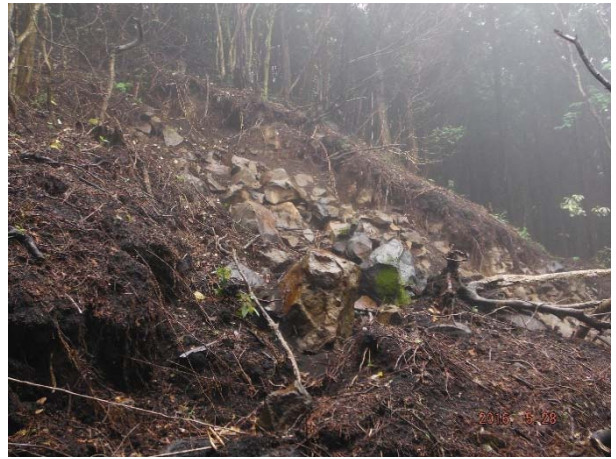
写真 4.4.3 斜面 B の地震後の上部の状況 (H. 28. 5. 28 撮影)

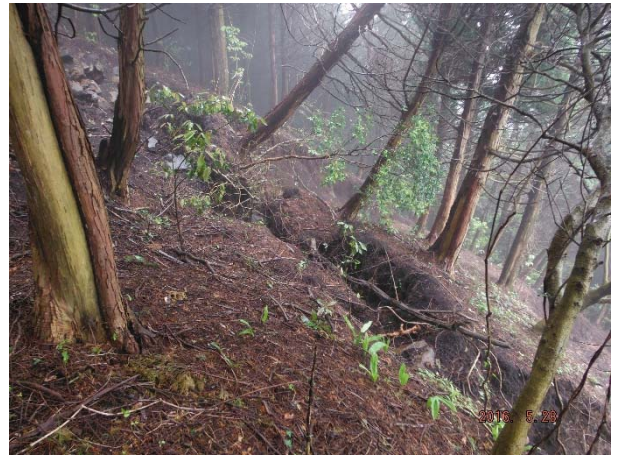
写真 4.4.4 斜面 B の上部周辺に見られた亀裂 (H. 28. 5. 28 撮影)

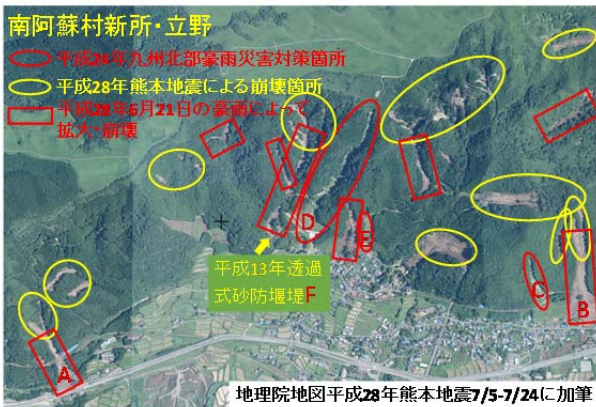
この地区は平成 24 年の九州北部豪雨でも斜面崩壊が複数発生しており、その対策工を施した箇所を写真 4.4.1 と写真 4.4.2 の赤色楕円で囲んだ箇所(C, D, E) である。ここは地震でもその後の豪雨でも変状は見られない。黄色楕円で囲んだ箇所が 4 月の地震で斜面崩壊が発生した箇所、赤色方形で囲んだ箇所が 6 月の豪雨で斜面崩壊が拡大したり、新たに斜面崩壊が発生した箇所 (例えば A, B) である。両方の写真の比べると、平成 24 年の九州北部豪雨では崩壊しなかった斜面が平成 28 年熊本地震で少し上部斜面が崩壊し (写真 4.4.3)、途中で止まったり、地震で亀裂が発生 (写真 4.4.4) し、緩んでいた斜面がその後の 6 月 20 日の豪雨で崩壊範囲が拡大し、雨水と増えた崩壊土砂が土石流化して流下 (写真 4.4.2 の B) したため人家に被害を及ぼしていることが判る。このような状況は南阿蘇村の立野地区だけでなく、隣の新所地区でも発生し、国道 57 号線まで流下 (写真 4.4.1 の A など 3 箇所) し、一時国道 57 号線は不通になり、住民が孤立する事態が発生した。

写真 4.4.1 南阿蘇村新所地区の地震及び豪雨後の変状

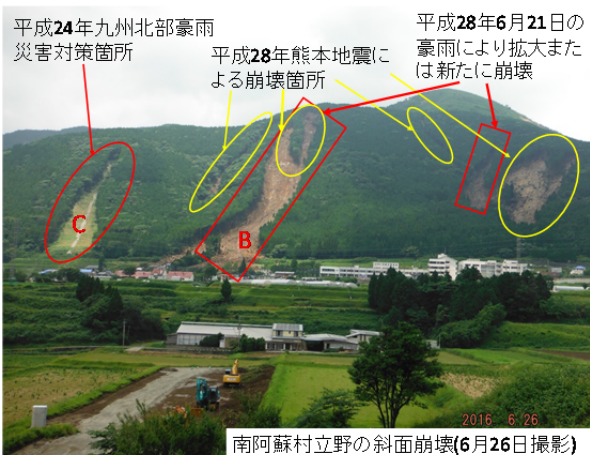
写真 4.4.2 南阿蘇村立野地区の地震及び豪雨後の変状

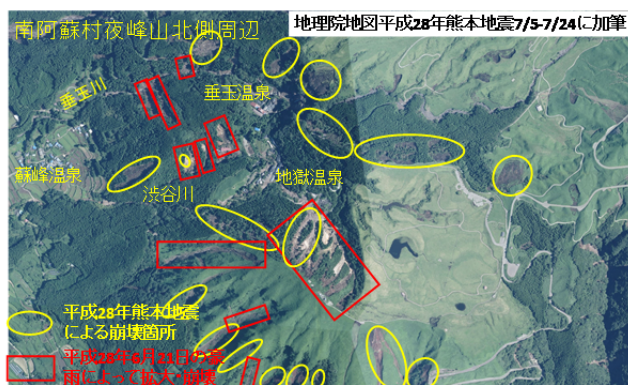
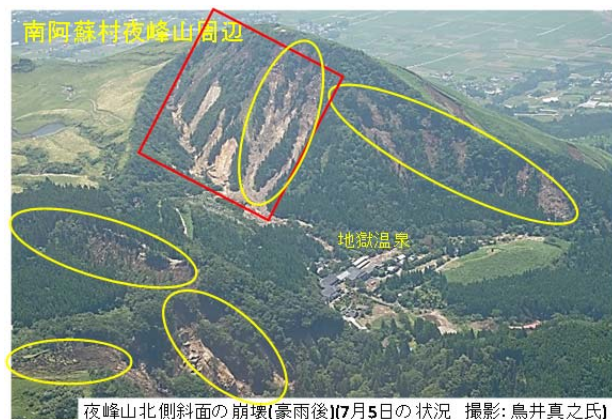
また、南阿蘇村の夜峰山周辺は 4 月 16 日の本震で多くの箇所が崩壊したが、6 月 20 日の豪雨で北側の斜面の崩壊が写真 4.4.5 と写真 4.4.6 に見られるように大きく崩壊が拡大して、写真 4.4.7 のように土石流化したため、大量の土砂・礫と流木は 2 基の谷止工をオーバーフローし、地震時に家屋に被害が出ていた地獄温泉にさらに土砂・礫が流入して二次災害で土石流のため被害が大きく拡大した (写真 4.4.8)。夜峰山の南側斜面 (写真 4.4.9) でも豪雨後に崩壊が拡大し、国道 325 号まで土石流が流下した。夜峰山山頂に沿って幅が広い所では 3m 以上の大きな亀裂が連なっていることを考えると、豪雨時にこの亀裂に流れ込む雨水の量によっては、今後もっと大きな崩壊に発展する可能性もあり、十分な警戒が必要である。

写真 4. 4. 5 夜峰山北側周辺の豪雨後の状況

写真 4. 4. 6 夜峰山北側の豪雨後の状況

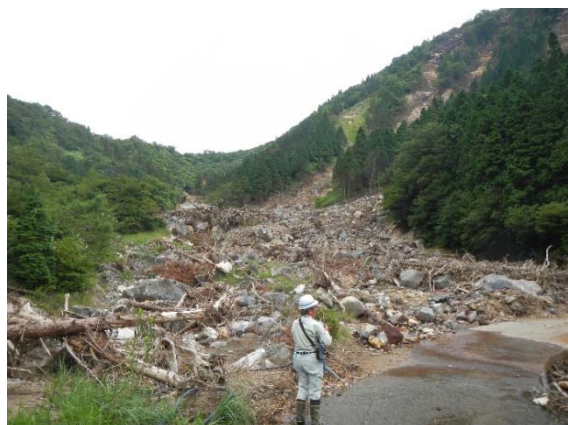
写真 4. 4. 7 夜峰山北側の谷を埋めた土砂・礫・流木

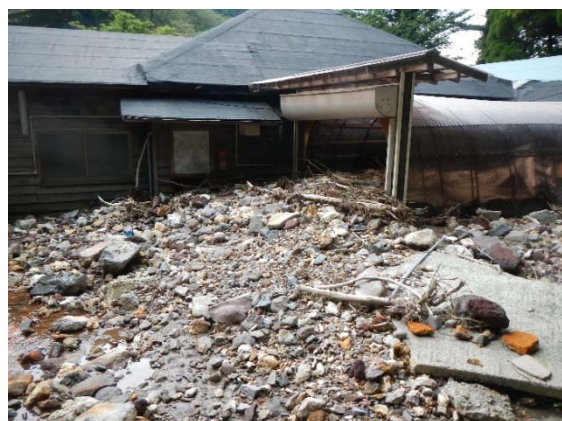
写真 4. 4. 8 地獄温泉内に流れ込んだ土石流の堆積状況

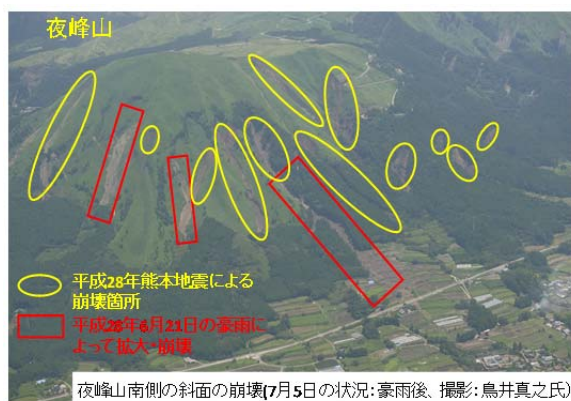
写真 4. 4. 9 夜峰山南側斜面の豪雨後の状況

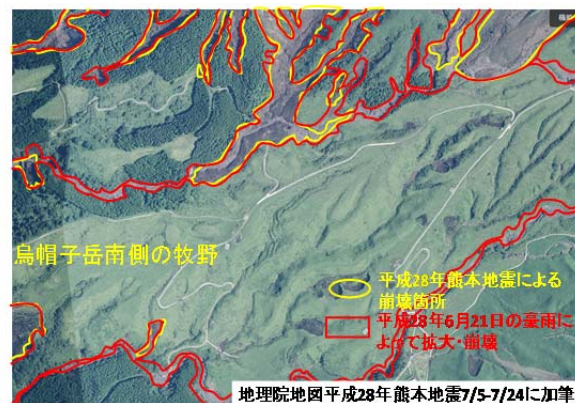
写真 4. 4. 10 烏帽子岳南側の牧野の溪流の状況

烏帽子岳と小烏帽子は連続的な表層崩壊が発生し、大量の土砂が溪流沿いに堆積し、牧野の途中で停止している状態である。これらの溪流は北側の部分は山王谷川に注いでいるが、南側の溪流は垂玉川に注いでいる。小烏帽子の表層崩壊土砂は地震時に一部山王谷川に流れ込み土石流となったが、小烏帽子の山腹や溪流にはまだ大量の土砂が残っている。烏帽子岳の表層崩壊土砂は写真 4. 4. 10 の黄色の部分で判るように地震時に溪流に落とし流れたが、流水がなかったため、牧野の緩い傾斜の部分に堆積している状態であった。しかしながら、6月の降雨で堆積していた土砂が流水で運ばれ、赤色の部分に見られるように流れた範囲が下流方向に拡大し、垂玉川へ向かって移動している。今回の6月の降雨ではこの土砂はまだ垂玉川までは達しておらず、今後の降雨次第では垂玉川で土石流化する恐れが非常に高い。さらに垂玉川には牧野の南側に村道地獄・草千里線があるがこの村道も大きな亀裂や崩落した箇所(写真 4. 3. 6, 4. 3. 37)があり、それらの崩壊土砂や倒木が流出することも考えられるので土石流の発生に非常に警戒する必要がある。

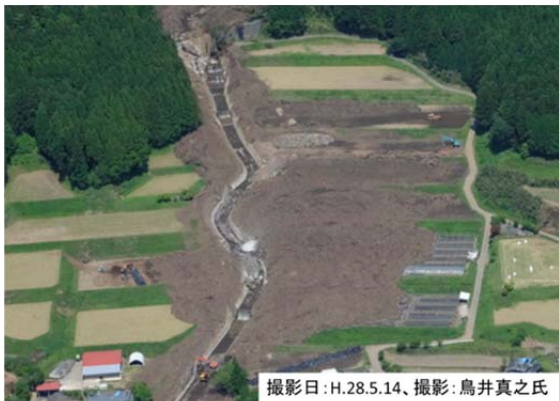
日の本震時に小烏帽子の多数の表層崩壊土砂が流水によって運ばれ、砂防堰堤の右袖部を破壊する土石流が発生し写真 4.4.11 に見られるように、砂防堰堤の下流の田畑に氾濫した。田畑に堆積した土砂に巨礫はほとんど見られず、黒ぼくを主体とする土砂である。当時、雨は無かったので流水の量もそれほど多くなかったと考えられ、巨礫を流す掃流力はなかったものと考えられる。しかしながら、6月の豪雨で再び土石流が発生し、写真 4.4.12 に見られるように地震時の土石流の末端部よりもさらに下流まで氾濫域が拡大し、写真 4.4.13 に見られるように巨礫が流出してきていることが判る。このように土石流においては流水の量の影響が大きいことが改めて確認できた。

写真 4.4.11 山王谷川の地震時の土石流の氾濫状況
