8. 建築物被害^{1)~11)}

8.1 前震後の益城町の被害

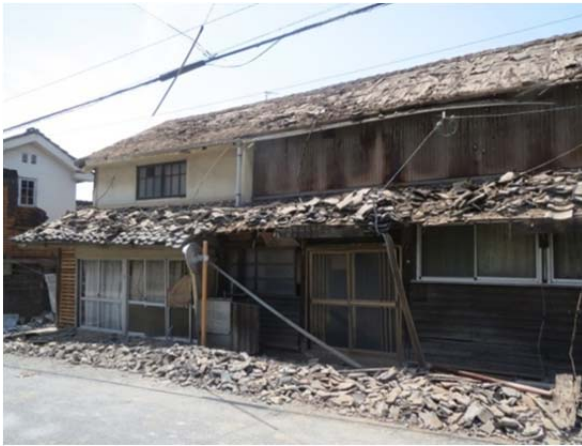
調査団メンバーは4月14日の前震翌日の昼過ぎには現地に着し、益城町全域を四つのエリアに分割し手分けして被害調査にあたった。震度7の揺れを経験した益城町では、14日の地震における強い揺れにより旧耐震設計あるいはそれ以前に設計されたと考えられる老朽化した住宅の数多くが被害を受けた(図8.1.1~図8.1.3)。また、古いブロック塀なども数多く倒壊し、屋根瓦も激しい揺れにより飛散していた(図8.1.4~図8.1.5)。この時点では被害を受けた住宅は外観的にも古いと判断されるものに限定されており、新耐震設計により設計されたと考えられる比較的新しい住宅は何とか強い揺れに耐えたものが多かったようである。

図 8.1.1 4月14日の前震後の益城町の被害
(老朽化した木造住宅の被害)

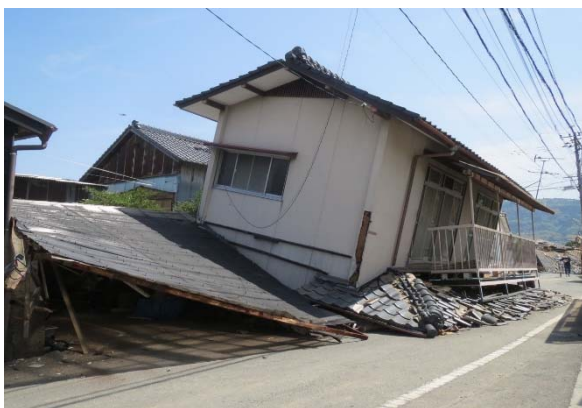
図 8.1.2 4月14日の前震後の益城町の被害
(老朽化した木造住宅の被害)

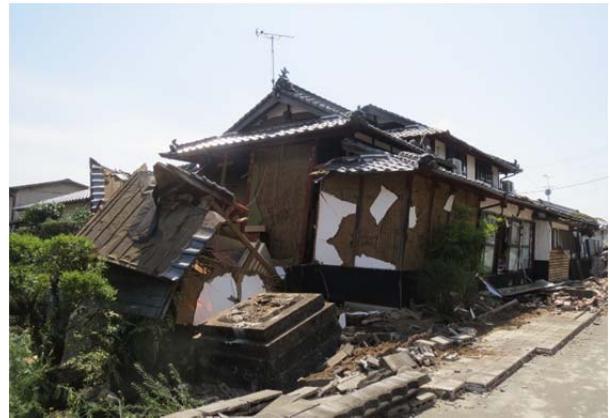
図 8.1.3 4月14日の前震後の益城町の被害
(老朽化した木造住宅の被害)

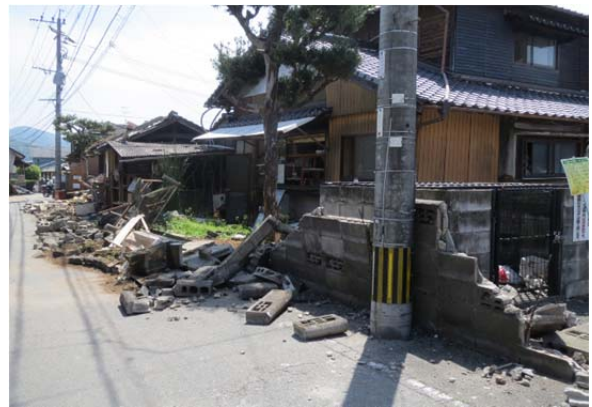
図 8.1.4 4月14日の前震後の益城町の被害
(ブロック塀の倒壊)

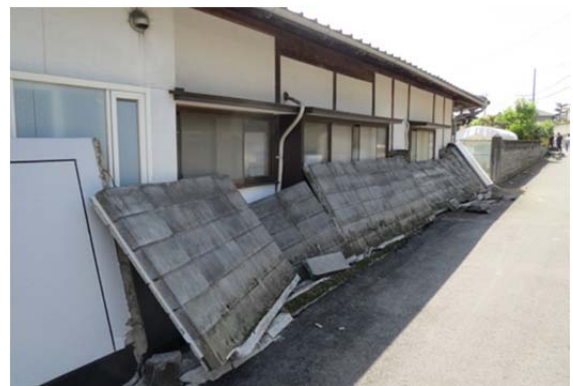
図 8.1.5 4月14日の前震後の益城町の被害
(ブロック塀の倒壊)

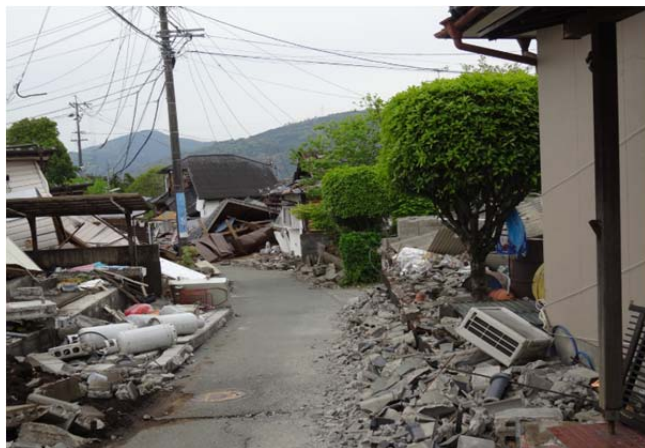
図 8.2.1 4月16日の地震後の益城町の被害
(辺り一面が連続的に被災している様子)

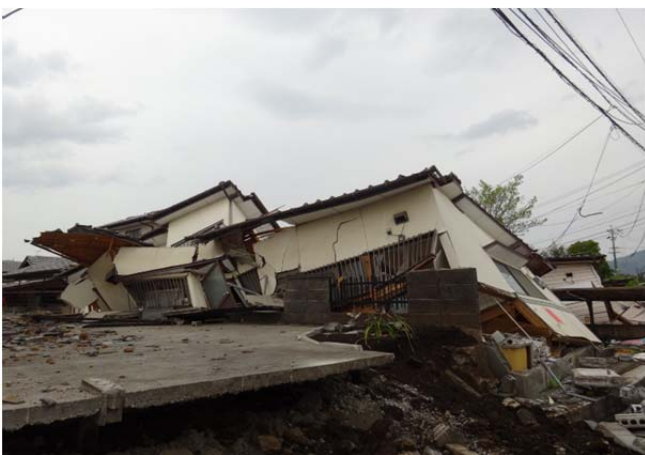
図 8.2.2 4月16日の地震後の益城町の被害
(隣家との境界がわからないほどの被害)

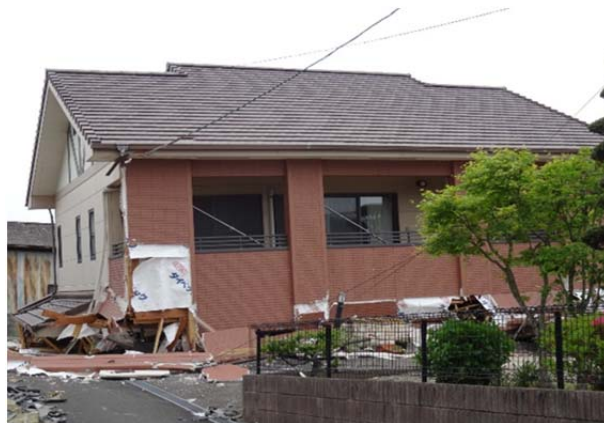
図 8.2.3 4月16日の本震後の状況
(1階が倒壊した住宅)

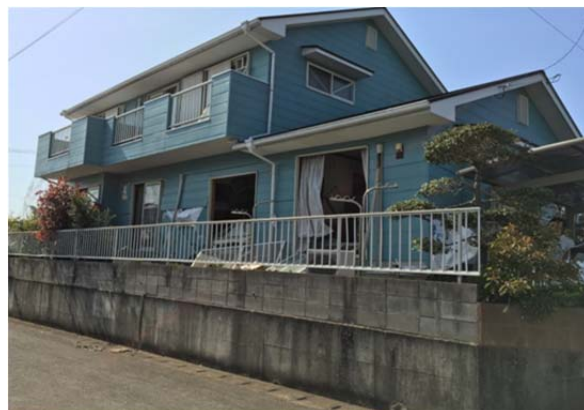
なお、図8.2.4および図8.2.5は、同じ住宅の損傷状況を撮ったものである。図8.2.4が前震後の状況であり、新耐震設計で設計された住宅であっても、前震には耐えながら、本震では耐えきれなかった例の1つである。

図 8.2.4 4月14日の前震後の状況
(築20年の新耐震の住宅)

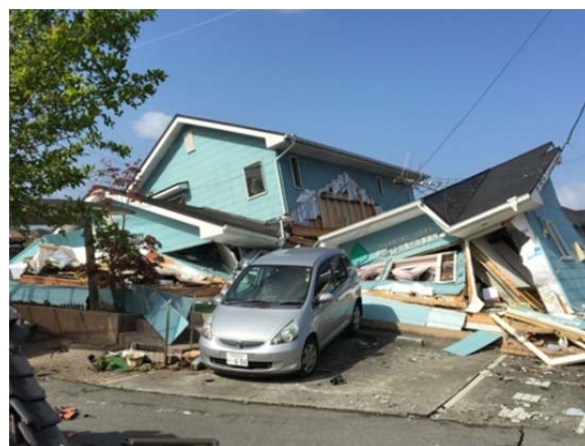
図 8.2.5 4月16日の本震後の状況
(築20年の新耐震の住宅)

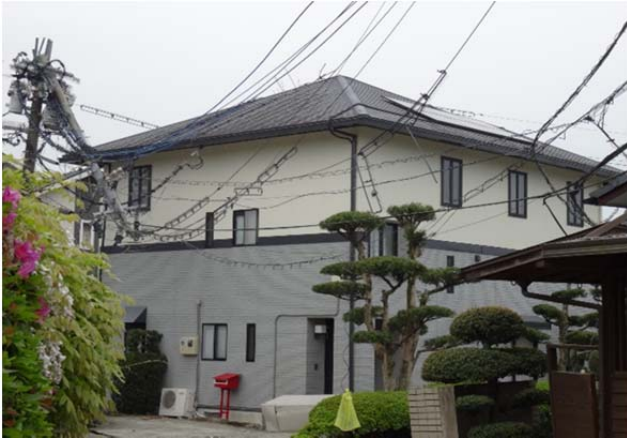
また、益城町で被害が大きかったエリアに建つ住宅の中には、外観上は無被害に見える新しい住宅もあった（図 8.2.6）。

図 8.2.6 4月16日の本震後の状況
（外観上は無被害に見える新しい住宅）

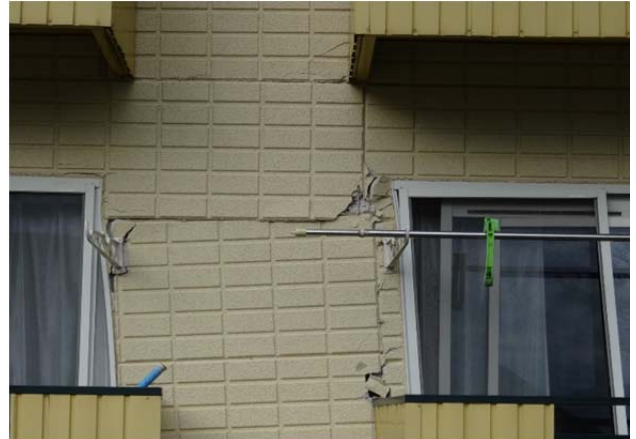
図 8.3.2 4月16日の本震後の南阿蘇村の被害
（大きく変形したアパートの壁）

阿蘇大橋が 50 万 m^3 の大規模な土砂崩落により落橋した南阿蘇村でも数多くの住宅被害が確認された。ここでは地表に現れた断層がアパートの直下を横切っていることなどが確認でき、建物そのものが大きく変形していた（図 8.3.1～図 8.3.2）。基礎地盤から強制的に変形させられたような印象であった。また、旧耐震設計で設計され耐震補強が施されていないアパートや住宅が数多く被災した。

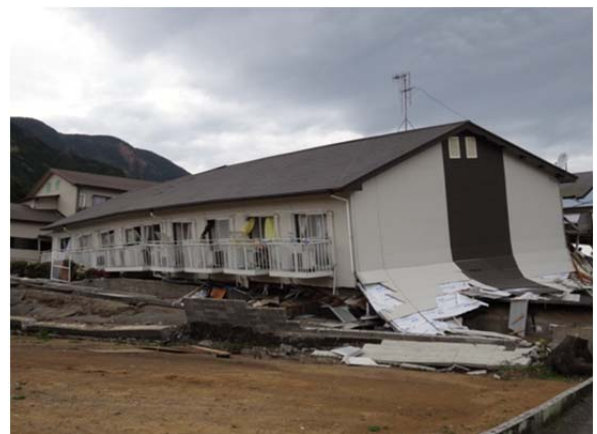
特に 1 階が完全に倒壊した建物では人的なものを含め大きな被害を招いた。大きな被害が生じた建物の大半は旧耐震設計の古い住宅のようであった（図 8.3.3）。

図 8.3.3 4月16日の本震後の南阿蘇村の被害
（一階が完全に崩壊したアパート）

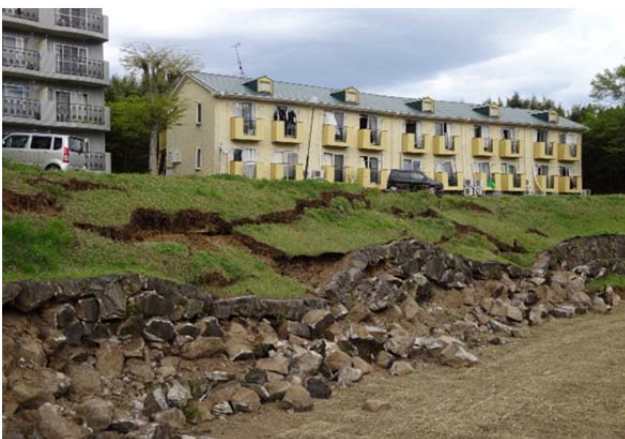
図 8.3.1 4月16日の本震後の南阿蘇村の被害
（地表地震断層が建物直下で動いた）

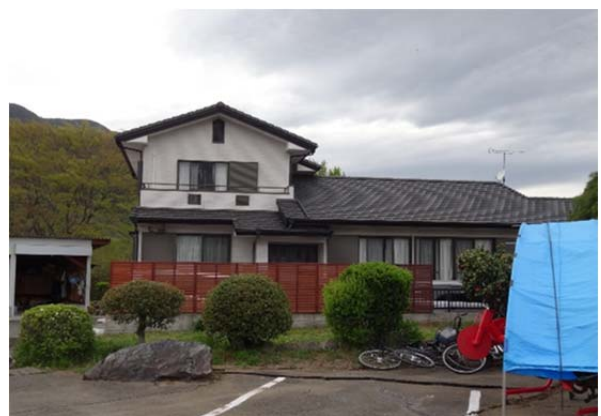
南阿蘇村でも被害が大きかった住宅のすぐ横に外観上は無被害に見える新しい住宅もあった（図 8.3.4）。

図 8.3.4 4月16日の本震後の状況
（外観上は無被害に見える新しい住宅）

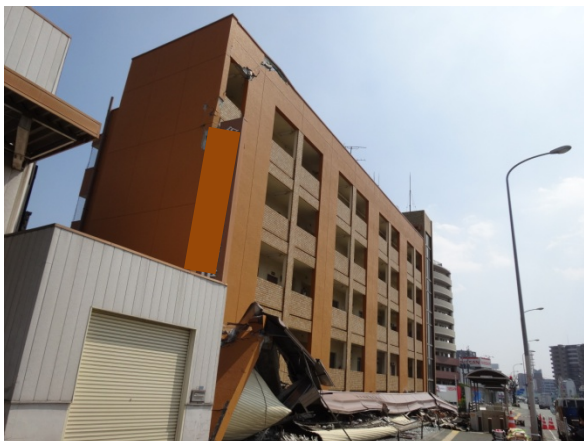
熊本市内でも旧耐震設計で設計され耐震補強が施されていない集合住宅が数多く被災した。特に1階部分を柱主体の構造としたピロティ構造と呼ばれるものが層崩壊を起こした例が複数見られた(図8.4.1～図8.4.4)。このような構造形式は兵庫県南部地震においても数多く被災しており耐震性が劣ることは指摘されていたが、耐震補強などの対策は取られていなかった。

図 8.4.1 4月16日の本震後の状況
(1階の店舗が崩壊した集合住宅)

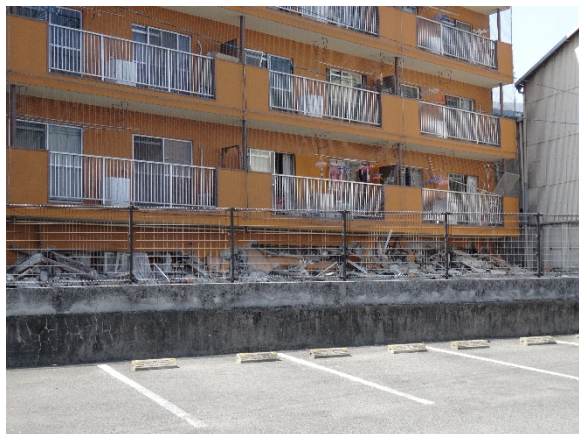
図 8.4.2 4月16日の本震後の状況
(1階の店舗が崩壊した集合住宅)

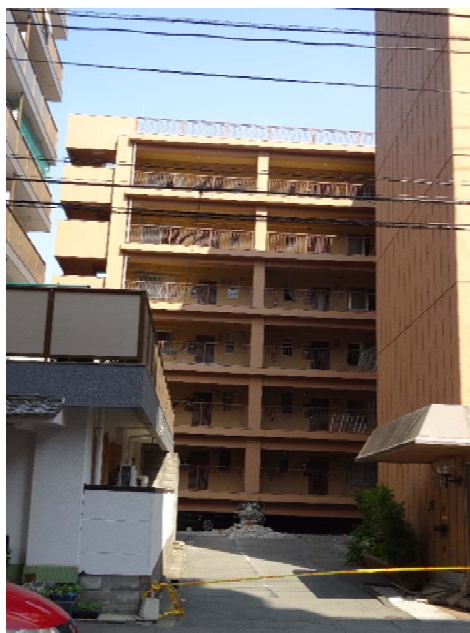
図 8.4.3 4月16日の本震後の状況
(1階の駐車場が崩壊した集合住宅)

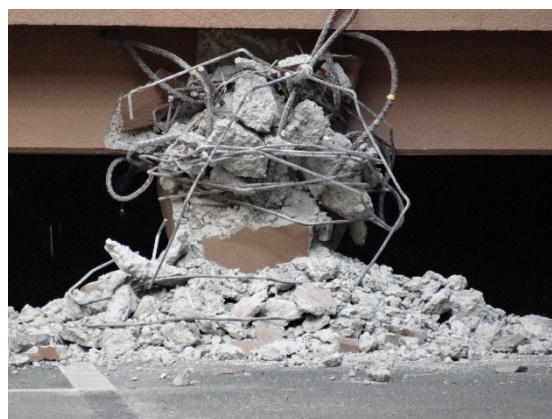
図8.4.4は健軍商店街のアーケードに向かって倒れこんだ旧耐震設計の4階建てのアパートである。付近の住民の方の証言によると、この建物は本震直後には大崩壊はしておらず、本震後に起きた余震により大音響とともに崩壊したとのことである。今回の熊本地震では大きな余震が繰り返し発生したことも被害を拡大させた要因の一つと考えられる。

図 8.4.4 4月16日の本震後の状況
(圧壊した柱)

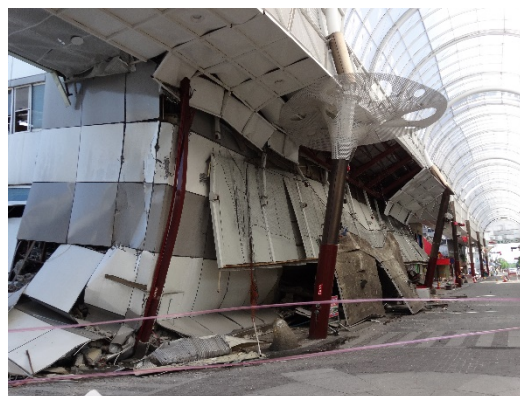
図 8.4.5 4月16日の本震後の状況
(アーケード内に倒壊した建物)

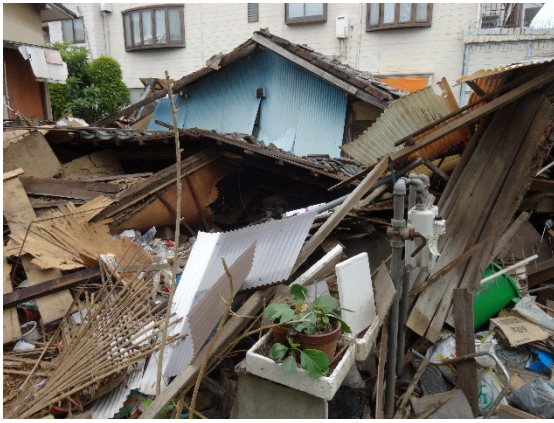
図 8.4.6 4月16日の本震後の状況
(熊本市内の古い木造住宅)

図 8.4.6 と図 8.4.7 は熊本市内で全壊した古い木造住宅である。近隣にも旧耐震設計と思われる木造住宅は存在していたが、特に建設年代が古いと思われる木造住宅は大きな被害を受けていた。益城町における悉皆調査の結果からも明らかなように、旧耐震設計の木造住宅は大きな揺れに見舞われると倒壊する可能性が著しく高いということを決して忘れてはならない。

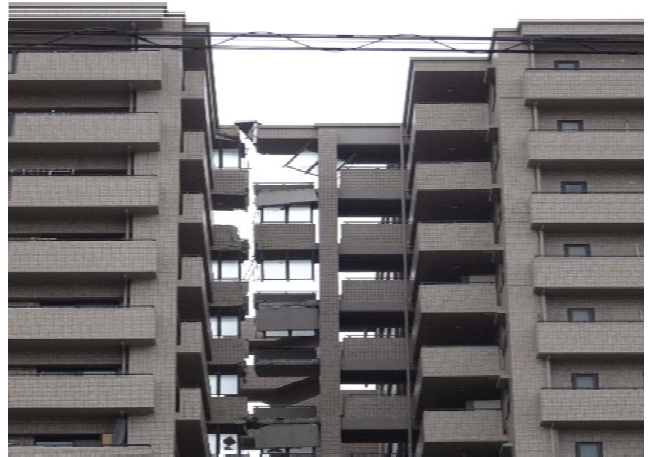
図 8.4.8 4月16日の本震後の状況
(集合住宅の渡り廊下の損傷)

新耐震設計の集合住宅では主構造は耐震的に機能したものの非構造部材が損傷して注目を集めたものがあった。図 8.4.8 は2棟が直交して建っている集合住宅の渡り廊下の損傷である。2棟の建物が直交して建っていたため、両者の固有周期が異なり渡り廊下で生じる変位や位相が異なったものと考えられる。2棟の損傷の状況にも大きな差異が認められた。図 8.4.9 と図 8.4.10 は集合住宅の廊下側の壁およびドアの損傷の状況である。非構造部材である壁の部分がせん断破壊して扉も大きく変形していることがわかる。

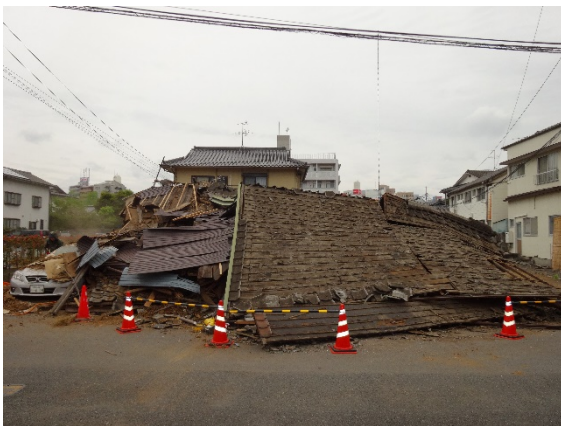
図 8.4.7 4月16日の本震後の状況
(熊本市内の古い木造住宅)

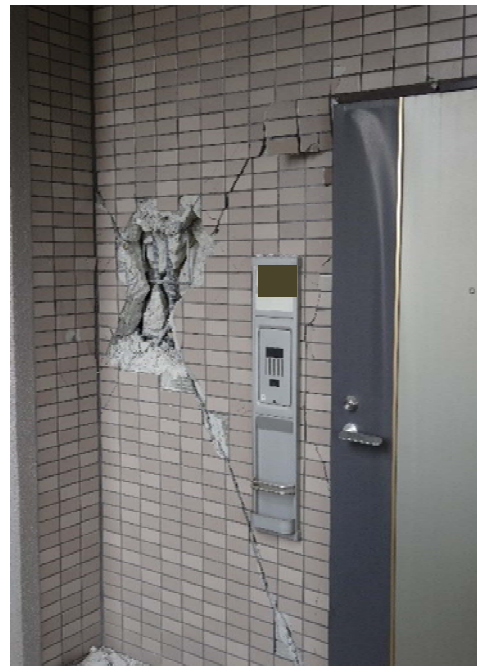
図 8.4.9 4月16日の本震後の状況
(集合住宅の廊下の壁と扉の損傷)

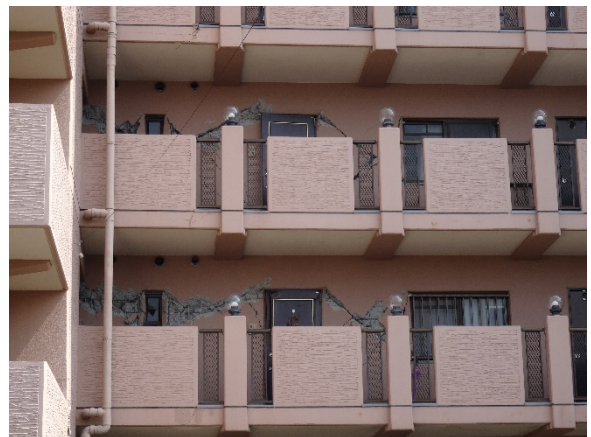
図 8.4.10 4月16日の本震後の状況
(集合住宅の廊下の壁の損傷)

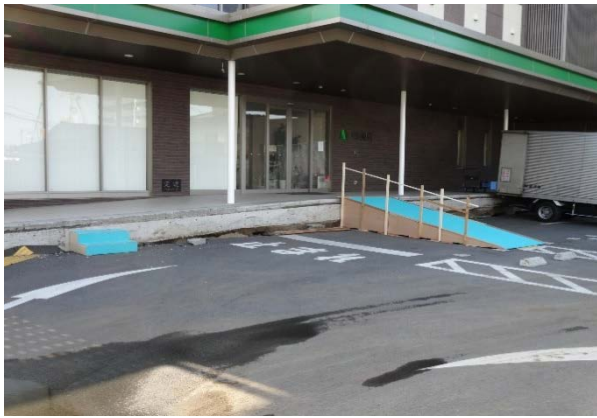
図 8.4.11 4月16日の本震後の状況
(病院の玄関に液状化による大きな段差)

図8.4.11と図8.4.12は熊本市内での液状化被害の事例である。液状化による噴砂の跡や沈下による建物の変形などが複数確認されている。液状化により電柱が約1m沈下したところもあった。図8.4.13と図8.4.14は本来防災拠点としての機能を期待されていたにもかかわらず、地震による被害が大きく機能不全に陥った市庁舎と病院の例である。地震被害によって同様の状況に追い込まれた防災拠点が複数確認されている。建築構造物の中には旧耐震設計基準で設計された既存不適格と呼ばれる構造物が今も数多く存在する。そのような構造物の中には本来、防災拠点としての機能を期待されている庁舎や病院も含まれていた。このような構造物は防災拠点であることを考えれば免震構造を採用するなど、一般構造物より更に耐震性を高めるとともに、電力や水道を多重化して災害時でも機能維持できるようにリスクマネジメントしておくことが望まれる。

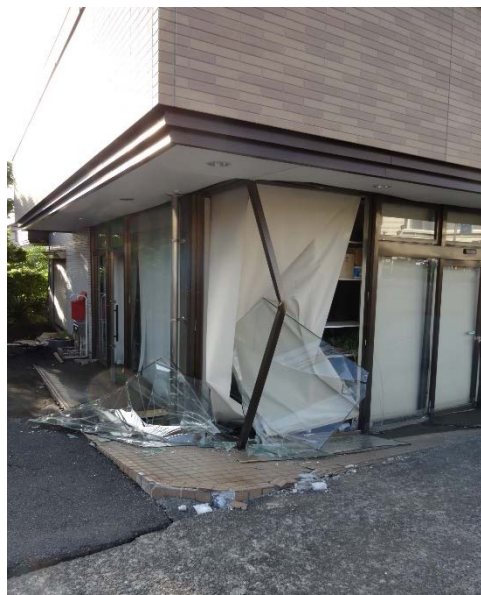
図 8.4.12 4月16日の本震後の状況
(液状化による変形で損傷した店舗)

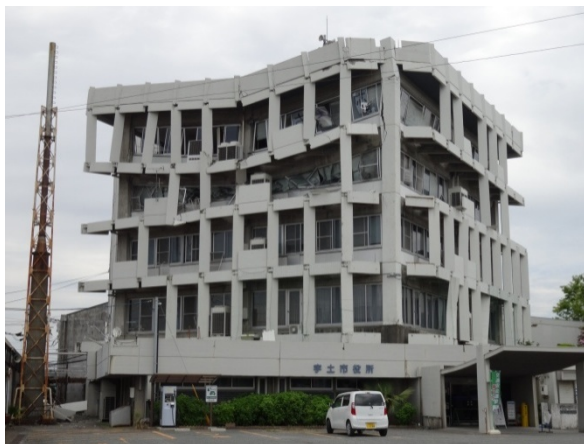
図 8.4.13 4月16日の本震後の状況
(被害が大きく機能不全に陥った市庁舎)

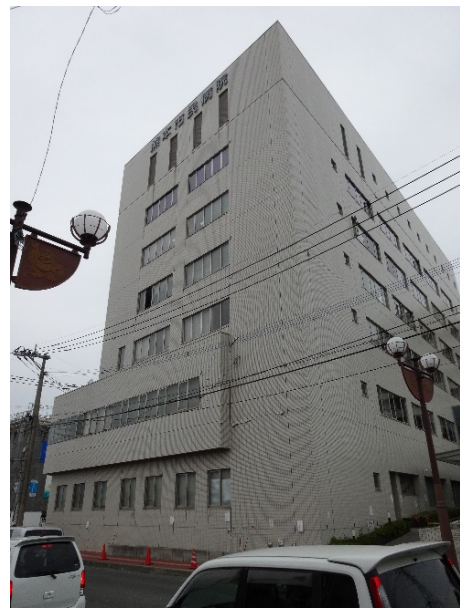
図 8.4.14 4月16日の本震後の状況
(被害が大きく機能不全に陥った病院)
