9. 文化財被害

9.1 被害の概要

9.2 石橋の被害状況

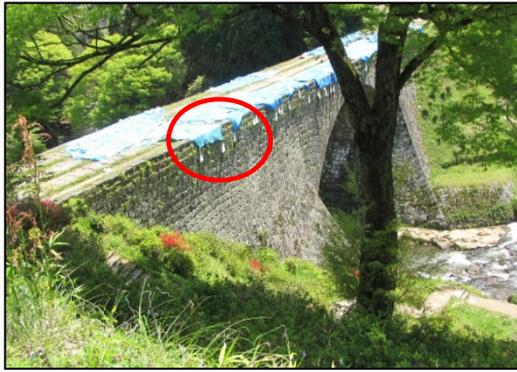
山都町では、震度6弱と5強が1回、5弱が2回発生した。前震後(5強)に国指定の重要文化財である通潤橋では、多数の漏水と橋上の被覆土に数箇所亀裂が発生した。また、亀裂の大きさについては、幅1cm以下であったことを4月15日に確認している。続く本震後(6弱)により被害がさらに悪化し、写真9.2.1(a)に示すように、石橋上部の縁石の膨らみが3箇所渡って確認された。なお、図中の赤丸部分は、壁石垣の孕みだしが生じた部分であり、橋面上の亀裂の影響が考えられる。また、写真9.2.1(b)に示すように橋面上への漏水がさらに甚だしくなり、被覆土の亀裂も大きくなり、箇所数も増加し、大きいところで幅1~2cm程度で、亀裂の深さは深いところで約30cmであった。また、通水石管を繋ぐ漆喰が上に浮き上がっている状況や通水石管の接合部に亀裂が確認され、通水管の多くの部分で漆喰の破損の可能性がある。写真9.2.1(c)にはアーチ輪石からの漏水状況を示すが、いずれにしてもこのまま通水管としての利用は困難であり、かつ観光放水も無理な状況となった。

(a) 通潤橋の被災状況の全体

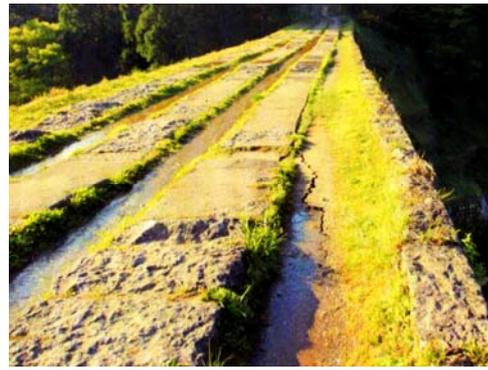
(b) 橋面上の亀裂の発生状況

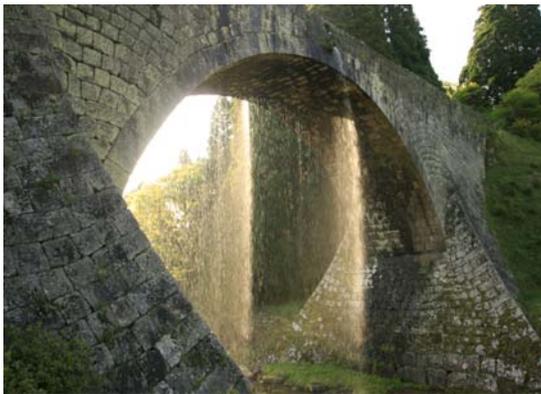
(c) アーチ輪石からの漏水状況
写真 9.2.1 通潤橋の被災状況

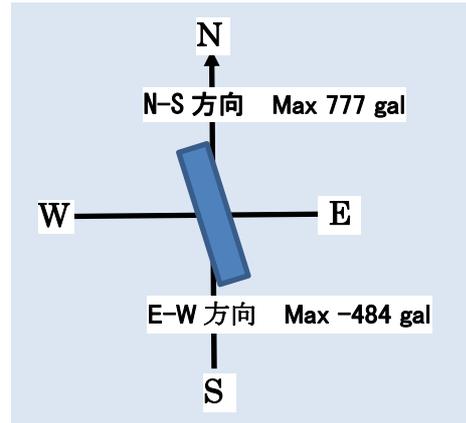
図 9.2.2 通潤橋の架設方向と矢部地震計で測定した地震動の最大値

図9.2.2は、本石橋に最も近い矢部観測所での前震と本震のEW方向(東西方向)、NS方向(南北方向)の本震時の最大加速度と石橋の架設方向を示した。架設方向の南北方向への地震動が大きく作用したと思われる。

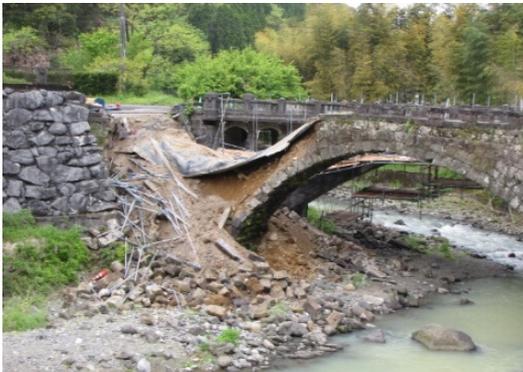
(a) 右岸下流側の壁石崩壊

本震では震度6弱が発生し、写真9.2.2(a)～(c)に示すように、津留川に架かる福良渡の壁石が崩壊したが、釈迦院川に架かる石橋は問題なかった。この理由としては、写真9.2.2(b)に示す右岸上流側の壁石には、橋面上からの雨水の浸入により中詰め材が流出し、それに伴って壁石に大きな孕みだし、つまり初期面外変形が生じており、これが壁石崩壊の引き金になったと考えられる。

本石橋の機能を確保するためには、変状があるアーチ輪石の積み直しが必要と思われる。また、崩落した壁石は再度拾い上げて使用し、中詰め土も現況を踏まえ、より堅固に積み直しして、損傷等を受けた石材を従前の姿に復原し、壁石の孕みだしについても可能な限り現状維持を基本に修復するものとする。中詰め材として割石等を用いることについては、今後の県の文化財として指定することにも関係するので、関係者と相談して決定することが必要である。

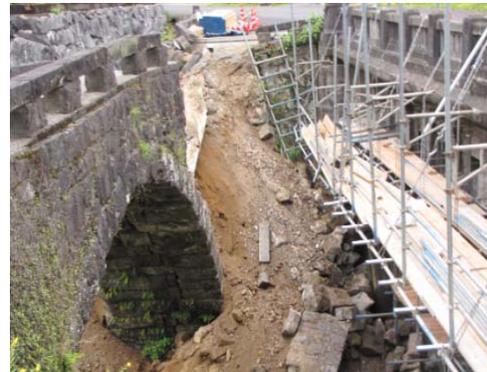
(b) 右岸上流側の壁石崩落

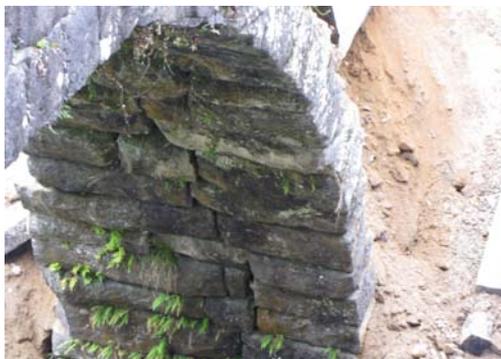
(c) アーチ輪石のすき間

図9.2.3は、本石橋に最も近い砥用観測所での本震時のEW方向とNS方向の最大加速と石橋の架設方向も示した。架設方向にある東西方向に加えて橋軸直角方向への地震動も大きく、両者の影響により孕みだしのあった壁石崩壊へつながったと思われる。写真9.2.2(c)はアーチ輪石のすき間の状況を示しているが、以前より開いているように思える。これも橋軸直角方向の地震動の影響により発生したものと思われる。

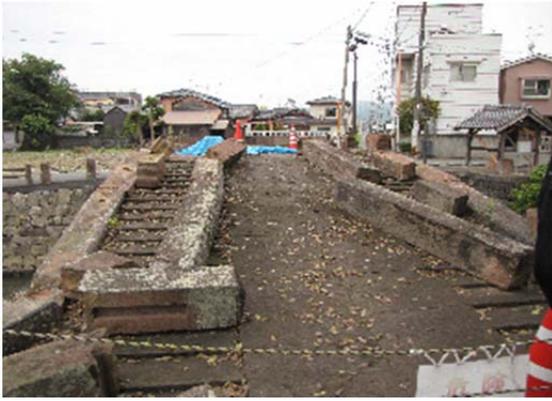
写真 9.2.3 船場橋の高欄の被災状況

本石橋の地震による被災は、写真9.2.3に示すように下流側より上流側に多く生じており、アーチ輪石に断面欠損や連続したひび割れが発生していた。また、路面の高欄・束柱の倒壊や地覆・路面石材が変形しており、高欄の一部は川に落下していた。アーチ支承部周辺の上側の壁石が上下流側に傾斜、断面損傷及び破断等が顕著に見られた。上下流の左右岸壁において壁石の孕みだしが顕著であり、さらに左岸上流側の壁石の崩落が発生していた。両方の支承部側の路面が沈下しているのは、中詰め材の沈下が原因と思われる。

本石橋の機能保持のため、損傷等を受けた高欄・束柱・地覆の石材を従前の形に復原する他に、壁石の孕みだしについても積み直しが必要かと思われる。なお、輪石の損傷状況にもよるが、必要ならばアーチ輪石の一部を解体し、輪石の損傷等が顕著な部位を繋ぎ合わせるなどの措置を講じて、一体的に石橋機能保持に努めることが望まれる。また、これと関連する中詰め材についても、現状の中詰め状況をよく確認し、現況を踏まえて堅固にし、機能保持に努めることが望まれる。なお、船場橋の輪石は宇土市で産出している馬門石で建造されており、補修の際には丁寧な取扱いを心掛けた施工対応が望ましい。

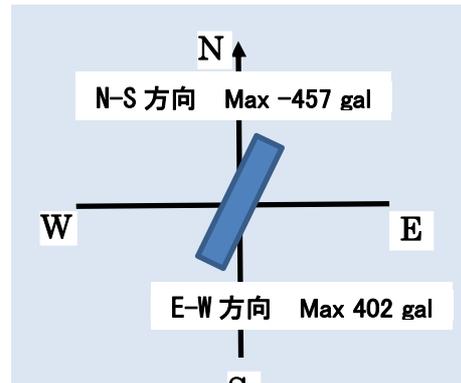
図 9.2.4 船場橋の架設方向と豊野地震計で測定した地震動

図9.2.4は、本石橋に近い地震動として、豊野観測所での本震時のEW方向とNS方向の最大加速度と石橋の架設方向を示した。石橋の架設方向を見ると南北方向に近く地震波を受けていることと、上下方向の加速度が539galと大きく測定されており、この影響が高欄部の崩落と路面沈下に影響したと思われる。

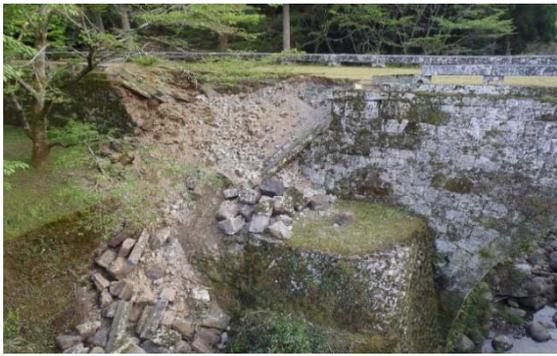
(a) 前震時の壁石崩壊状況

いずれも前震発生から 2-3 日うちの発生である。八勢橋は旧日向街道にある熊本県指定の文化財であり、八勢川に 1855 年に架設された石橋である。今回の地震ではこの上流側のアーチ基部の手前側の壁石が崩壊した。写真 9.2.4(a)は前震後の崩壊状況であるが、まだ小規模である。しかし、本震後には、写真 9.2.4(b)に示すように、さらに壁石の崩壊範囲が広がっていることがわかる。また、この橋では欄干の崩落している箇所もあった。この崩壊の原因として考えられるのが、この箇所が 28 年前の昭和 63 年に一度崩壊して補修された箇所であることが判明し、その時の崩壊状況が写真 9.2.4(c)である。そして、その時の補修状況を写真 9.2.4(d)に示しているが、赤土部分に接するように新しい栗石を用いて補修している。この中詰め材が崩壊箇所では出ていることがわかる。つまり、今回の崩壊は補修時に詰めた中詰め材であり、前回の崩壊時の内部の赤土の中詰め材と相違しており、補修方法が大きく関係していると推定される。今後さらに詳細調査が必要である。

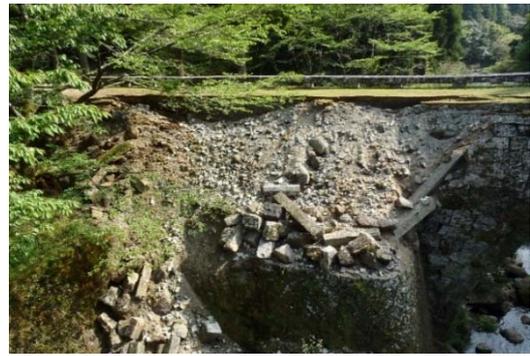
(b) 本震時の壁石崩壊状況

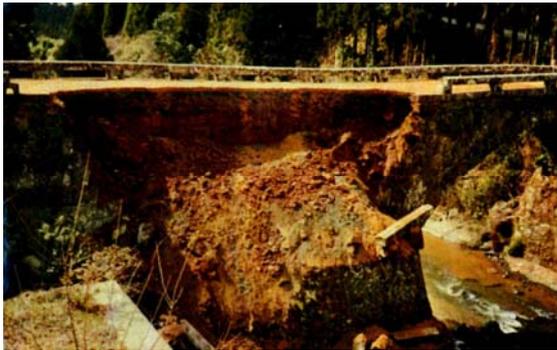
(c) 昭和 63 年の壁石崩壊部

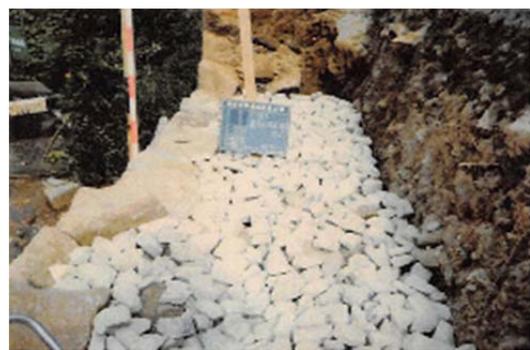
(d) 昭和 63 年の壁石補修と中詰め材

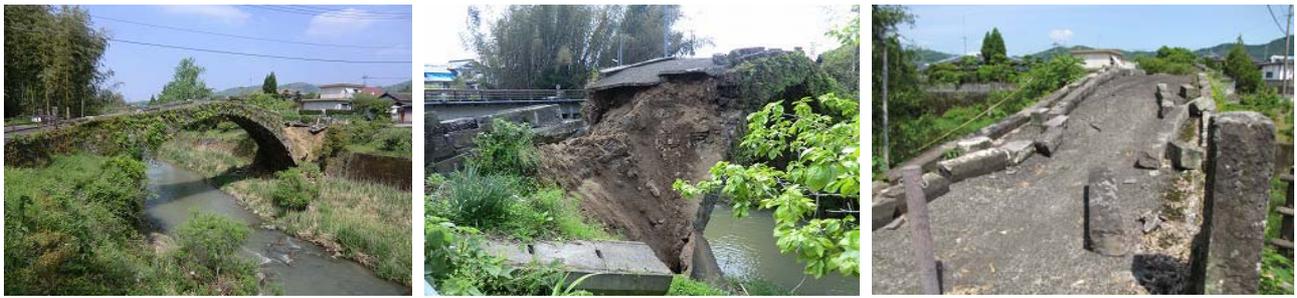
ていたが、地震後では右岸側のアーチ基部付近の壁石が大きく崩壊していることが、写真9.2.5(a)や写真9.2.5(b)の様子からわかる。また、写真9.2.5(c)の石橋の橋面上の様子から、高欄部の欄干がすべて崩壊・落下していることがわかり、壁石崩壊部と反対側のアーチのL/4部分が多少低下していた。最後に、写真9.2.5(d)には、アーチ輪石の中央部と基部付近を下から見た様子を示している。これからわかることは、地震により橋軸直角方向に大きなすき間が渡っていることである。さらに、アーチ基部付近の輪石の損傷が激しく、地震動により大きく揺さぶられた結果と推定される。

(a) 下鶴橋の壁石の崩壊状況

(b) 本震後の壁石の崩壊状況

(c) 橋面上の高欄部の崩落状況

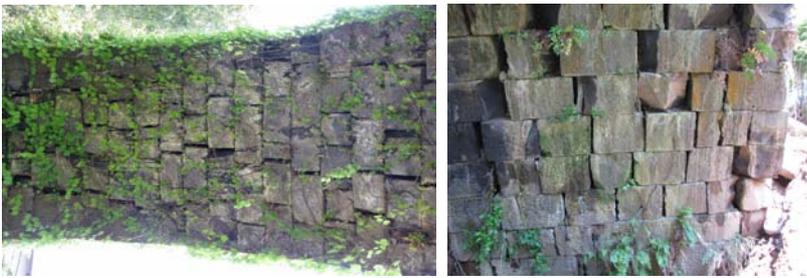
(d) アーチ輪石の下面と基部付近のすき間状況

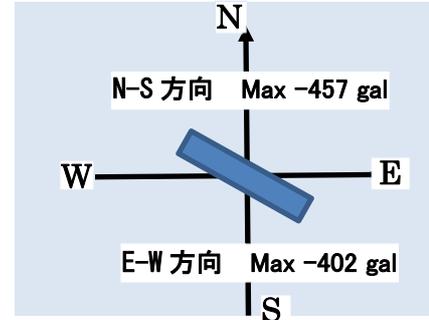
図 9.2.5 安見下鶴橋の架設方向と豊野地震計で測定した地震動

図9.2.5は、本石橋に近い地震動として、豊野観測所での本震時のEW方向とNS方向の最大加速度と石橋の架設方向を示した。石橋の架設方向を見ると、EW方向および南北方向の両者の地震動を受けていることおよびここには示していないが、上下方向の加速度が539galと大きく測定されており、この影響が大きかったと思われる。調査をする予定であったが、6月20日の大雨で流出してしまったのは残念である。

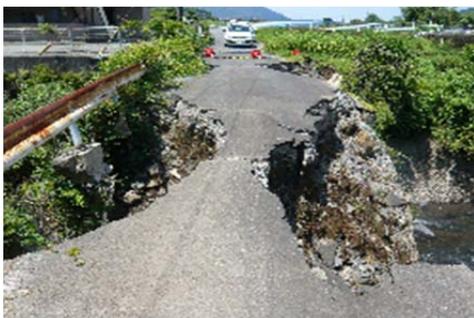
度6強, その後5強2回, 5弱1回など余震が続いた. 写真9.2.6(a), (b)に示すように, 壁石4面で崩壊が発生したものである. このように壁石4面崩壊はこの石橋のみである. これは壁石をモルタル接着していない他の石橋にはみられないもので, モルタル接着により壁石が剥がれる場合, 写真9.2.5(c)に示すように壁石がモルタル接着により全面に渡って膨らみ, それが大きくなると崩壊に至ると考えられる.

(a) 上下流の壁石崩壊状況

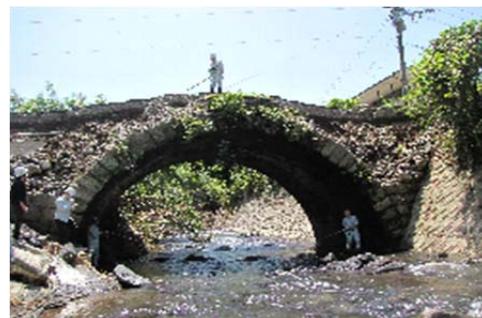
(b) 上流側の壁石崩壊状況

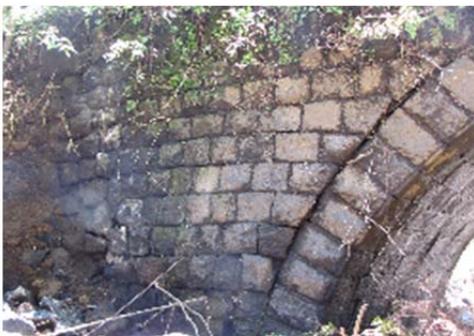
(c) モルタル接着の壁石の膨らみ

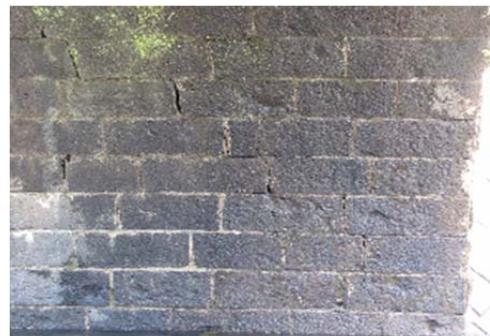
また, アーチ輪石の部分には写真9.2.6(d)に示すように, モルタル目地部にそって一体的な亀裂が生じており, 輪石全体に大きなひび割れを生じさせていた. モルタル接着された石橋は, モルタル部や石材に亀裂が見られたが, 大きな隙間は生じなかった. そのため, 輪石をモルタルで接着することは, 隙間発生を抑えるには有効であると考えられるが, 輪石全体への亀裂発生につながる恐れがあることがわかった.

(d) モルタル接着のアーチ輪石

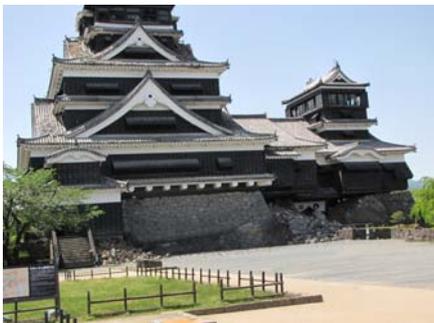
写真9.3.2(a)に示すように、大天守台石垣の出口部分の石垣隅角が、高さ4mのうち幅2m×縦2mが崩落した。また、復元大天守では最上階（六階）の屋根瓦など損壊が甚大となった。復元小天守は、小天守台の間詰石の抜け及び天端石の移動があり、

(a) 大天守前の被災状況

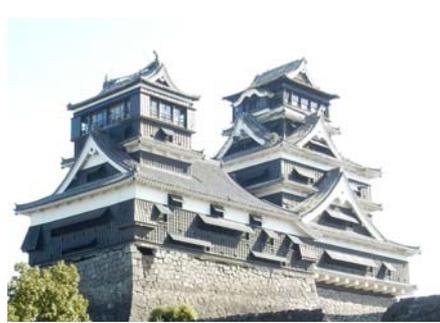
(b) 小天守との被災状況

写真 9.3.2(b) に示すのは加藤神社から見た小天守と大天守である。なお、前震で小天守北・東面上部石垣に緩みが発生していることがわかった。写真 9.3.2(c) は小天守の地下の石垣崩壊状況を示したもので、大天守はRC基礎に支えられて石垣台と接していないが、小天守は石垣と接しており、石垣の崩壊を招いたと思われる。

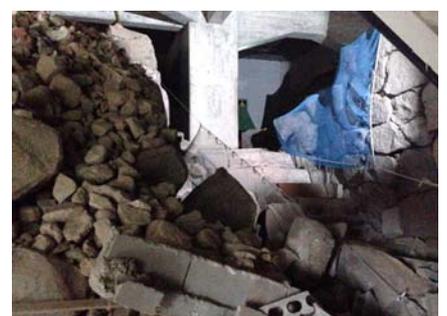
(c) 小天守の誓いの石垣崩壊状況

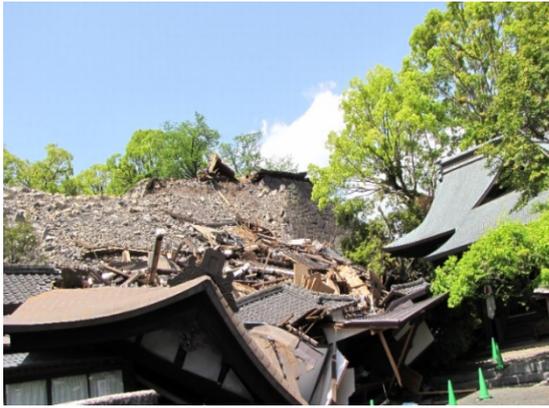
(a) 東十八間櫓と石垣の崩壊状況

写真 9.3.3(a), (b) には重要文化財建造物である東十八間櫓と北十八間櫓及び石垣の被災状況を示した。特に、東十八間櫓は、西側曲輪面に前震後に地割れが発生し、本震により崩落したと推定される。また、飯田丸東側石垣は前震で石垣南東部角石に緩みが発生し、本震で石垣全体の不同沈下や石垣背後の陥没が発生したが、今後の詳細な調査が必要である。

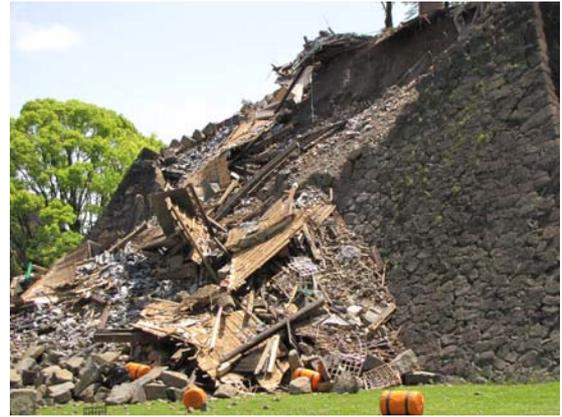
(b) 北十八間櫓と石垣の崩壊状況

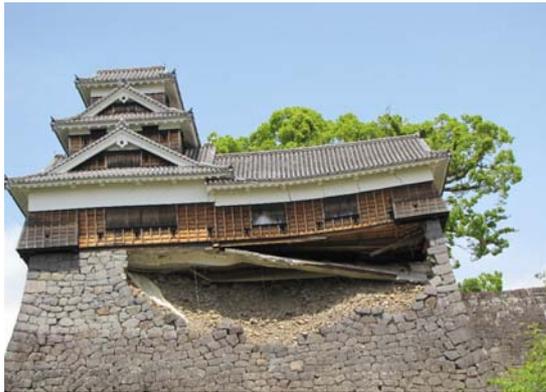
(c) 飯田丸五階櫓の損傷と石垣崩壊状況

写真 9.3.3(c) には飯田丸五階櫓台南面の被災状況を示している。高さ15mのうち天端から5m、幅4mにわたり崩落しており、復元櫓床のスラブが見える状態である。隅石でどうにか支えている状況であり、余震や台風等に備えて櫓の崩落を防ぐ緊急の工事が実

施された。なお、前震で東面の角石際に緩みが発生したことを確認しており、これが本震で崩落したと推定される。

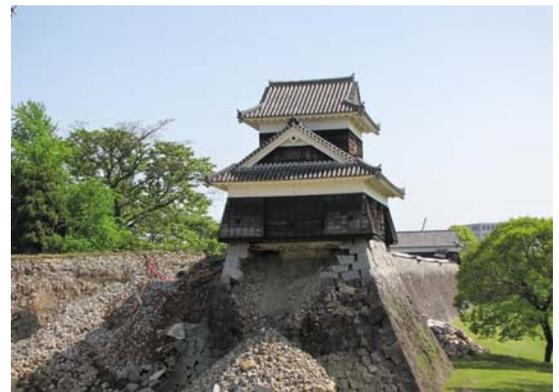
(d) 戌亥櫓の崩壊状況

写真 9.3.3(d) には戌亥櫓一北大手門カ間石垣 2 箇所石垣が保崩落した。戌亥櫓側は高さ8mのうち天端から5.6m、幅9mにわたり崩落し、北大手門側は高さ8mのうち天端から6m、幅13mにわたり崩落した。なお、前震時には戌亥櫓台の石垣に変状は見られてなかった。

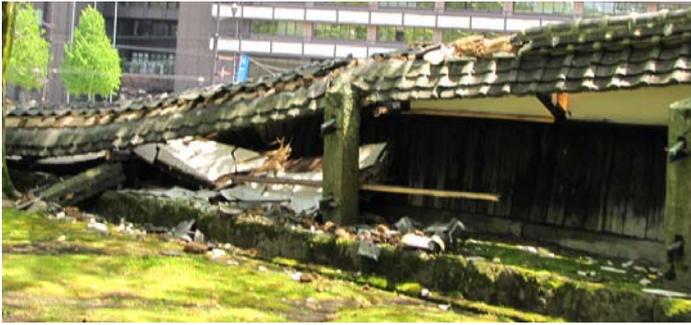
写真 9.3.4(a) には重要文化財建造物である長塀の被災の様子を示すが、東側77m分が北側(城内側)に倒壊してしまった。台風などでも何度か被災したが大きな被害を受けた。写真 9.3.4(b) は重要文化財建造物である宇土櫓に繋がる続塀の崩壊の様子を示したものである。宇土櫓は五階部分の雨戸の外れや一階の漆喰壁の剥落程度の被害で済んだが、続塀の被害は大きかった。

(a) 長塀の崩壊状況

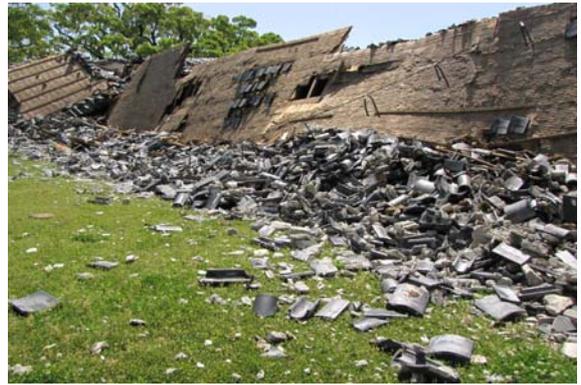
(b) 宇土櫓の続塀の崩壊状況

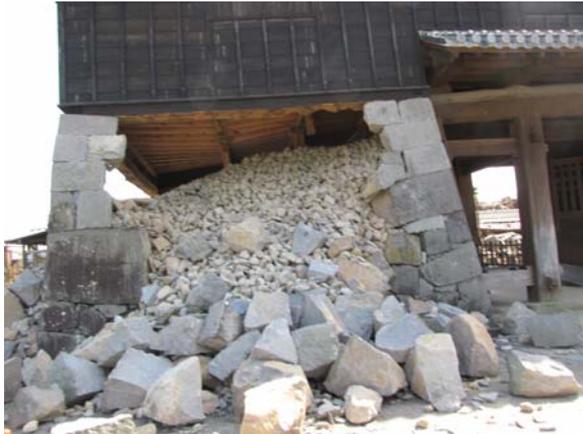
写真 9.3.4(c), (d) には復元建造物である西大手門と南大手門の石垣被害の様子を示している。両方の石垣被害に共通するのは、使用されている石材が従来の石垣で使用されていた石材形状に比べて、間知石の

(c) 西大手門の石垣の崩壊状況

形状に似ている点が指摘された。また、中栗石のサイズや詰め方についても問題があるなど、今後さらに詳細な調査が必要と思われる。

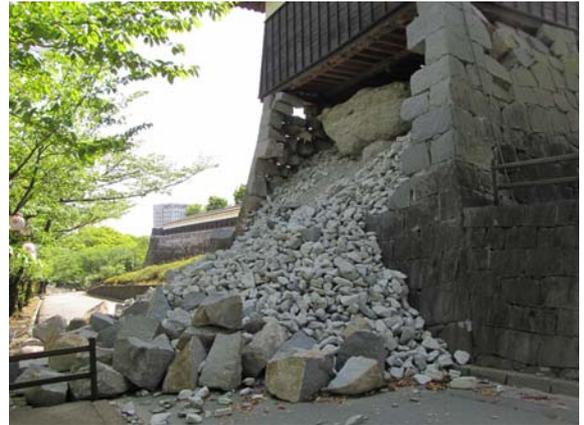
(d) 南大手門の石垣の崩壊状況

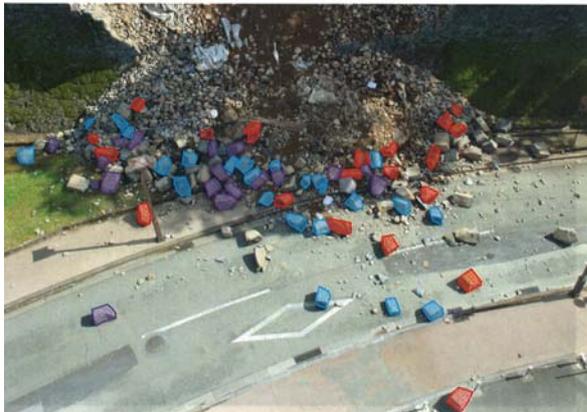
(e) 百間石垣の東側崩壊状況

写真 9.3.4(e), (f) には百間石垣東側の石垣上部の崩落状況と崩落した石垣部(赤線部分の幅 20m×高さ 5m)の石垣図を示している。百間石垣東側の上部は、平成 18 年に石垣のズレ及び孕みだしの顕著な箇所、68.10 m²の積み直しを行い、地盤と裏栗境に吸出し防止材の貼り付けを行って補修していた。雨水対策としてシート養生していた吸出し防止材の前方部分で崩落が発生しており、前震で石垣背後(裏栗と地盤境)に地割れが多数発生しておりこれが大きな要因と考えられる。なお、本震では一部分が崩落し、その他は孕みだした状態である。

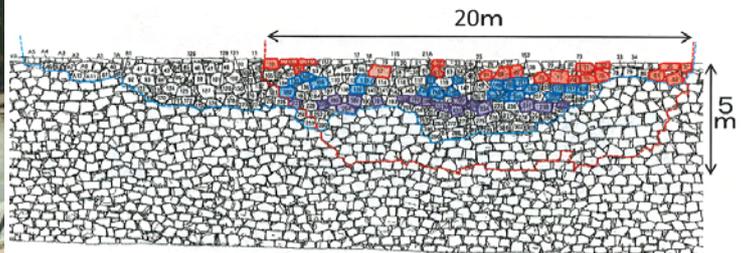
(f) 百間石垣の東側崩壊範囲と崩落図

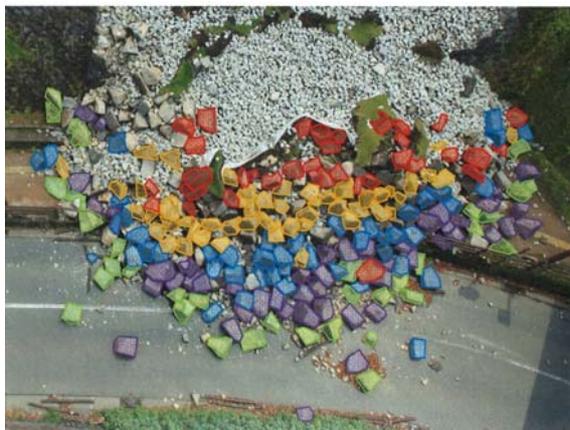
(g) 宮内橋の石垣の崩壊状況

写真 9.3.4(g) には宮内橋東詰石垣の崩壊状況を示した。平成 15 年に石垣の孕みだしが顕著な部分(石垣面の約 7 割の 199.0 m²)の積み直しを行っており、前震での変状は不明であるが、本震での崩落は地盤と裏栗の境面より前方部分で発生した。

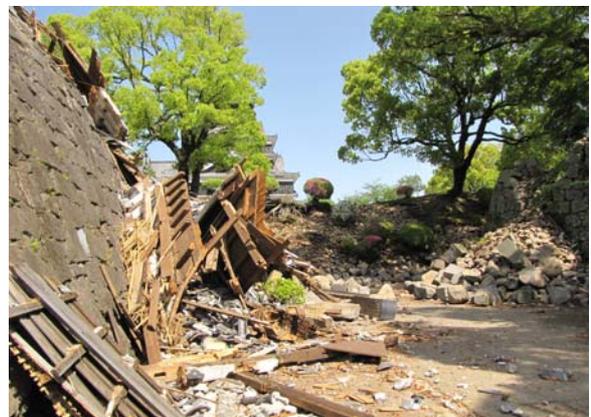
(h) 頬当御門の石垣の崩壊状況

写真 9.3.4(h) には類当御門内側(数寄屋丸御門跡周辺)石垣の崩壊状況である。崩壊は、①右手石塁北面の高さ 8m のうち天端から 4m、幅 6m(ほぼ石塁幅)の崩落、②同石塁東面の高さ 8m のうち天端から 4m、幅 20m 部分の崩落、③同石塁隣接南東北面石垣の高さ 7m のうち天端から 4m、幅 5m 部分の崩落、④正面石塁の西面の高さ 7m のうち天端から 4m、幅 22m、奥行き 4m 部分の崩落からなる。

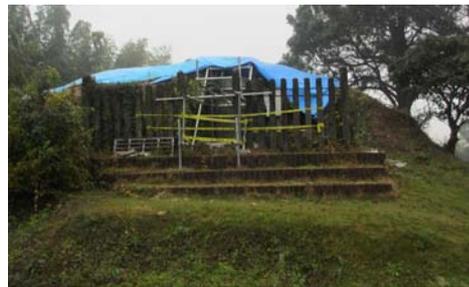
(a)井寺古墳の被災状況

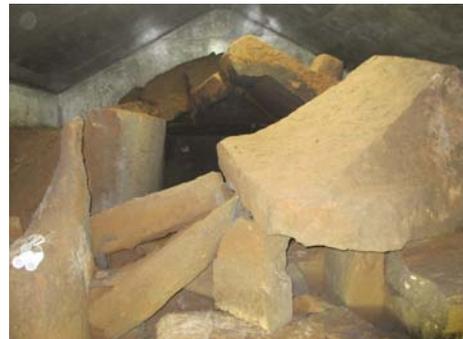
(b)塚原古墳群の石之室古墳の被災状況

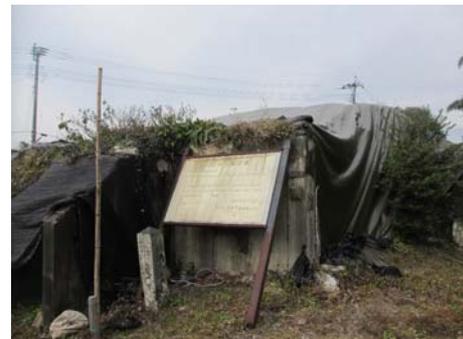
(c)御霊塚古墳の被災状況
