◆推定損傷主原因

塩 害

◆部位

PC 主桁

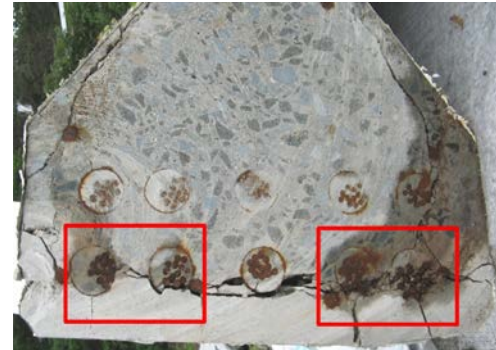
施工不良

青森県 日本海沿岸 0~100m 厳寒～寒冷

塩害により著しい劣化を受けて解体撤去されたポストテンション PC 桁の断面である。調査の結果、写真右側のかぶりが左側よりも少ないことが確認された。加えて、当該 PC 桁は PC 鋼材の端部が上フランジ上縁で定着されている。そのため、シース内部のグラウトが不充填の

場合には、橋面水が定着部から不充填部へと浸入する可能性がある。そのような施工不良による不具合と著しい塩害が複合して損傷が加速されたものと予想される。
