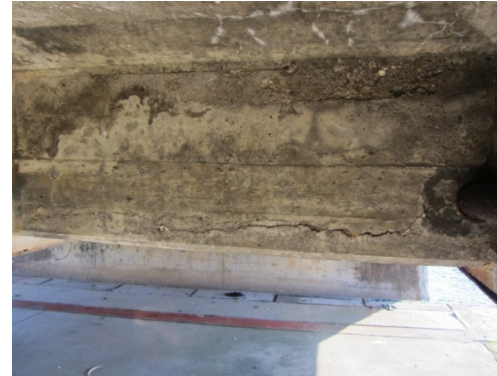
◆推定損傷主原因	塩 害
◆考えられる他の原因	なし
◆地域	青森県 市街地 寒冷
◆部位	RC 横桁
◆供用年数	75 年（写真撮影時）
◆判定理由ほか	設置場所はむつ湾沿岸。錆汁は見られないが鉄筋に沿って大きなひび割れが発生している。写真右端の管の腐食が引き金となった可能性がある。
