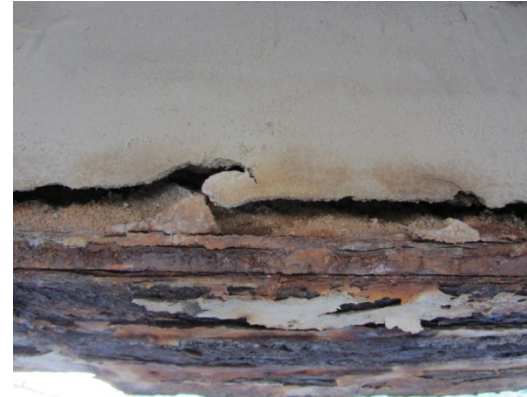
◆推定損傷主原因	塩 害
◆考えられる他の原因	なし
◆地域	青森県 市街地 寒冷
◆部位	RC 横桁
◆供用年数	75 年（写真撮影時）
◆判定理由ほか	設置場所はむつ湾沿岸。主桁 下面に接着した鋼板（補修時 期は 1980 年ごろ）が広範囲 に腐食，浮きが確認される。
