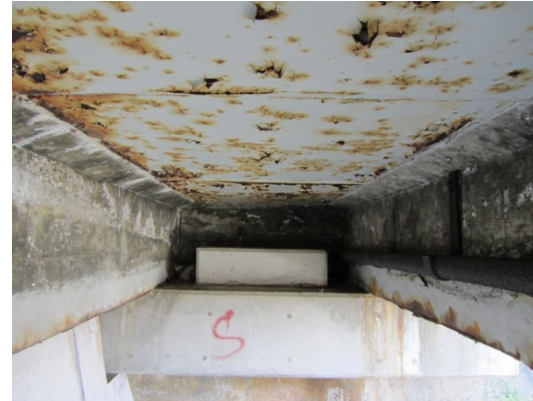
◆推定損傷主原因	塩 害
◆考えられる他の原因	なし
◆地域	青森県 市街地 寒冷
◆部位	RC 橋
◆供用年数	75 年（写真撮影時）
◆判定理由ほか	設置場所はむつ湾沿岸。主桁下面に接着した鋼板（補修時期は 1980 年ごろ）が広範囲に腐食，浮きが確認される。また，コンクリートとの境界面からの漏水も確認される。
