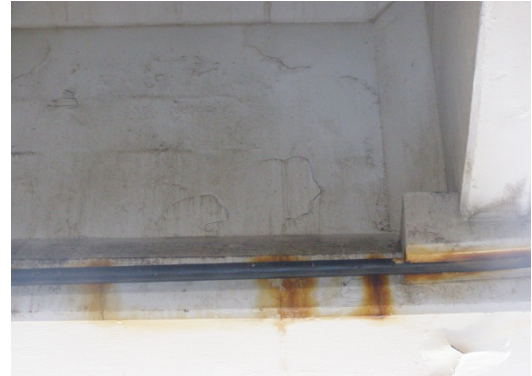
塩 害

施工不良

青森県 日本海沿岸 0~100m 厳寒～寒冷

PC 主桁

ポストテンション方式の PC 主桁ウェブに生じたかぶりの剥落である。スターラップ筋、もしくはセパレータが腐食することにより劣化が生じたものと思われる。加えて施工不良などによるかぶり不足も原因の一つと考えられる。
