◆推定損傷主原因 **塩 害**

◆部位 RC 桁間詰

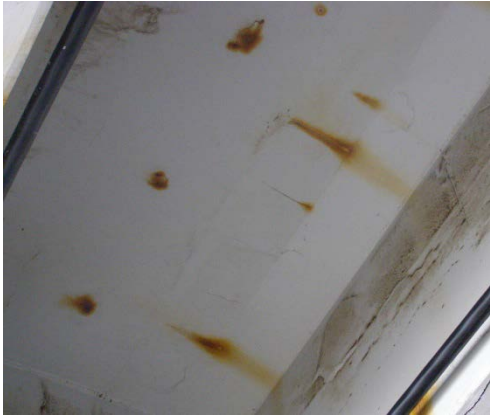
◆地域 青森県 日本海沿岸 0~100m 厳寒～寒冷

◆判定理由ほか 主桁間の間詰め部表面に生じた腐食ひび割れである。この場合は、乾燥収縮などによりひび割れが生じ、そこから塩分が侵入して内部鋼材の腐食を促進したものと考えられる。
