塩 害

青森県 日本海沿岸 0~100m 厳寒~寒冷

PC 主桁

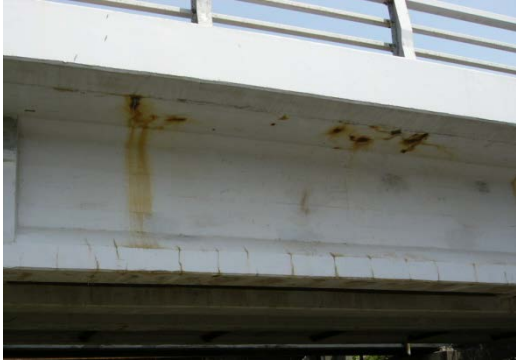
ポストテンション方式の PC 主桁で下フランジ下面に曲げひび割れが生じている。PC 鋼材の腐食や破断により、プレストレスが大きく損失することが原因と考えられる。PC 構造の場合には、このような力学的作用によるひび割れの発生は、力学性能の著しい損失を意味している。
