◆推定損傷主原因 **塩 害**

◆部位 RC 主桁

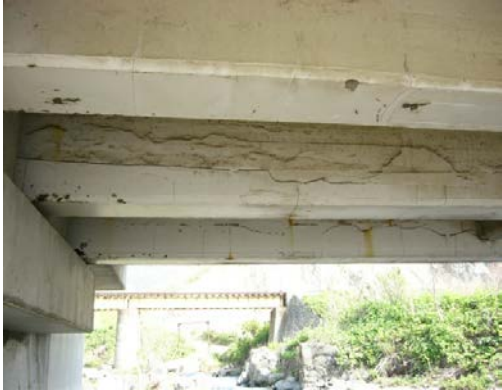
◆地域 青森県 日本海沿岸 0~100m 厳寒~寒冷地

◆判定理由ほか RC 主桁に発生した腐食ひび割れと曲げひび割れである。RC 桁の場合には、曲げひび割れが発生していると内部鋼材の著しい腐食が予想される。
