◆推定損傷主原因

アルカリシリカ反応

◆部位

RC 柱

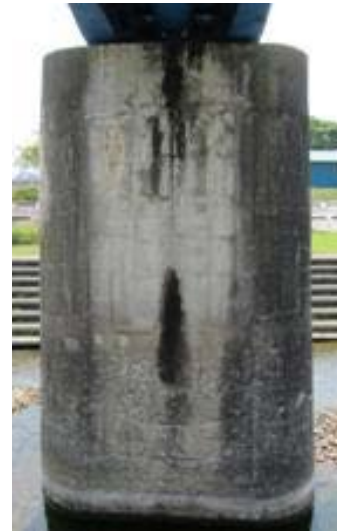
青森県 市街地 寒冷

設置場所はむつ湾に比較的近い。構造物種別は水道橋である。橋脚全面に鉄筋に沿った格子状のひび割れが確認される。地域住民からの聞き取りにより、建設年代は1970年代と推定される。ASRでこのように規則的な格子状になるか疑問であり、他の要因は不明である。
