## アルカリシリカ反応

青森県 市街地 寒冷

RC 柱

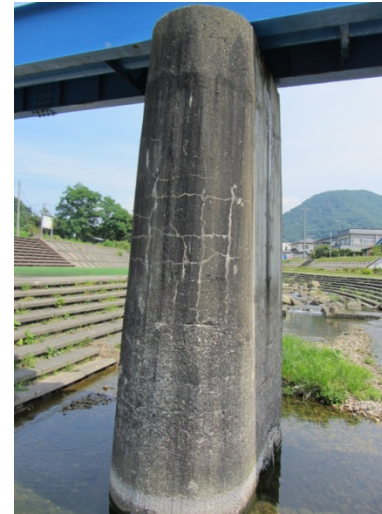
設置場所はむつ湾に比較的近い。構造物種別は水道橋である。橋脚全面に鉄筋に沿った格子状のひび割れが確認される。地域住民からの聞き取りにより、建設年代は1970年代と推定される。ASRでこのように規則的な格子状になるか疑問であり、他の要因は不明である。
