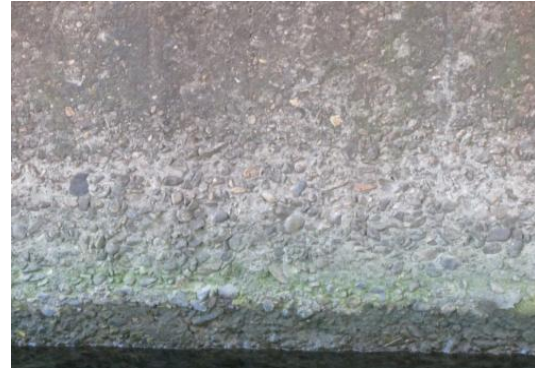
◆推定損傷主原因	すり減り
◆考えられる他の原因	なし
◆地域	青森県 市街地 寒冷
◆部位	RC 柱
◆供用年数	60年 (写真撮影時)
◆判定理由ほか	河川のすり減り作用により粗骨材が露出している。
