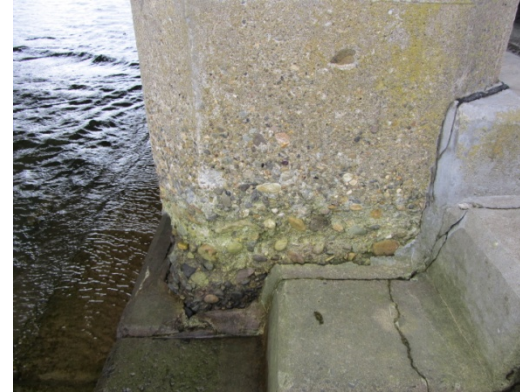
- ◆推定損傷主原因 **すり減り**
- ◆考えられる他の原因 なし
-
- ◆地域 青森県 市街地 寒冷
-
- ◆部位 RC 柱
-
- ◆供用年数 75 年 (写真撮影時)
-
- ◆判定理由ほか

設置場所はむつ湾沿岸。河川のすり減り作用により粗骨材の露出・脱落が確認される。
