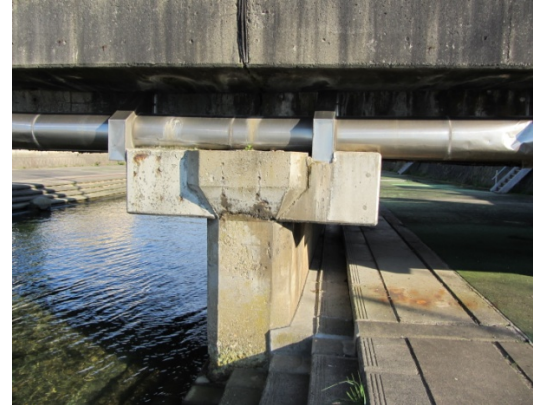
- ◆推定損傷主原因 **すり減り**
- ◆考えられる他の原因 なし
-
- ◆地域 青森県 市街地 寒冷
-
- ◆部位 RC 柱
-
- ◆供用年数 75 年 (写真撮影時)
-
- ◆判定理由ほか 設置場所はむつ湾沿岸。河川のすり減り作用により粗骨材の露出・脱落が確認される。
