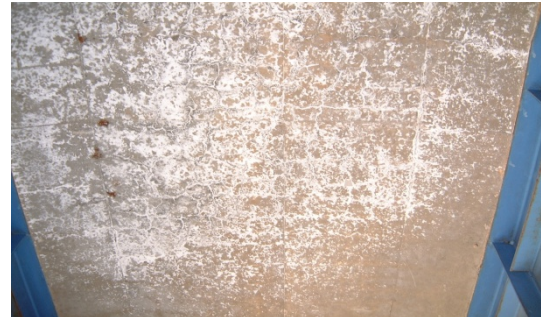
◆推定損傷主原因	疲 労
◆考えられる他の原因	溶出
◆地域	宮城県 田園・郊外 厳寒～寒冷
◆部位	RC床版
◆供用年数	27年（写真撮影時）
◆判定理由ほか	設計荷重を超える長期的な荷重により、格子状のひび割れが発生。また、橋面防水が施されておらず、上面からの凍結抑制剤混じりの雨水の浸透により、エフロレッセンスが床版全面に見られる。
