◆推定損傷主原因 **施工不良**

◆部位 RC 橋 接合部

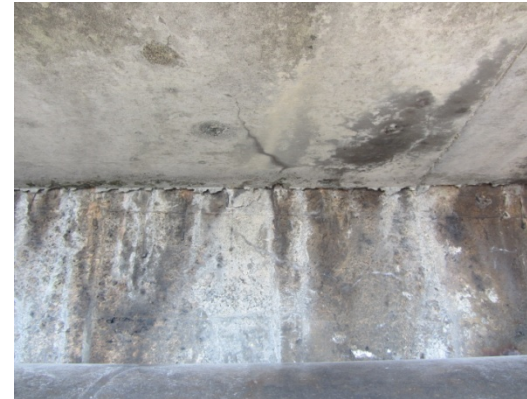
◆判定理由ほか 設置場所はむつ湾沿岸。主桁と地覆の接合部より漏水が確認される。1980 年ごろに幅員を広げるため地覆（張出部）を拡張した。その際、施工不良により主桁と地覆に隙間ができた。また、主桁にひび割れも見られる。
