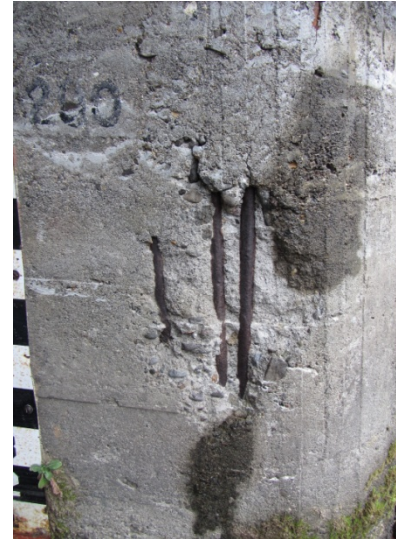
◆推定損傷主原因	施工不良
◆考えられる他の原因	なし
◆地域	青森県 山間部 寒冷
◆部位	RC 柱
◆供用年数	79年 (写真撮影時)
◆判定理由ほか	橋脚の広範囲でジャンカが観察される。一部でかぶりコンクリートが剥落し、鉄筋腐食も認められる。
