◆推定損傷主原因

施工不良

青森県 日本海沿岸 0~100m 厳寒~寒冷

RC 主桁

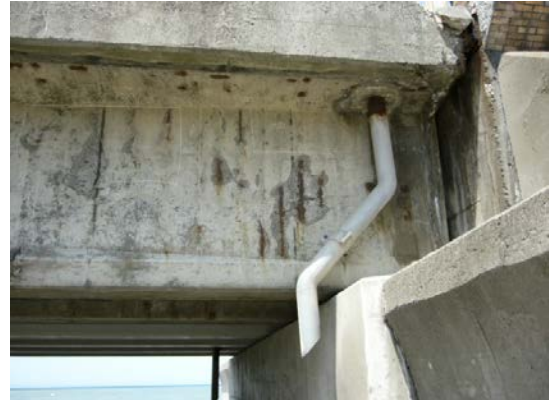
塩害

ポストテンション方式の PC 主桁でウェブに発生した剥落と腐食ひび割れである。スターラップ筋が塩害で腐食することにより、生じた劣化である。あわせて施工不良によるかぶり不足も原因の一つと考えられる。
