◆推定損傷主原因 **施工不良**

◆部位 RC柱

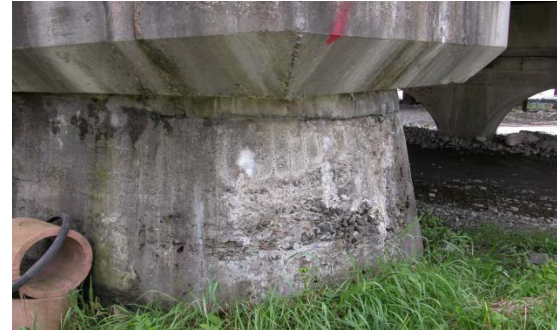
◆考えられる他の原因 溶出, すり減り

◆判定理由ほか 何かがぶつかったことによる損傷も考えられるが, 施工不良による豆板が, その後の水の流れによる溶出, すり減りにより粗骨材が露出したものと思われる。
