◆推定損傷主原因

施工不良

◆地域 岩手県 田園・郊外 厳寒～寒冷

◆部位 RC 主桁

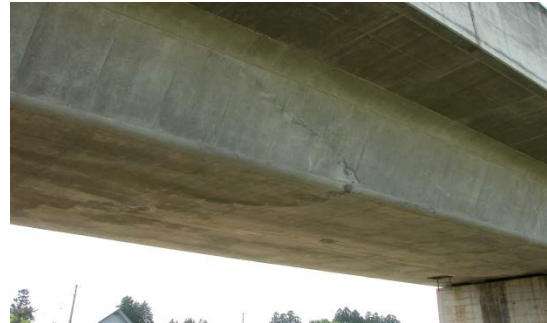
◆判定理由ほか 施工不良によるコールドジョイントである。補修痕も見られる。エフロッセンスが若干だがにじみ出ている。厳冬の地でもあり、今後、少しずつではあるが劣化が進行する可能性がある。
