モルディブにおける2004年12月26日 インド洋津波の現地調査結果

4月1日 土木学会報告会

藤間功司(防衛大)

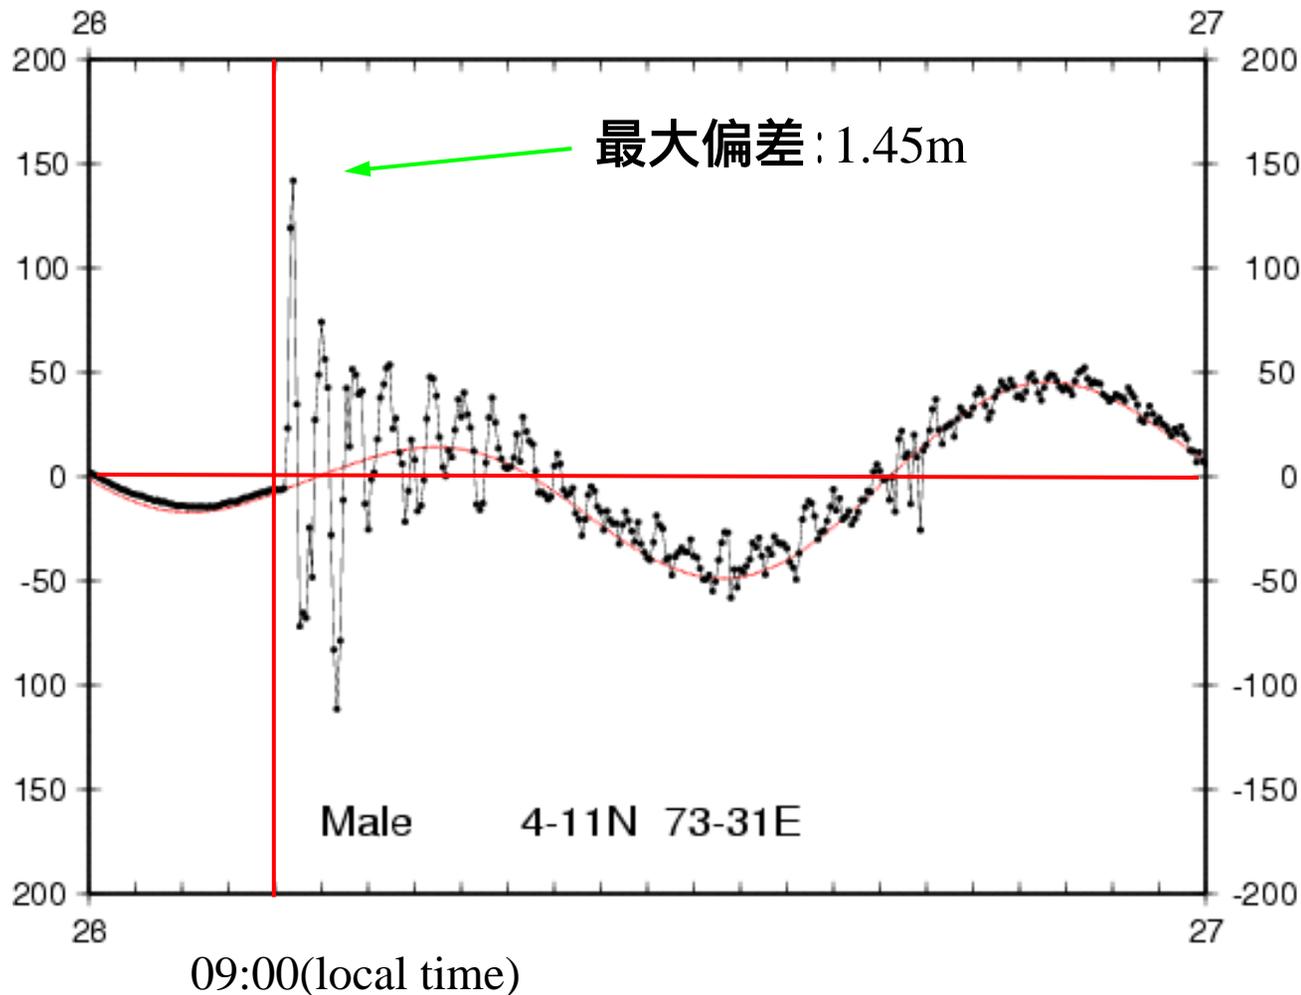
マレ島潮位記録(測定位置は空港, 環礁内)

time	tide(cm)
09:08	-6.44
09:12	-5.53
09:16	23.12
09:20	119.13
09:24	141.99
09:30	34.70
09:34	-71.67

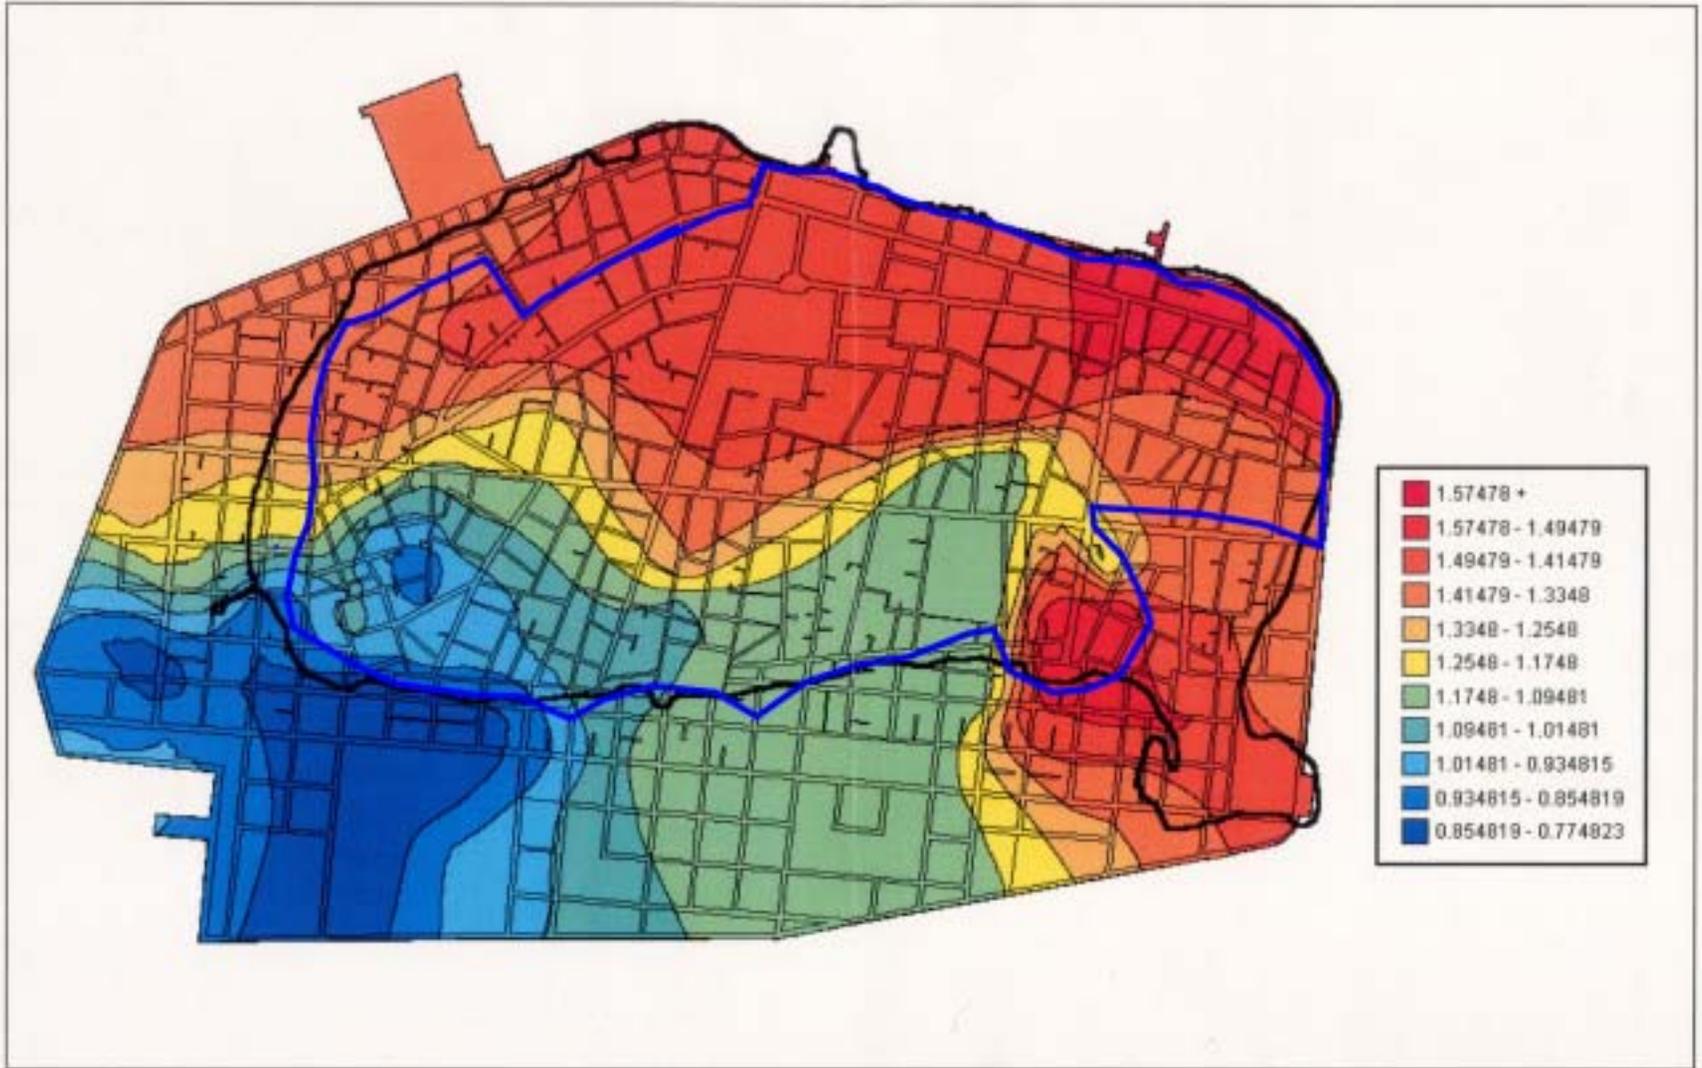
実測浸水域図

Elevation contour map and street map of Male' overlaid (elevations are given in Metres). (Male' height points acquired from DGPS and interpolated using MapInfo software)

- 島の60%が浸水していた
- 浸水域と埋立地はかなり一致している
 - 埋立地は、周囲と同程度の守りでは守れない
 - 島の原型に比べて浸水域が食い込んでいる場所がある　メカニズムは？

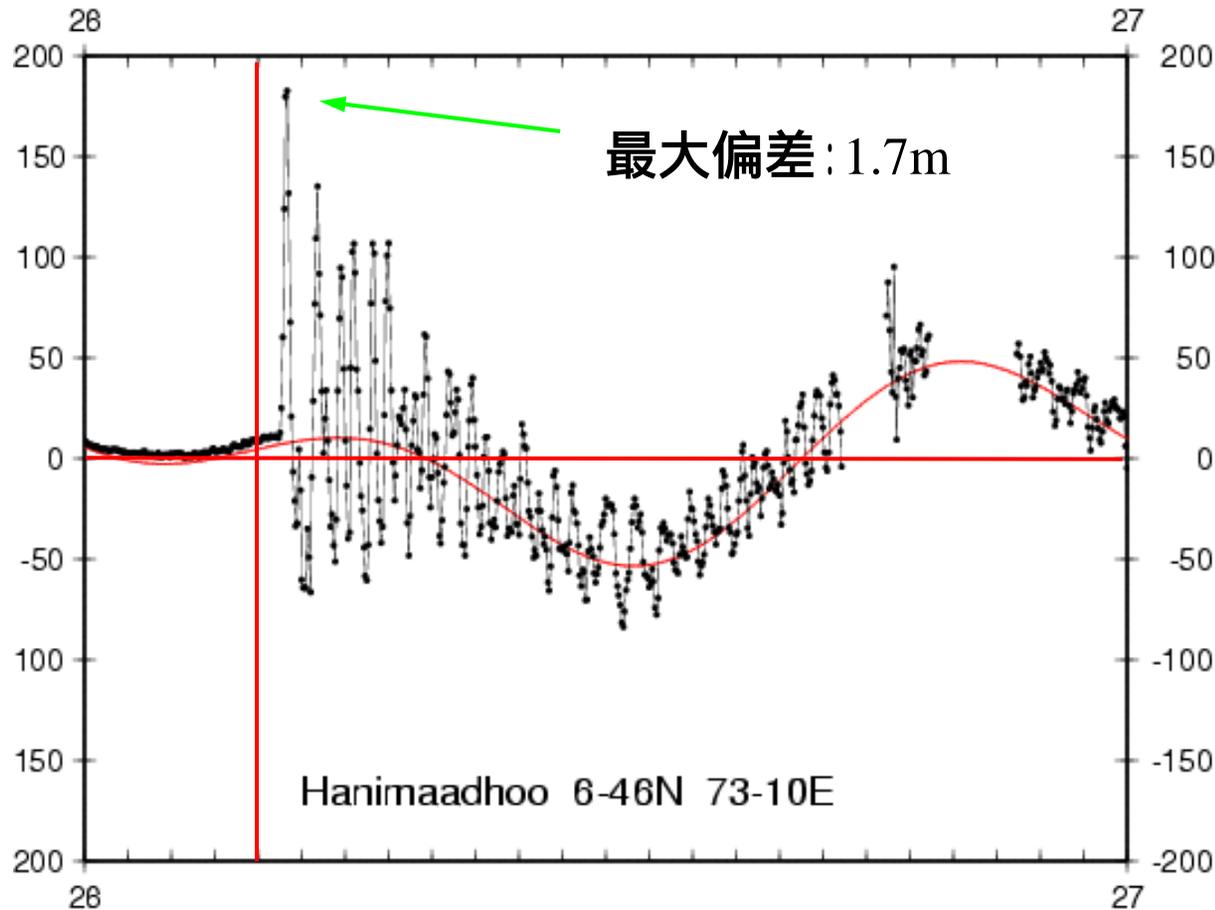
Hanimaadhoo, Kulhudhuffushi (Haa Dhaalu atollの東端; リーフは西側に発達)

time	tide(cm)
09:16	10.05
09:20	12.80
09:24	24.99
09:28	60.34
09:32	124.05
09:36	179.83
09:40	182.57
09:44	131.67
09:48	67.66
09:52	20.72
09:56	-6.71

- Hanimadhoo: 顕著な被害はなく, 明確な痕跡なし
- 検潮記録: 1.8m(西側と思われる),
- Kulhudhuffushi: 東側からは浸水せず, リーフの発達した西側で大きな被害
- 南側では「静かに水位が上がった」
- Kulhudhuffushi南側: 1.7m
- 環礁の中側と外側で痕跡高に有意な差はない

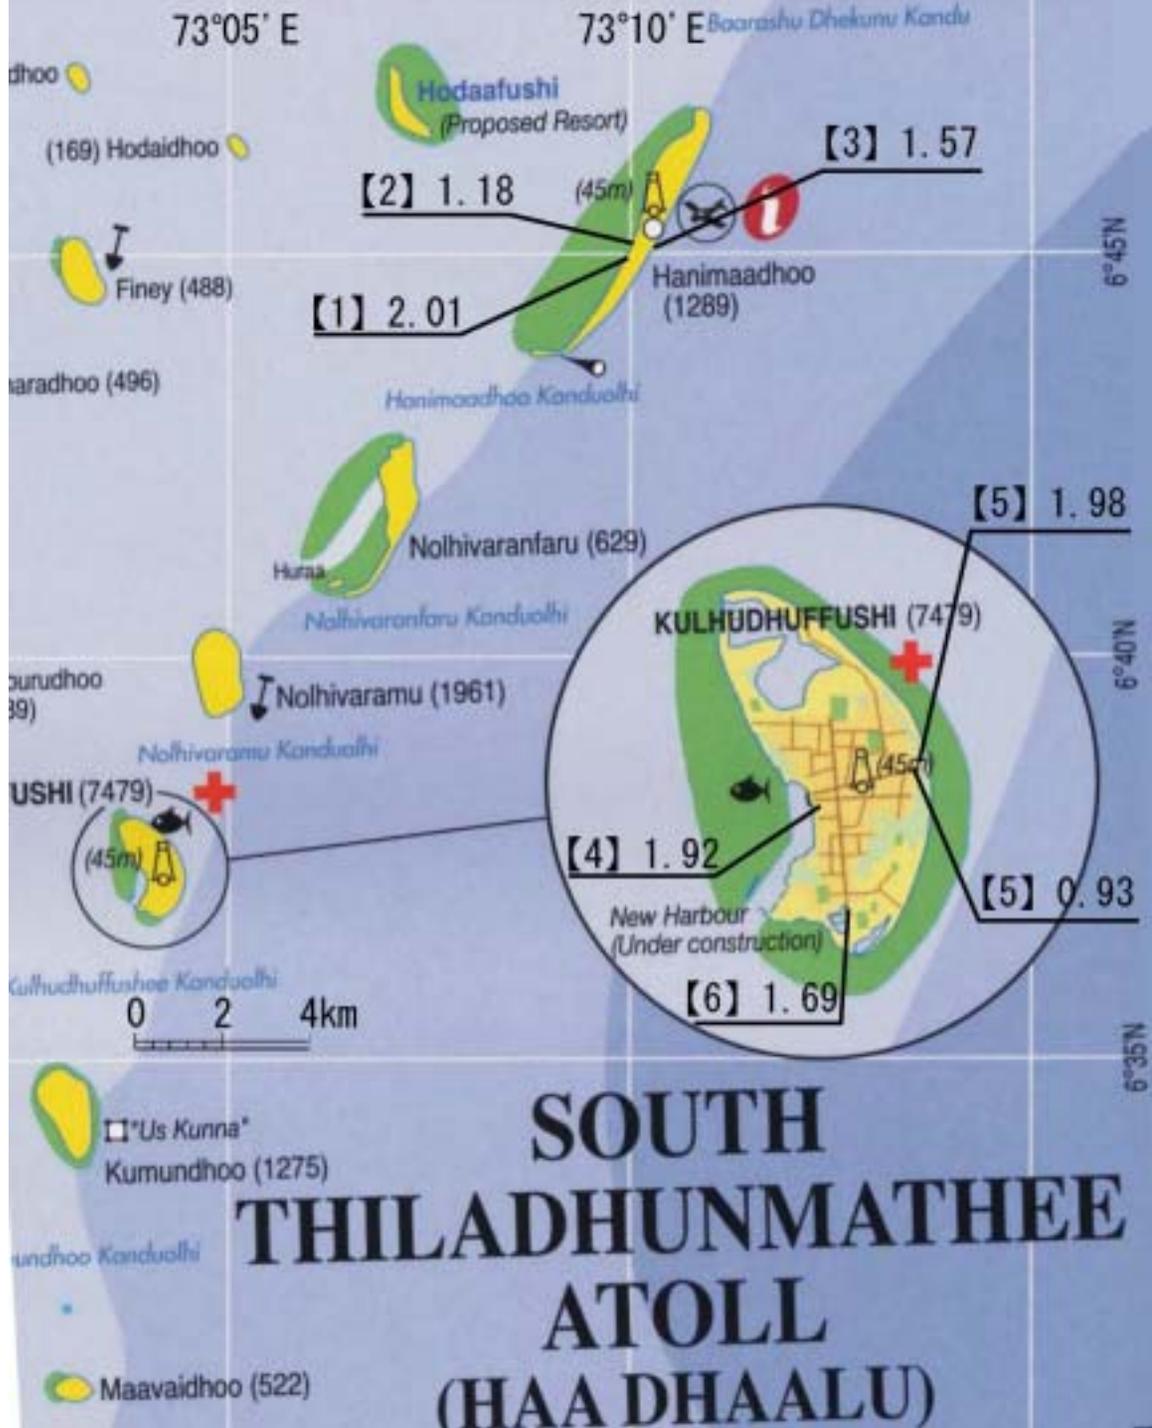
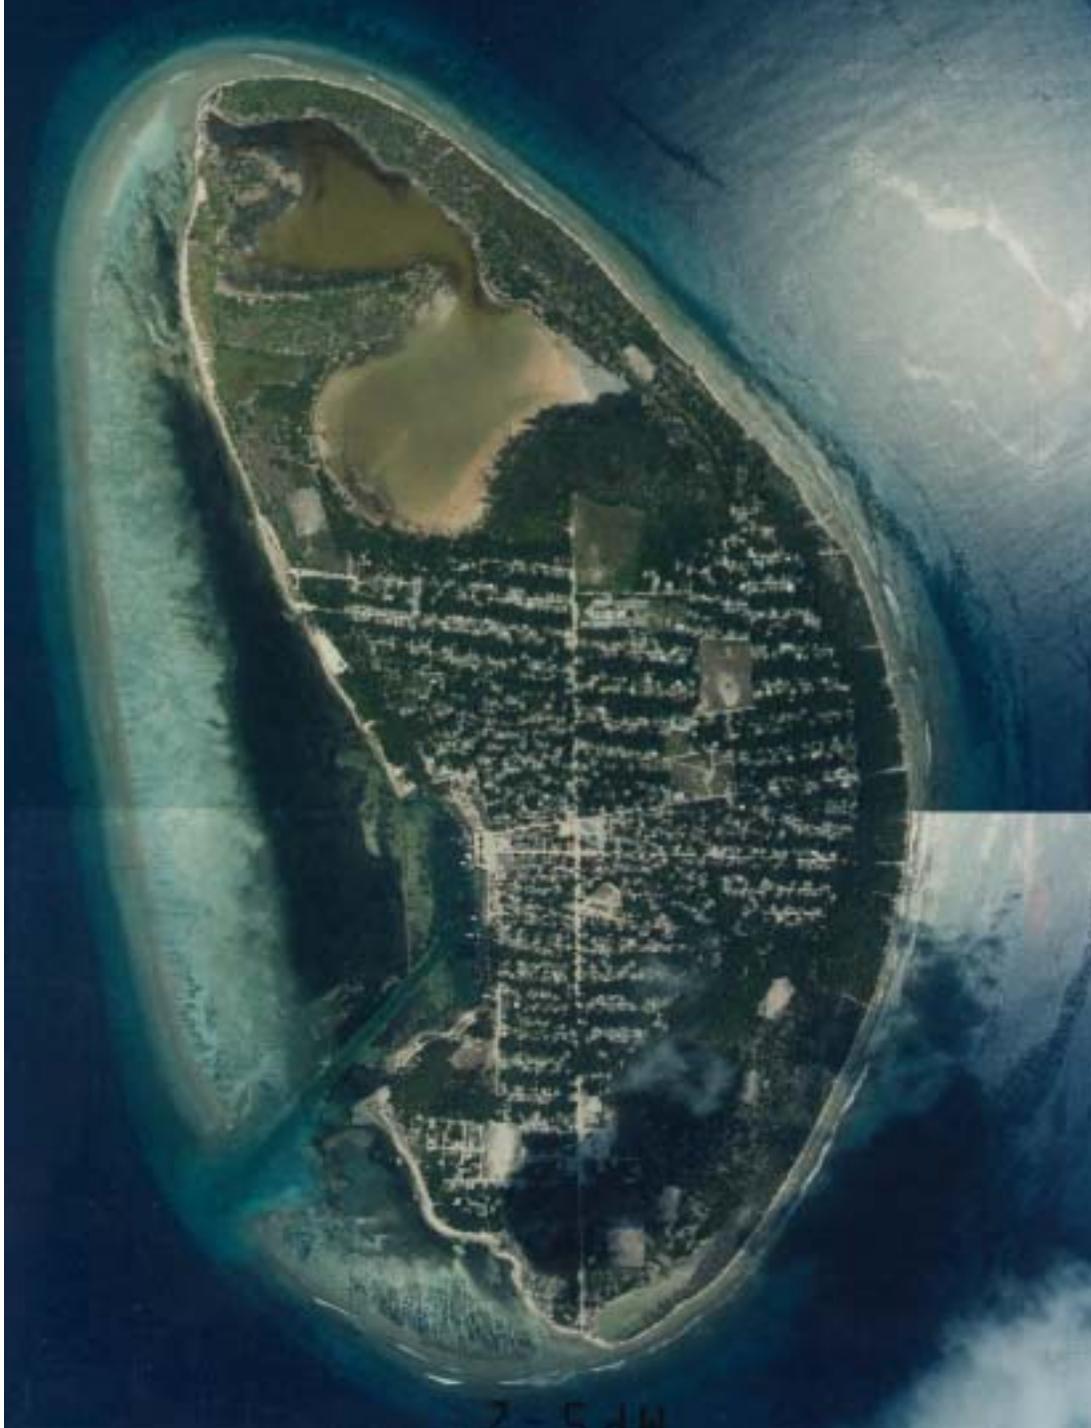
Kulhudhuffushi

- 東側:リーフが発達しておらず,バームあり
 - バームが津波を食い止め被害なし
- 西側:リーフが発達しバームなし
 - 回り込んだ津波により浸水被害

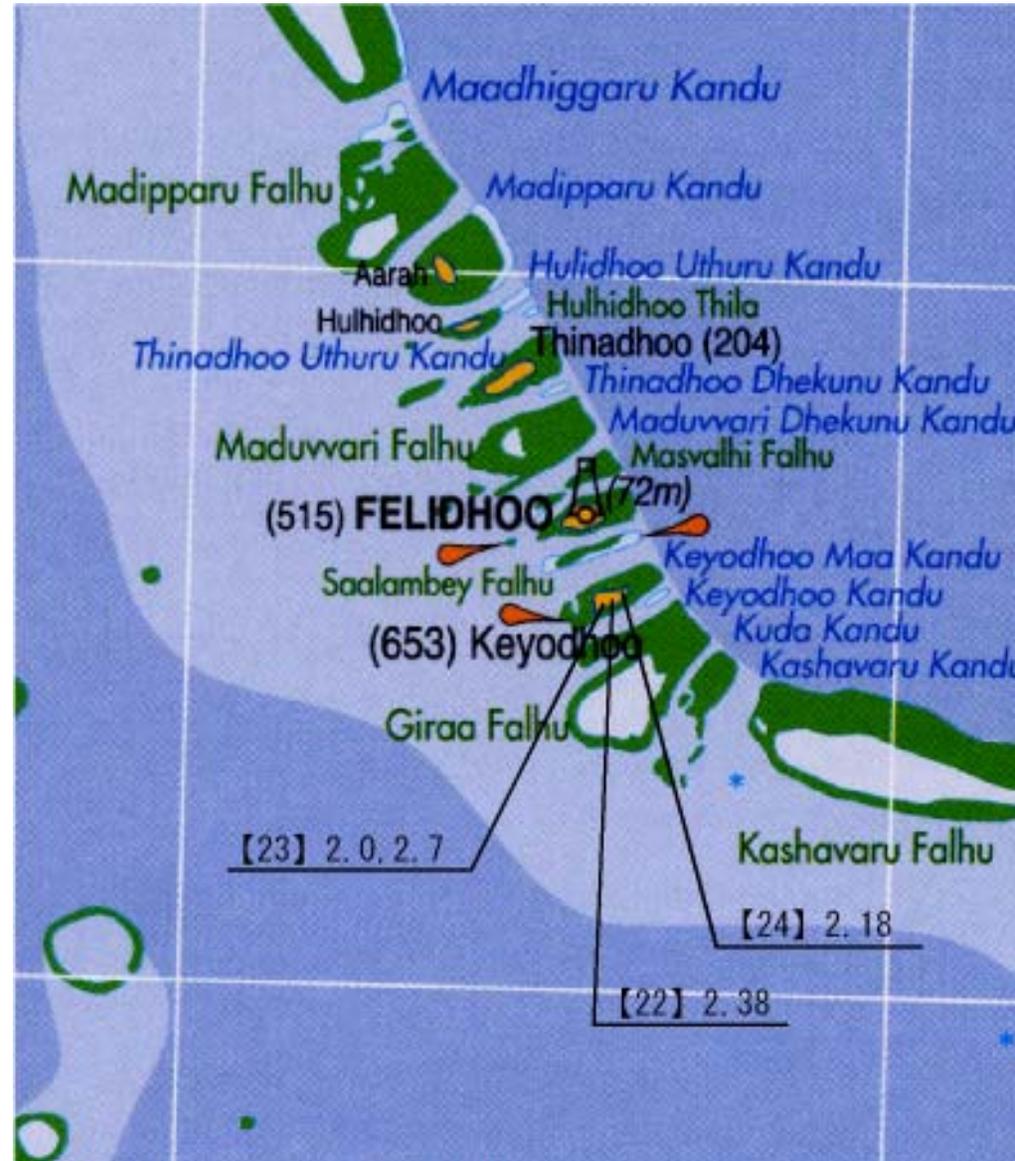
Keyodhoo (Vaavu atoll 東端)

- 1波目は東から来た,
2波目は周囲から同時に浸水してきた
- 痕跡高: 2.0-2.7m
- 痕跡高に, 方向による差は見られない

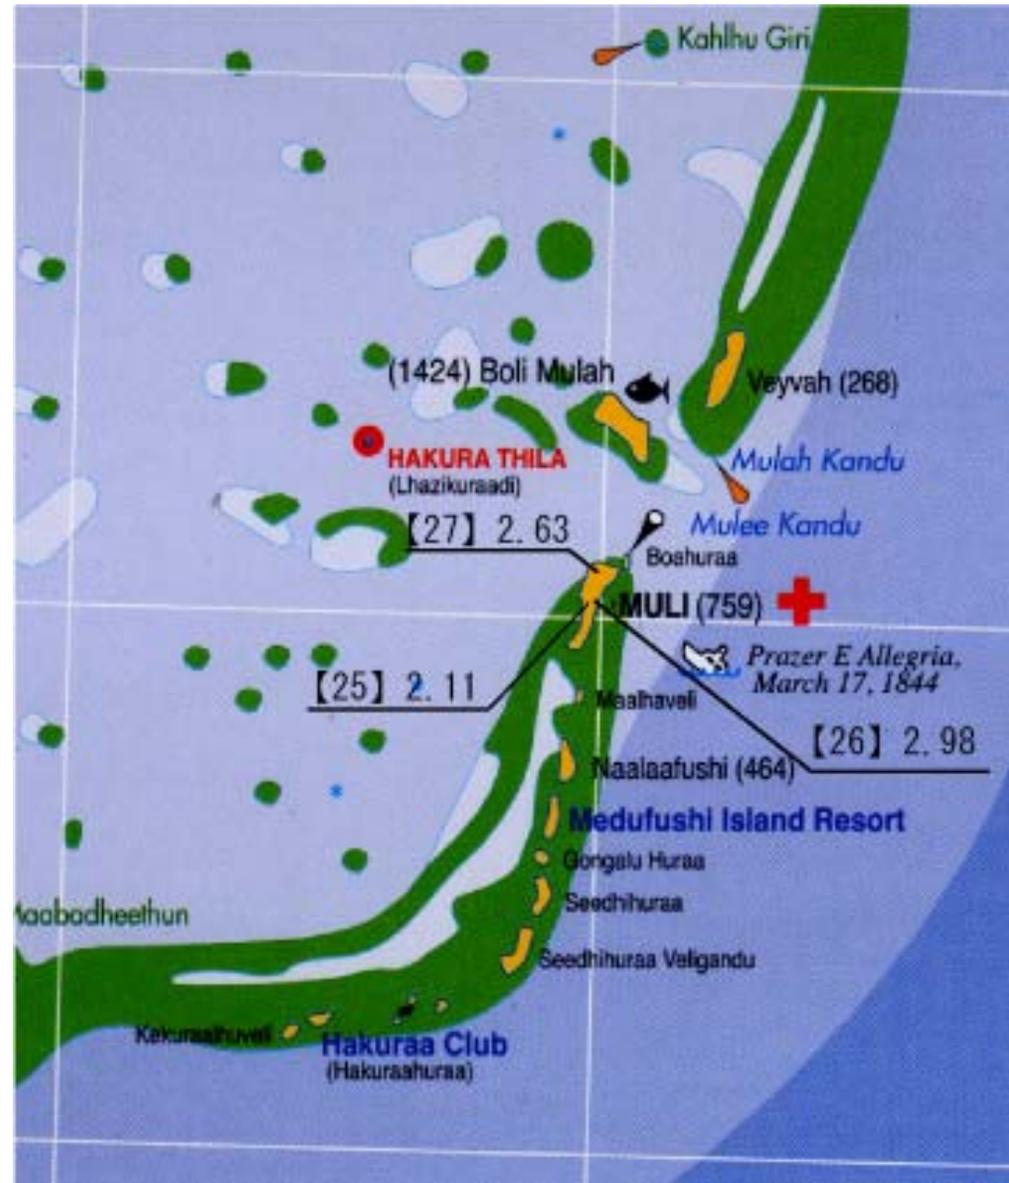
Muli (Meemu atoll 東端)

- 東西南側にリーフが発達
- 津波は東から来て西側に通り抜けた
- 痕跡高: 東側で3.0m, 西側で2.1m, 北側で2.6m

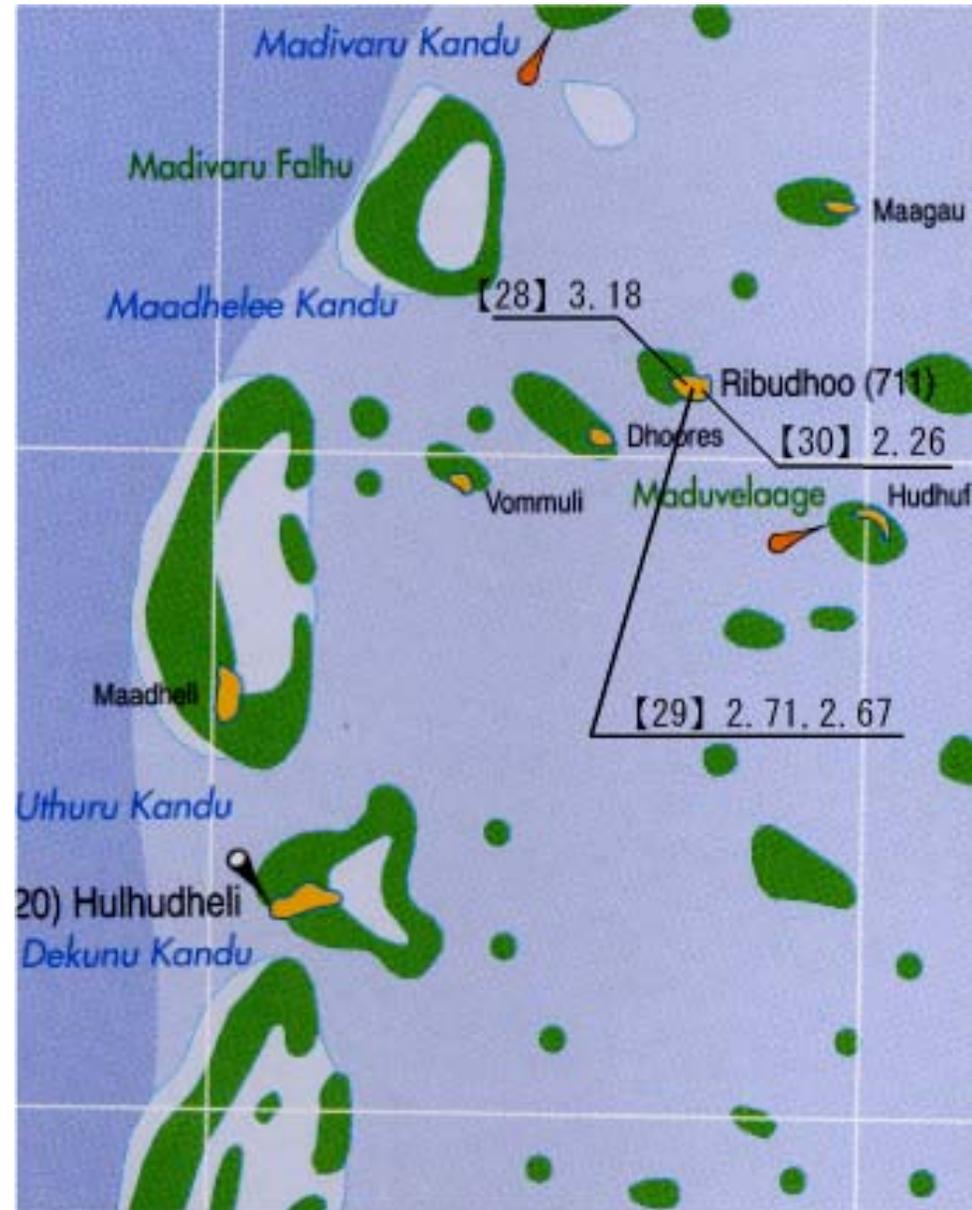
Ribudhoo (Dhaalu attol の中)

- 島の西側にリーフ
- どの方向からも同時に浸水

- 痕跡高: 島の北西で3.1m, 中央で2.7m, 南東で2.3m

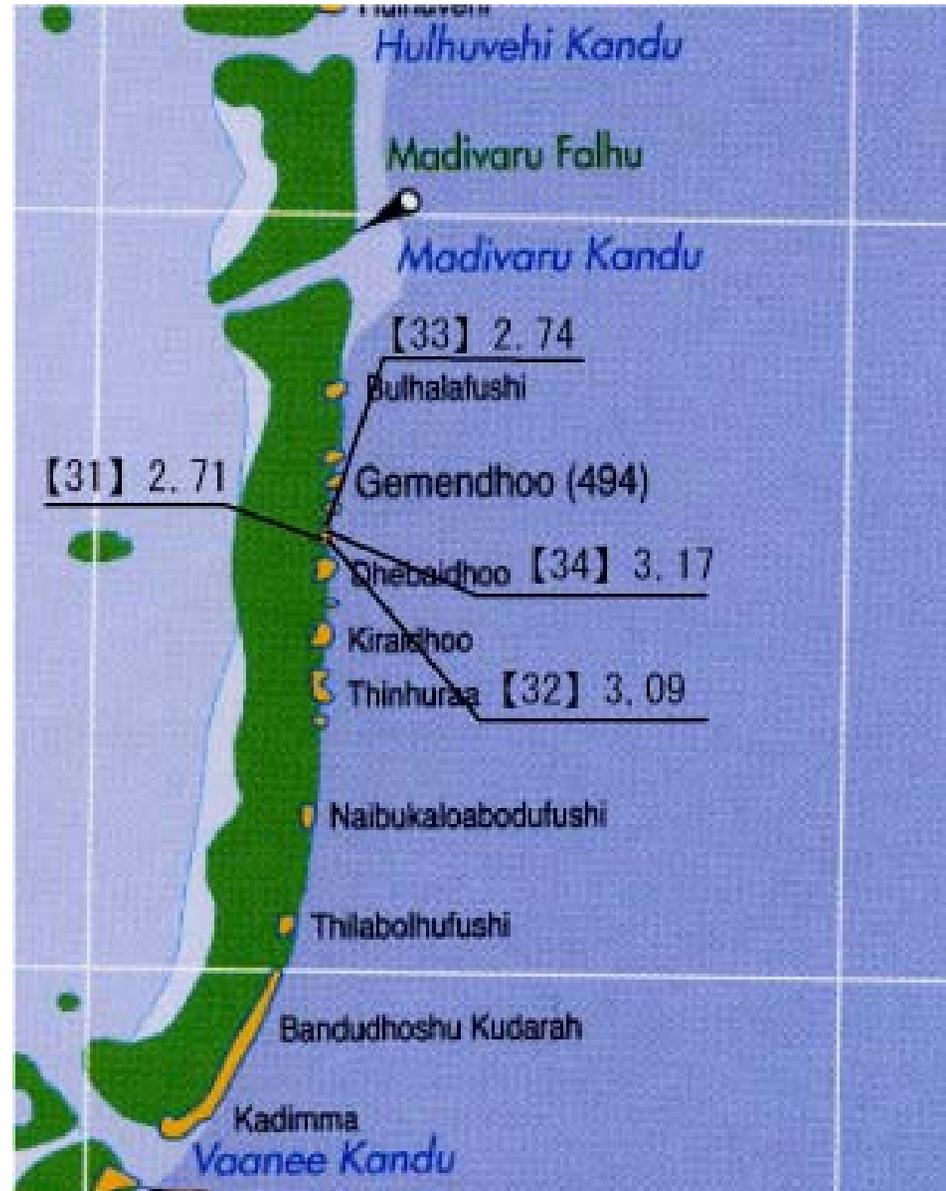
Gemendhoo (Dhaalu attol 東端)

- リーフは西側に発達
- 津波は東から来て西に通
り抜けた
- 壊滅的な被害を受け、島
民が逃げ出した
- 痕跡高：東側で3.1m、西
側で2.7m、北側で
2.7m, 3.2m
- RibudhooとGemendhooの
比較：痕跡高に優位な差
はない

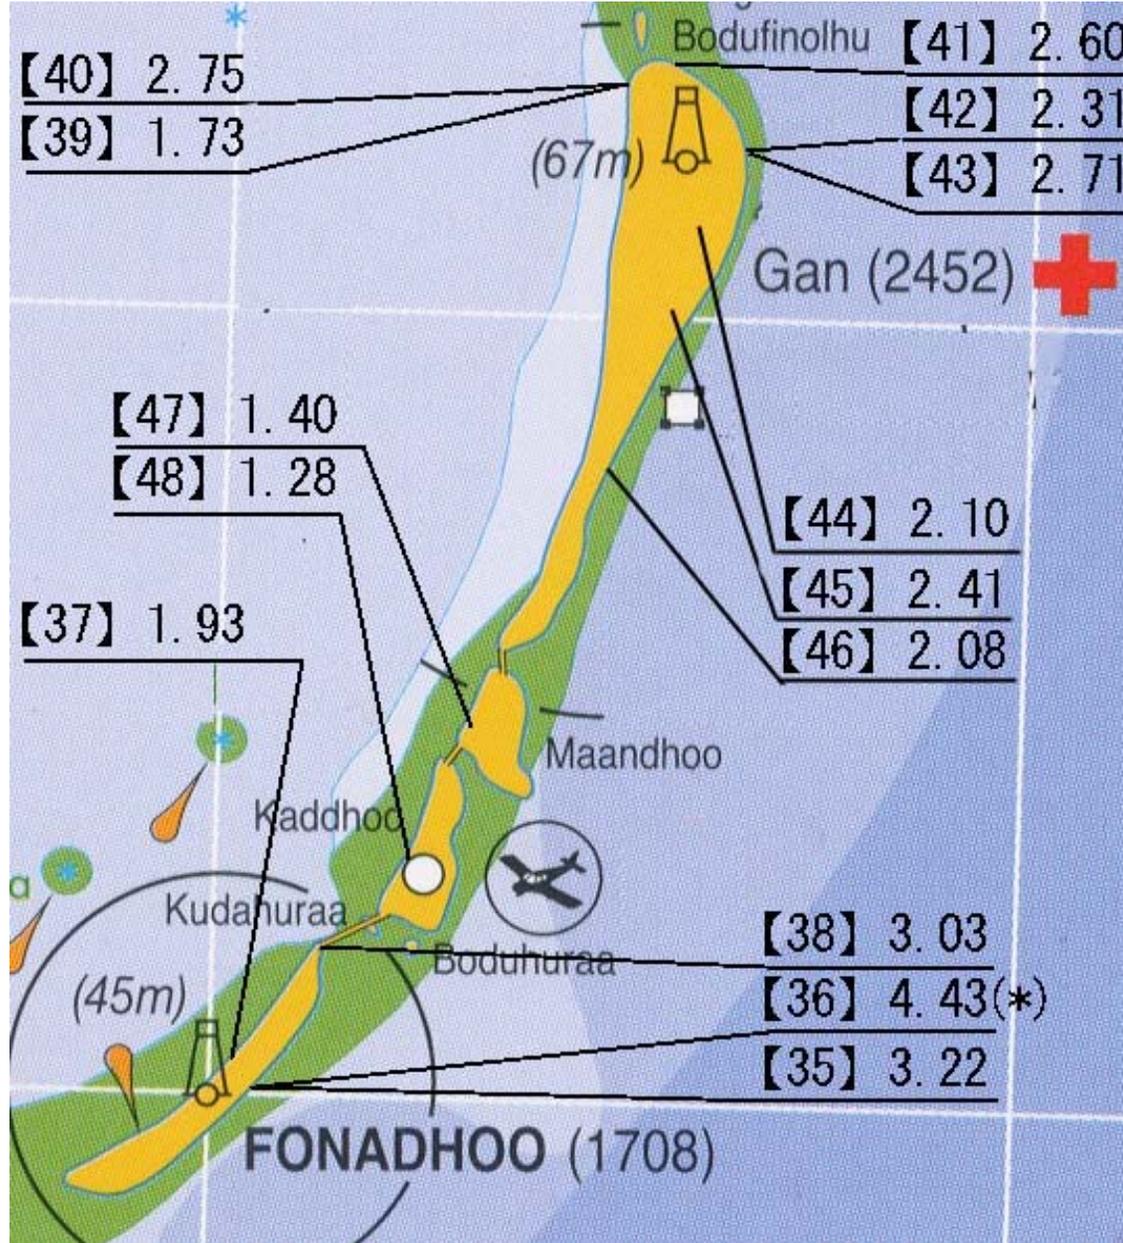
Kaddhoo- Fonadhoo- Maandhoo-Gan (Laamu atoll 東端)

- 津波は東から西へ
- 被害は島岸で発生
- 痕跡高: 1.3-3.2m
- バームのあるGanより、
リーフが発達しバーム
がないFonadhooで被害
が大きかった

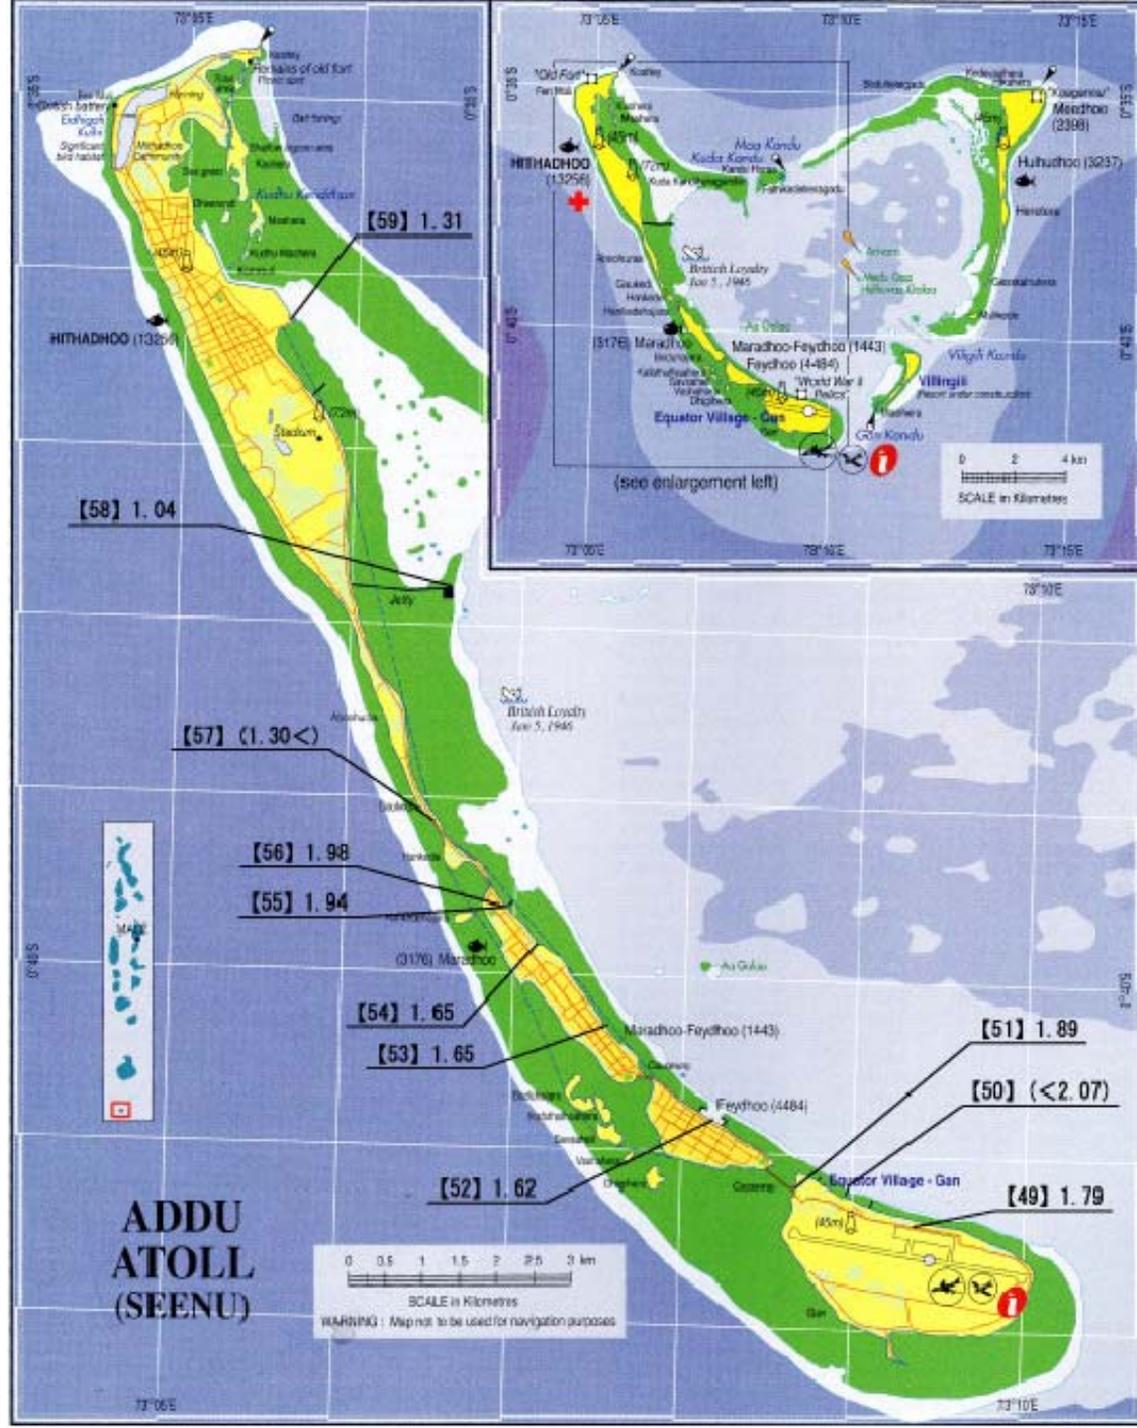
Hittadhoo- Maradhoo- Feydhoo-Gan (Seenu atoll 西側)

- 東側(環礁側)で浸水被害
- 痕跡高: 1.3-2.1m
- 若築建設の現場で実測値(時系列)あり

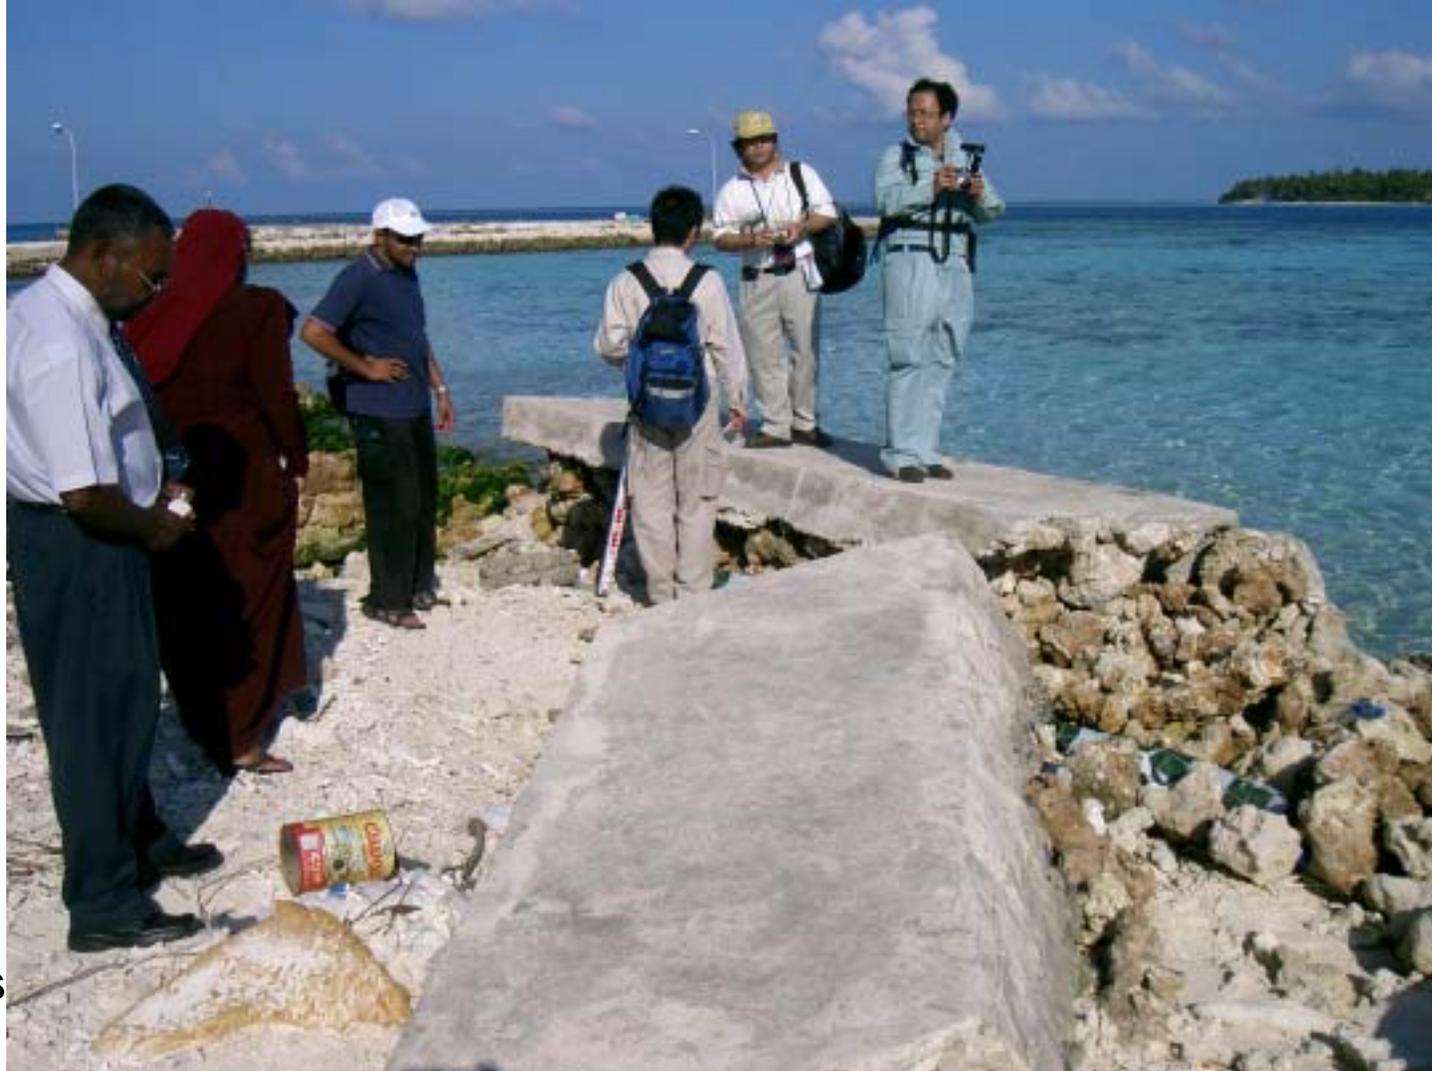
Keyodhoo, Maldives

- 脆弱な構造物が被災

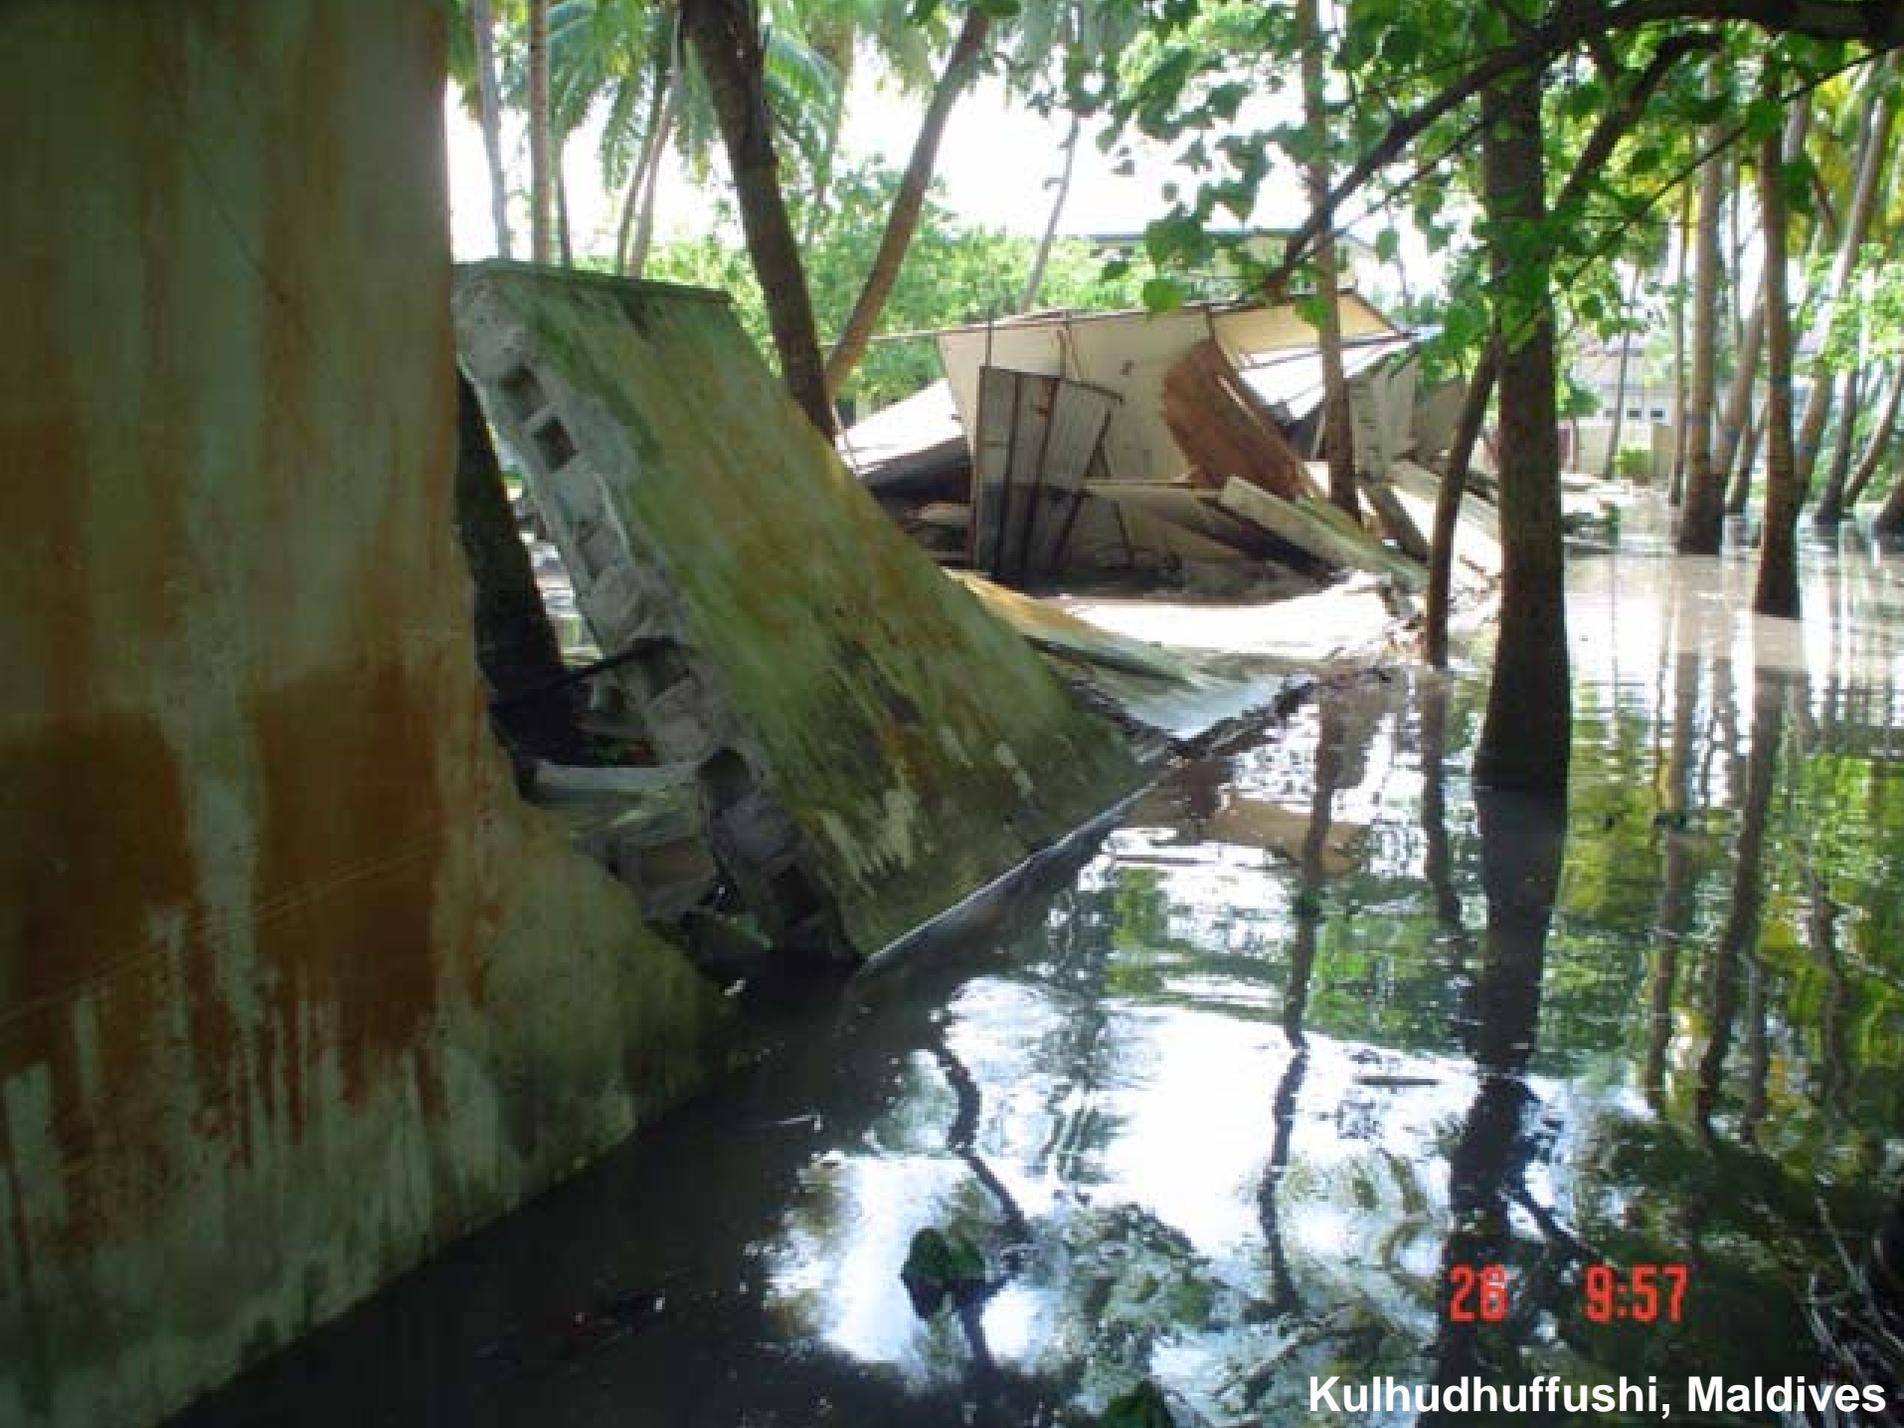
Kulhudhuffushi, Maldives

- 折下のパラドックス = リーフが発達しているところほど被害が大きい
 - リーフ上での段波化による流速増大？
 - リーフ側が高度利用されてきているため被害が目立つ？
 - 外洋サイドでリーフが発達していない場所にはバームができ、そのバームが津波を食い止めている
