バンダアチェ周辺における 道路・橋梁被害概要の報告

(1) 調査範囲

インドネシアスマトラ島北部及び北西部
(バンダアチェ市周辺)

(2) 調査箇所: 道路、橋梁(42橋)

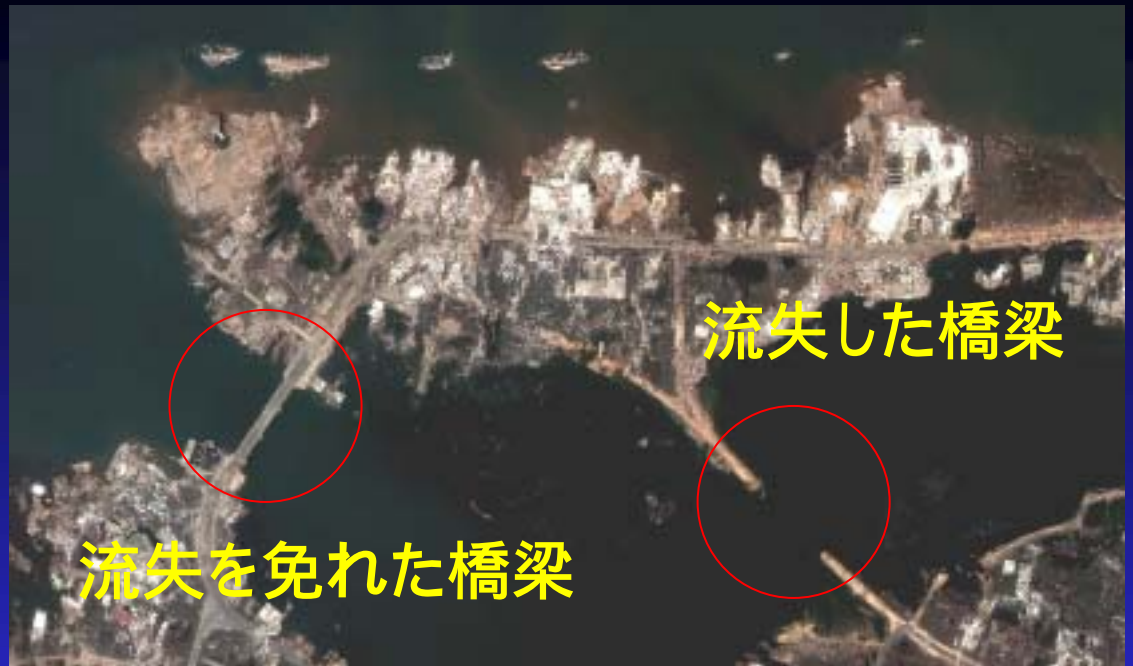
地震後

橋梁の流失被害

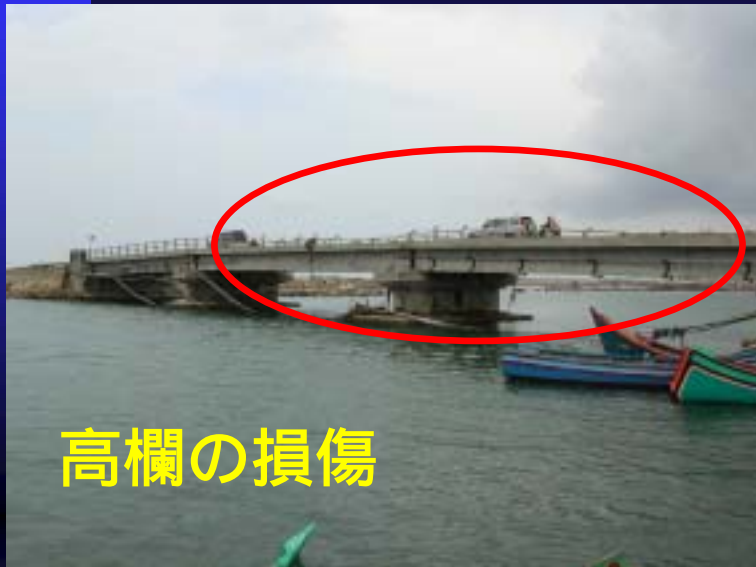
流失を免れた橋梁の被害状況

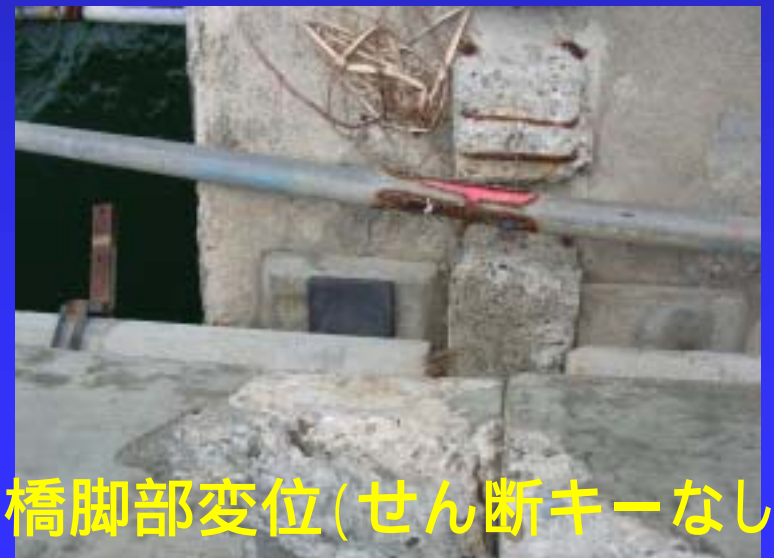
橋台部変位(せん断キーなし)

橋脚部変位(せん断キーなし)

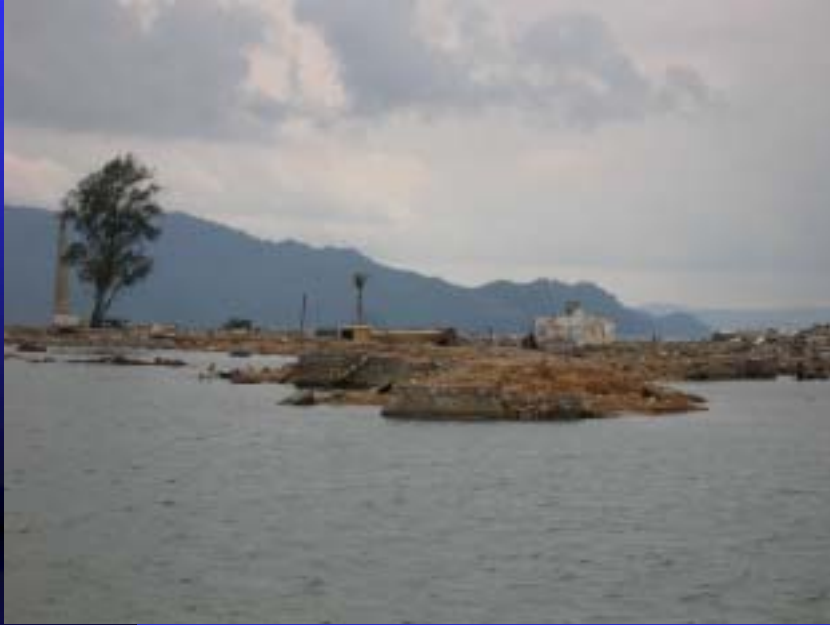
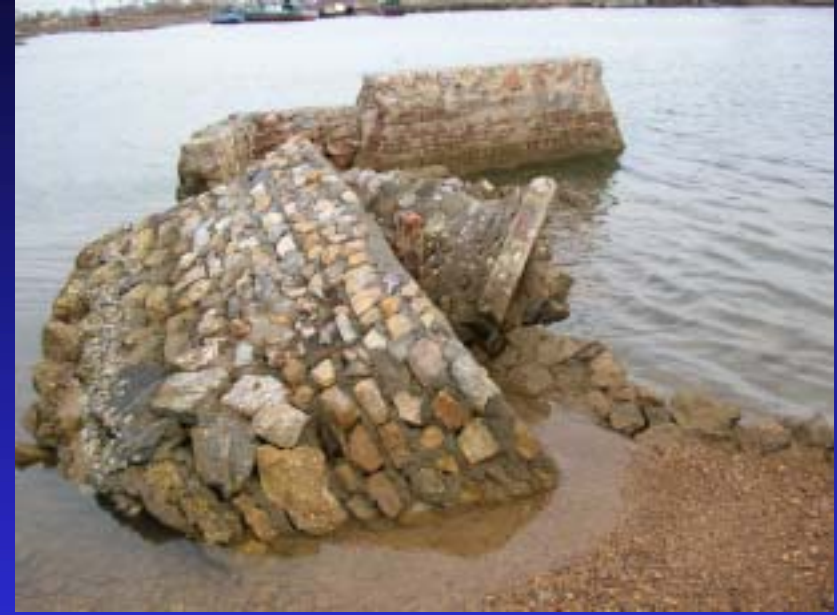
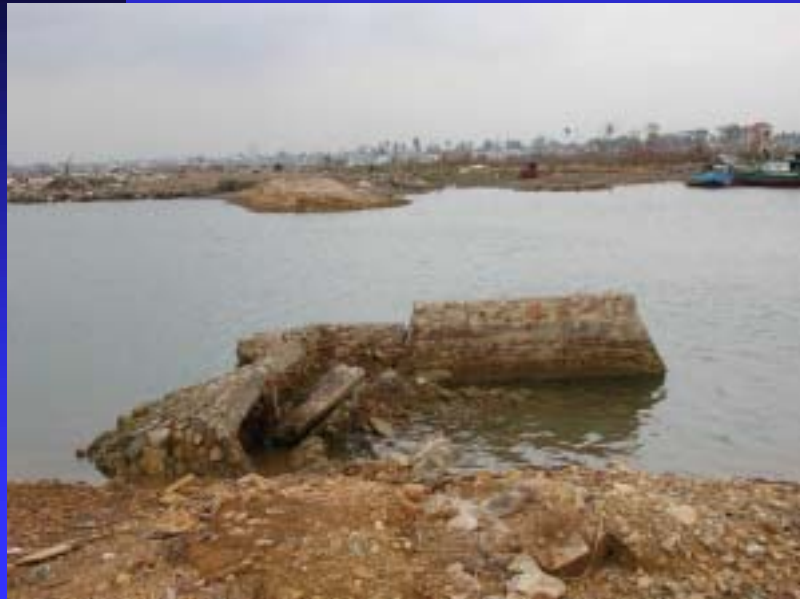
流失した橋梁

石積みの下部構造の上に
小幅員の木橋が架かって
いたとの情報

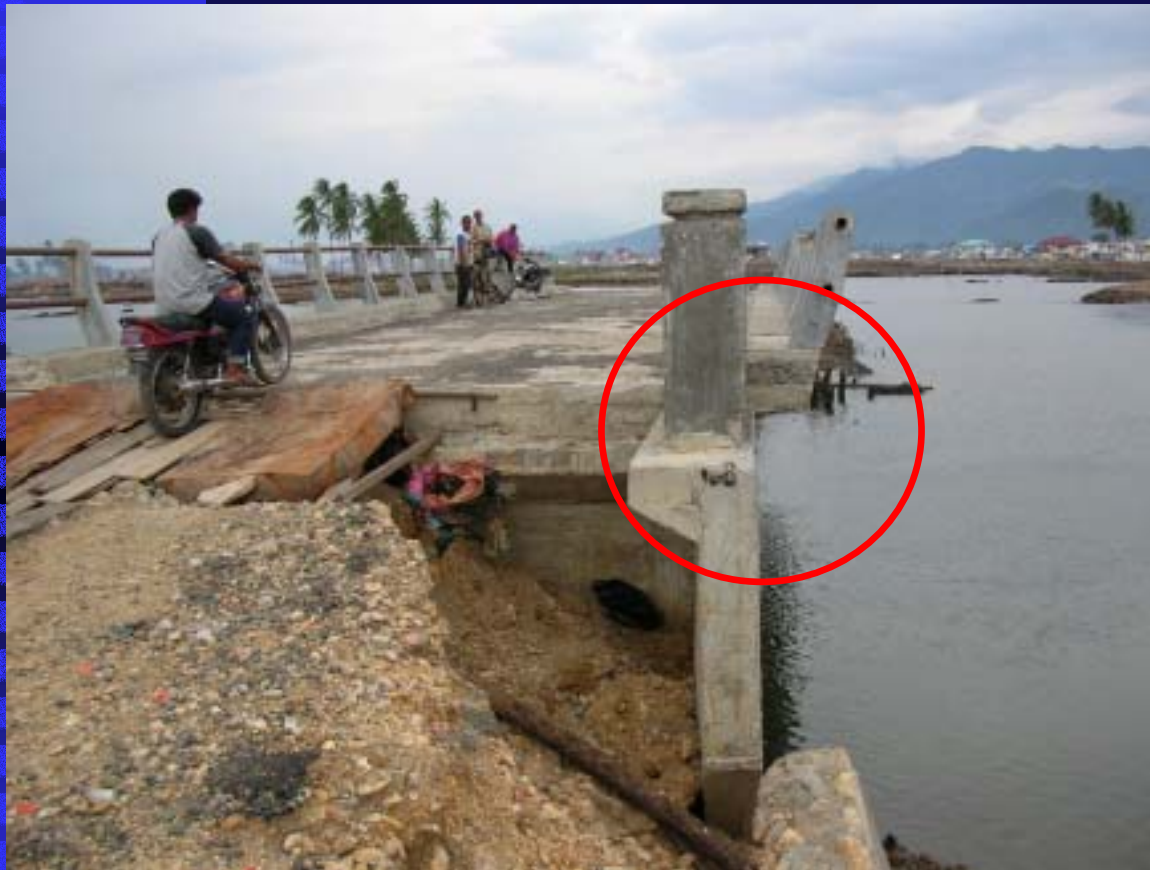
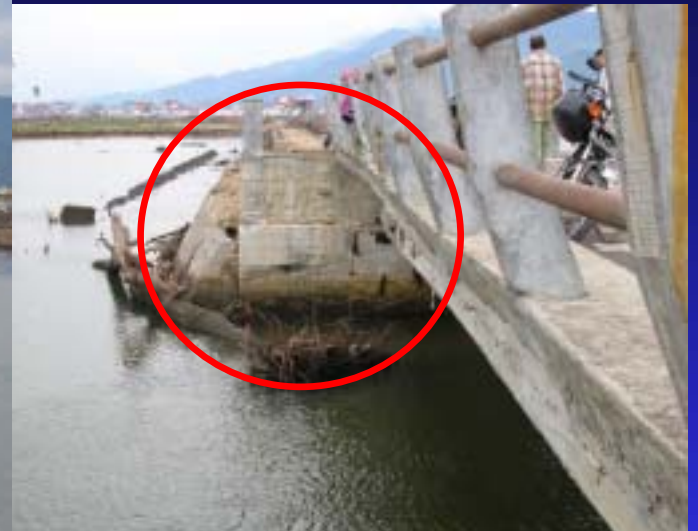
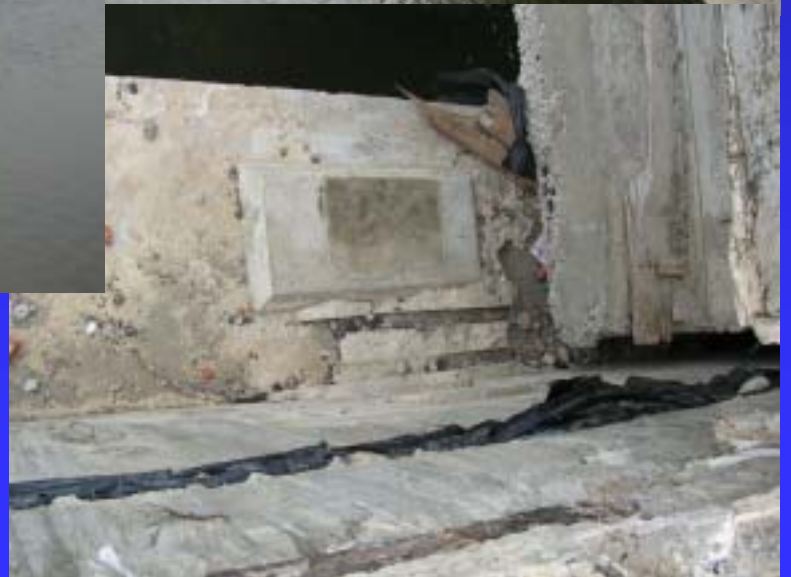
コンクリート橋上部構造の変位

橋桁の約1m移動

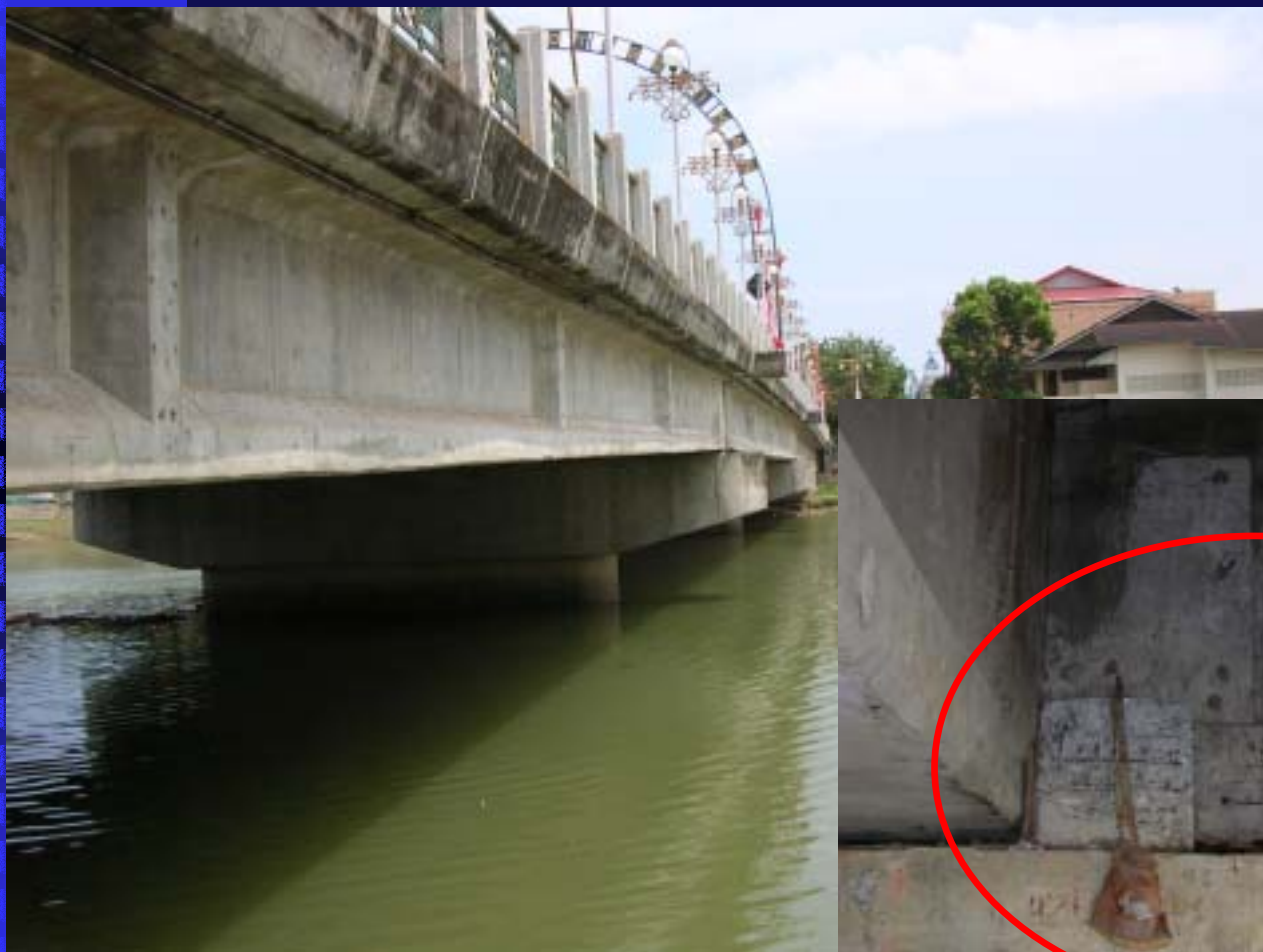
せん断キーによる変位制限構造

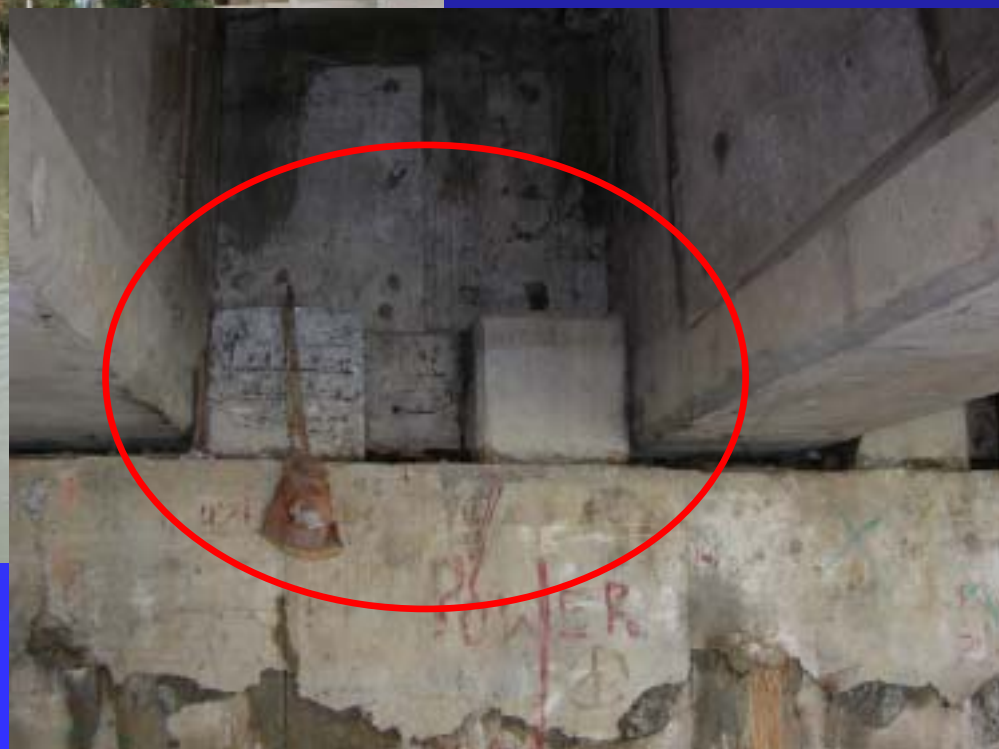
津波の影響のない
範囲で振動による
軽微な損傷形跡

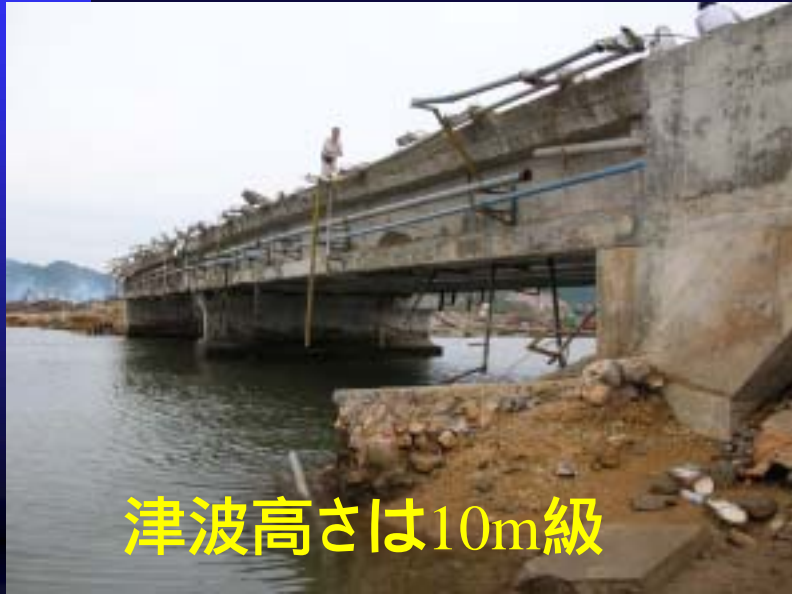
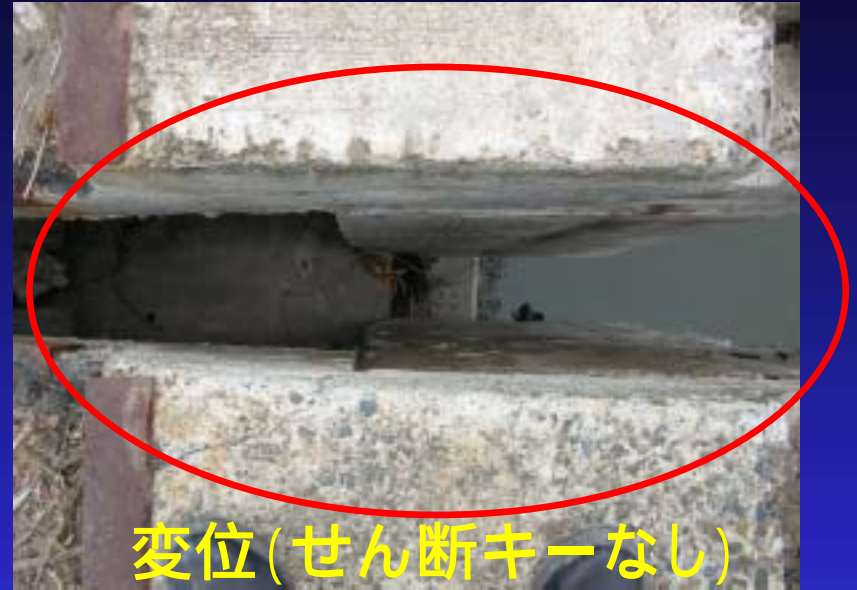
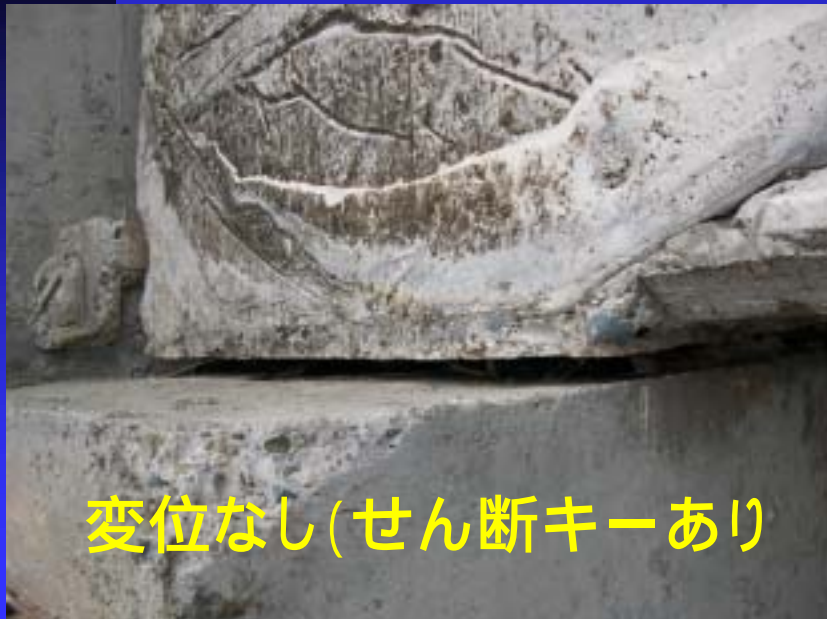
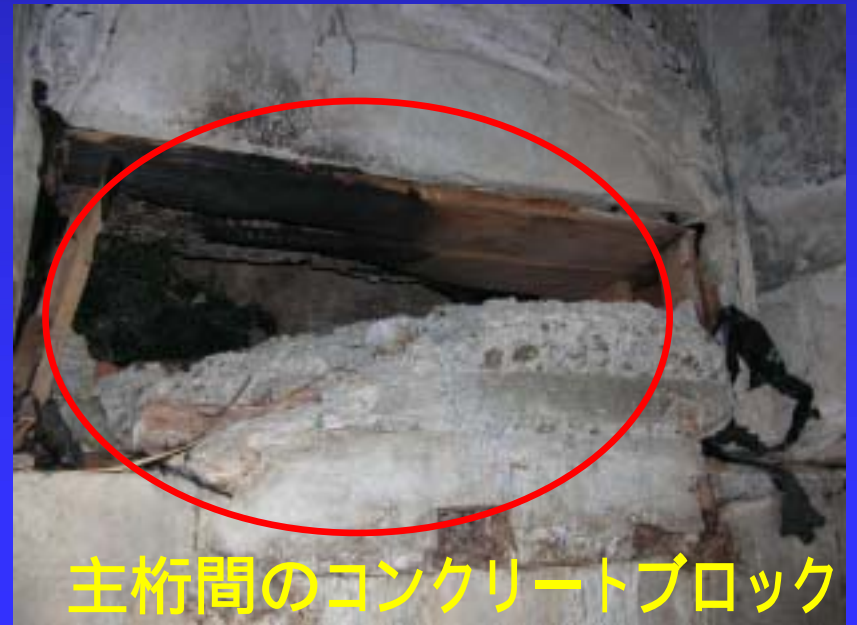
津波に対する支承部のせん断キーの効果(1)

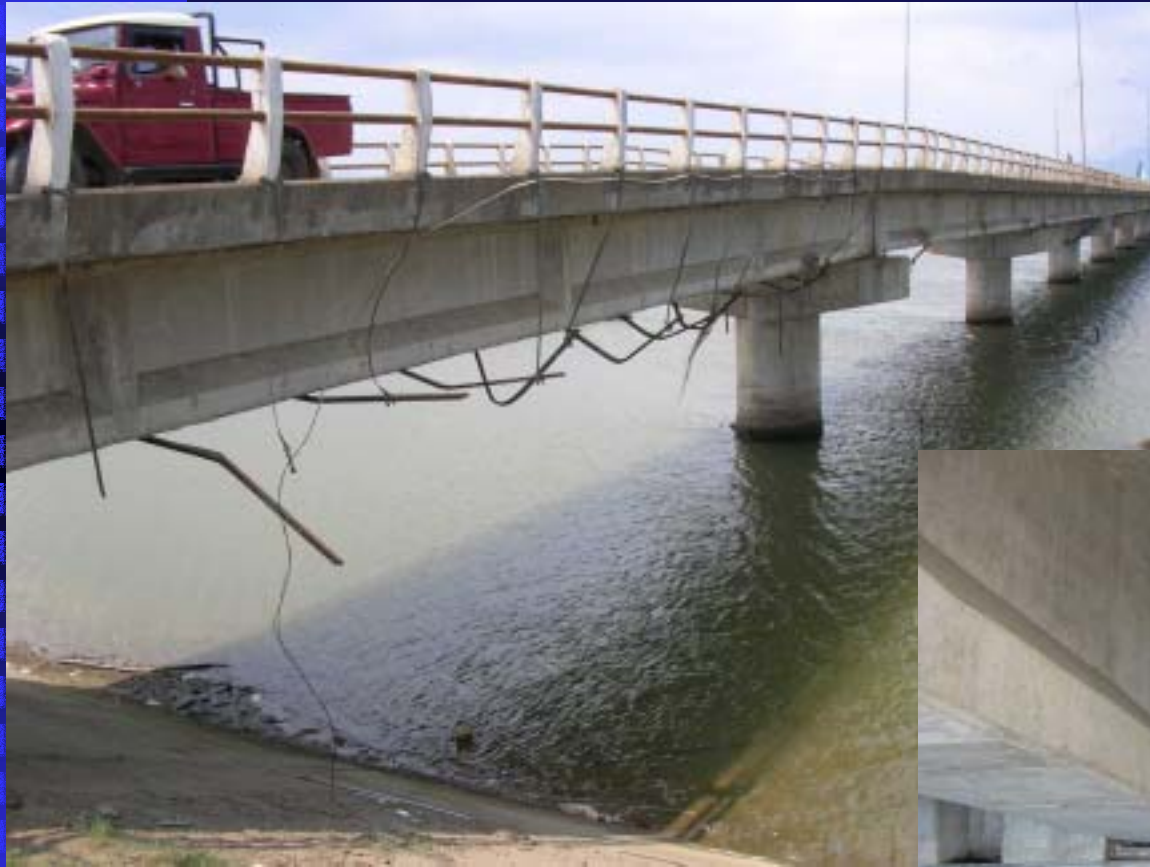
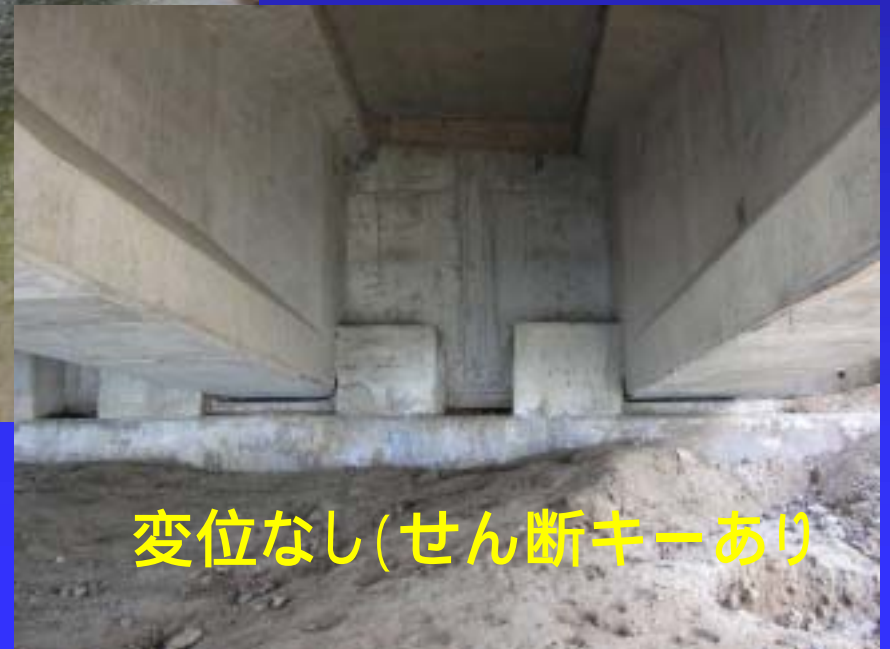
津波に対する支承部のせん断キーの効果(2)

津波の影響を受けた橋
津波の高さは橋桁上数m
と推定

変位なし(せん断キーあり)

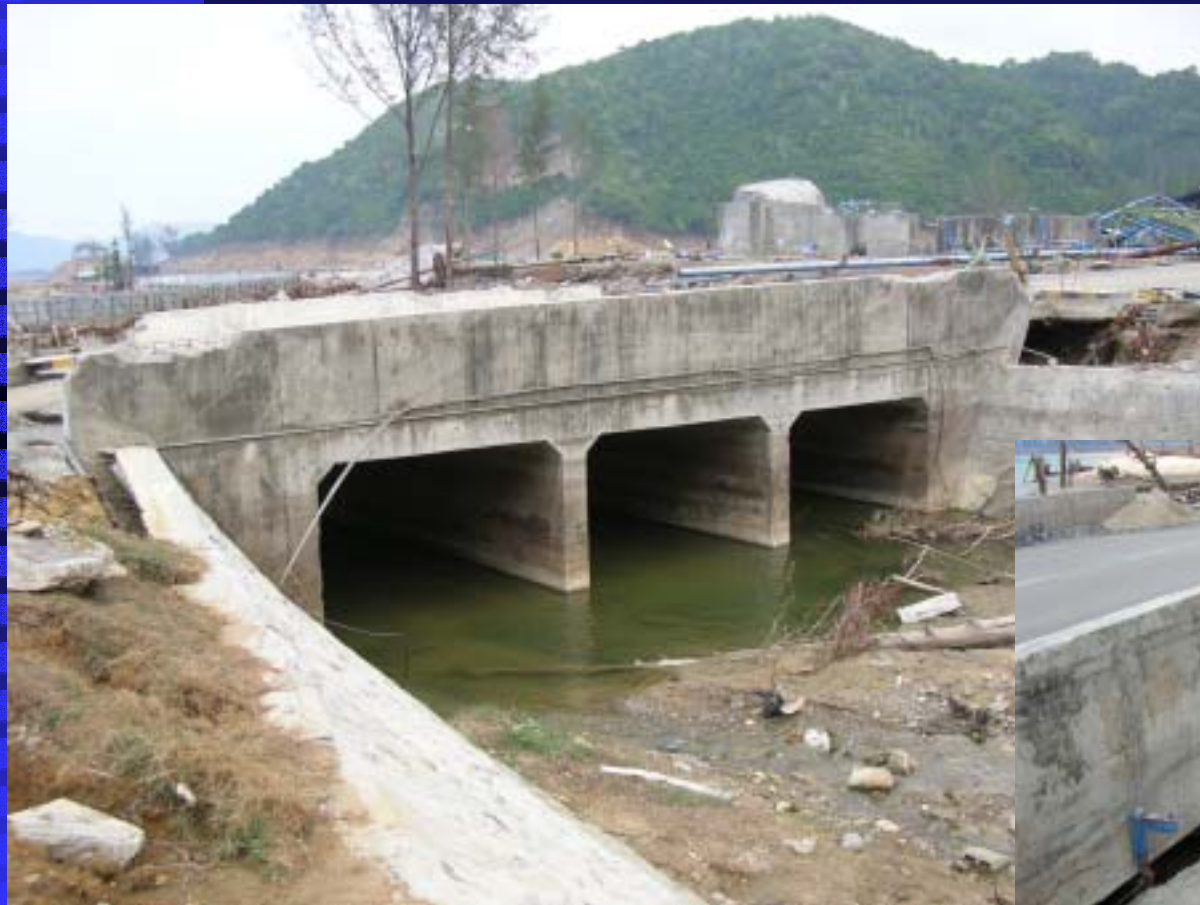
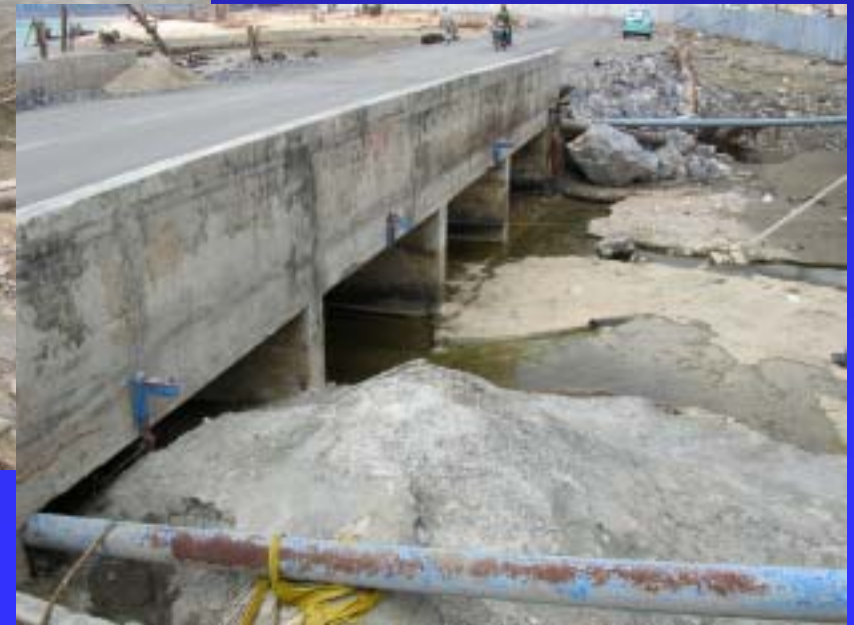
コンクリートカルバート構造

橋には特に被害なし
周辺のセメント工場では
津波で壊滅状態

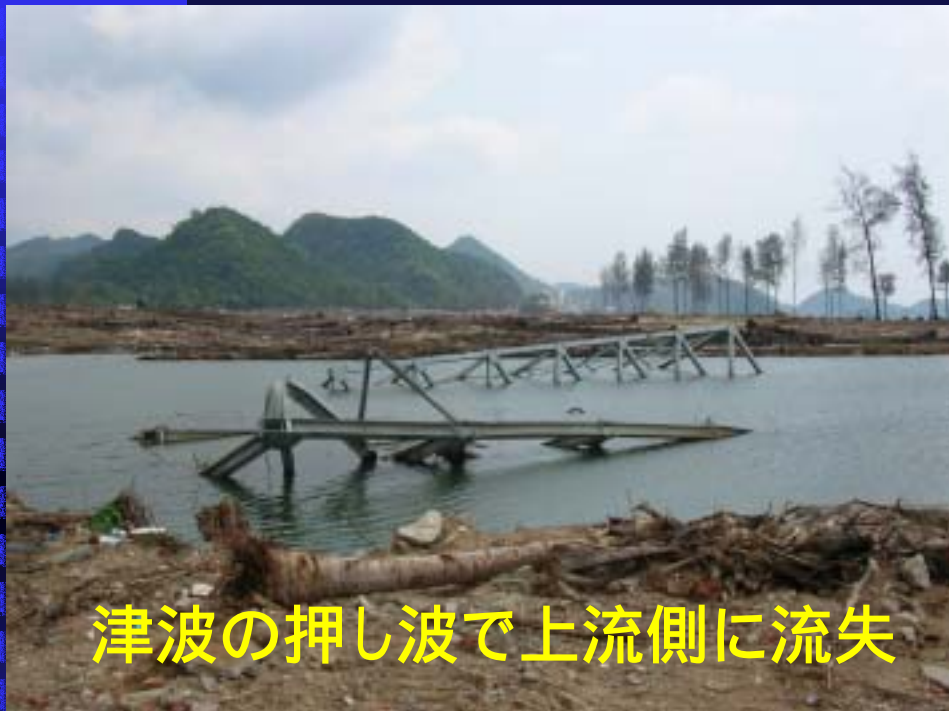
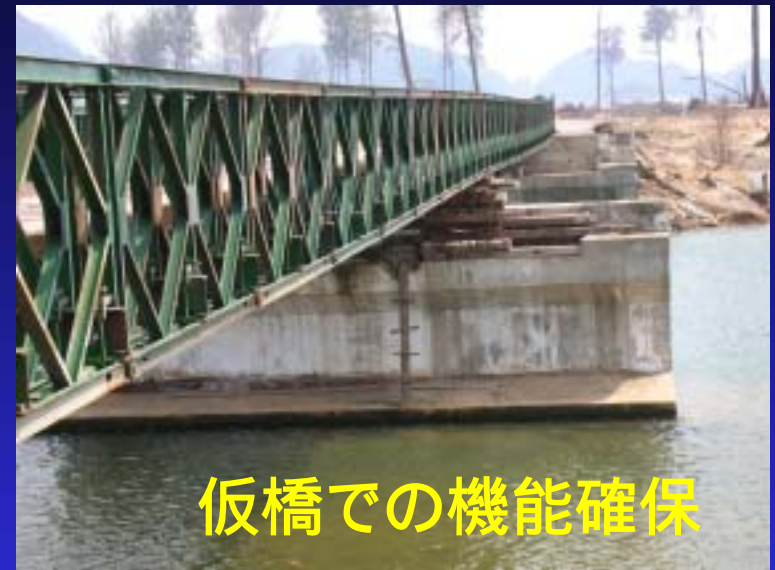
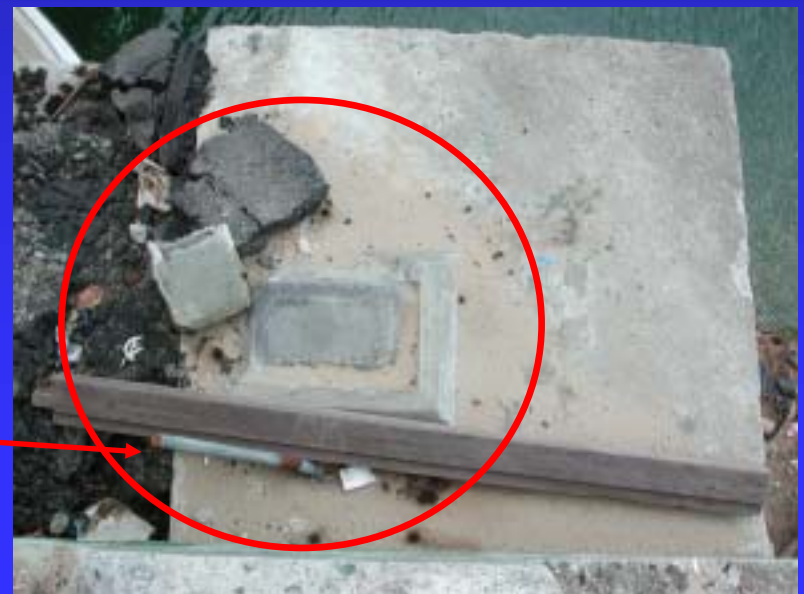
鋼トラス橋上部構造の流失(1)

せん断キーなし
アンカー1本での固定

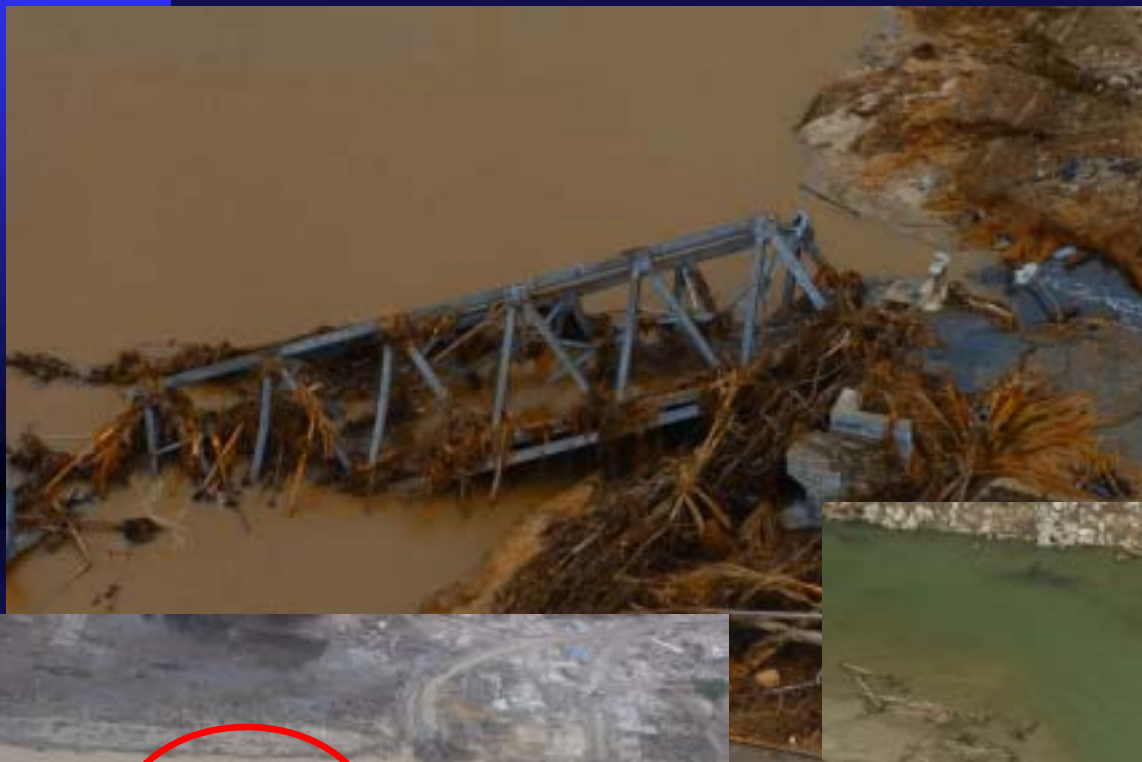
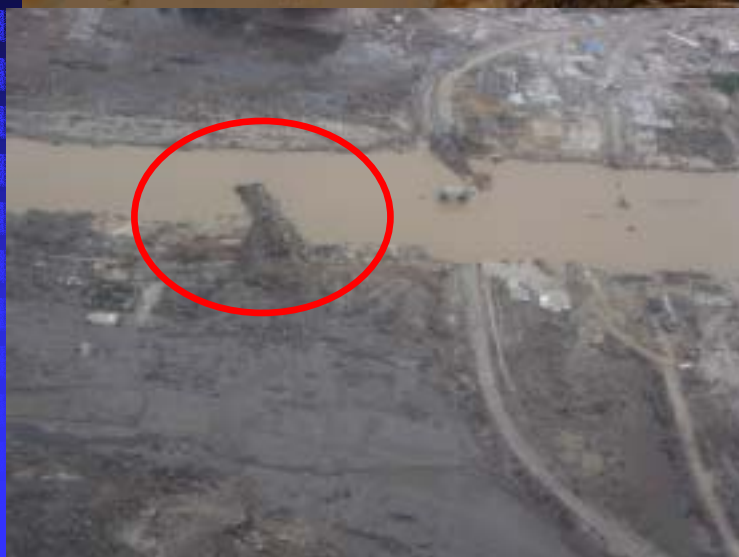
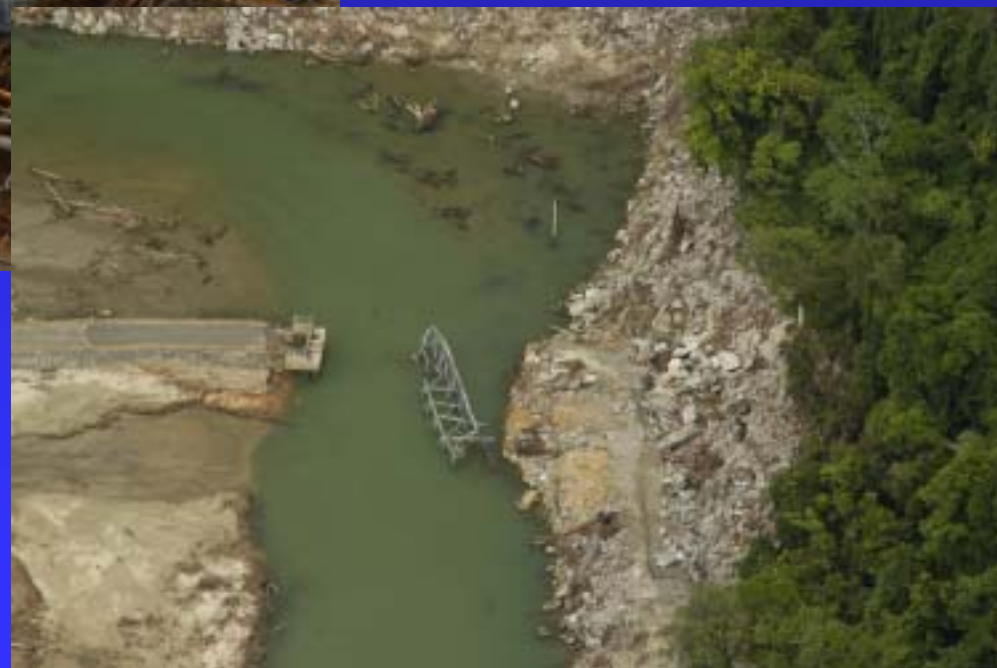
鋼トラス橋上部構造の流失(2)

トラス鋼桁の落下
重量については要検討
だが、ストッパーは同様
にないと予想

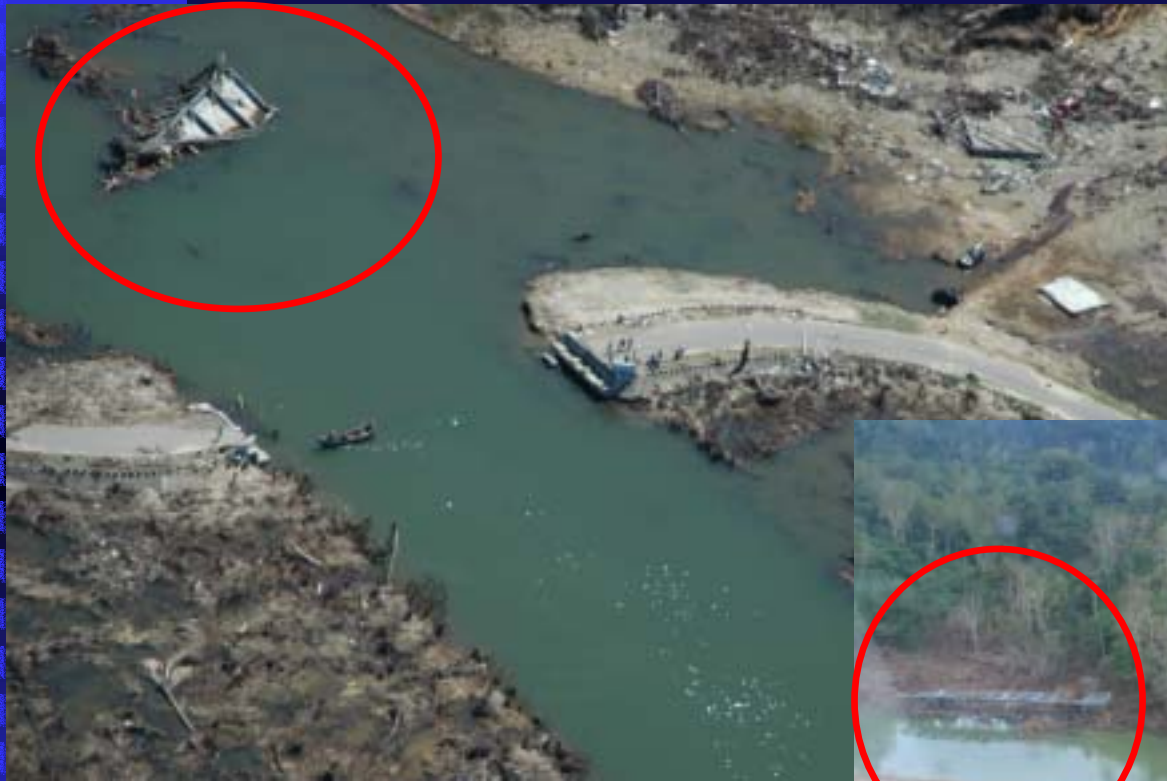
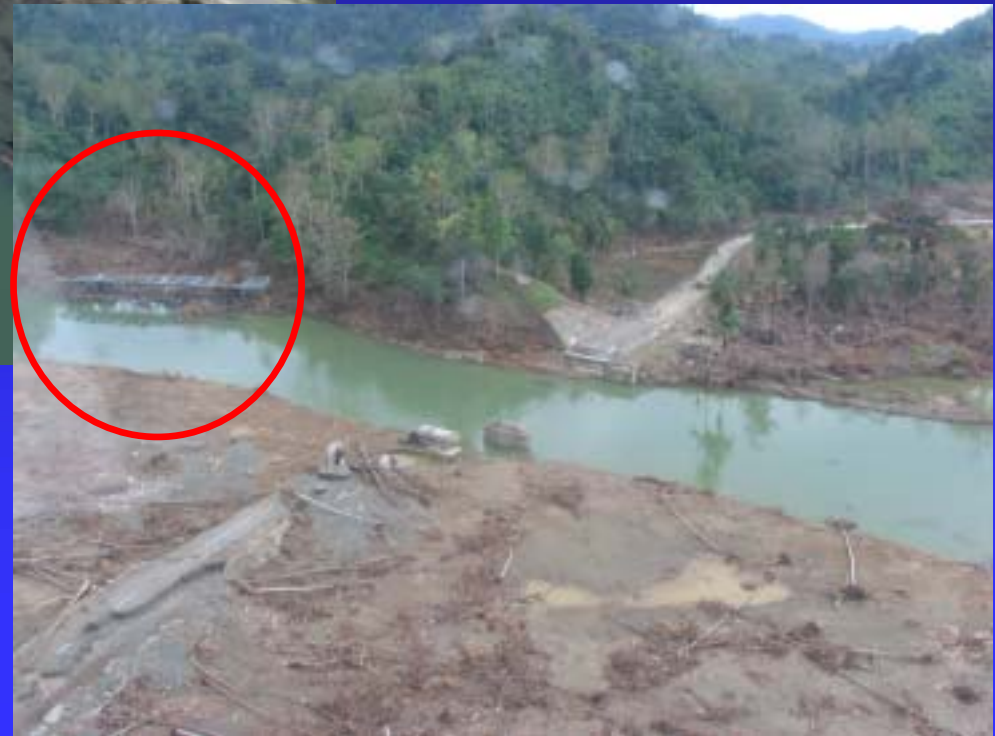
鋼トラス橋上部構造の流失(3)

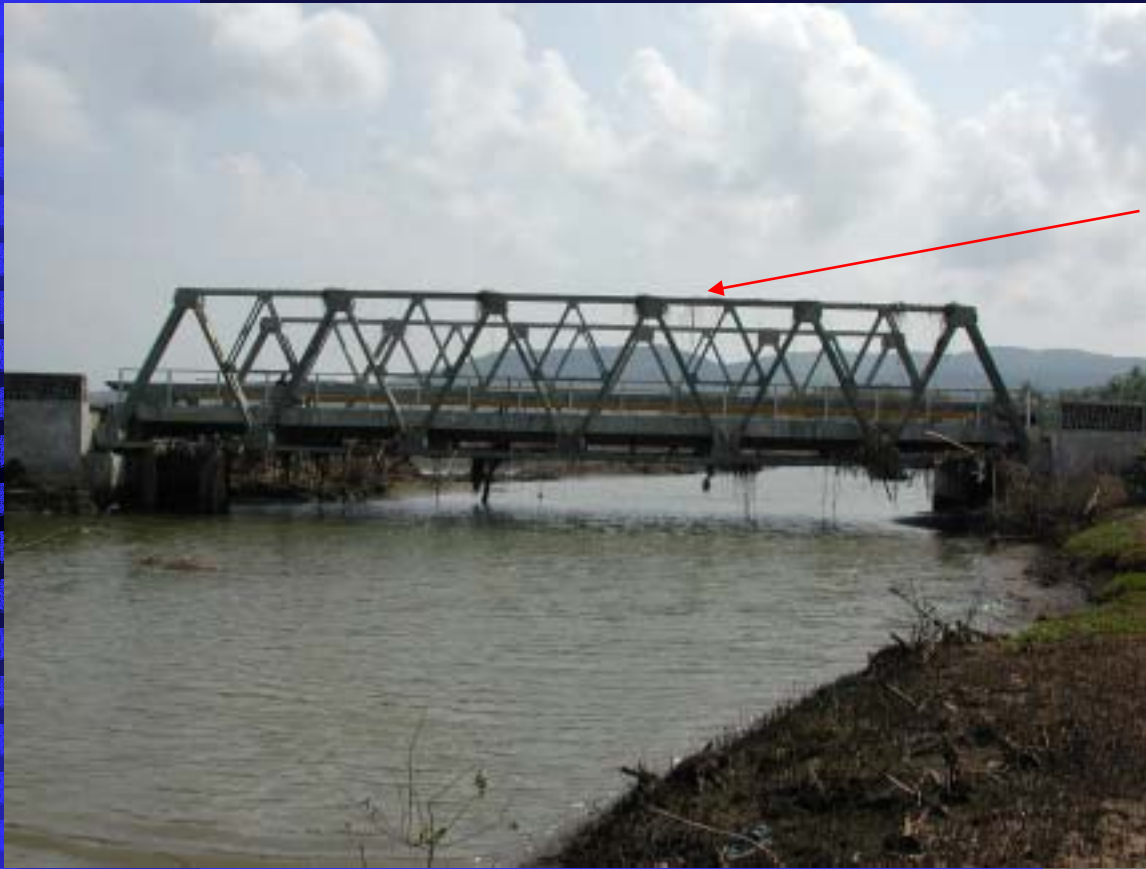
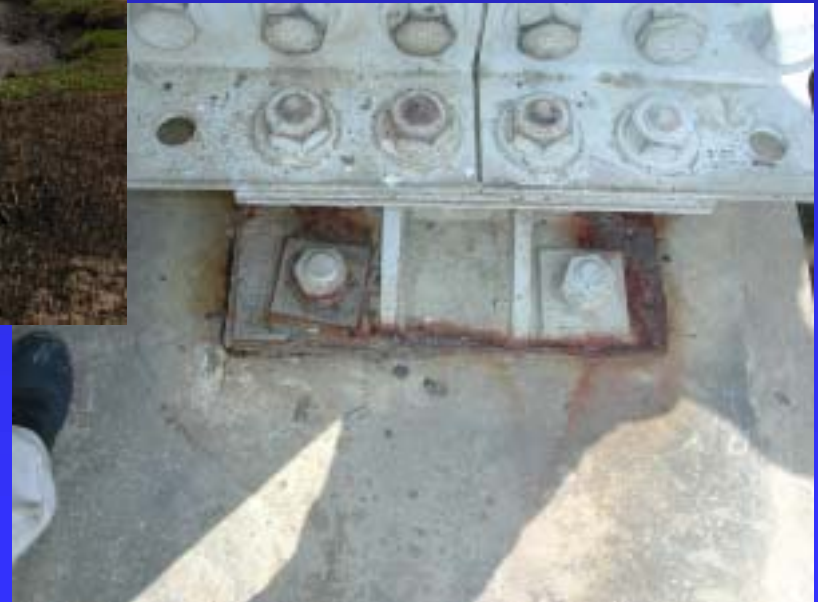
津波により被災しなかった鋼トラス橋

トラス鋼桁上弦材まで
津波の形跡

ボルトで固定された支承部

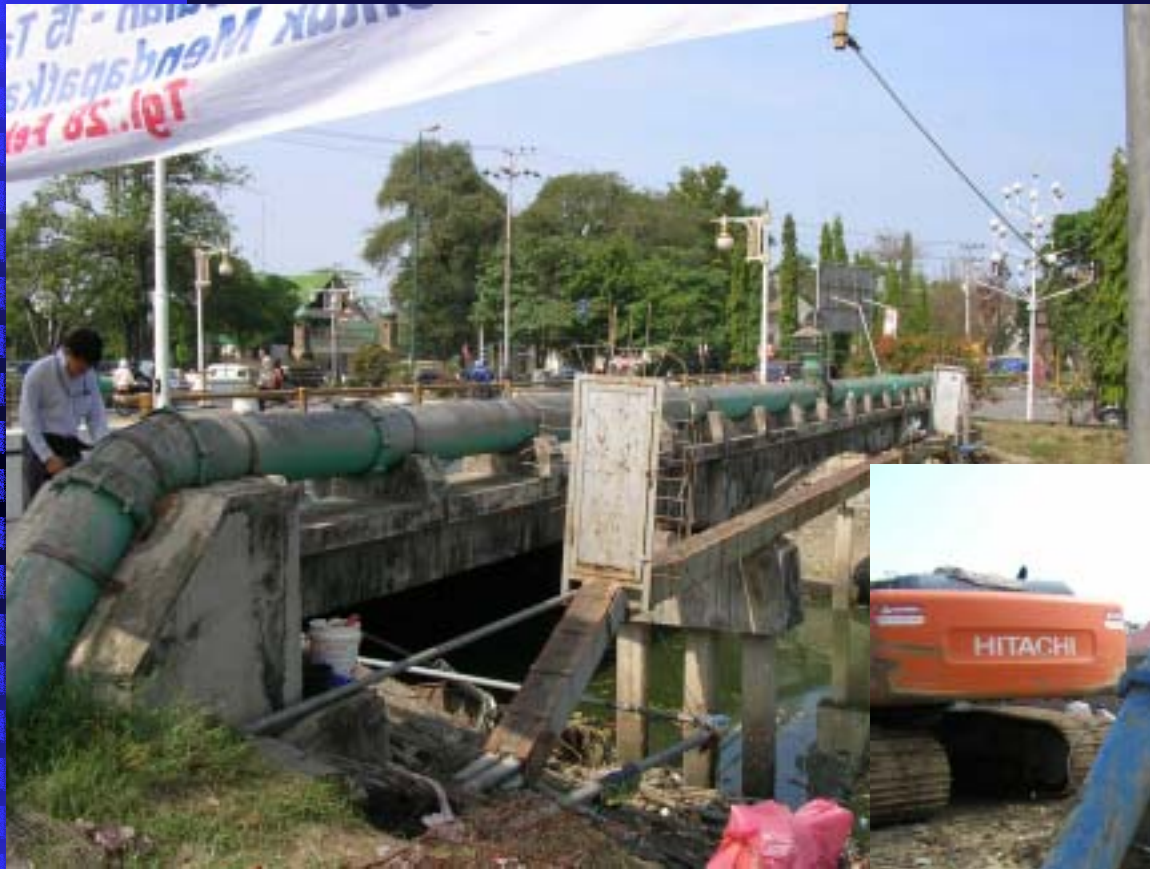
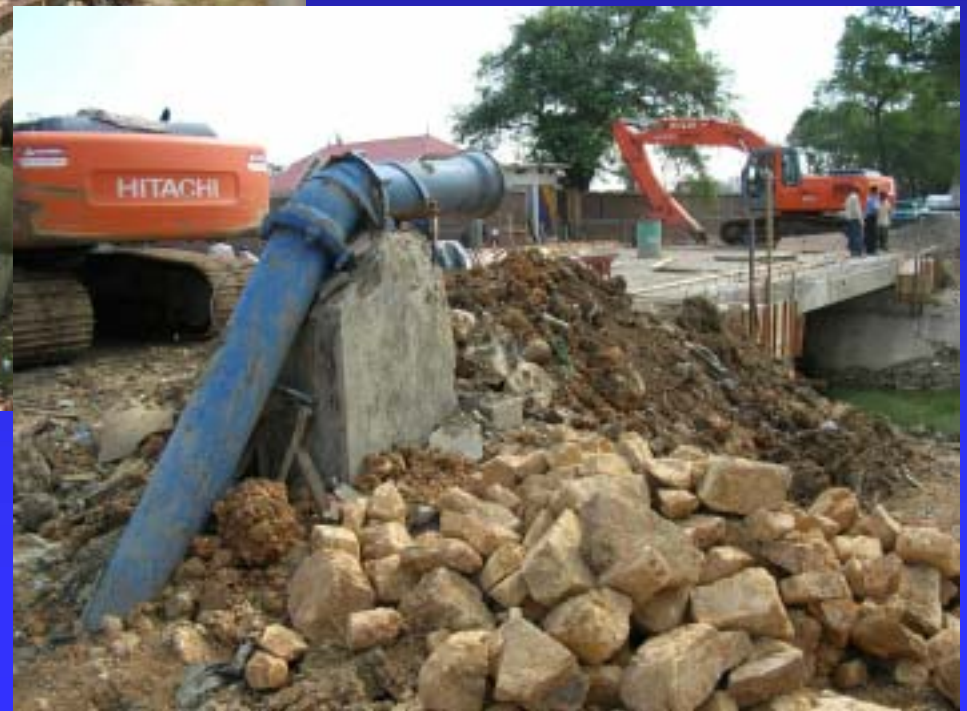
水管橋の損傷

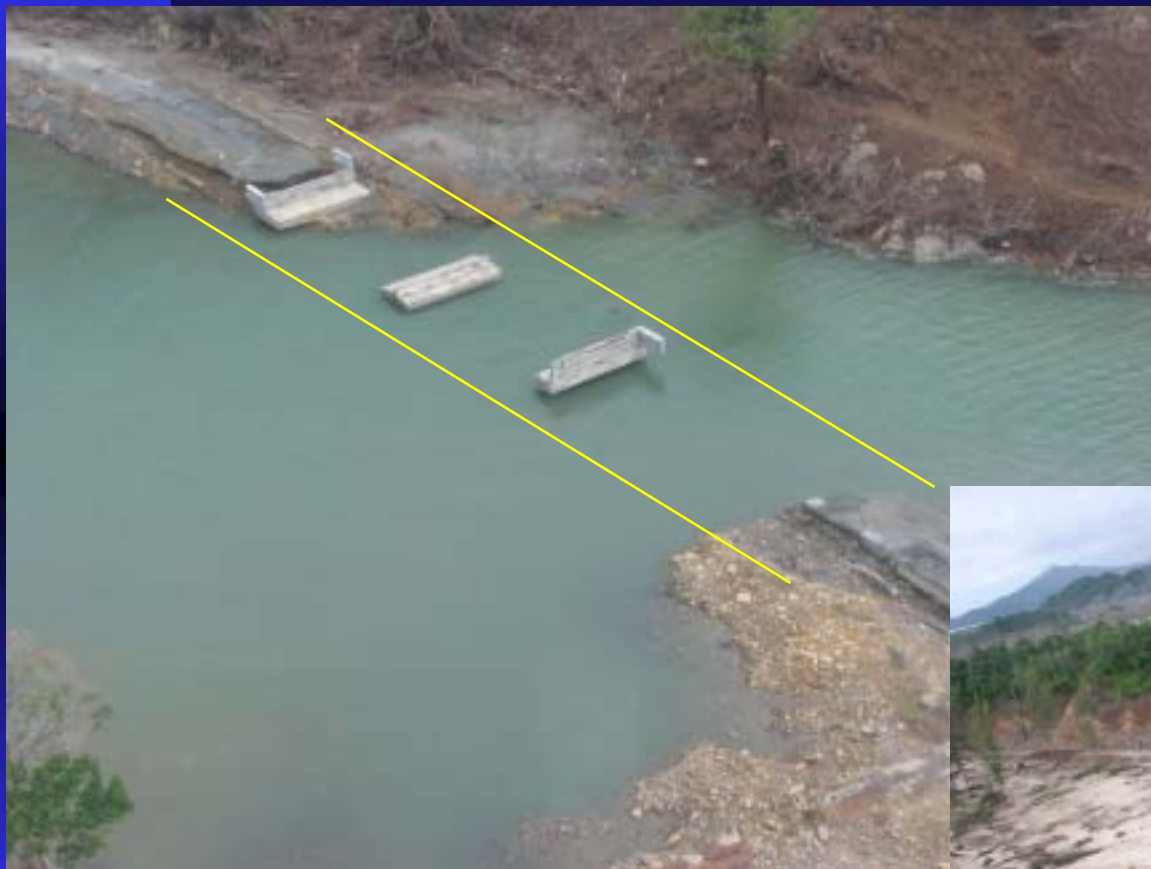
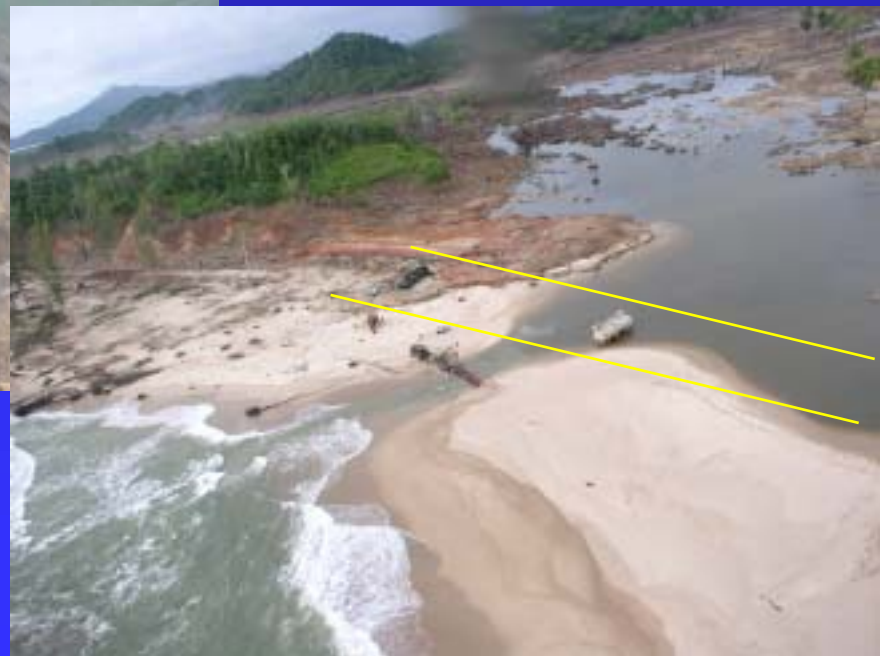
上部構造本体と土工部の流失
