バンダアチェ周辺における 道路・橋梁被害概要の報告

(1) 調査範囲

インドネシアスマトラ島北部及び北西部
(バンダアチェ市周辺)

(2) 調査箇所: 道路、橋梁(42橋)

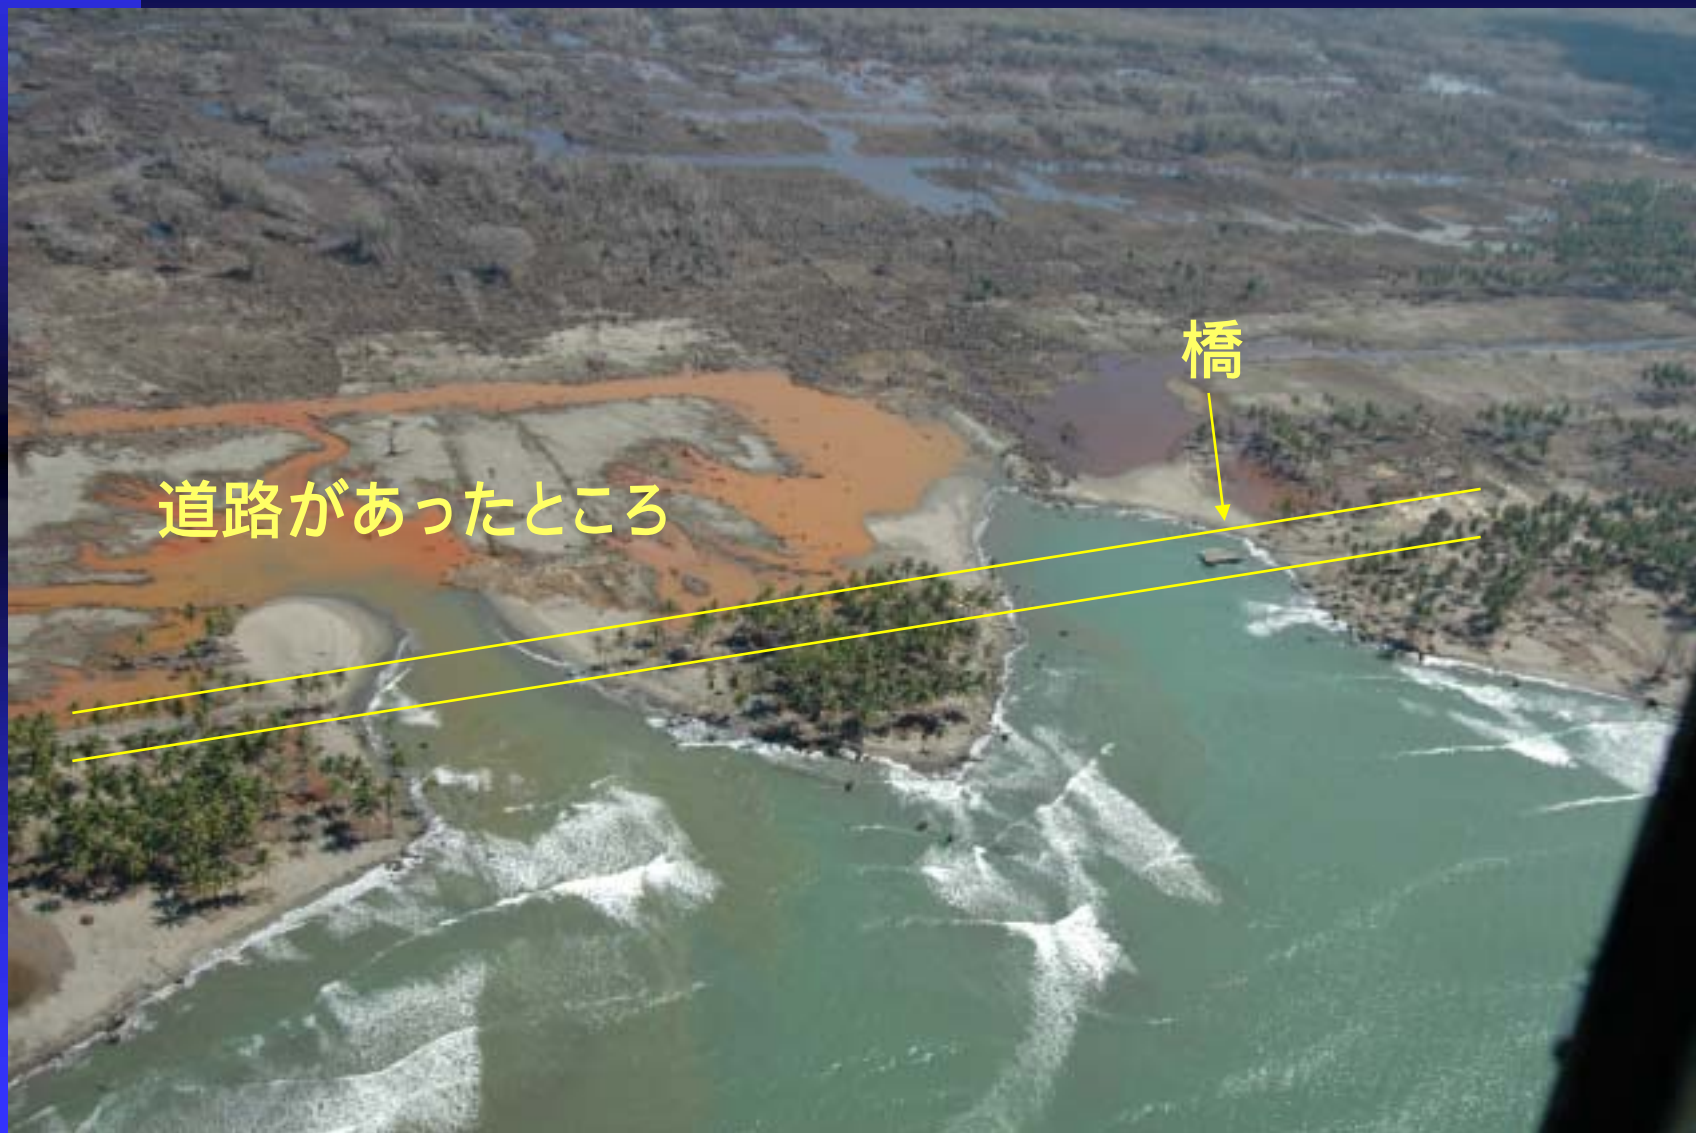
海岸線の浸食・土工部の流失

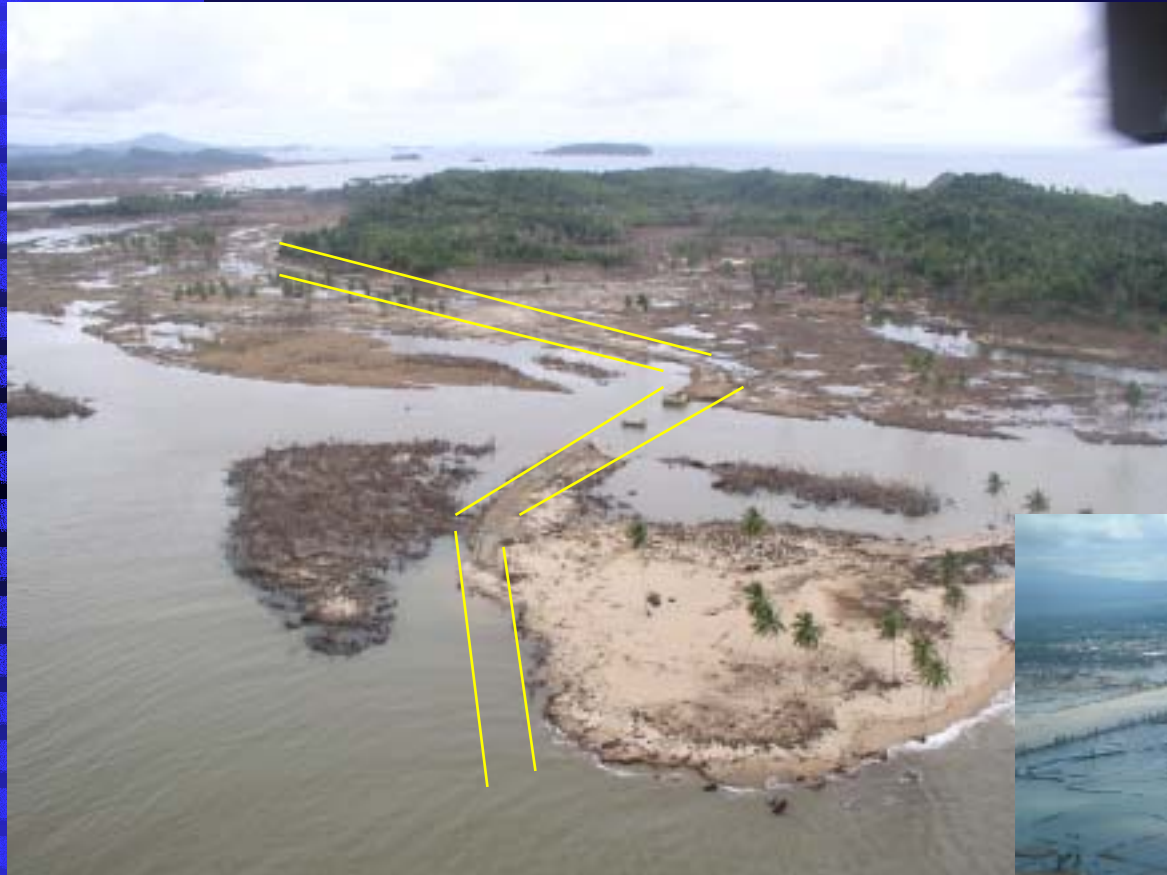
海岸線の浸食、地盤沈下

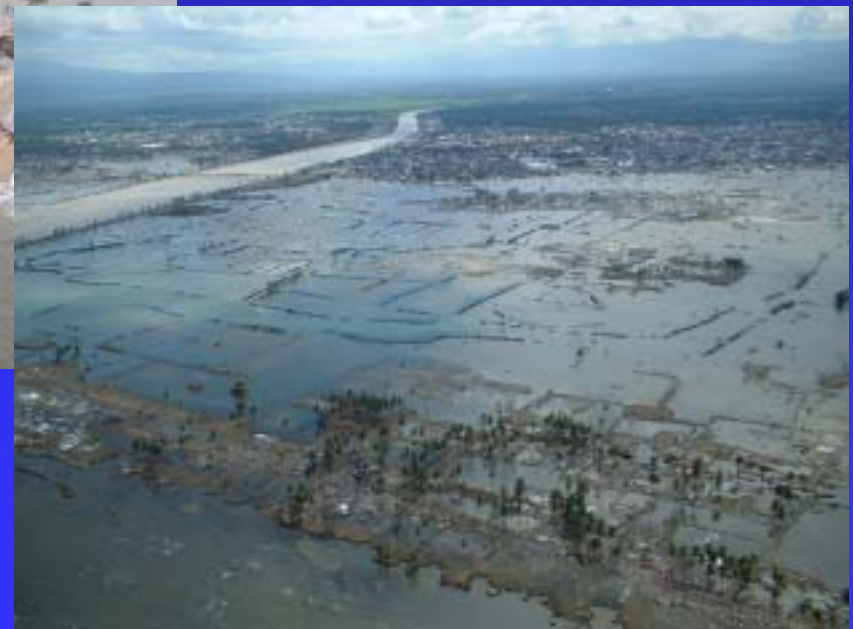
津波による浸食、断層
変位による海岸線地盤
の沈下、道路の水没

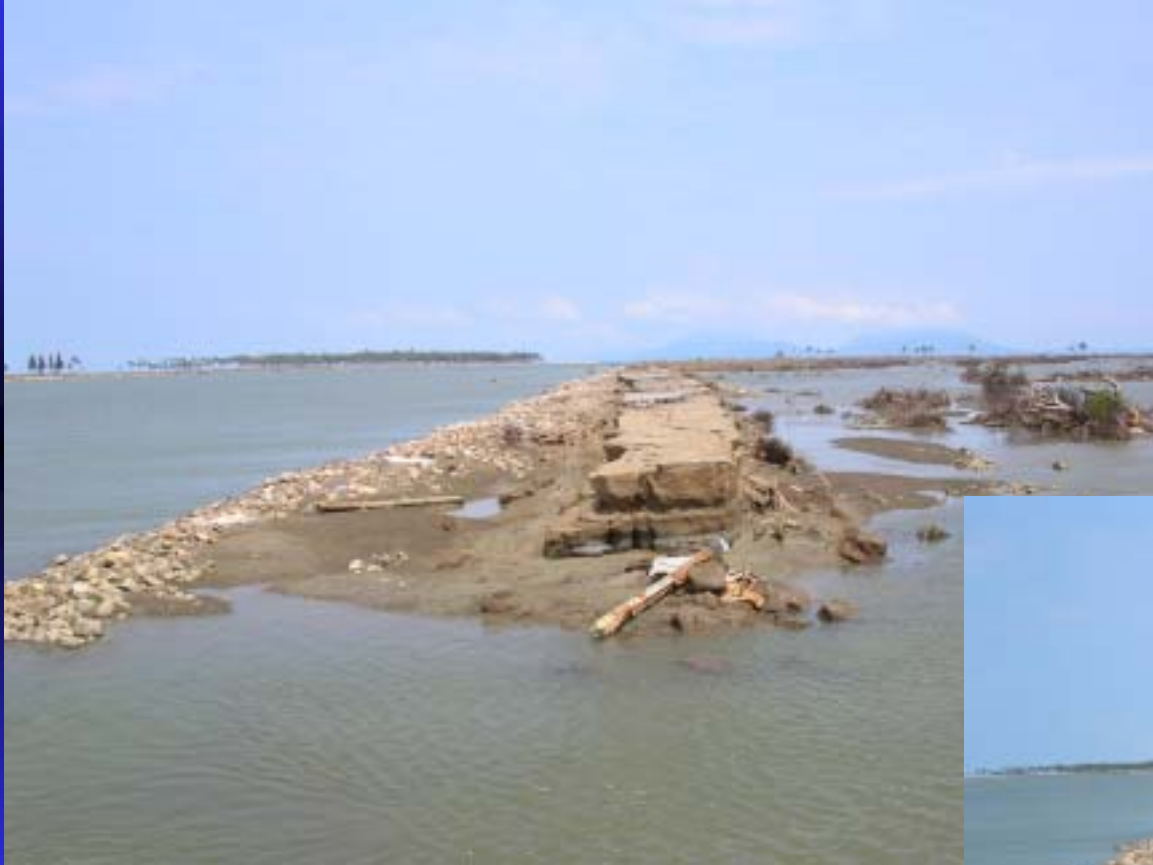
土構造物の流失

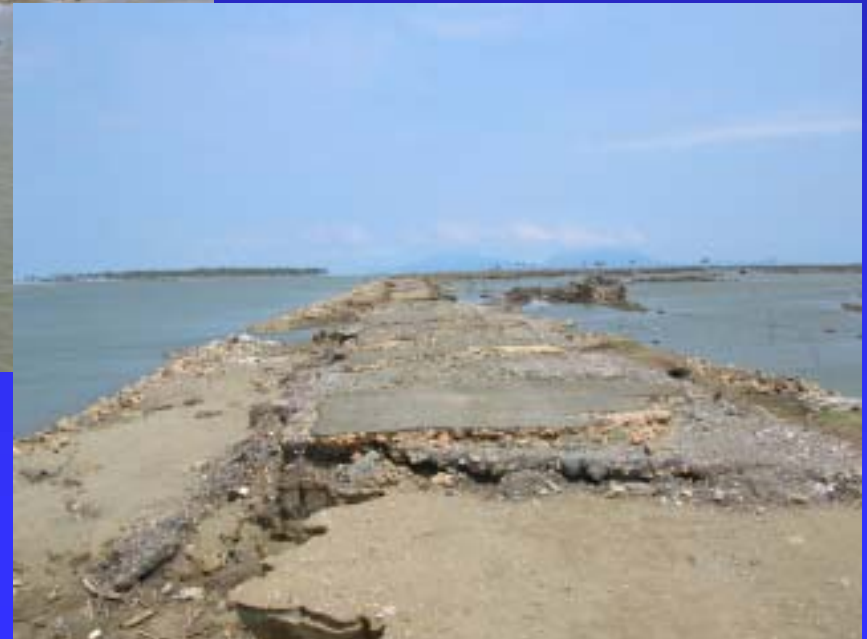
河川堤防の破堤、流失

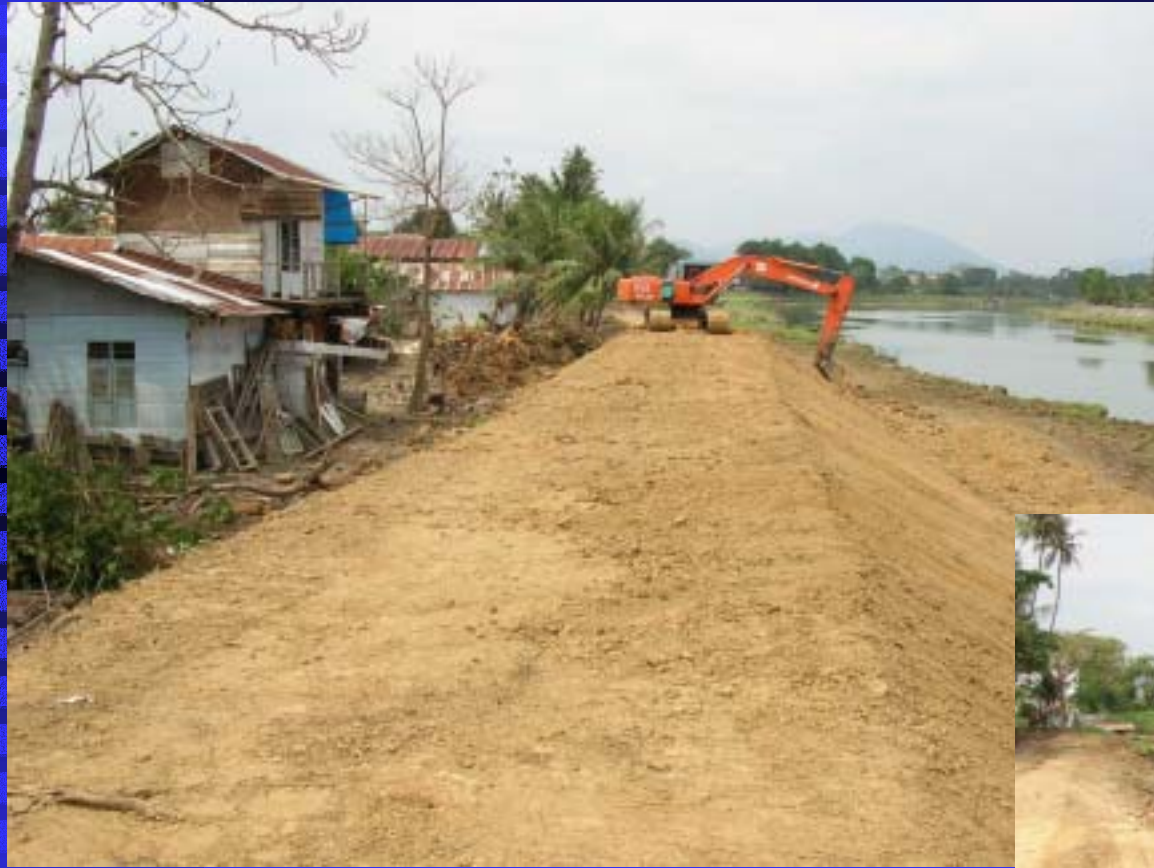
液状化と思われる河川堤防の沈下

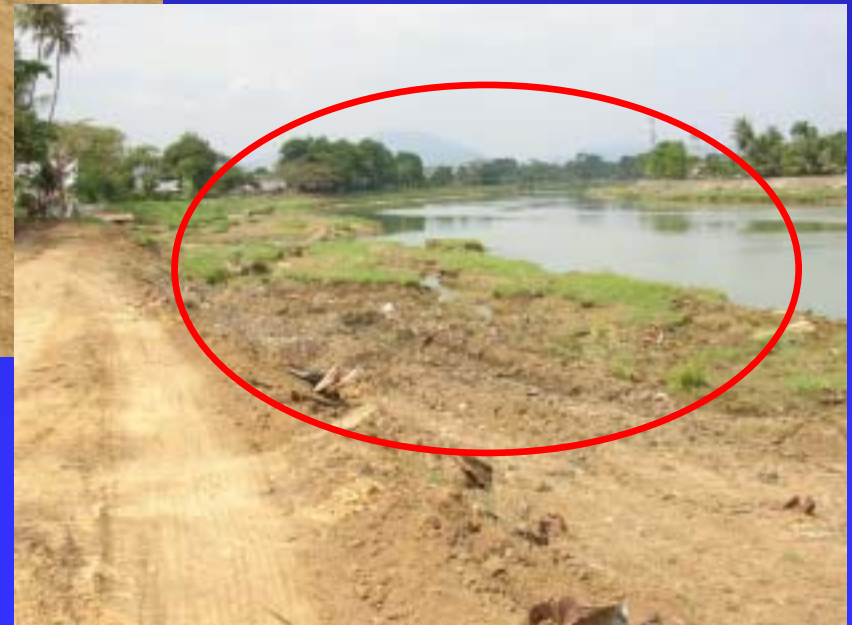
法面のすべり、噴砂跡
