兵庫県明石市大蔵海岸砂浜陥没事故周辺に関する経緯について

(平成14年1月11日現在)

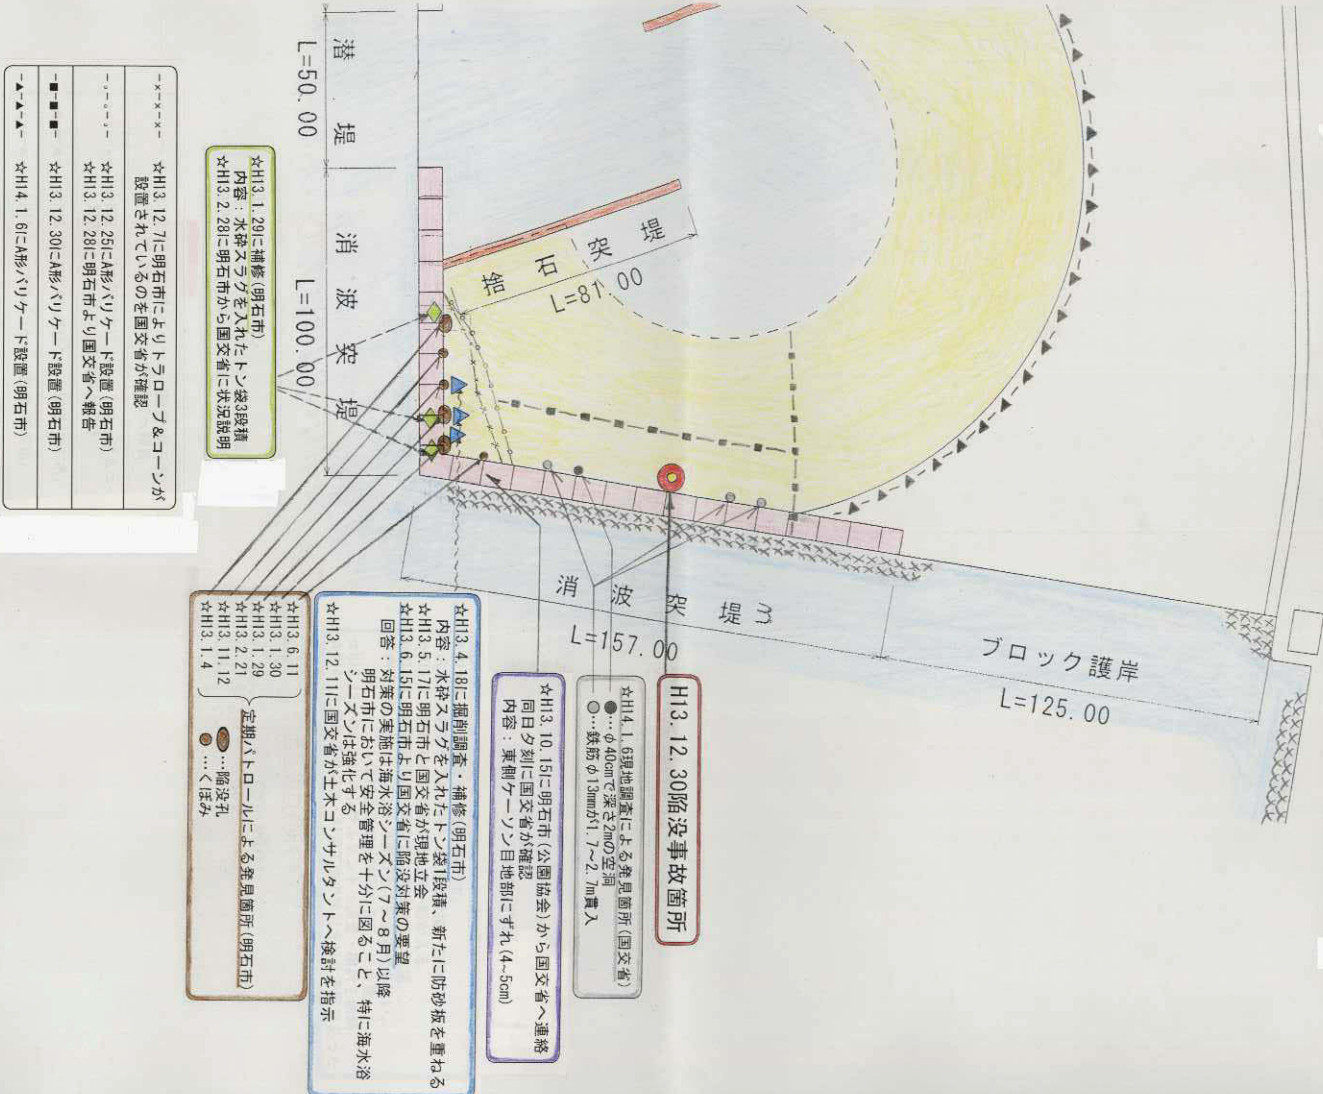
**H13.12.30陥没事故箇所**

☆H14.1.6現地調査による発見箇所(国交省)  
 ●φ40cmで深さ2mの空堀  
 ○…水深φ13mmφ1.7~2.7m貫入

☆H13.10.15に明石市(公園協会)から国交省へ連絡  
 同日夕刻に国交省が確認  
 内容：軍艦クーソン目地部にすれ(4~5cm)

☆H13.4.18に掘削調査・補修(明石市)  
 内容：水砕スラフを入れたトツ袋1段積、新たに防砂板を重ねる  
 ☆H13.5.17に明石市と国交省が現地立会  
 ☆H13.6.15に明石市より国交省に陥没対策の要望  
 回答：対策の実施は海水浴シーズン(7~8月)以降  
 明石市において安全管理を十分に図ること、特に海水浴  
 シーズンは強化する  
 ☆H13.12.11に国交省が土木コンサルタントへ検討を指示

☆H13.6.11  
 ☆H13.1.30  
 ☆H13.1.29  
 ☆H13.2.21  
 ☆H13.11.12  
 ☆H13.1.4

定期△トローレによる発見箇所(明石市)  
 ●…陥没孔  
 ○…くぼみ

☆H13.1.29に補修(明石市)  
 内容：水砕スラフを入れたトツ袋3段積  
 ☆H13.2.29に明石市から国交省に状況説明

-x-x-x-	☆H13.12.7に明石市によりトローラフ&コンクが設置されているのを国交省が確認
-o-o-o-	☆H13.12.25にA形/Vリケーター設置(明石市)
-o-o-o-	☆H13.12.29に明石市より国交省へ報告
-■-■-■-	☆H13.12.30にA形/Vリケーター設置(明石市)
-▲-▲-▲-	☆H14.1.6にA形/Vリケーター設置(明石市)
