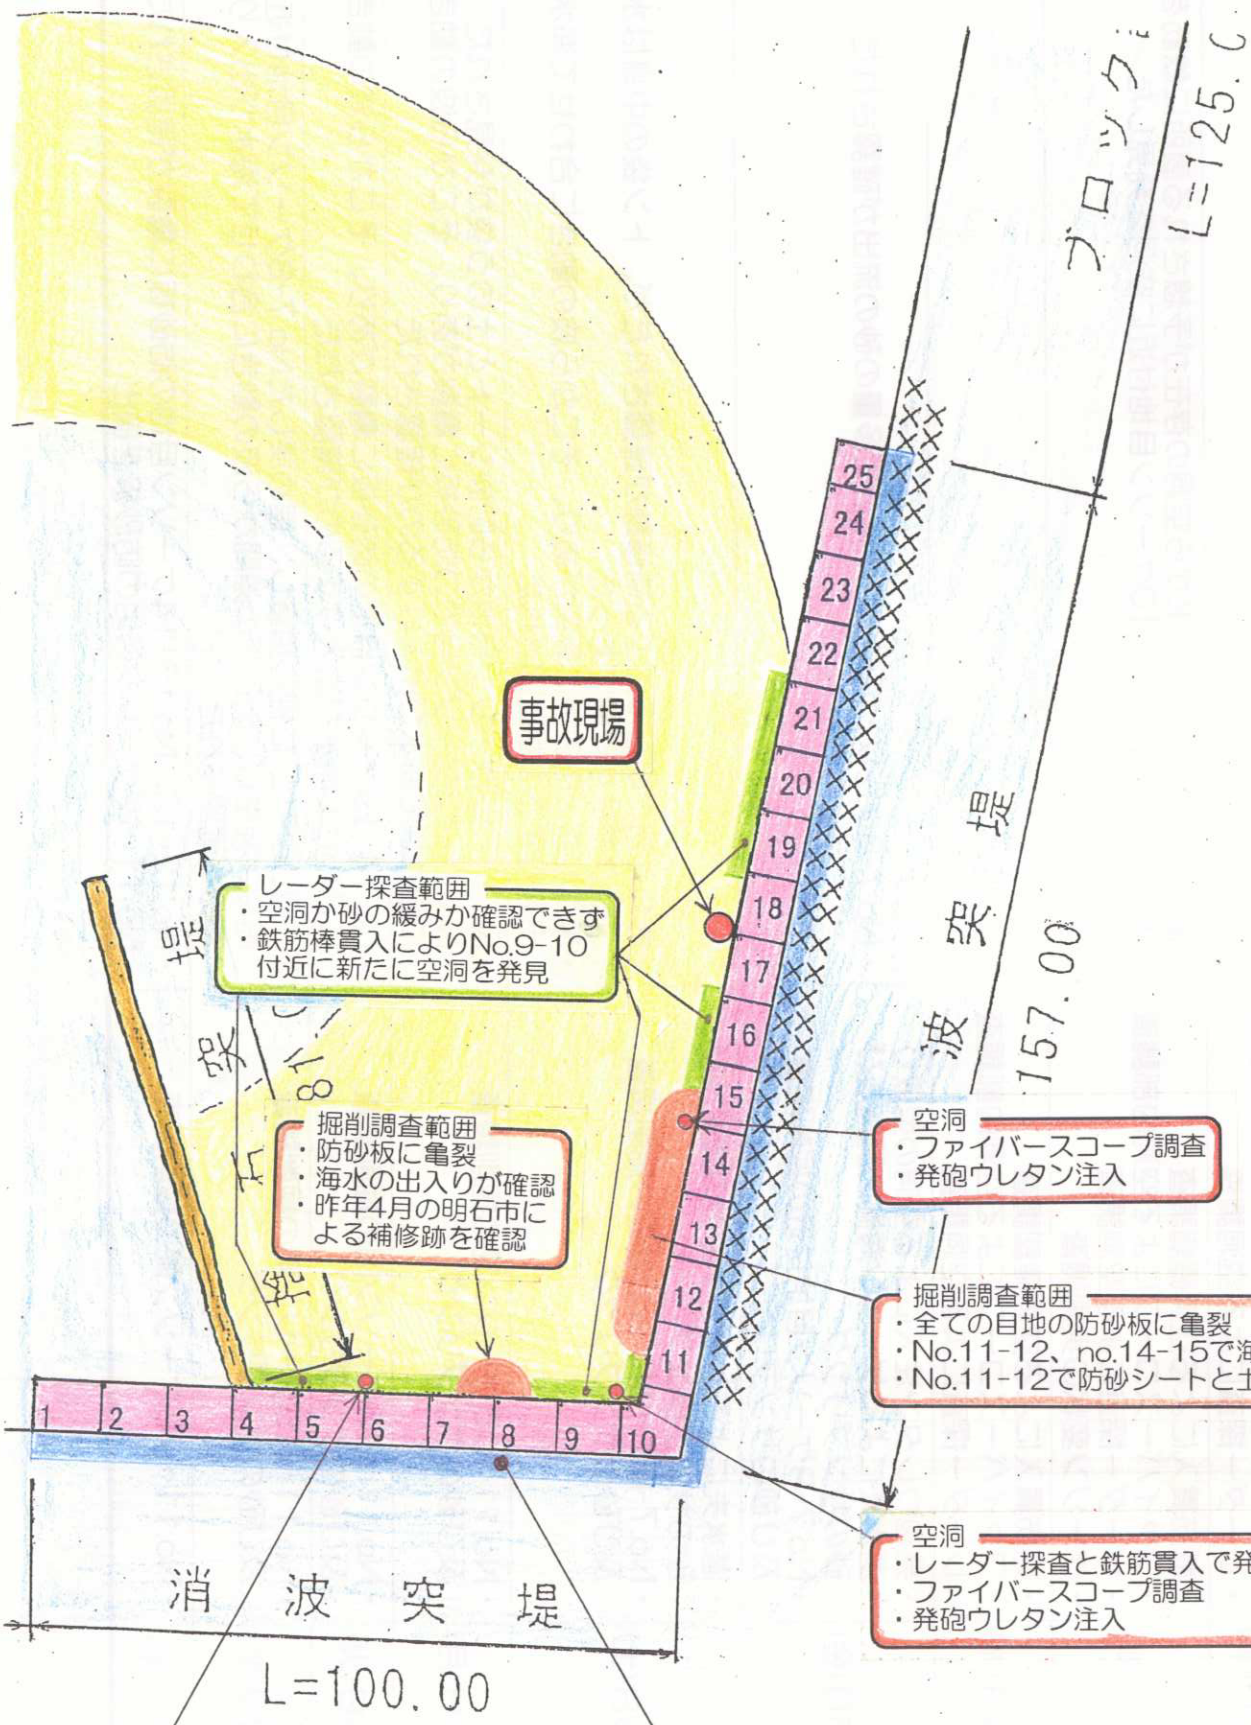
レーダー探査範囲
 ・空洞か砂の緩みか確認できず
 ・鉄筋棒貫入によりNo.9-10
 付近に新たに空洞を発見

掘削調査範囲
 ・防砂板に亀裂
 ・海水の出入りが確認
 ・昨年4月の明石市に
 による補修跡を確認

空洞
 ・ファイバースコープ調査
 ・発砲ウレタン注入

掘削調査範囲
 ・全ての目地の防砂板に亀裂
 ・No.11-12、no.14-15で海水の出入りが確認
 ・No.11-12で防砂シートと土のう袋が発見

空洞
 ・レーダー探査と鉄筋貫入で発見
 ・ファイバースコープ調査
 ・発砲ウレタン注入

潜水夫調査範囲
 ・No.7-8で多量の砂の流出が確認
