## 1 . 掘削調査

### 作業内容

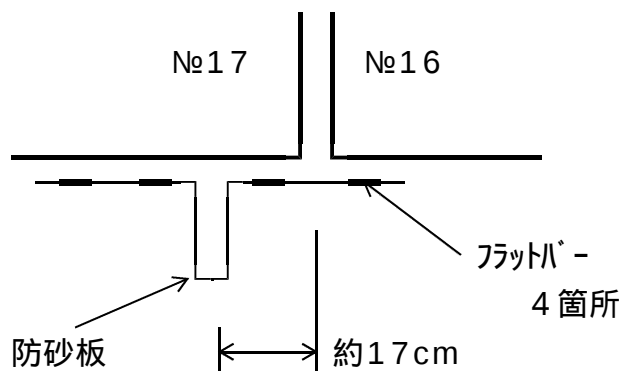
( 模式図 )

- ・掘削調査した目地の内、№16 - 17目地の防砂板の取り付け位置にケーソン目地とのずれが見られた。
