# 1. 大蔵海岸における補修跡とりまとめ (平成 14 年 5 月 31 日現在)

# 大蔵海岸における補修跡とりまとめ(平成14年5月31日現在)

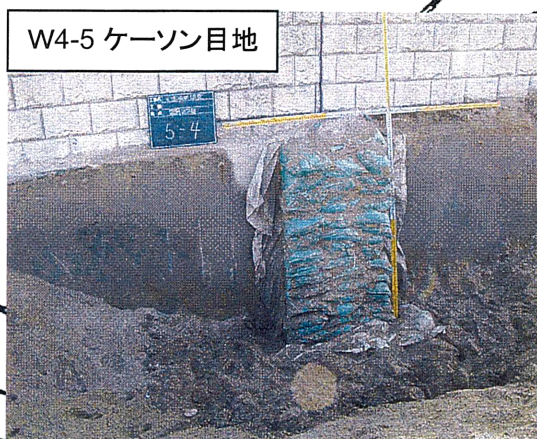
W4-5 ケーソン目地

| ケーソン<br>目地番号 | 明石市から申告された情報 | | | | 現地調査により<br>確認された事項 |
|---|---|---|---|---|---|
| W4-5 | — | — | — | — | 土のう積み・防砂シート |

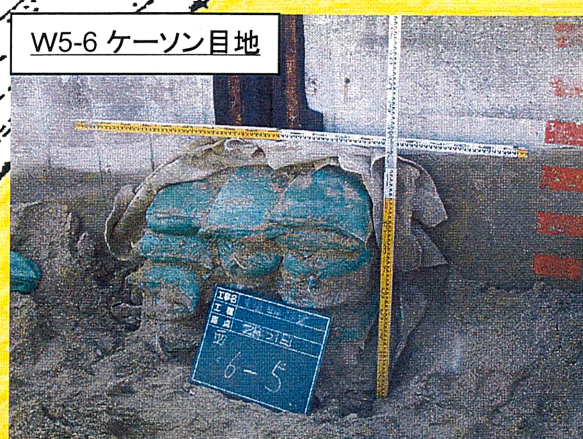
W5-6 ケーソン目地

| ケーソン<br>目地番号 | 明石市から申告された情報 | | | | 現地調査により<br>確認された事項 |
|---|---|---|---|---|---|
| W5-6 | — | — | — | — | 土のう積み・防砂シート |

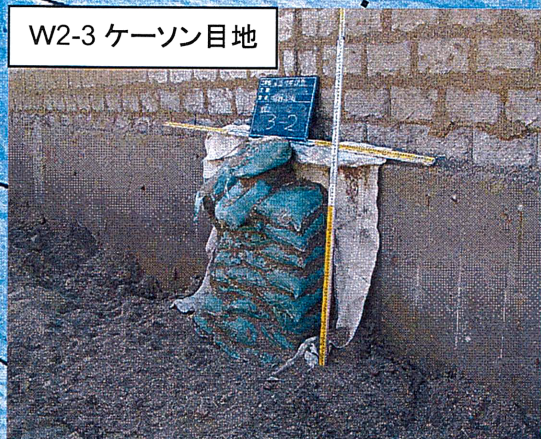
W2-3 ケーソン目地

| ケーソン<br>目地番号 | 明石市から申告された情報 | | | | 現地調査により<br>確認された事項 |
|---|---|---|---|---|---|
| W2-3 | — | — | — | — | 土のう積み・防砂シート |

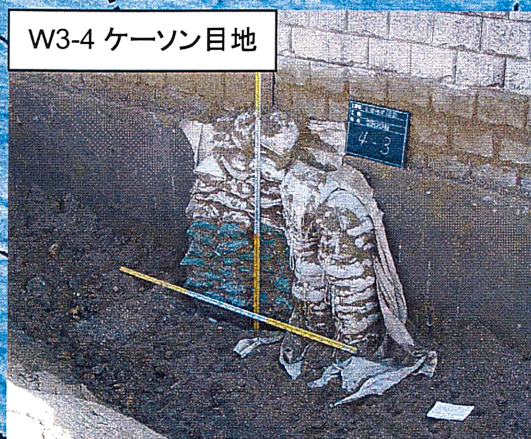
W3-4 ケーソン目地

| ケーソン<br>目地番号 | 明石市から申告された情報 | | | | 現地調査により<br>確認された事項 |
|---|---|---|---|---|---|
| W3-4 | — | — | — | — | 土のう積み・防砂シート |
