## 2. 摘出した防砂板の調査結果一覧 (写真・スケッチ・厚さ分布)

# 防砂板調査結果

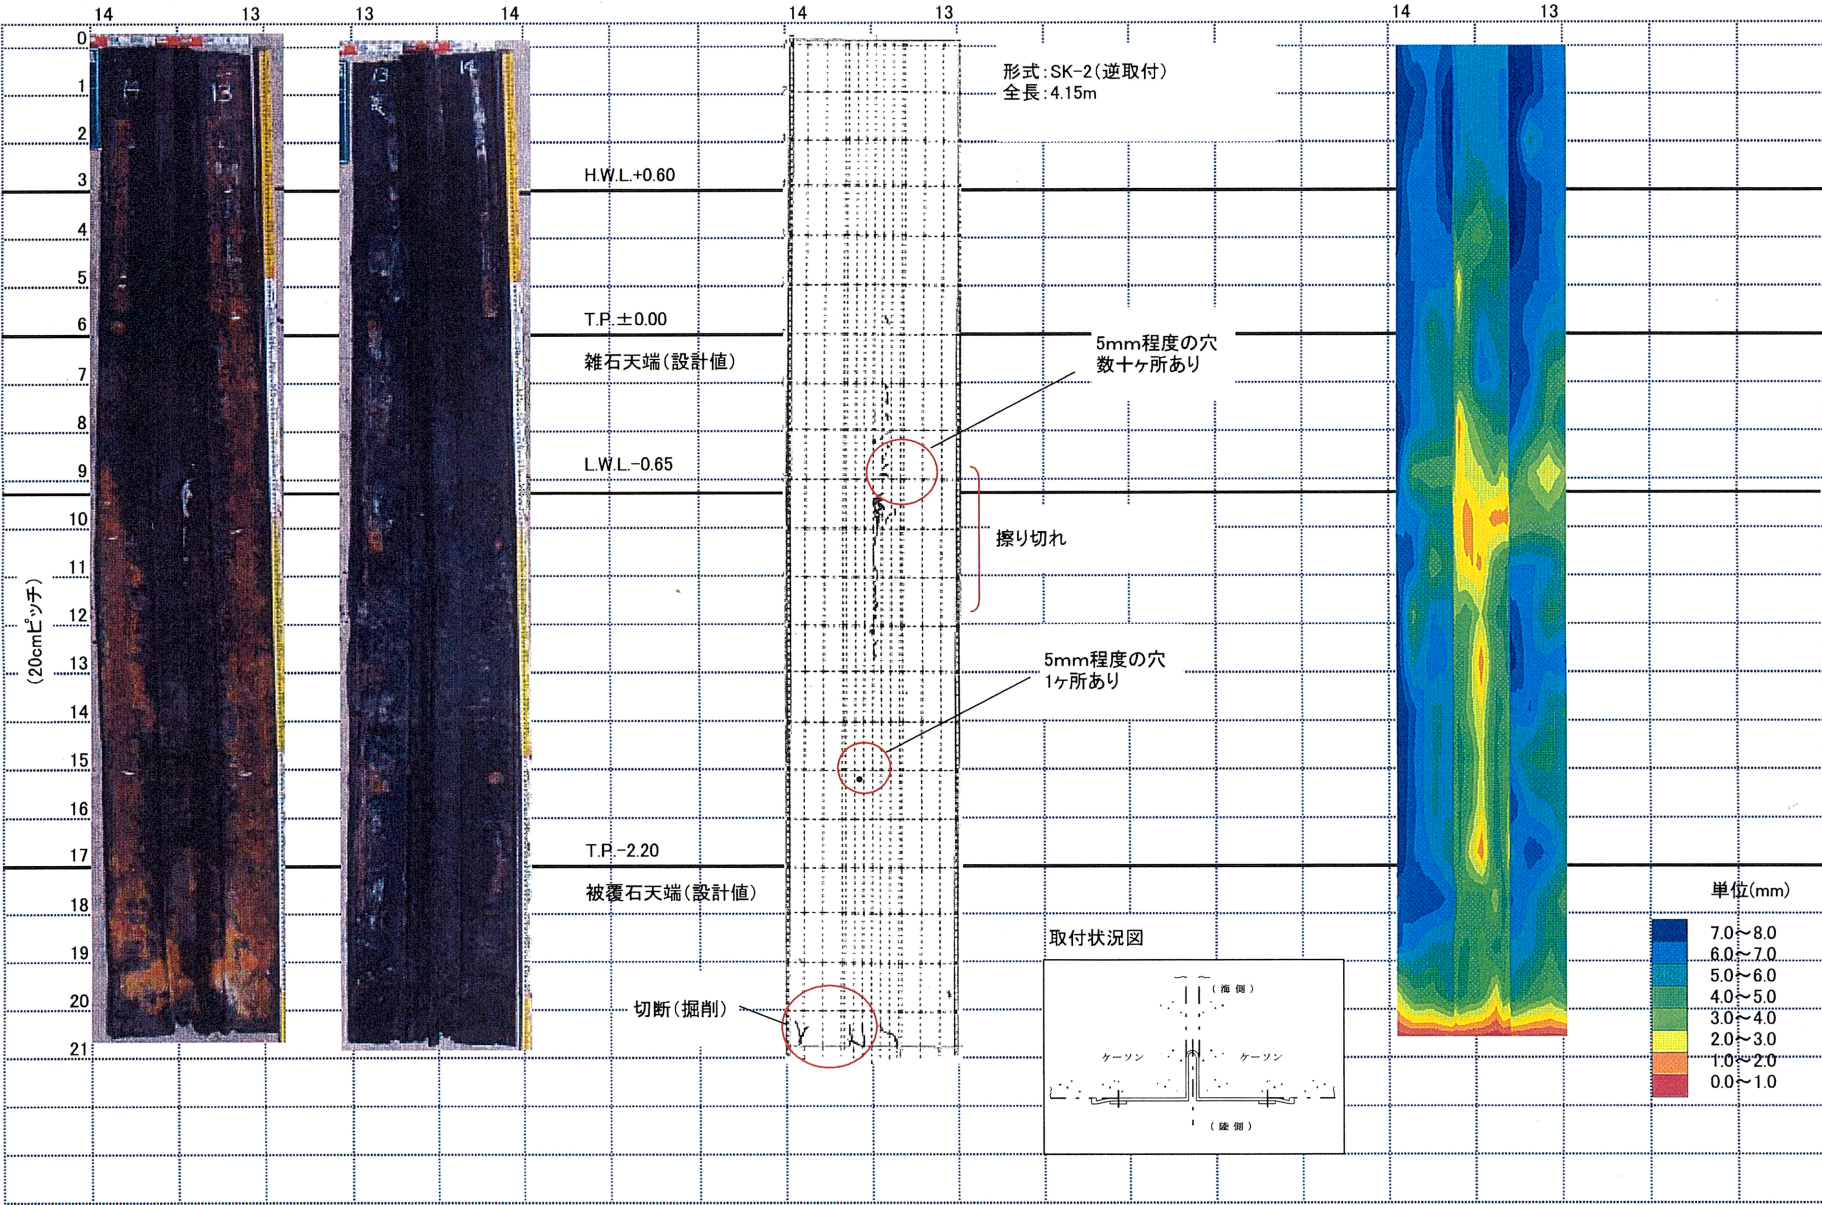
形式:SK-2(逆取付)  
全長:4.15m

切断(掘削)

5mm程度の穴  
数十ヶ所あり

擦り切れ

5mm程度の穴  
1ヶ所あり
