3 . 西側護岸の掘削調査結果

西側護岸の掘削調査について

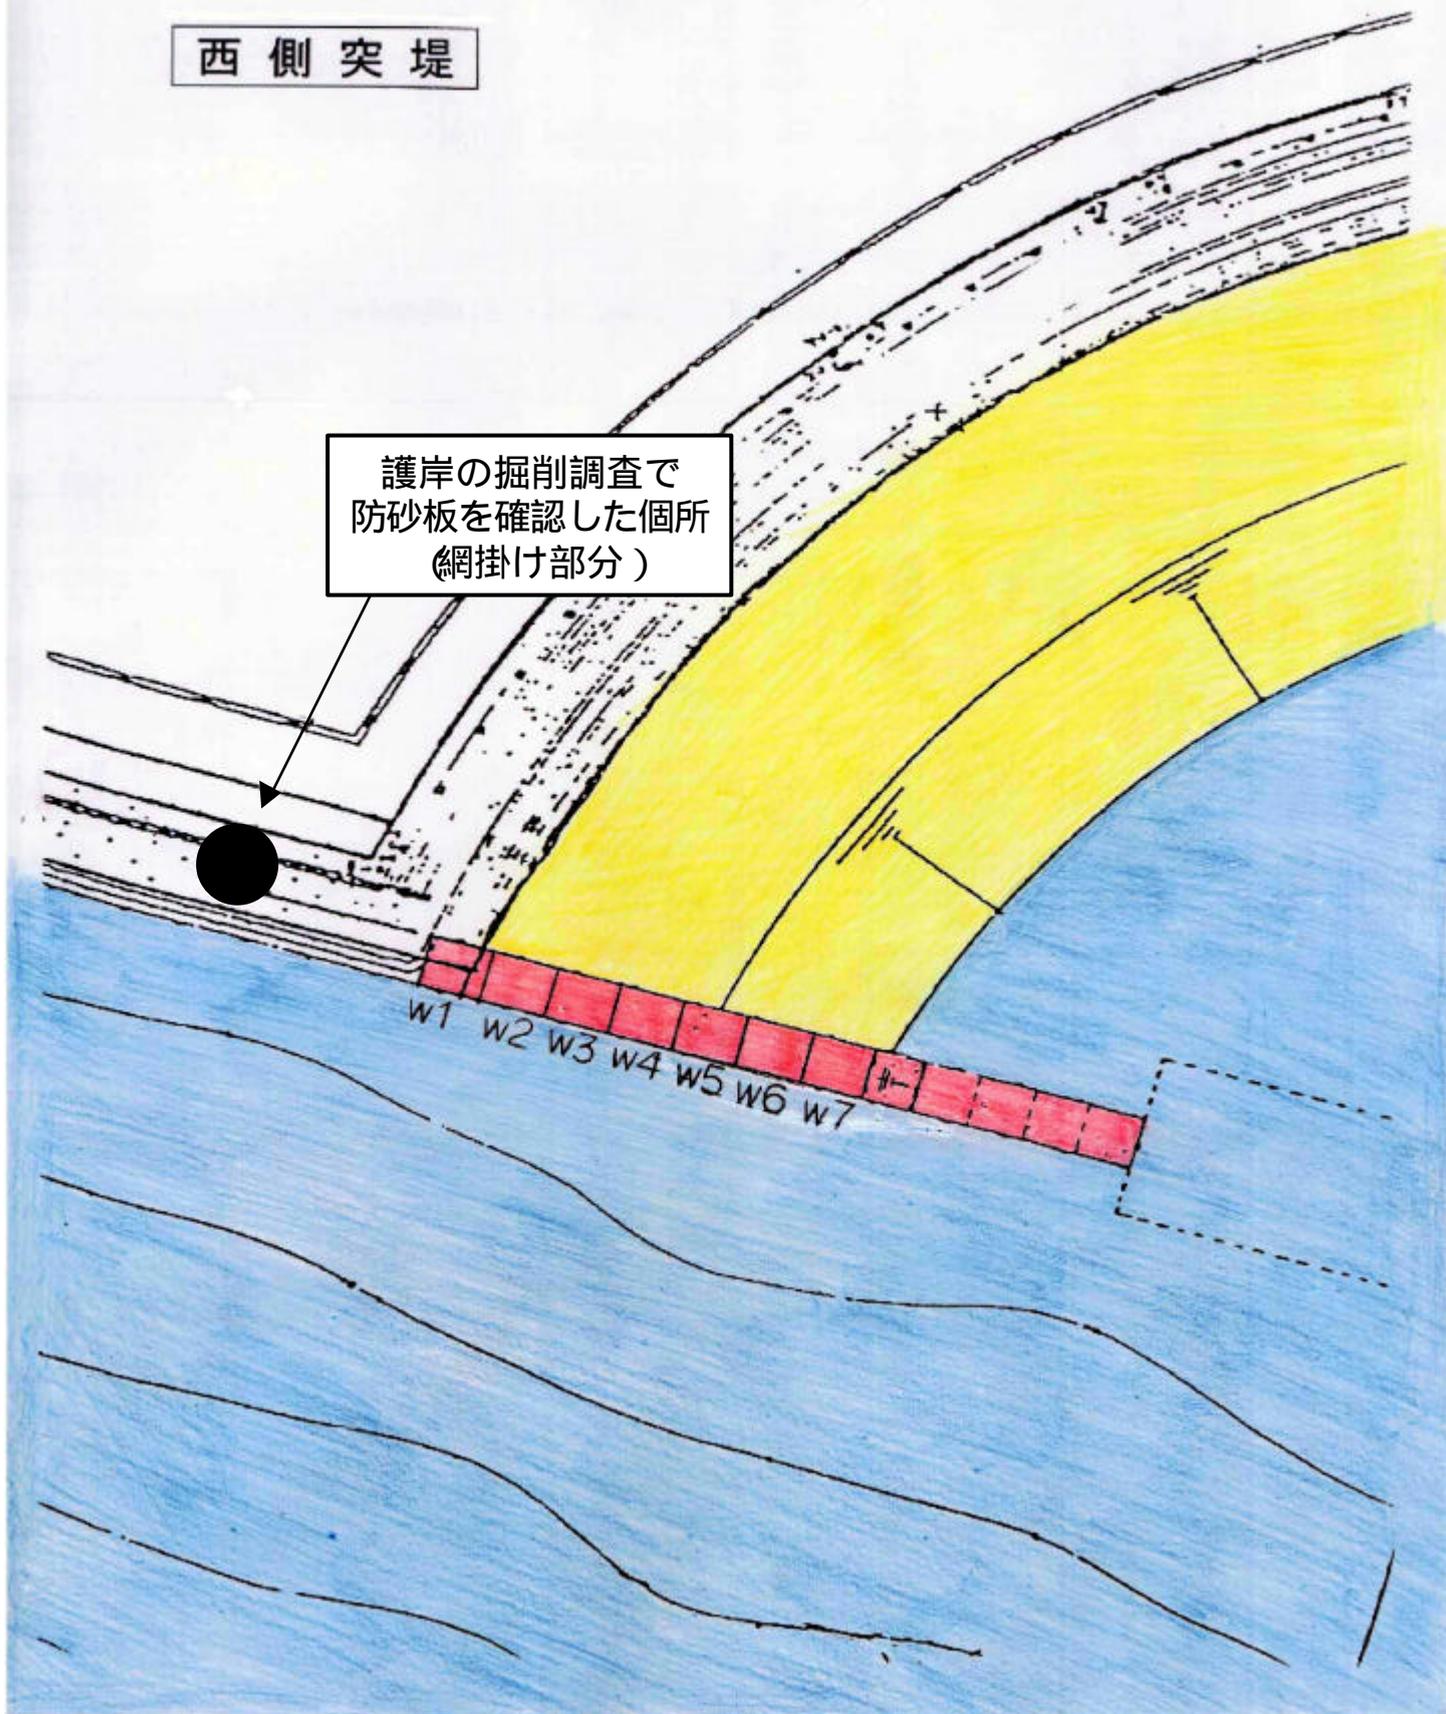
護岸の掘削調査で
防砂板を確認した箇所
(網掛け部分)

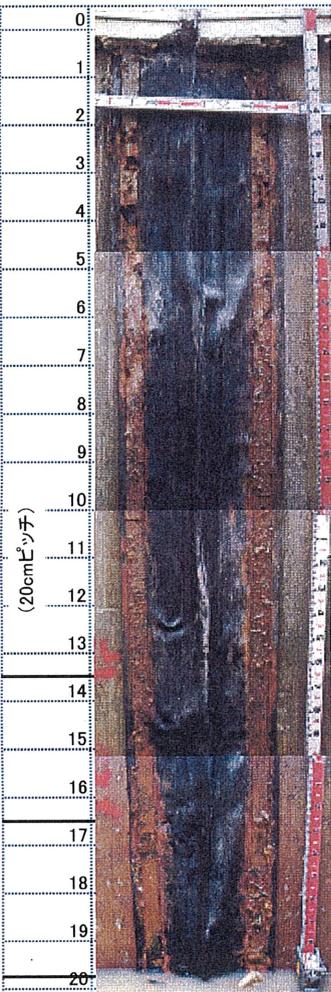
<スケッチ>
表(陸側)

裏込石等の突起物
による切断
(上段:長さ5mm程度
中段:長さ1cm程度
下段:長さ5cm程度)

形式:SK-1(逆取付)
全長:未確認

注) ■印:破孔部
-印:破断部

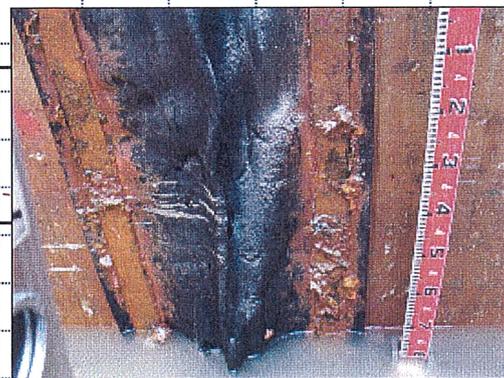
擦り切れによる1cm
程度の穴数ヶ所あり

水面下確認できず

擦り切れによる5cm程度の穴
4ヶ所有り

摩耗が著しい
3~5mmの穴数ヶ所有り
