# **大蔵海岸 陥没事故調査報告書**

**平成 14 年 6 月**

**土木学会海岸工学委員会**

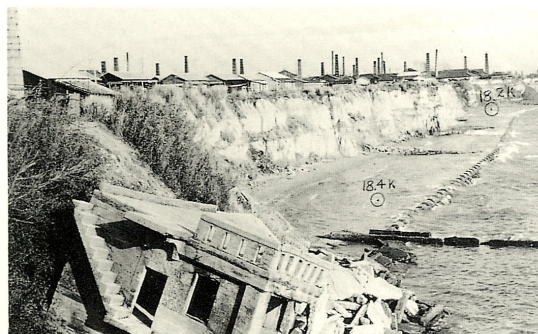
写真-2.1 侵食によって崩落した工場(江井ヶ島海岸)

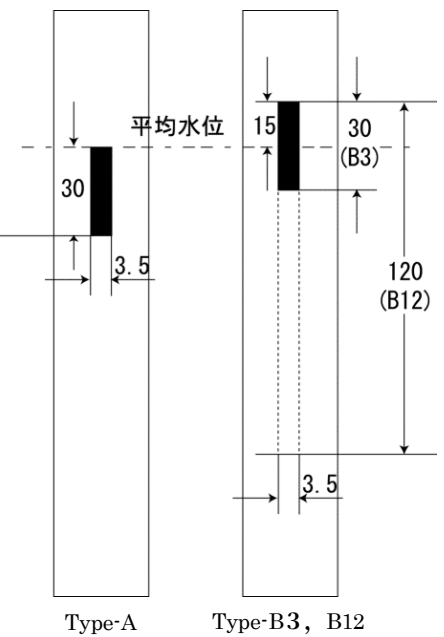
図-3.25 防砂板模型タイプ  
(単位：mm)

防砂板模型は、図-3.25 の通り 2 タイプを用いた。事故現場の防砂板の損傷は、平均潮位から下方へ約 30cm の亀裂となっており、他の個所に設置された防砂板の亀裂より短い。そこで、事故現場の防砂板の損傷状況を模して、スリット上端の位置を平均水面に合わせ、スリットの長さを現地スケール 30cm に相当する 3cm とした Type-A と、スリットの上端の位置を平均海面より 1.5cm（現地スケールで 15cm）高くした Type-B 3、B12（添字 3、12 は

図-3.25 に示すスリットの長さ：cm)とした。また、防砂板の亀裂は縦長であり、波浪による海水の流入・流出時に最大値としてはケーソン間の隙間程度まで広がっていた可能性もある。しかしそれを証明するデータがないため、ここではスリット幅をケーソン間の隙間の約1/2 (5mm)と仮定した。また、砂の流出を抑制したケースとでは更に狭い3mmを選出した。

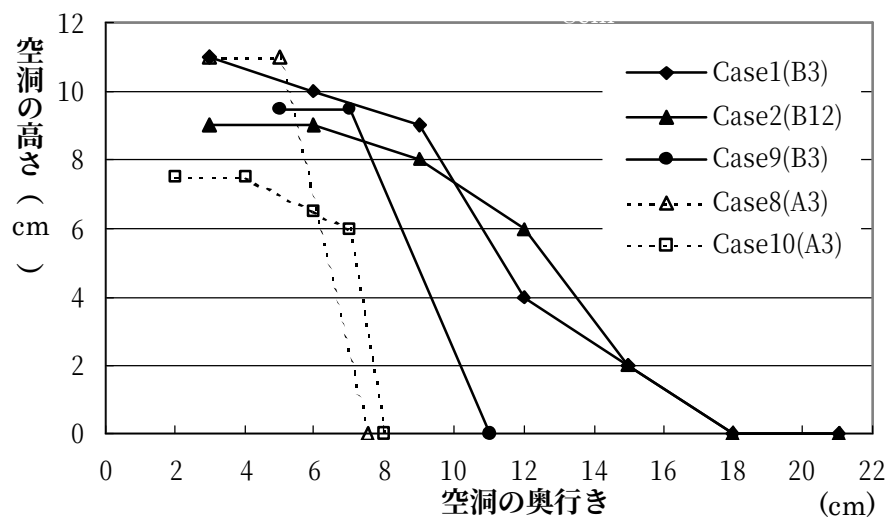
図－3.26 陥没しない場合の空洞断面図（ケーソン模型面に鉛直な面）

- ・ 事故現場の防砂板の損傷を再現した Type-A では、縦長の空洞が形成された。また、Type-A で陥没が発生する場合には、図－3.26、写真－3.22 に示すように短時間で発生した。
- ・ 空洞が形成された場合には、その側壁はほぼ鉛直な壁面を形成している（写真－3.23）。
- ・ 水は押し波時に、Type-A では鉛直上向き流れとなって水が流入し、Type-B では水平方向に噴き出すように流入していた（写真－3.24）。

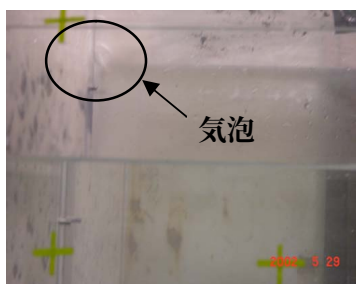
※ :造波初期段階から防砂板模型のスリットから気泡が発生し、空洞の成長が停止した。

写真-3.20 気泡発生状況(Case11)

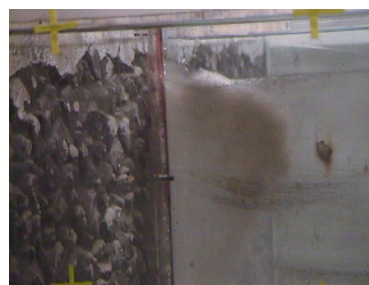
写真-3.21 砂の流出 (Case3)

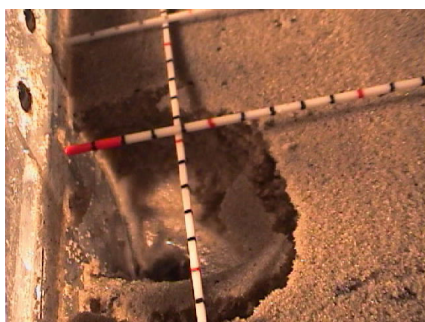
写真-3.23 空洞の側壁 (Case5)

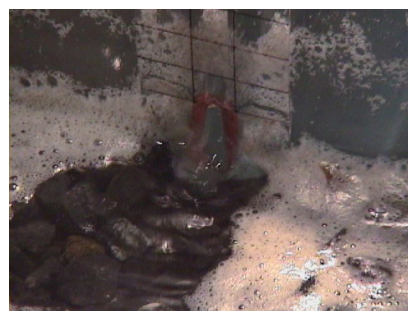
写真-3.24 水の流入状況 (Type-B)
