大蔵海岸 陥没事故調査報告書

平成 14 年 6 月

土木学会海岸工学委員会

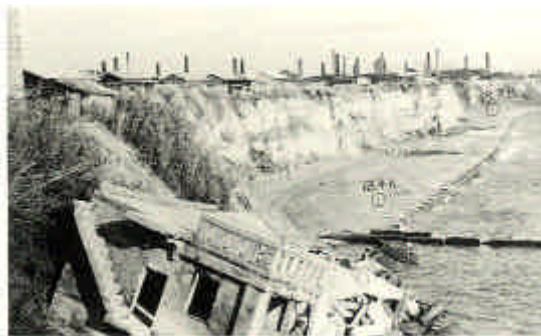
写真-2.1 侵食によって崩落した工場(江井ヶ島海岸)

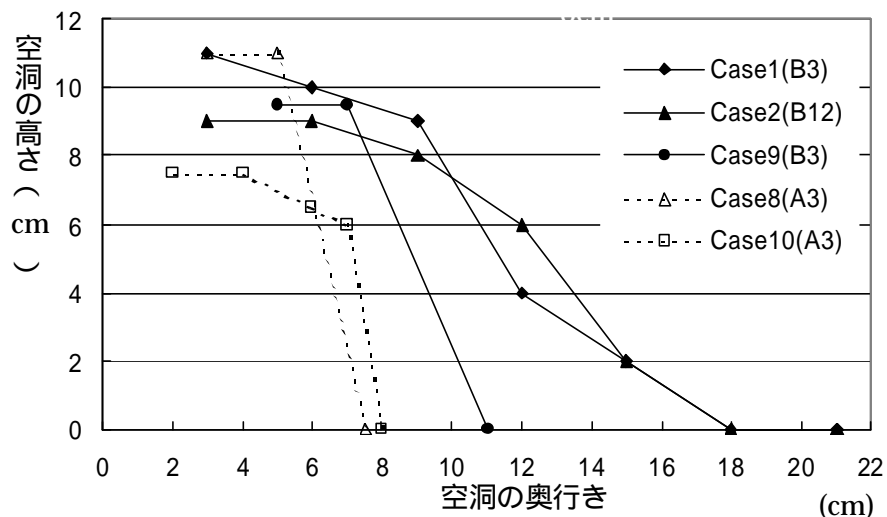
図 - 3.26 陥没しない場合の空洞断面図(ケーソン模型面に鉛直な面)

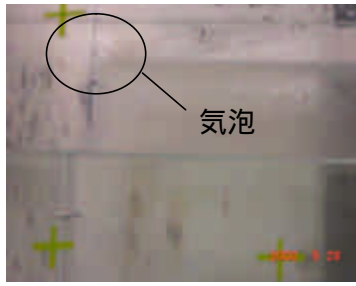
造波初期段階から防砂板模型のスリットから気泡が発生し、空洞の成長が停止した。

写真 - 3.20 気泡発生状況(Case11)

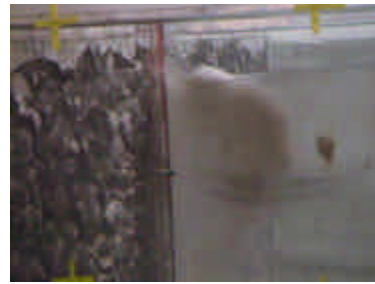
写真 - 3.21 砂の流出 (Case3)

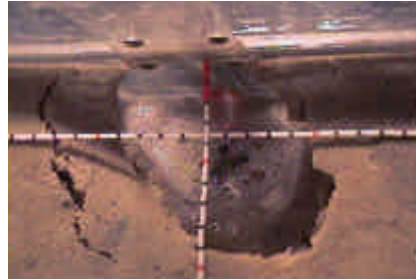
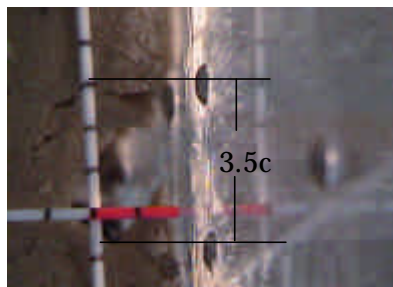
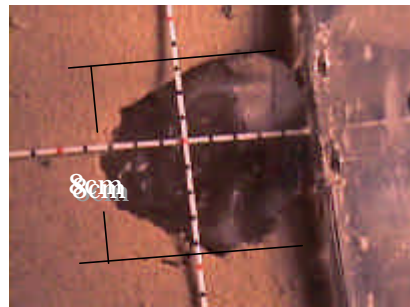
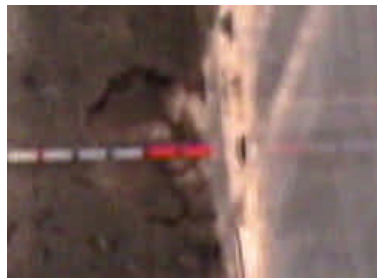
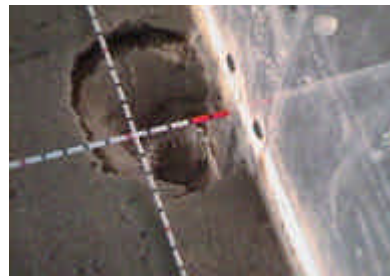
写真 - 3.22 陥没状況 (括弧内は陥没発生時刻): 左側に Type-A, 右側に Type-B

- ・ 事故現場の防砂板の損傷を再現した Type-A では、縦長の空洞が形成された。また、Type-A で陥没が発生する場合には、図 - 3.26, 写真 - 3.22 に示すように短時間で発生した。
- ・ 空洞が形成された場合には、その側壁はほぼ鉛直な壁面を形成している(写真 - 3.23)。
- ・ 水は押し波時に、Type-A では鉛直上向き流れとなって水が流入し、Type-B では水平方向に噴き出すように流入していた(写真 - 3.24)。

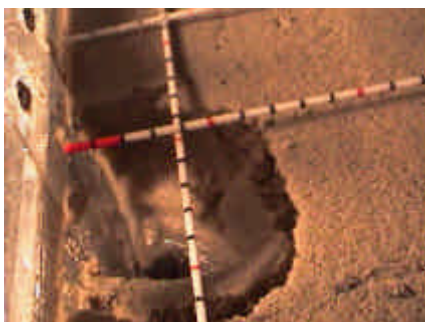
写真 - 3.23 空洞の側壁 (Case5)

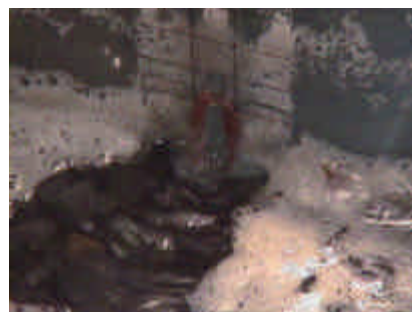
写真 - 3.24 水の流入状況(Type-B)
