写真 - 1.1 事故現場

図 - 2.4 大蔵海岸整備基本計画図

図 - 2.23 兵庫県明石市大蔵海岸砂浜陥没事故周辺に関する経緯について

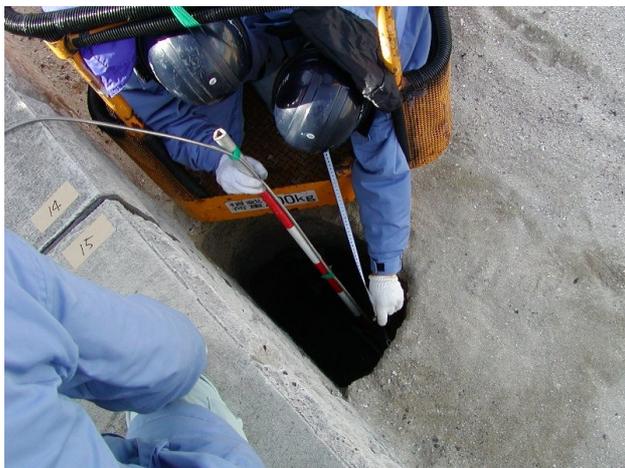
東側突堤 14-15 ケーソン目地部

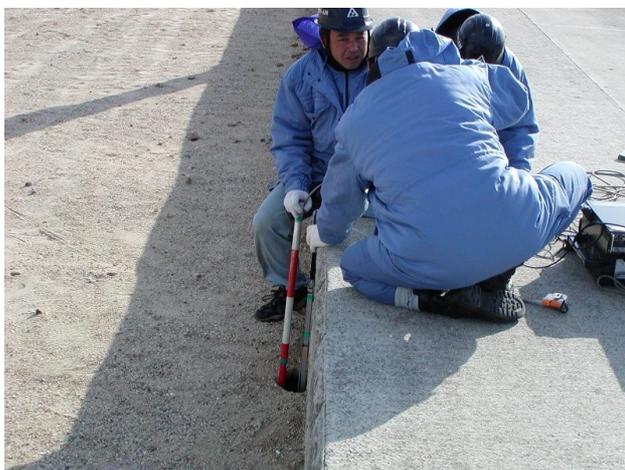
南側突堤 5-6 ケーソン目地部

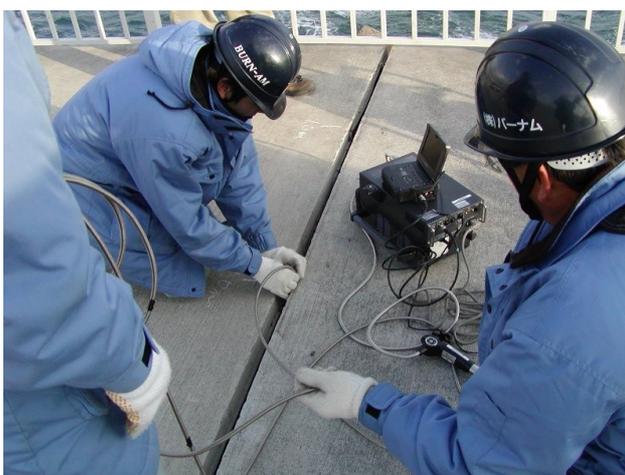
東側突堤 11-12 ケーソン目地部

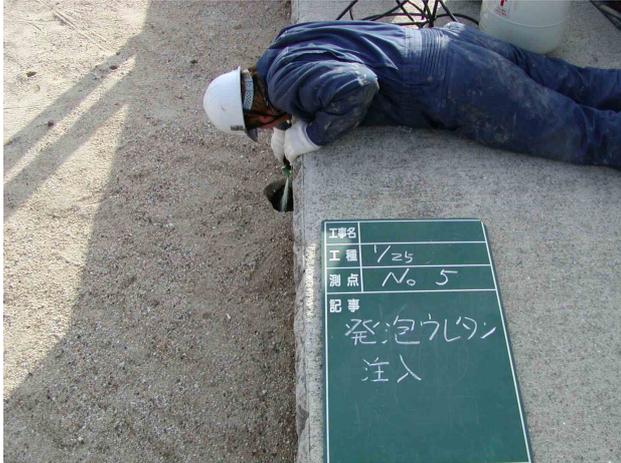
発泡ウレタン注入

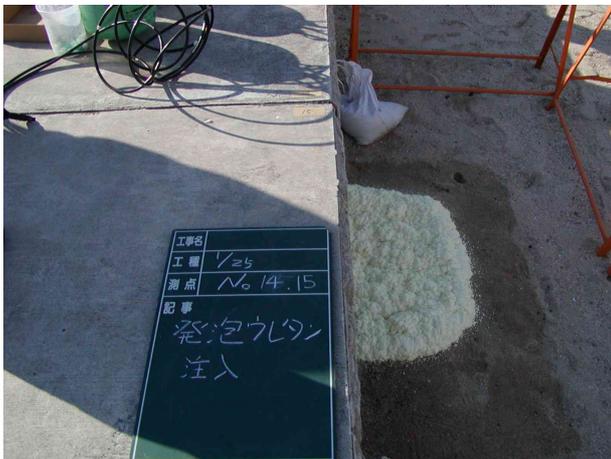
発泡ウレタン注入後

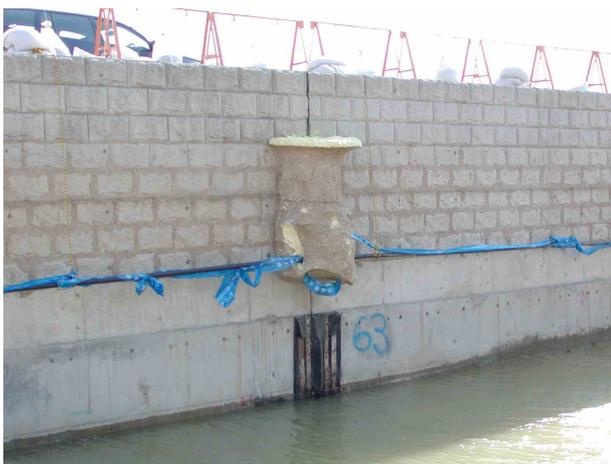
発泡ウレタン固化後
14-15 ケーソン目地付近

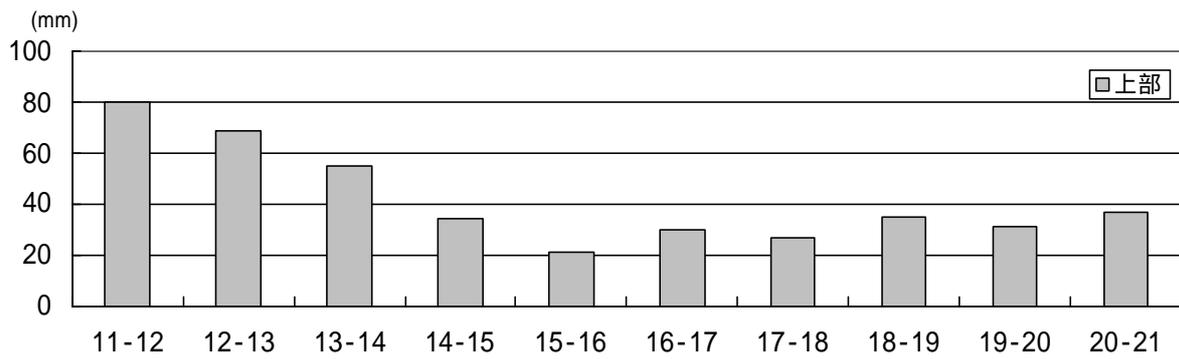
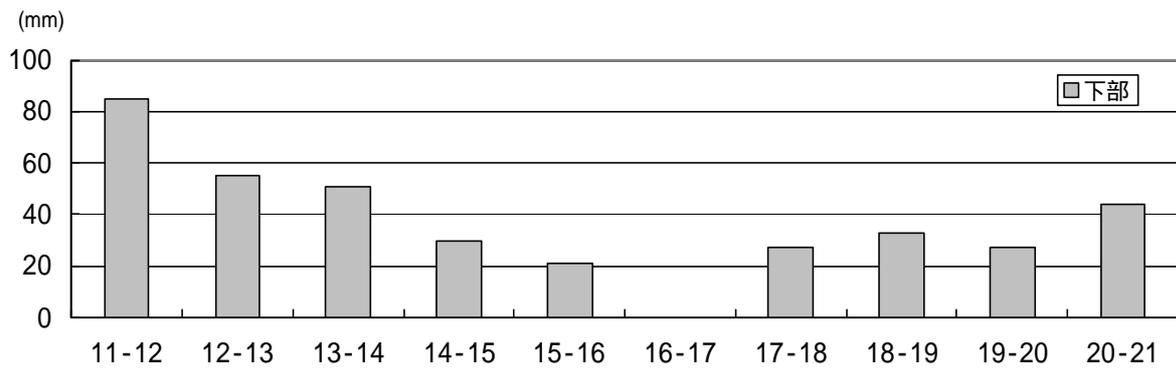
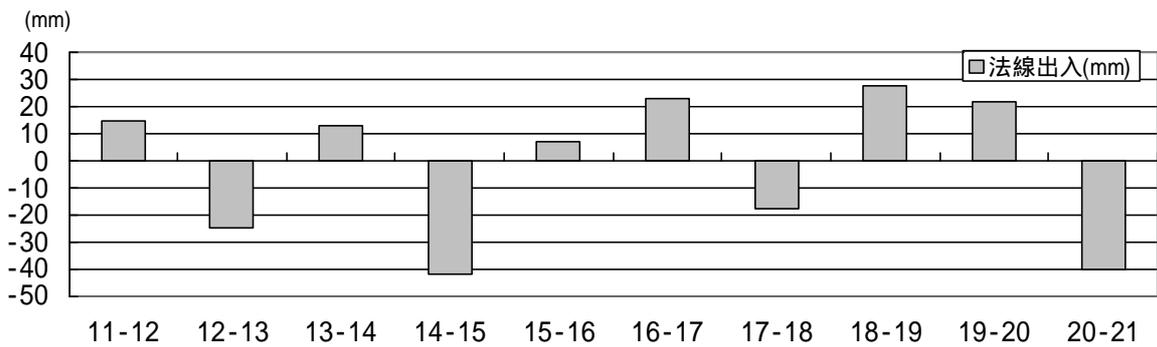
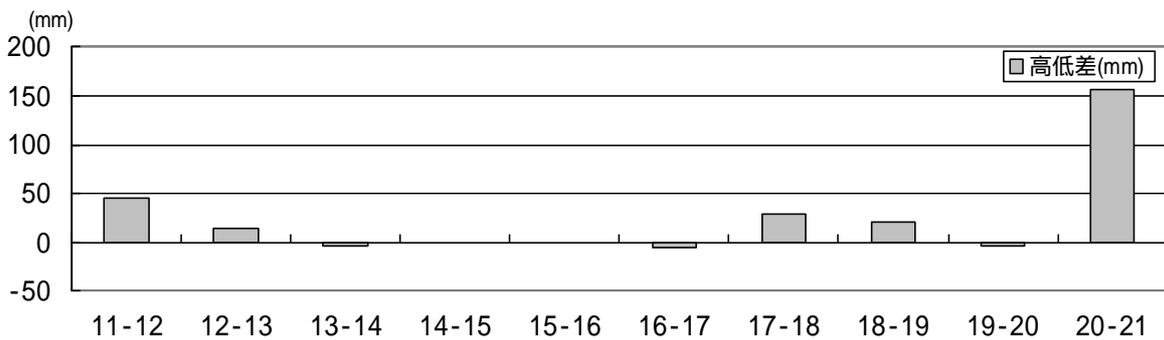
図 - 3.2 ケーソン変状調査結果

目地No.	11-12	12-13	13-14	14-15	15-16	16-17	17-18	18-19	19-20	20-21	
海側目地の 開き幅(mm)	上部	80	69	55	34	21	30	27	35	31	37
	下部	85	55	51	30	21	測定不可	27	33	27	44
距離(mm)	700	640	690	410	500	測定不可	610	750	840	650	
傾き(度)	0	0	0	0	0	測定不可	0	0	0	0	
法線出入(mm)	15	-25	13	-42	7	23	-18	28	22	-40	
高低差(mm)	45	14	-4	0	0	-5	29	20	-4	157
