表 - 3.4 南側および東側突堤天端水準測量成果表

表 - 3.5 海側潜水調査結果一覧

写真 - 3.4 掘削調査状況

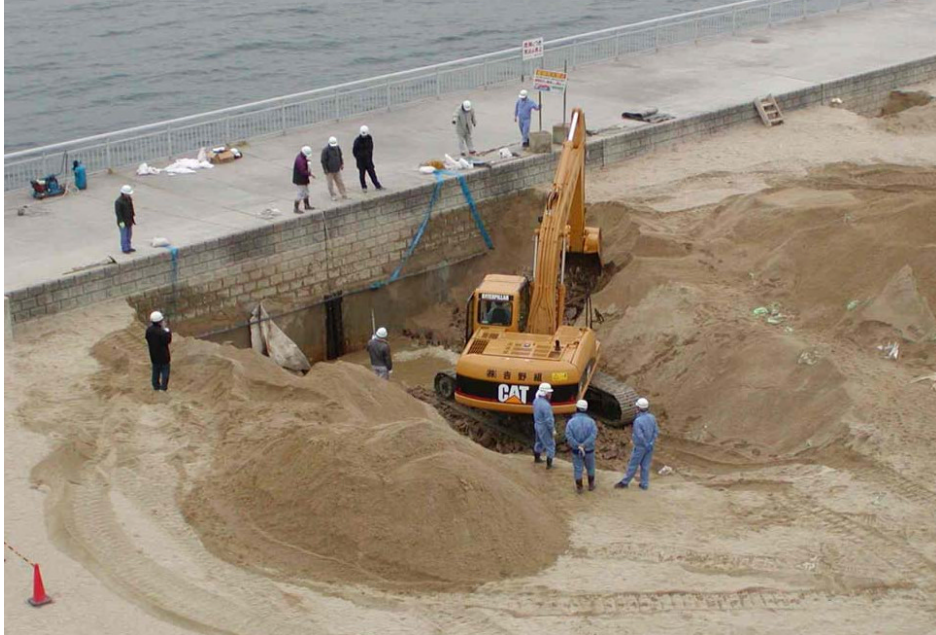
掘削調査状況
(南側突堤)

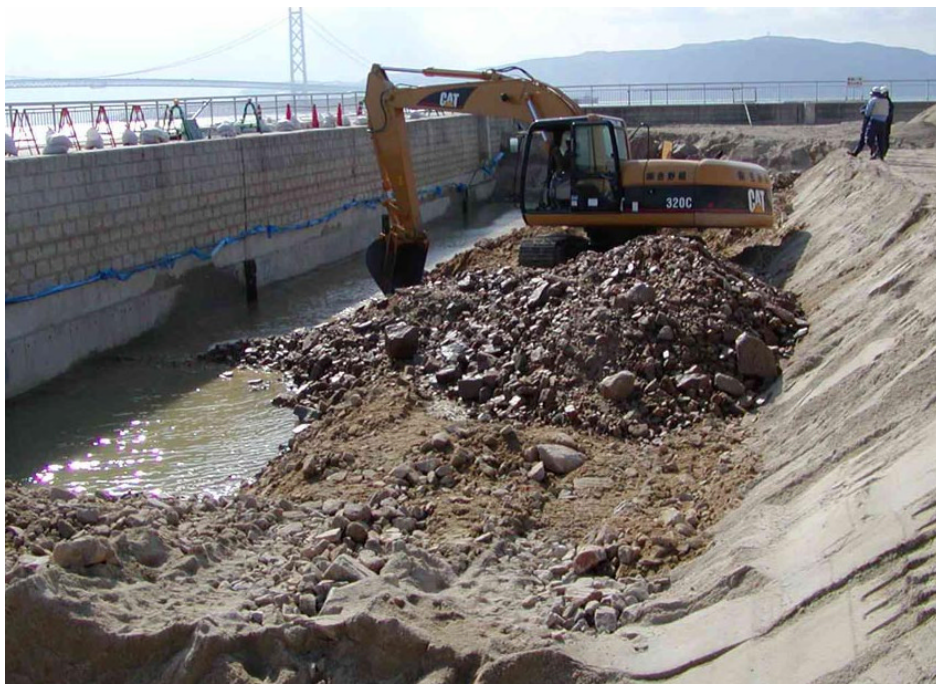
掘削調査状況
(東側突堤)

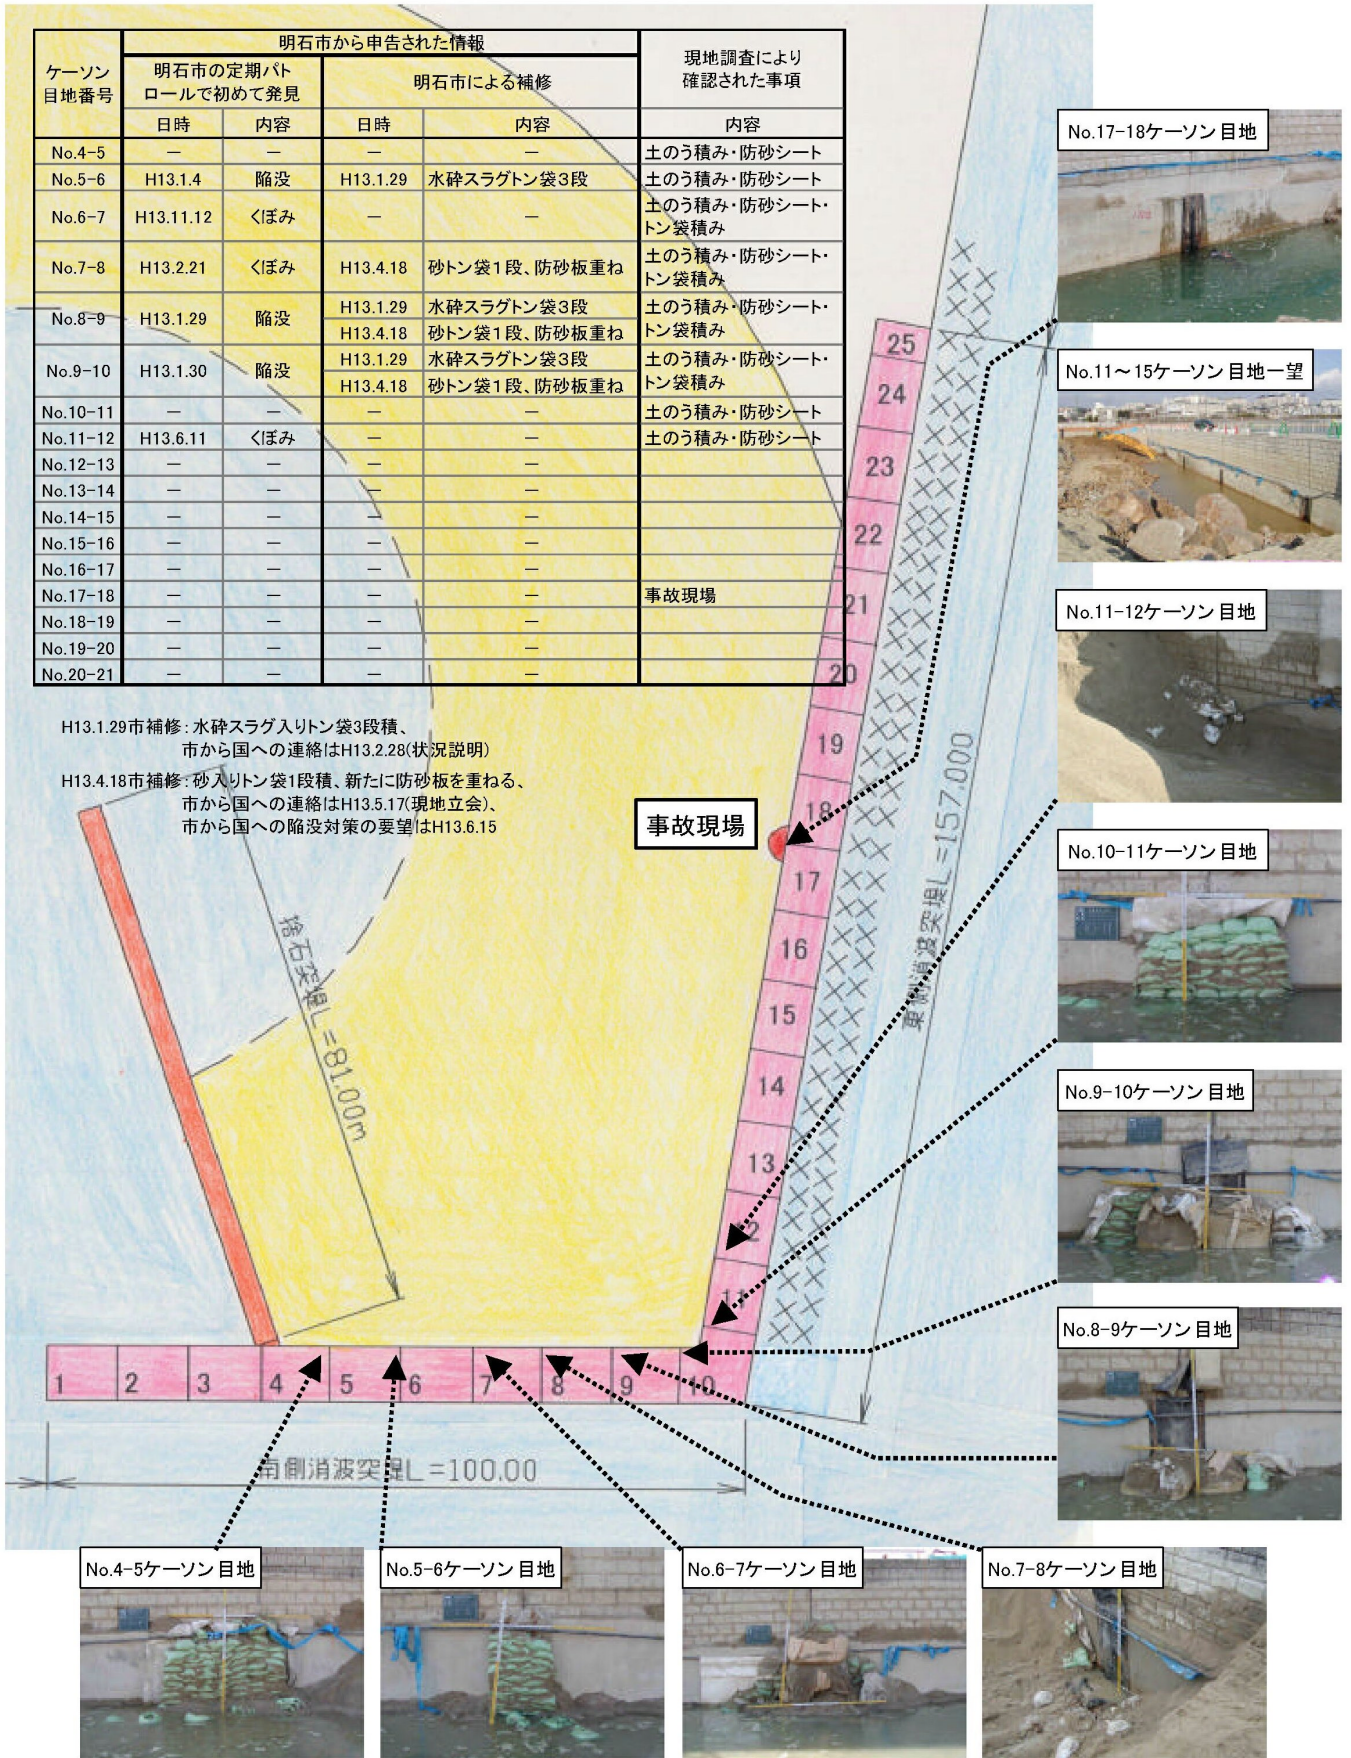
図 - 3.3 南・東突堤補修状況

ケーソン 目地番号	明石市から申告された情報				現地調査により 確認された事項 内容
	明石市の定期パト ロールで初めて発見		明石市による補修		
	日時	内容	日時	内容	
No.4-5	-	-	-	-	土のう積み・防砂シート
No.5-6	H13.1.4	陥没	H13.1.29	水砕スラグトン袋3段	土のう積み・防砂シート
No.6-7	H13.11.12	くぼみ	-	-	土のう積み・防砂シート・ トン袋積み
No.7-8	H13.2.21	くぼみ	H13.4.18	砂トン袋1段、防砂板重ね	土のう積み・防砂シート・ トン袋積み
No.8-9	H13.1.29	陥没	H13.1.29 H13.4.18	水砕スラグトン袋3段 砂トン袋1段、防砂板重ね	土のう積み・防砂シート・ トン袋積み
No.9-10	H13.1.30	陥没	H13.1.29 H13.4.18	水砕スラグトン袋3段 砂トン袋1段、防砂板重ね	土のう積み・防砂シート・ トン袋積み
No.10-11	-	-	-	-	土のう積み・防砂シート
No.11-12	H13.6.11	くぼみ	-	-	土のう積み・防砂シート
No.12-13	-	-	-	-	-
No.13-14	-	-	-	-	-
No.14-15	-	-	-	-	-
No.15-16	-	-	-	-	-
No.16-17	-	-	-	-	-
No.17-18	-	-	-	-	事故現場
No.18-19	-	-	-	-	-
No.19-20	-	-	-	-	-
No.20-21	-	-	-	-	-

H13.1.29市補修：水砕スラグ入りトン袋3段積、
市から国への連絡はH13.2.28(状況説明)

H13.4.18市補修：砂入りトン袋1段積、新たに防砂板を重ねる、
市から国への連絡はH13.5.17(現地立会)、
市から国への陥没対策の要望はH13.6.15

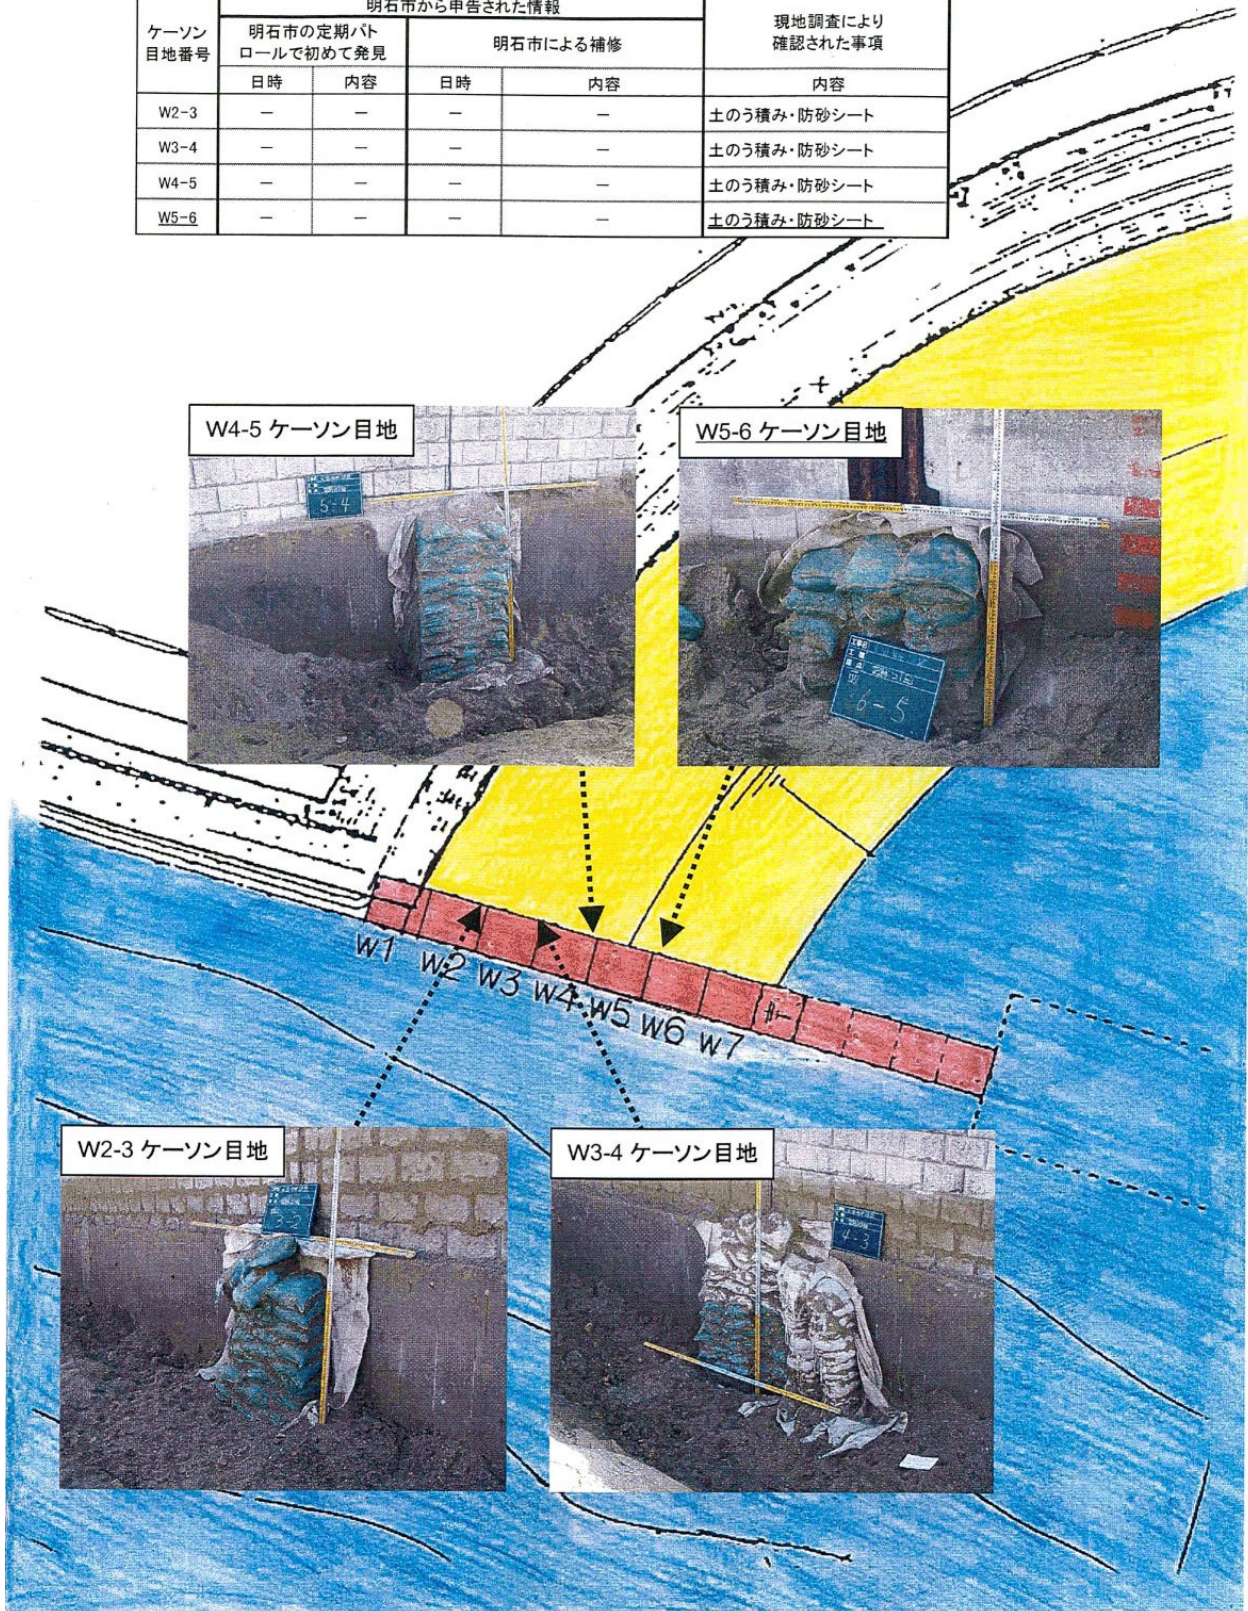
図 - 3.4 西側突堤補修状況

ケーソン 目地番号	明石市から申告された情報				現地調査により 確認された事項
	明石市の定期パト ロールで初めて発見		明石市による補修		
	日時	内容	日時	内容	内容
W2-3	-	-	-	-	土のう積み・防砂シート
W3-4	-	-	-	-	土のう積み・防砂シート
W4-5	-	-	-	-	土のう積み・防砂シート
W5-6	-	-	-	-	土のう積み・防砂シート

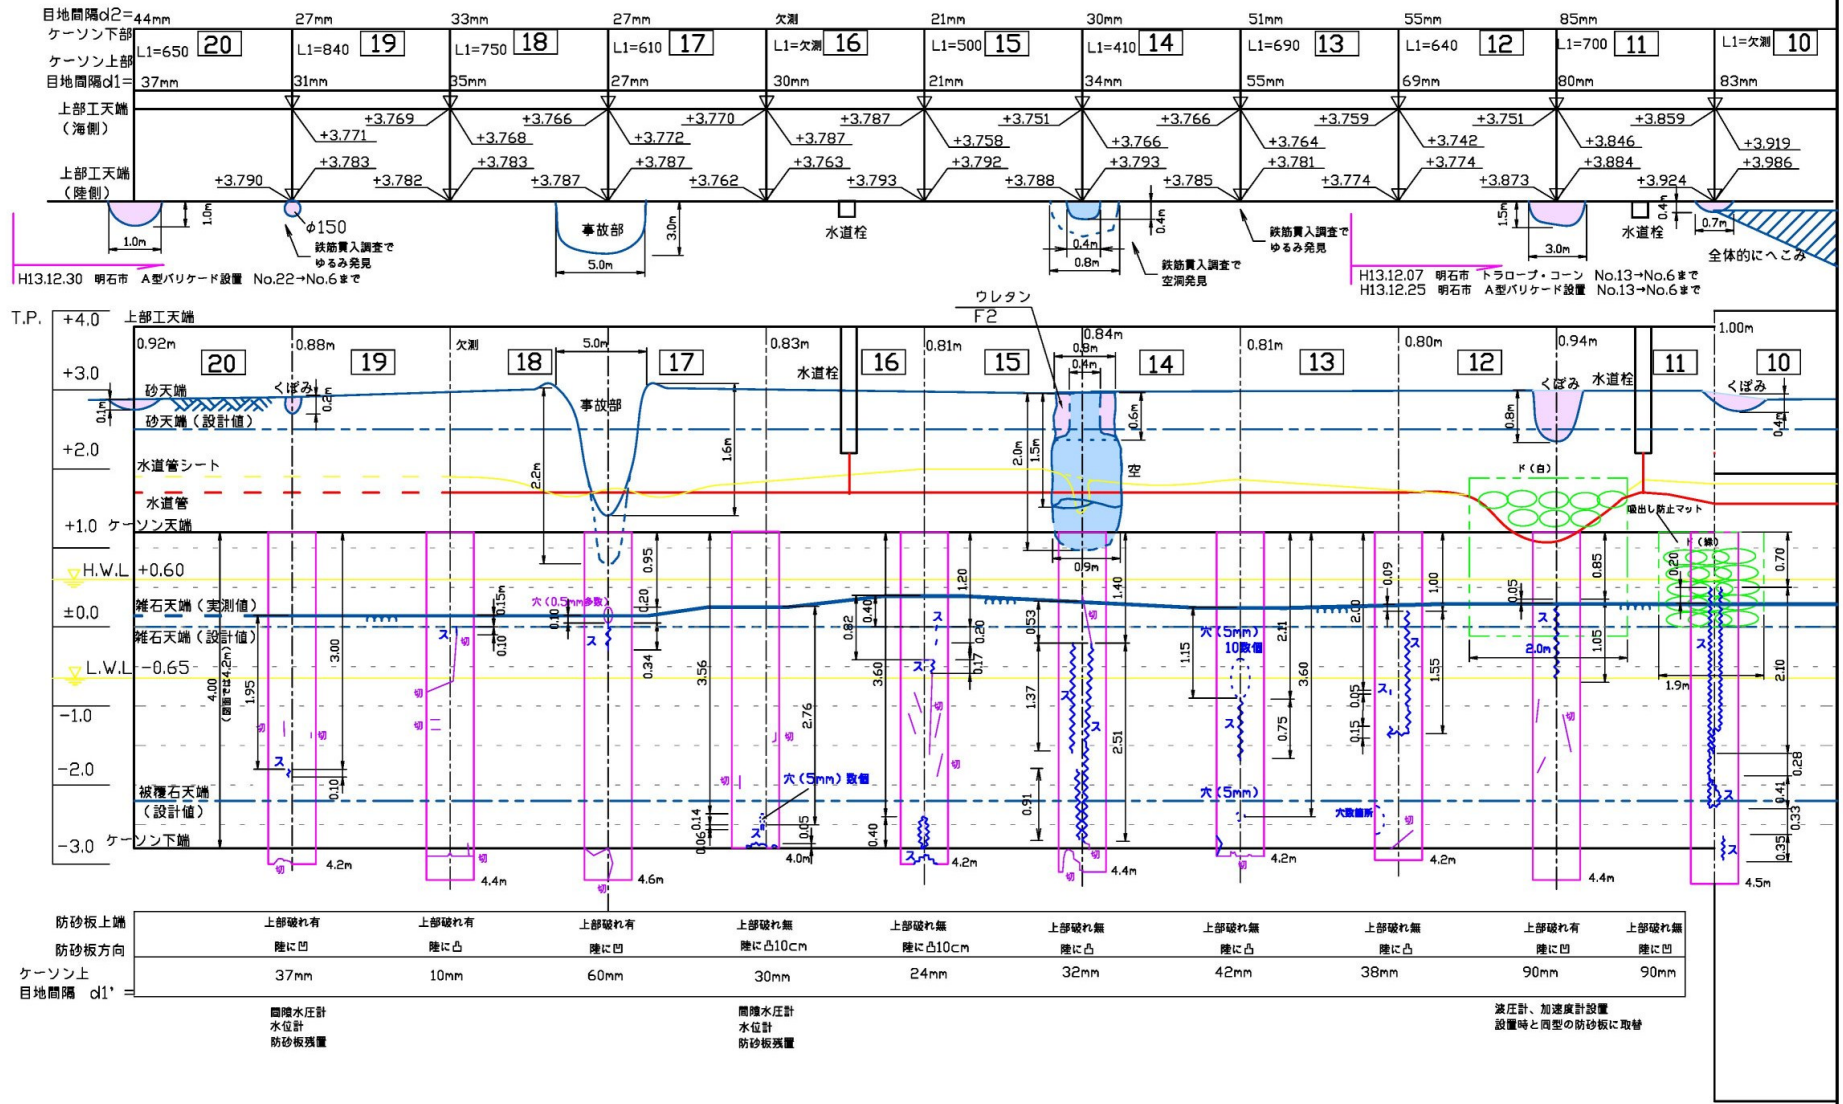
図 - 3.6(1) 東突堤部掘削調査概要図

ここに記載されている情報は、大蔵海岸陥没事故調査小委員会の指示に基づく現地掘削調査時に確認したものです。

土 : 土のう
 くぼみ : 事故後に約1ヶ月地表面を放置したこ
 とにより徐々に成長したくぼみ
 空 : 事故後、調査によって確認された空洞
 ス : 擦り切れ
 穴 : 穴あき
 切 : 切断面
