図一 1.1 事故位置

写真一 1.1 事故現場

図ー2.23 兵庫県明石市大蔵海岸砂浜陥没事故周辺に関する経緯について

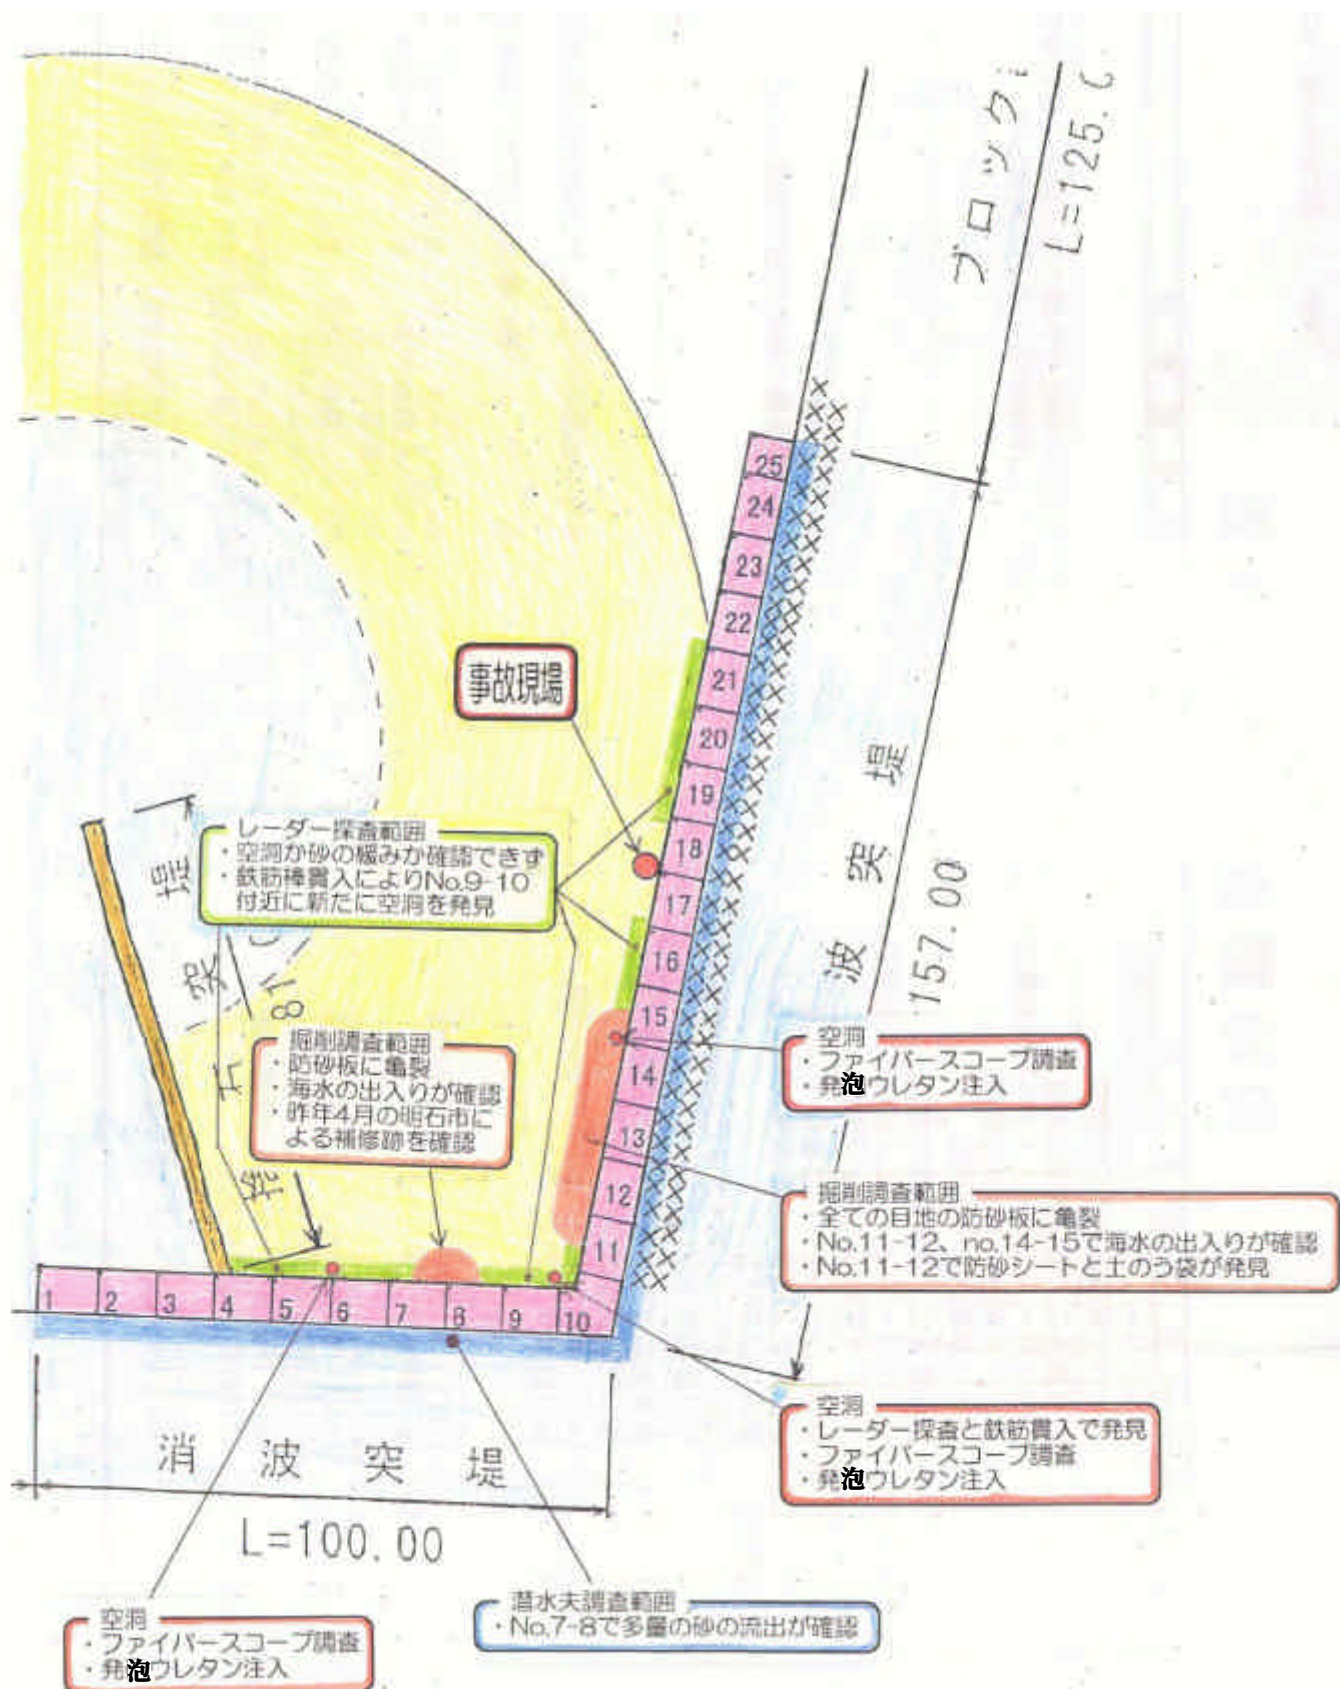
図-3.1 空洞調査結果

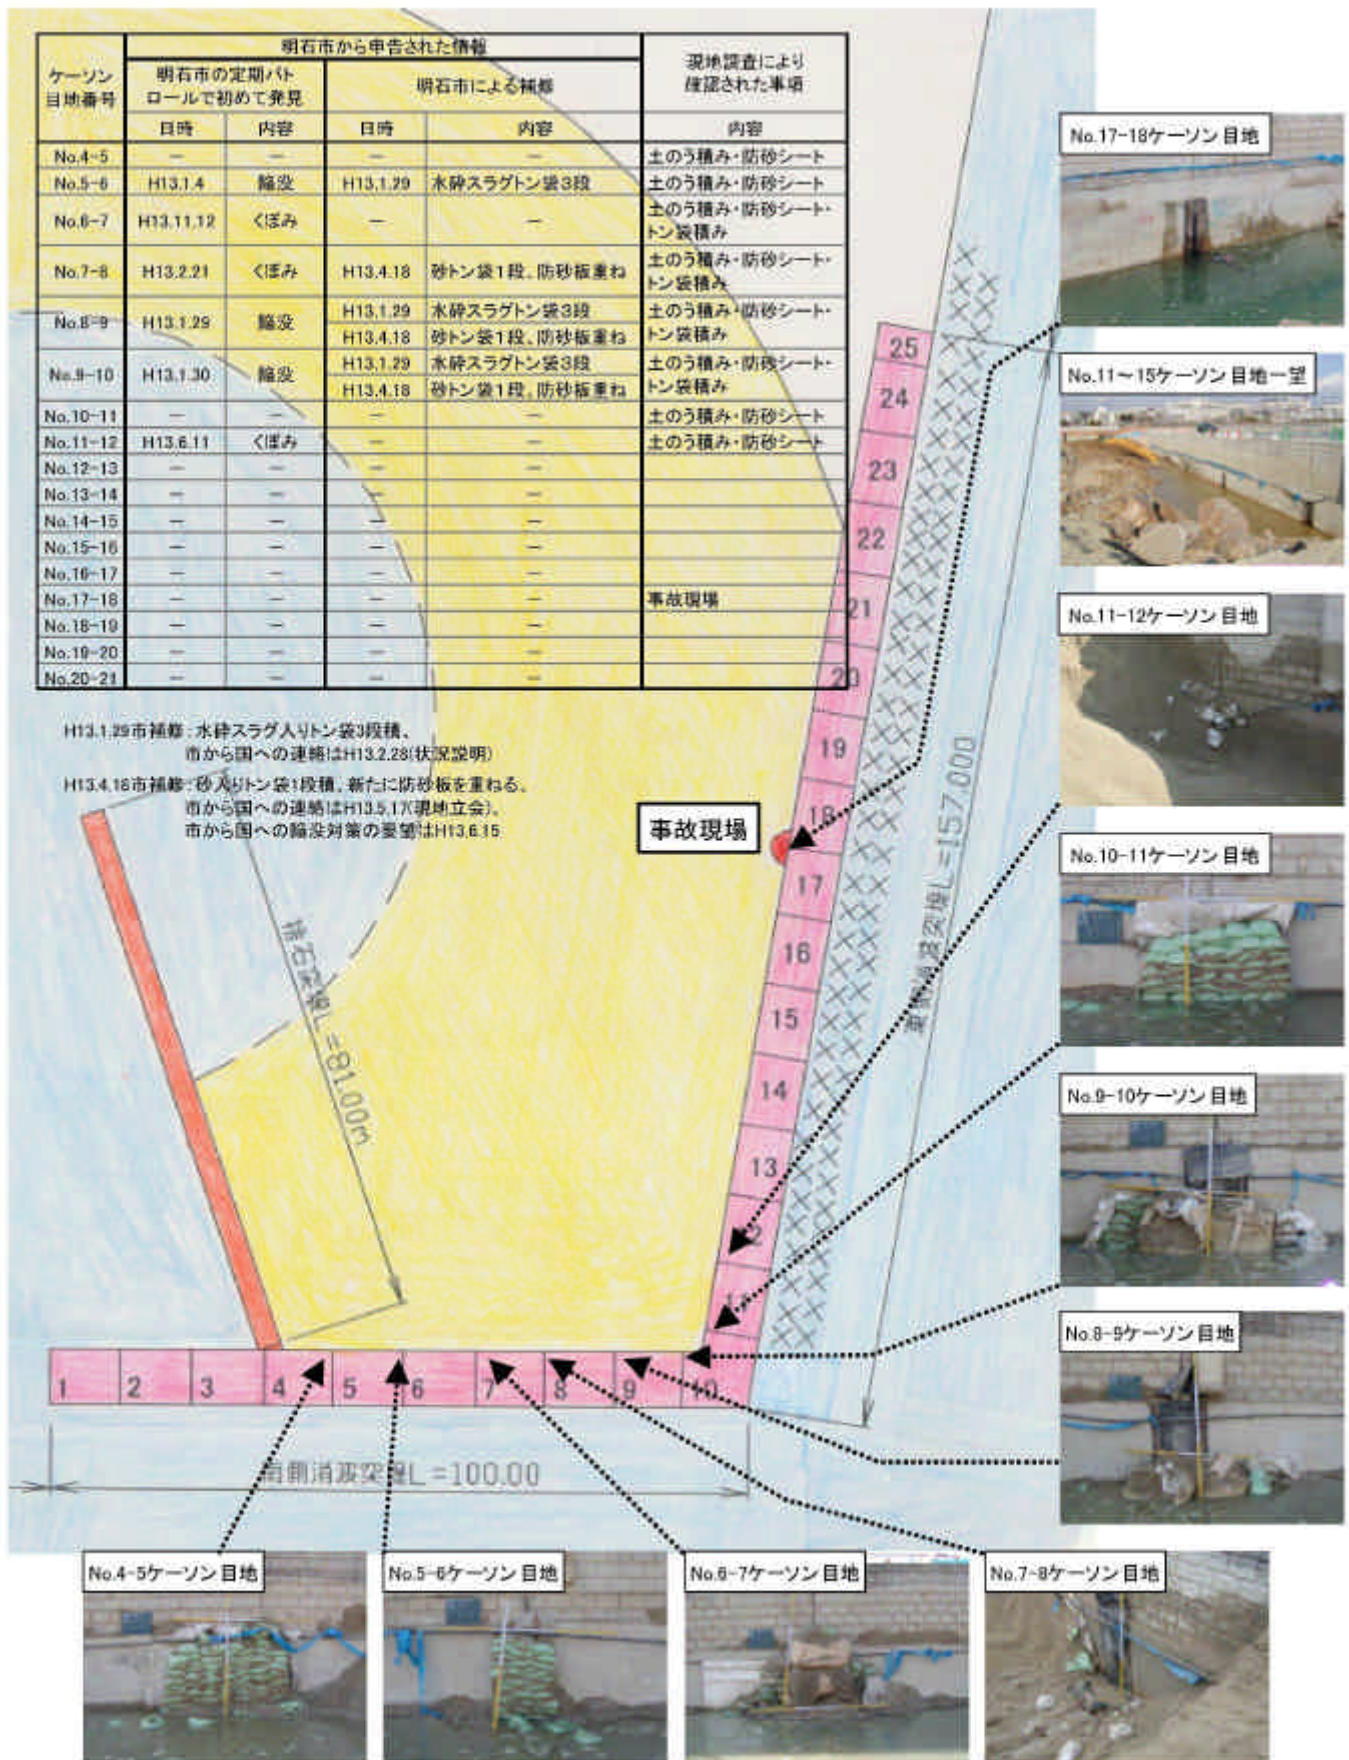
図-3.3 南・東突堤補修状況

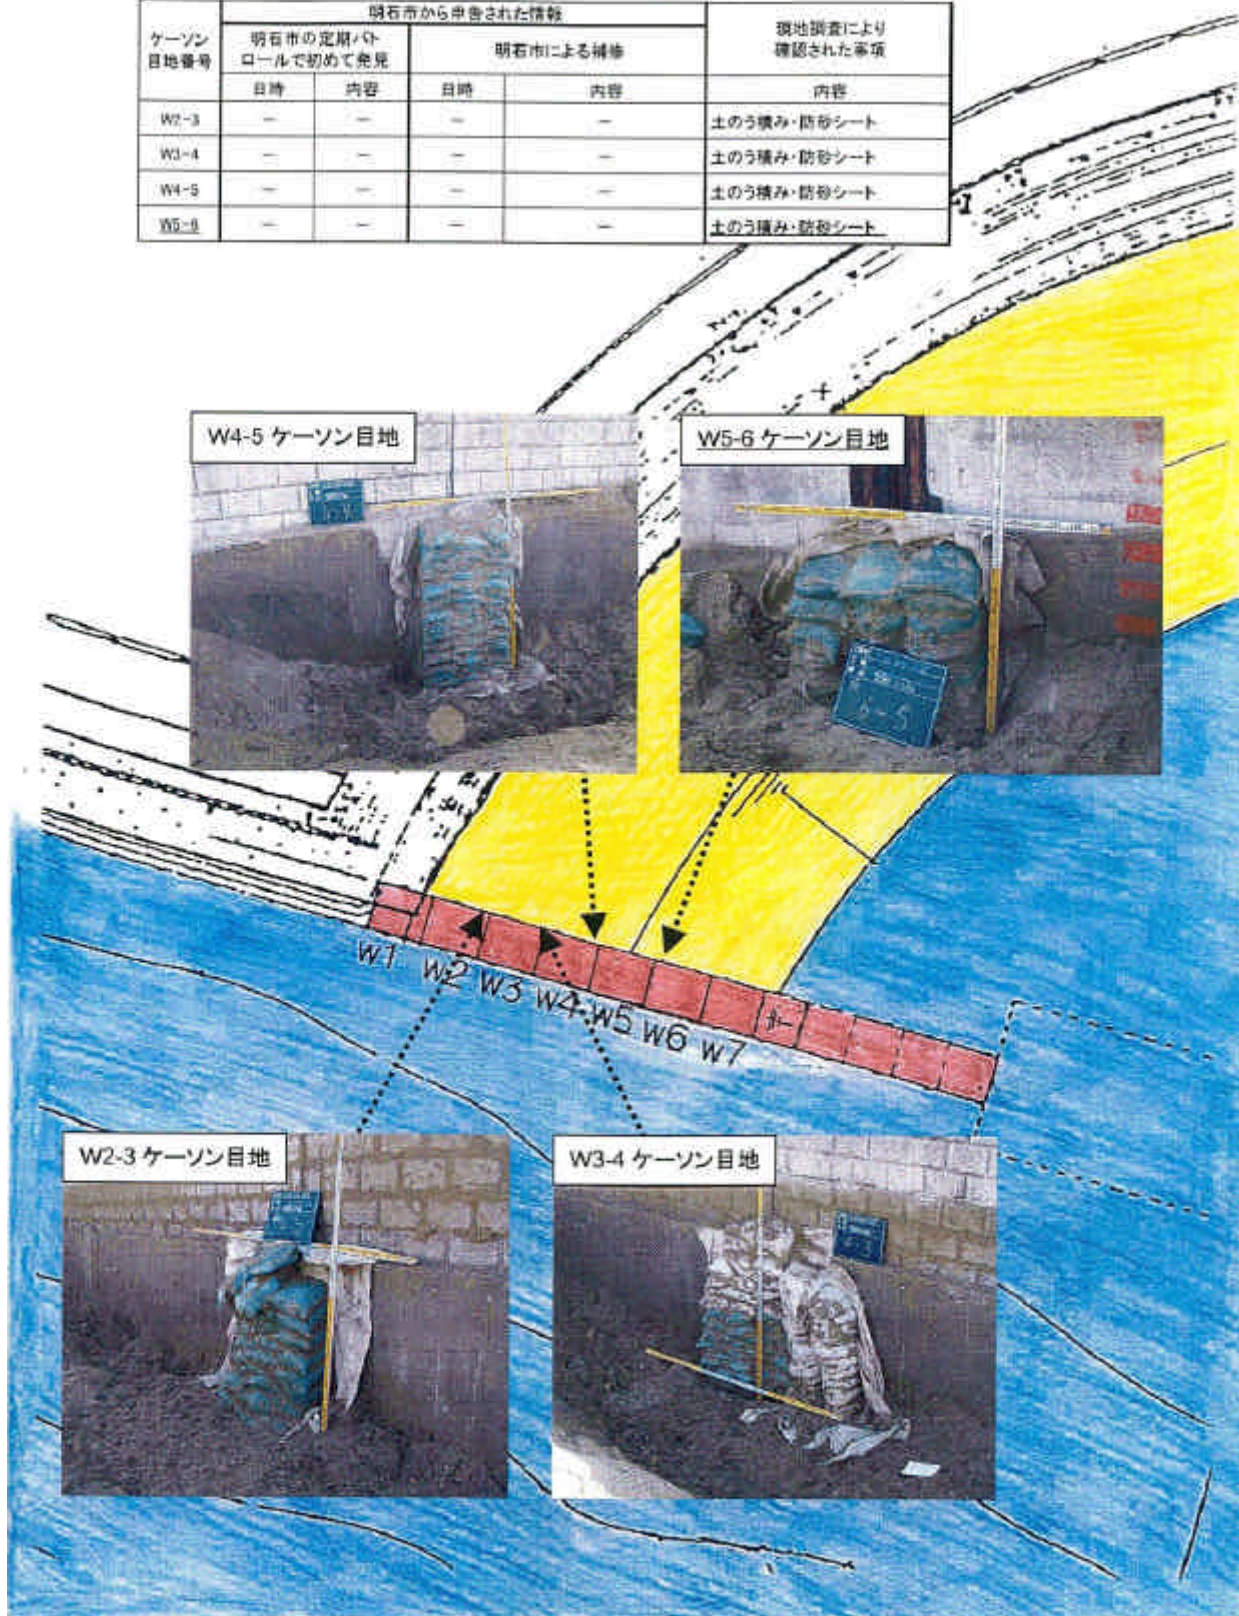
図一3.4 西側突堤補修状況

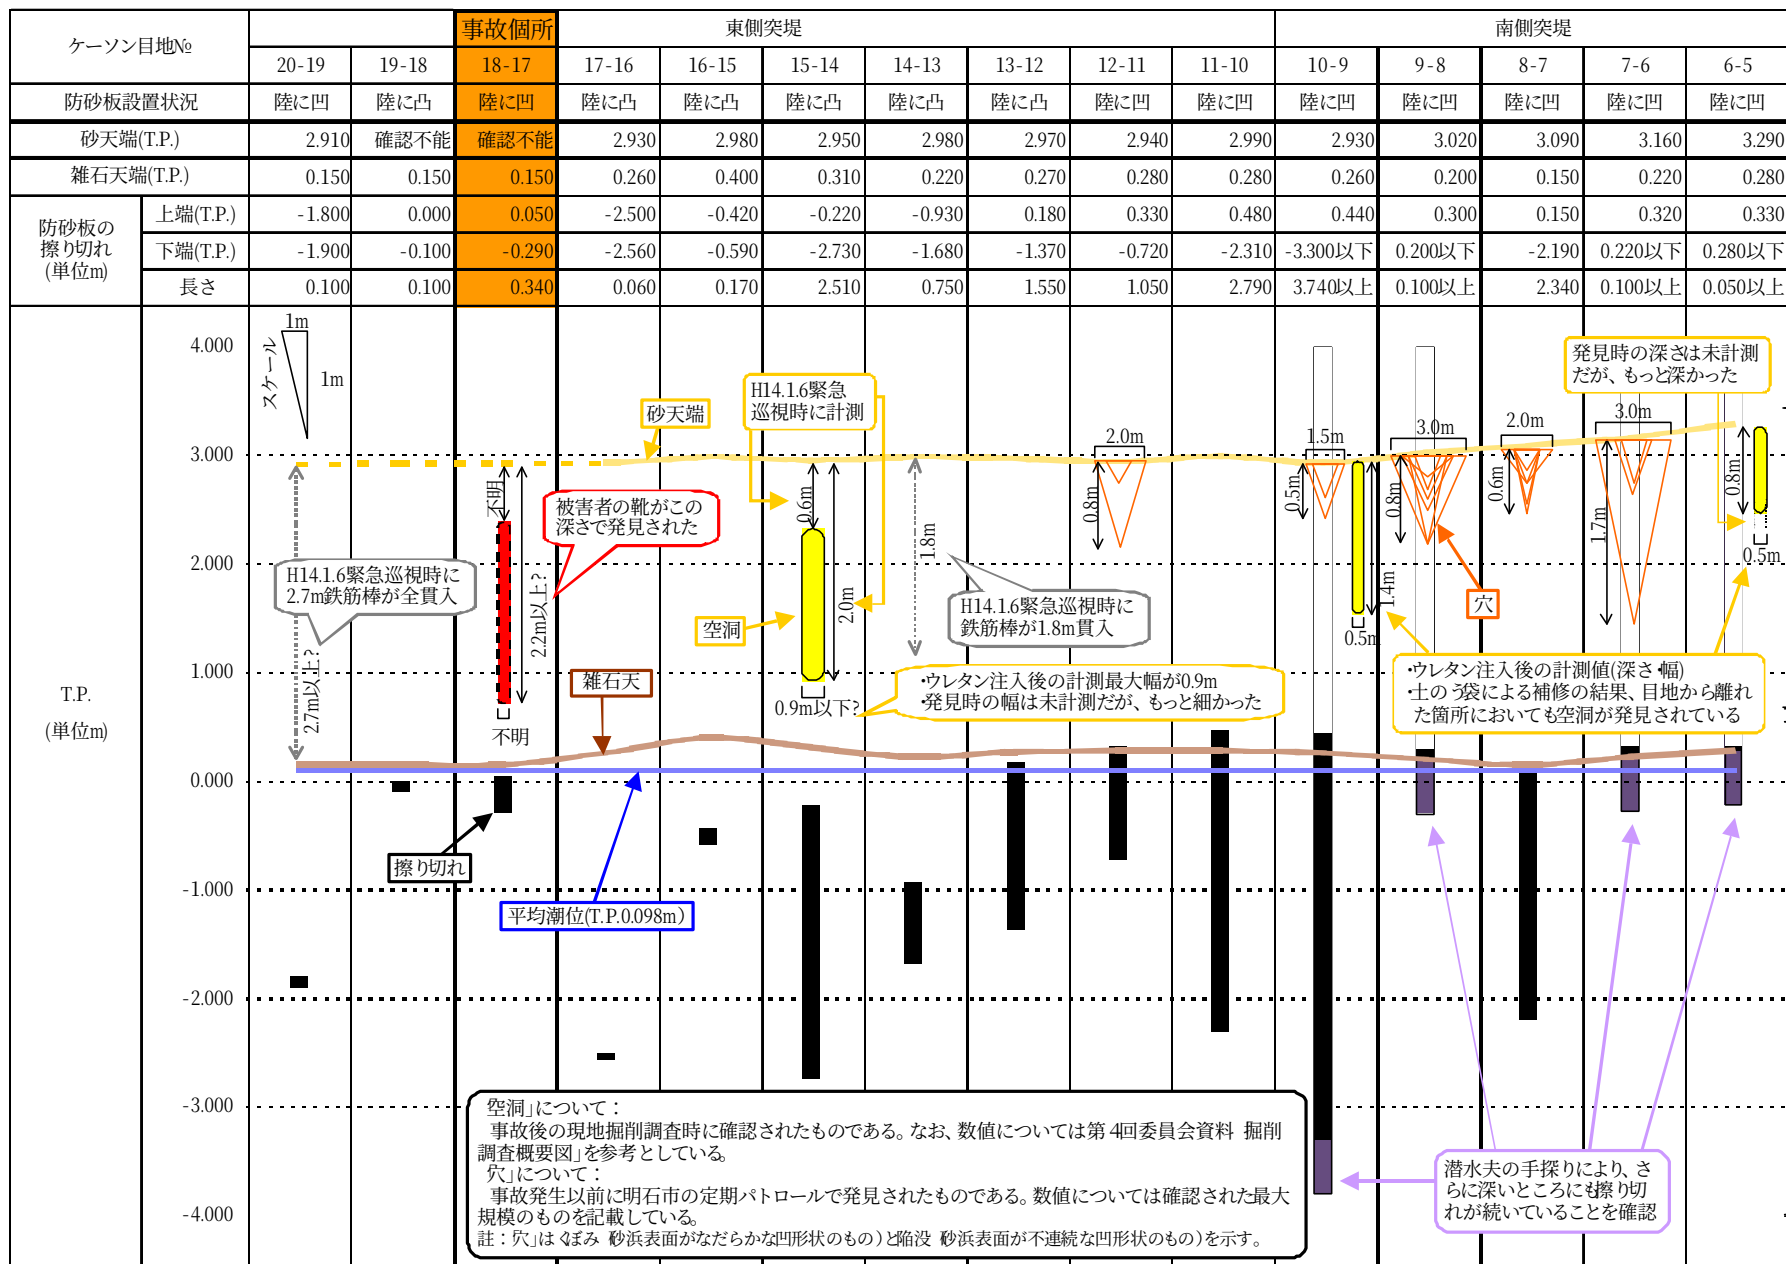
図－3.5 防砂板破損位置および砂浜の変状状況

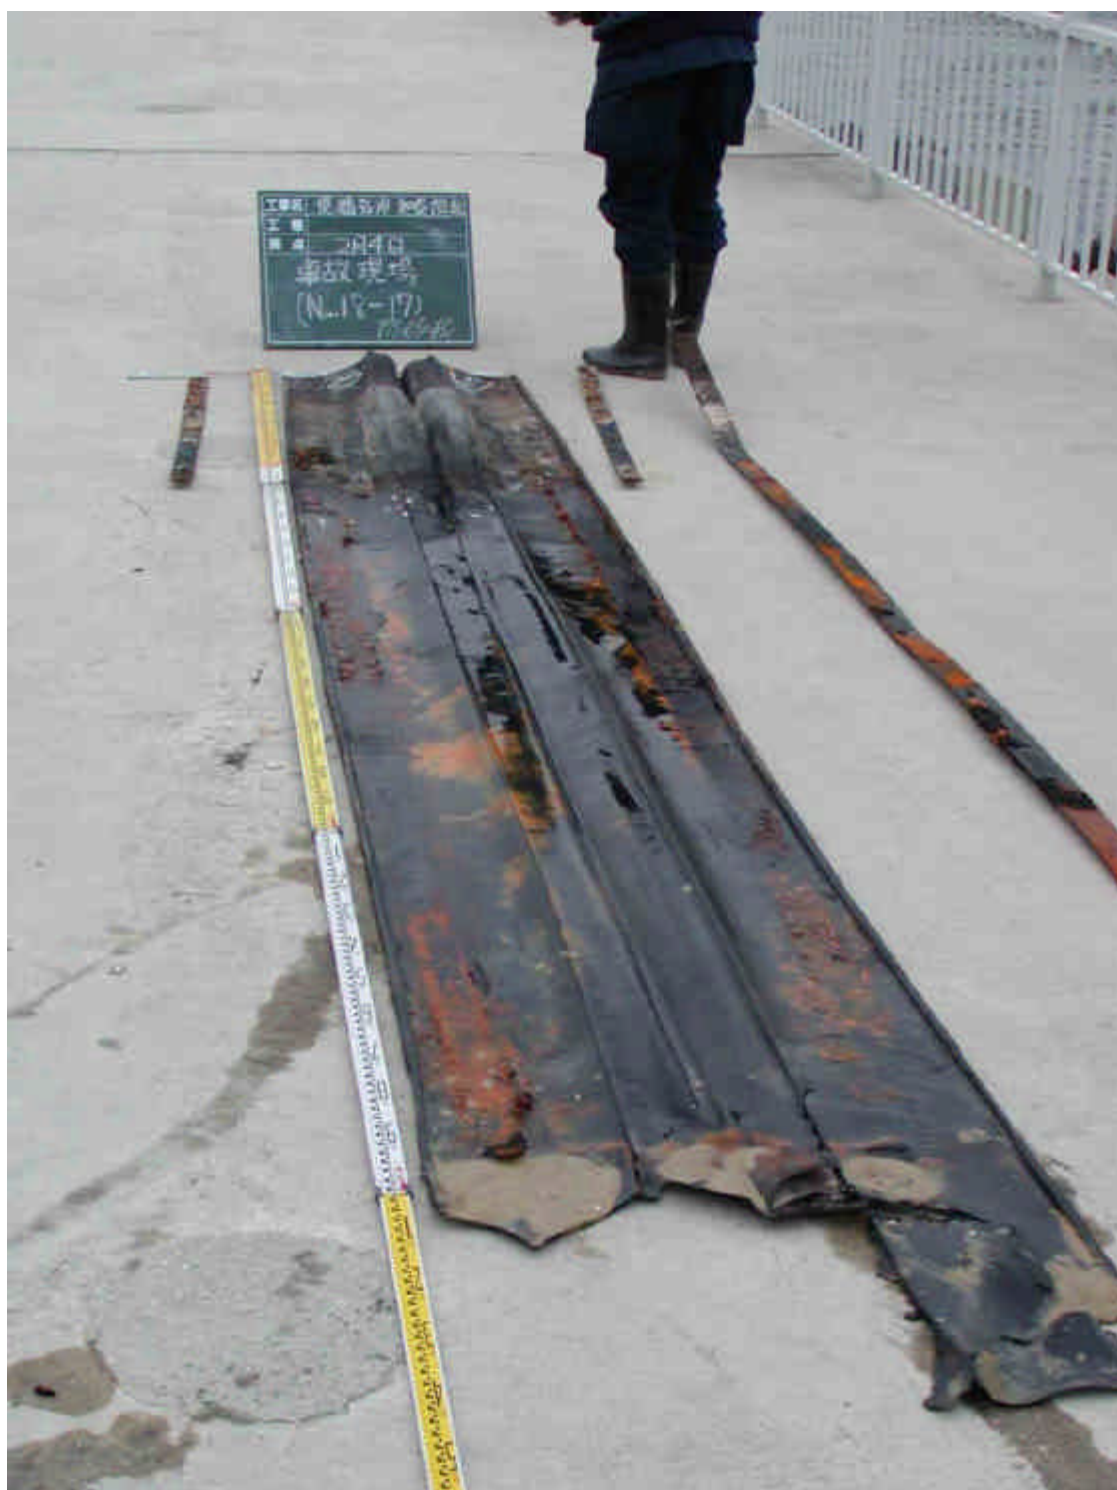
写真-3.5 事故箇所 No.17-18 防砂板

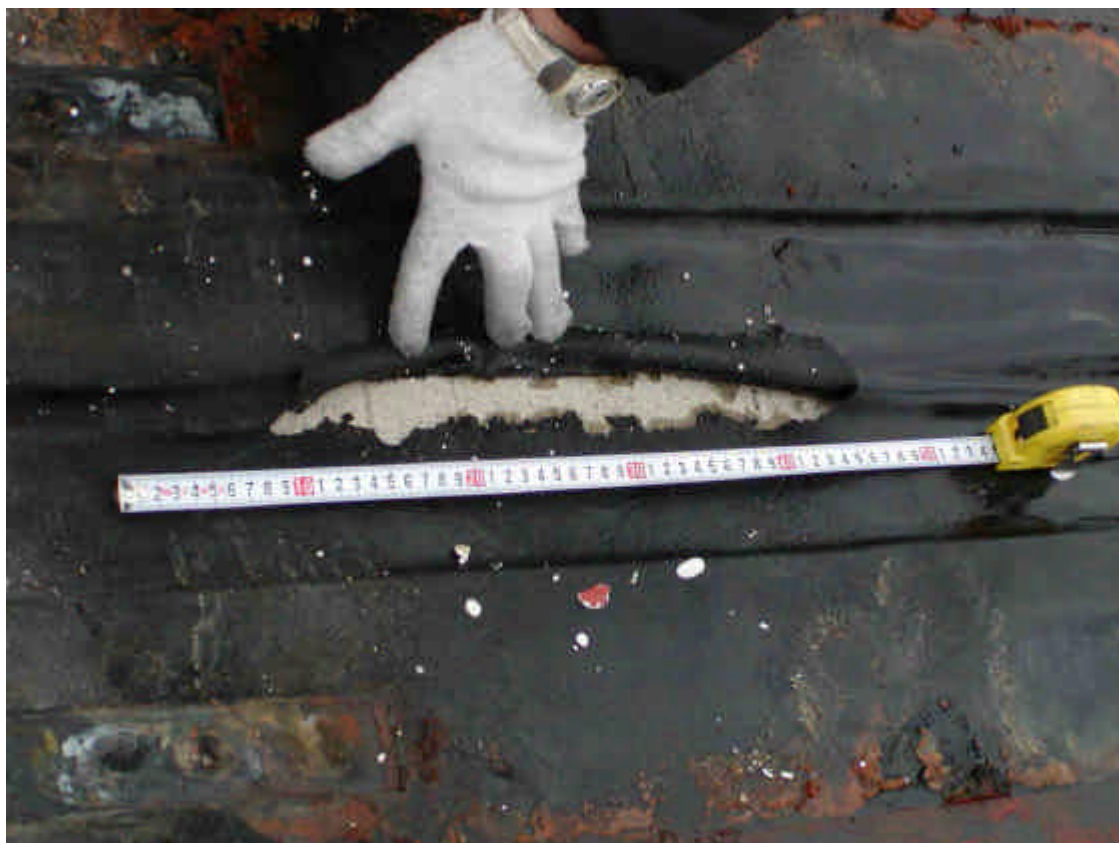
写真－3.6 事故箇所 No.17-18 防砂板の破損状況

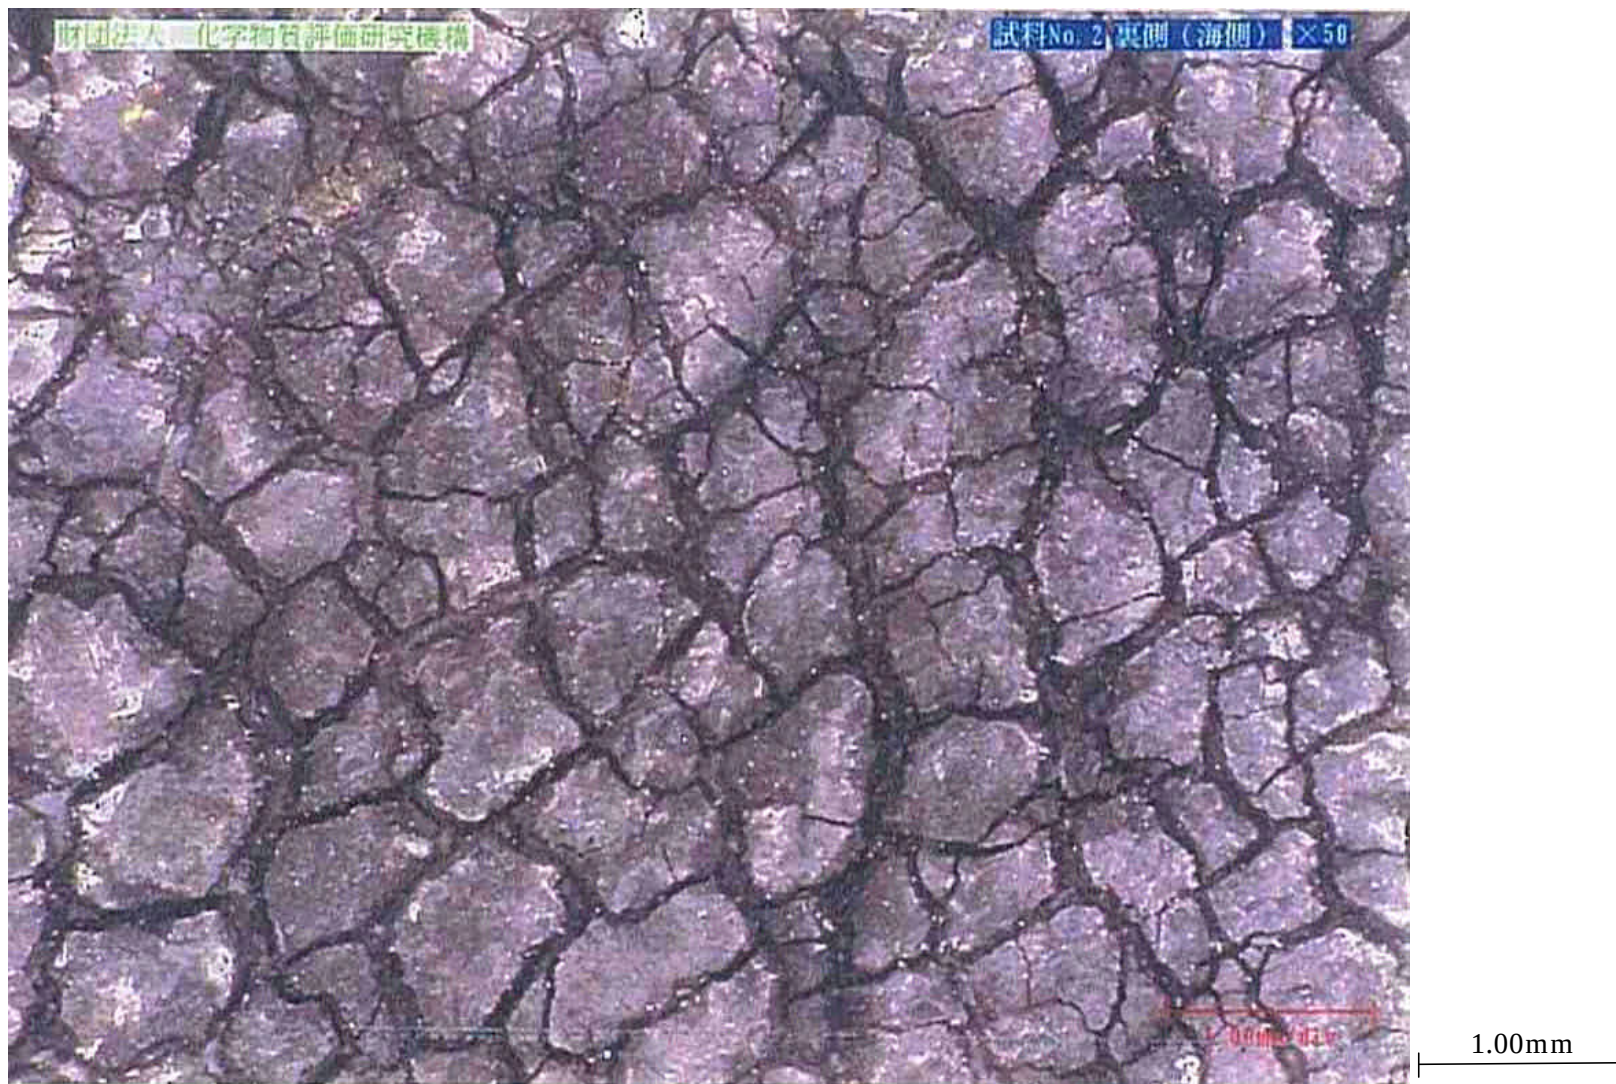
写真-3.7 ケーソンNo. 11-12 防砂板表面の拡大写真（海側表面）

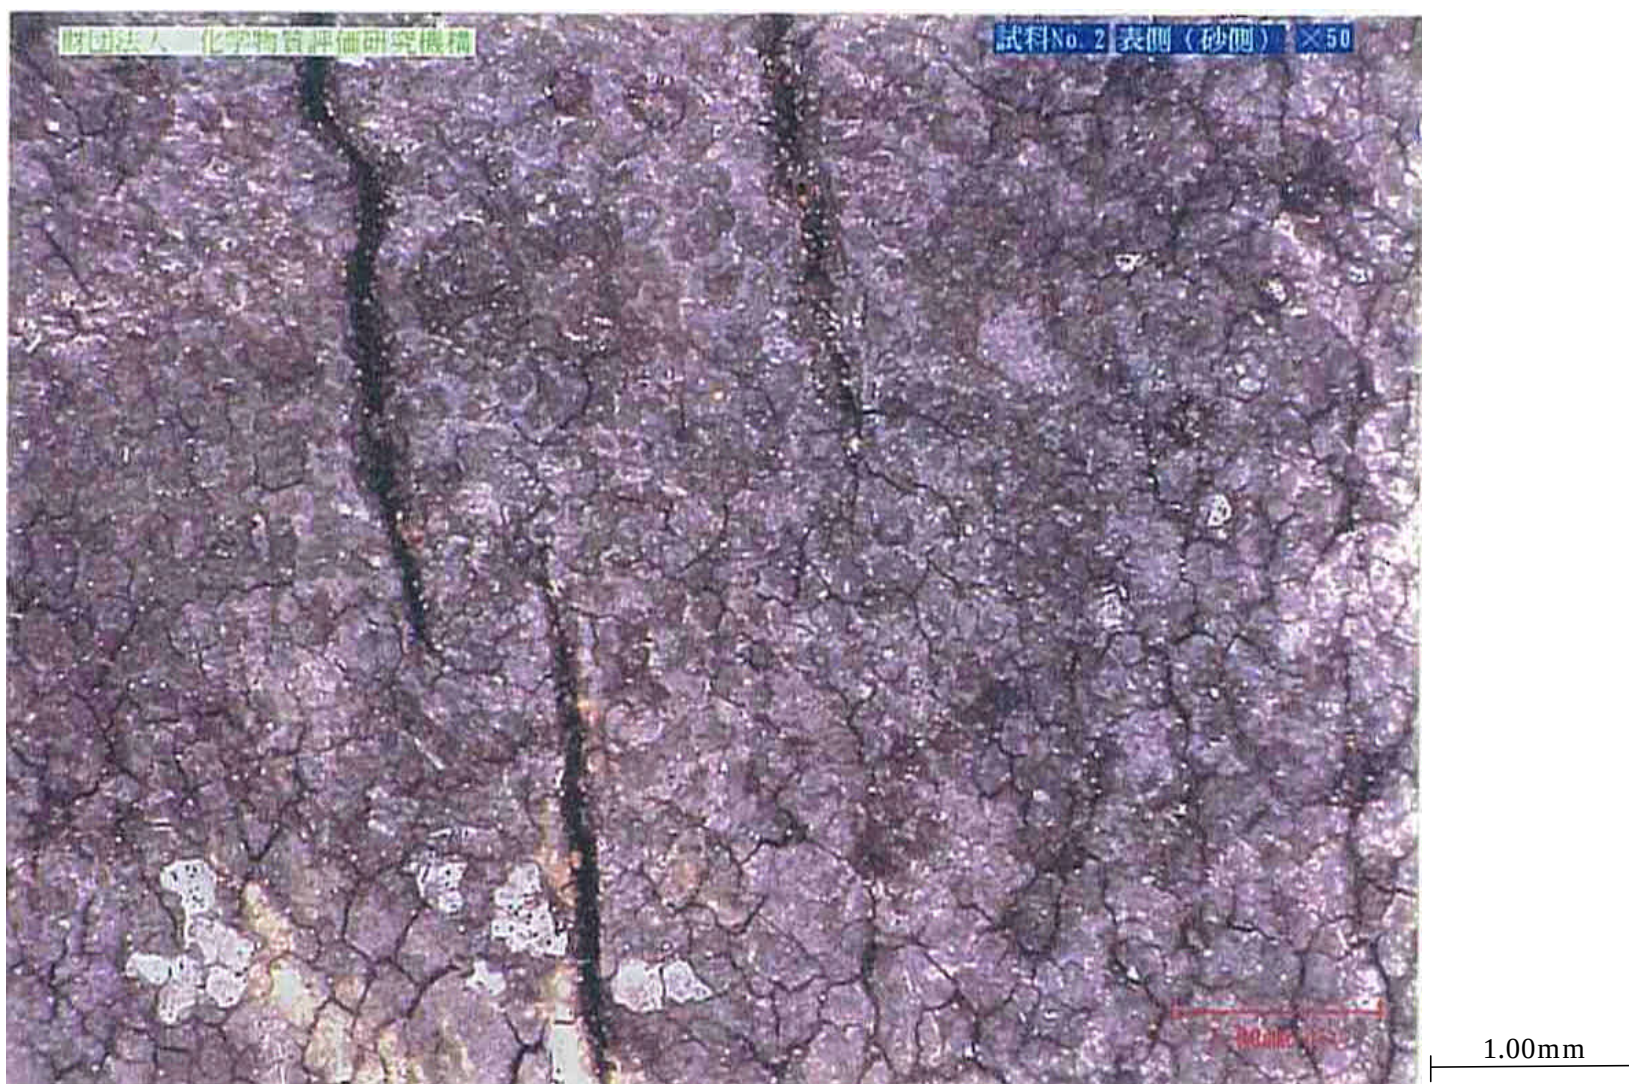
写真-3.8 ケーソン No.11-12 防砂板表面の拡大写真（陸側表面 海面より上部）

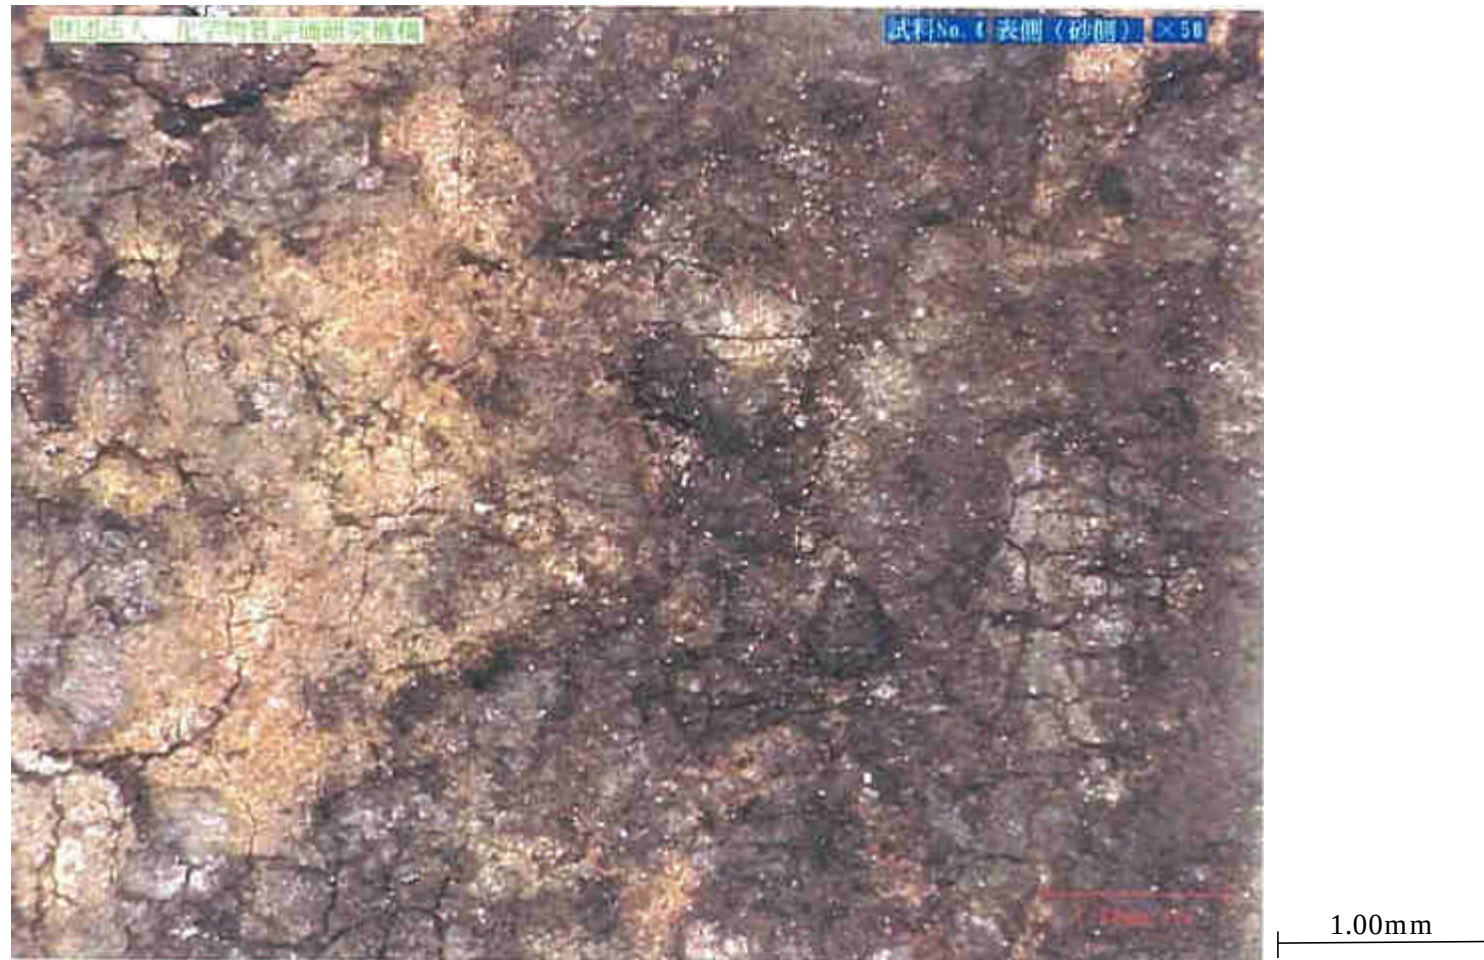
写真-3.9 ケーソンNo. 11-12 防砂板表面の拡大写真（陸側表面 平均海面付近）

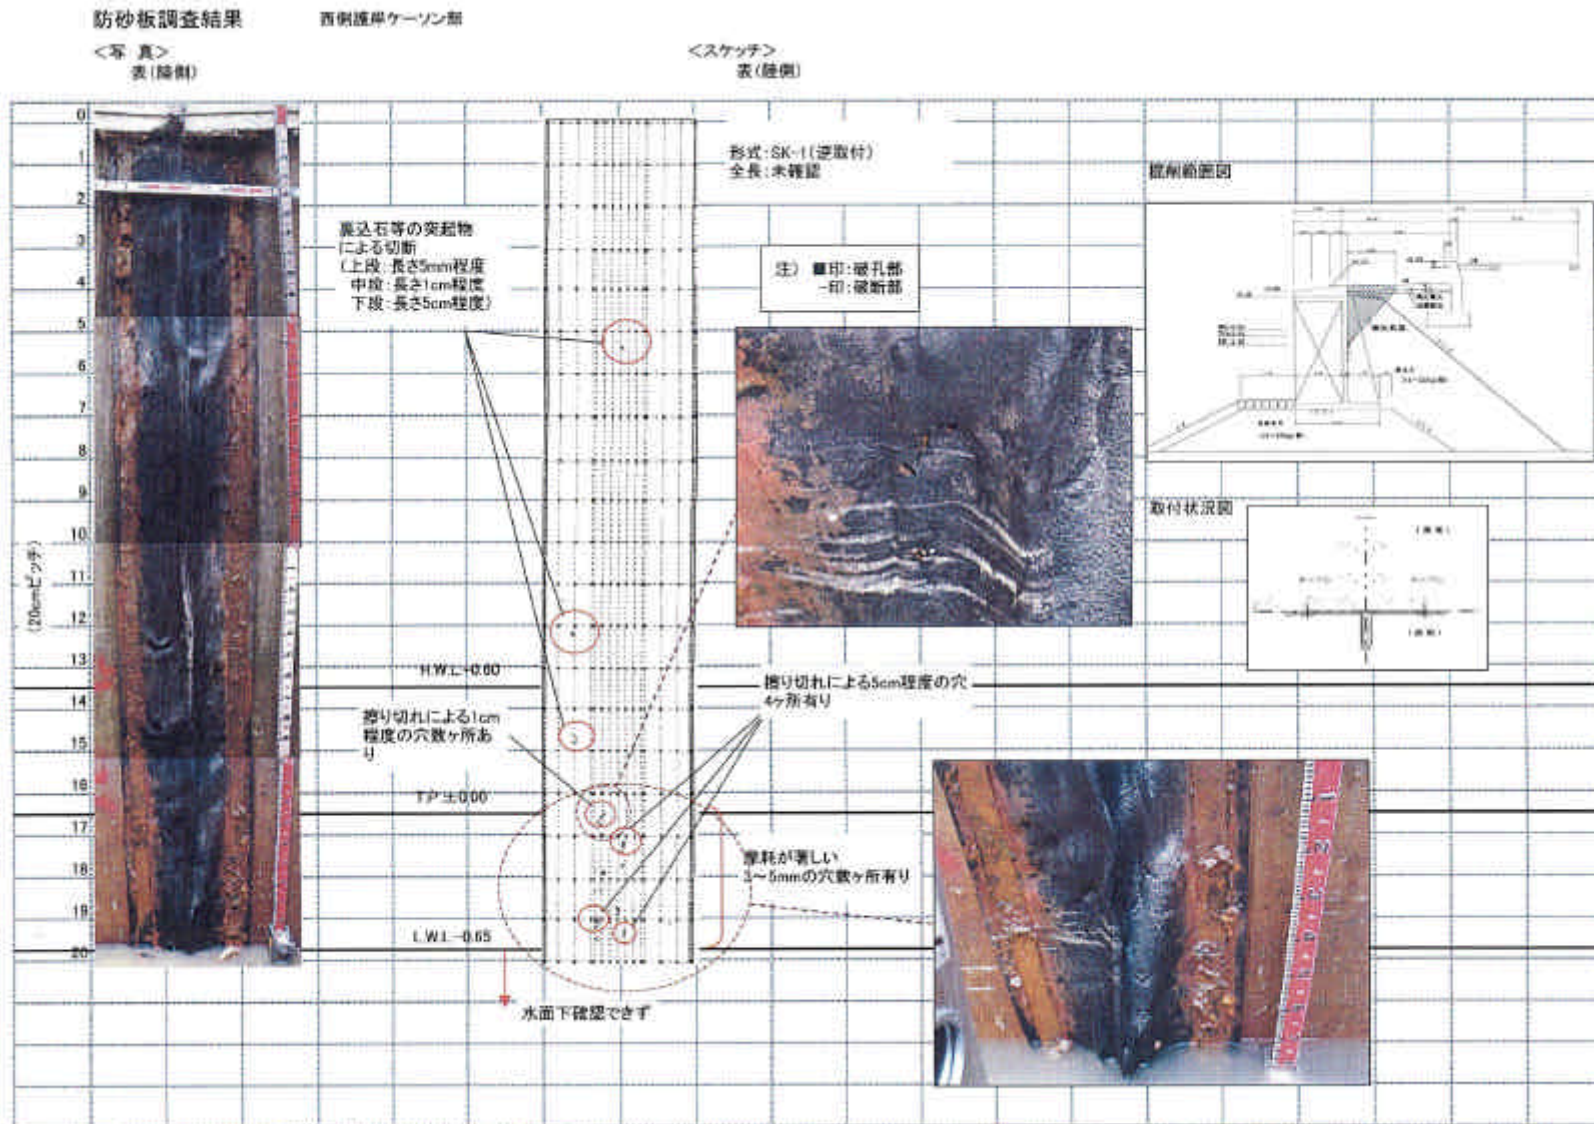
図-3.11 西側護岸防砂板調査結果
