# 試験報告書

No.44-2A-0342

1. 依頼者 国土交通省 殿

3. 件名 大蔵海岸で使用していた防砂板の損傷原因究明のための調査

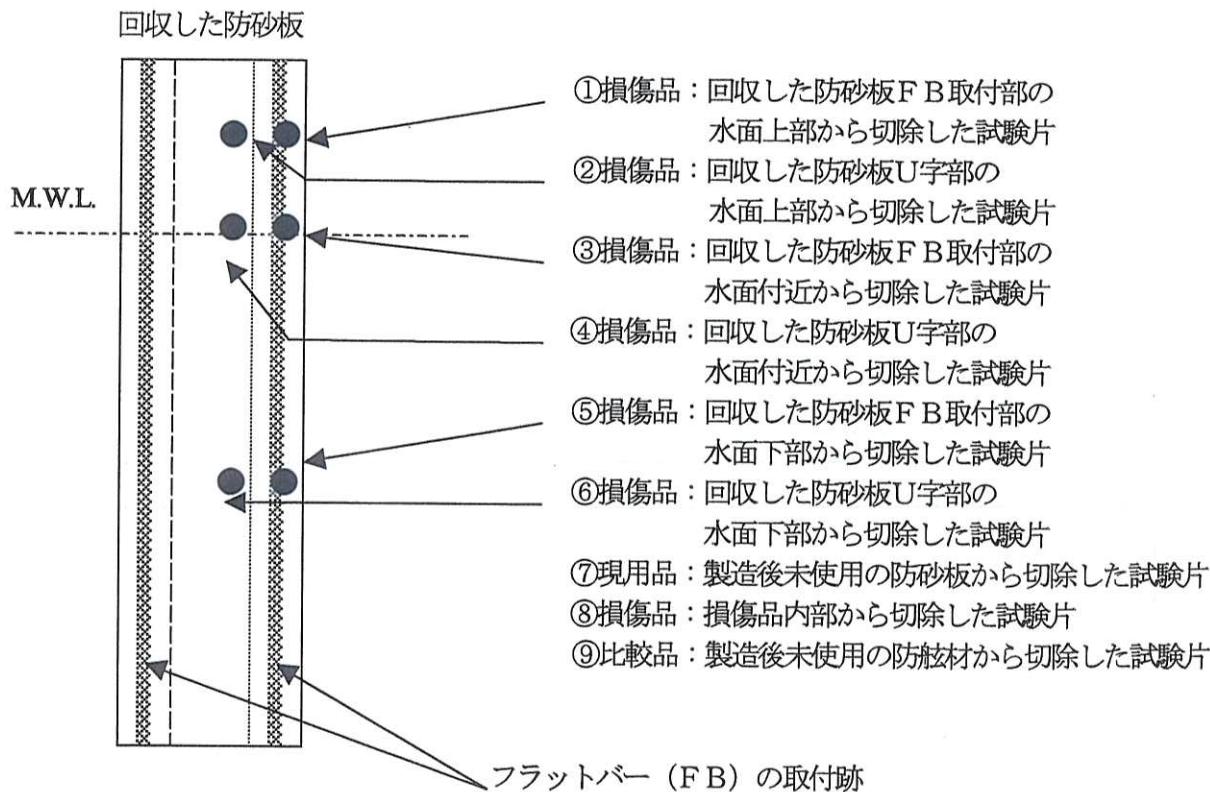
図1. 損傷品の試験片採取部位

大蔵海岸より回収した防砂板損傷品において、図1に示す①～⑥の部位から試験片を切出すとともに、未使用品及び①の内部から試験片を採取しそれぞれ⑦、⑧とし、防舷材を⑨とした。

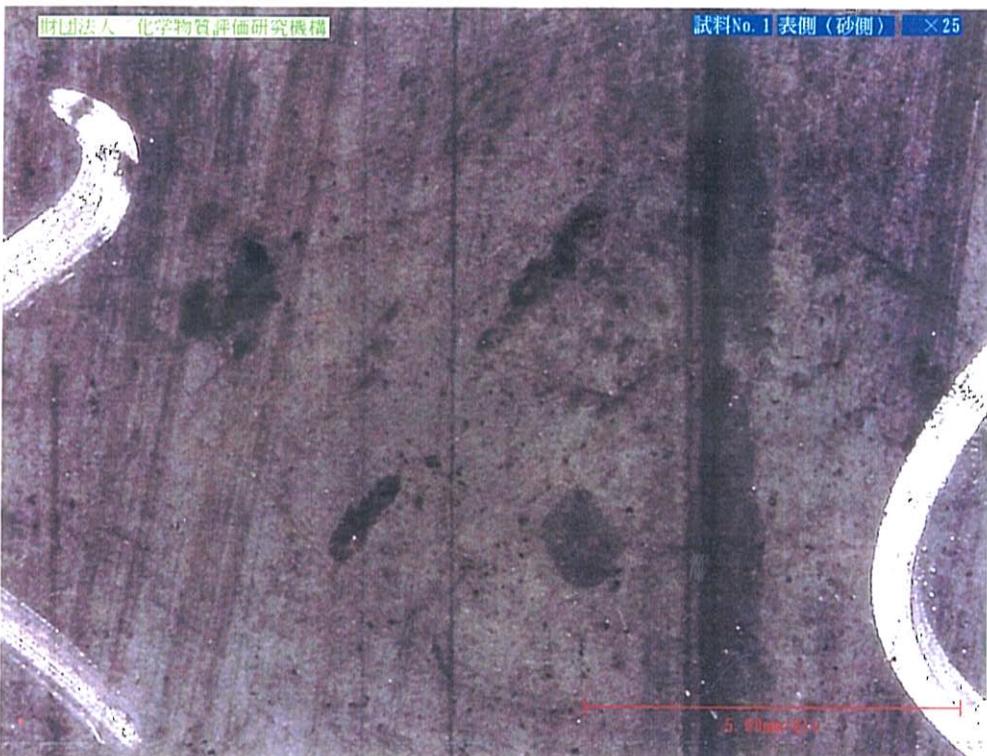
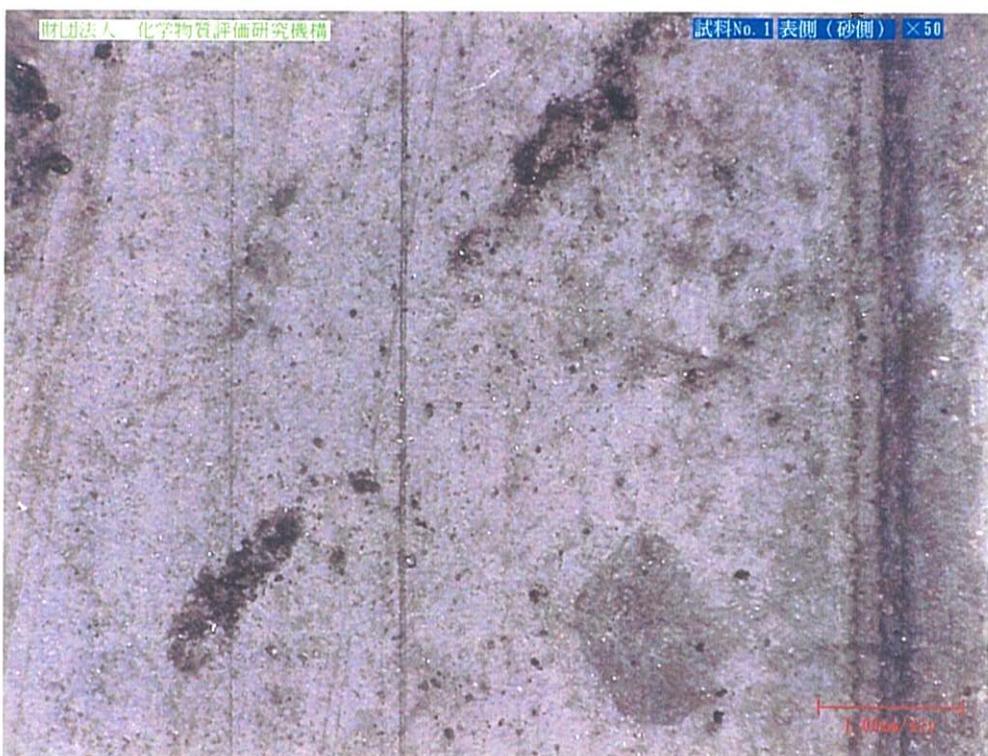
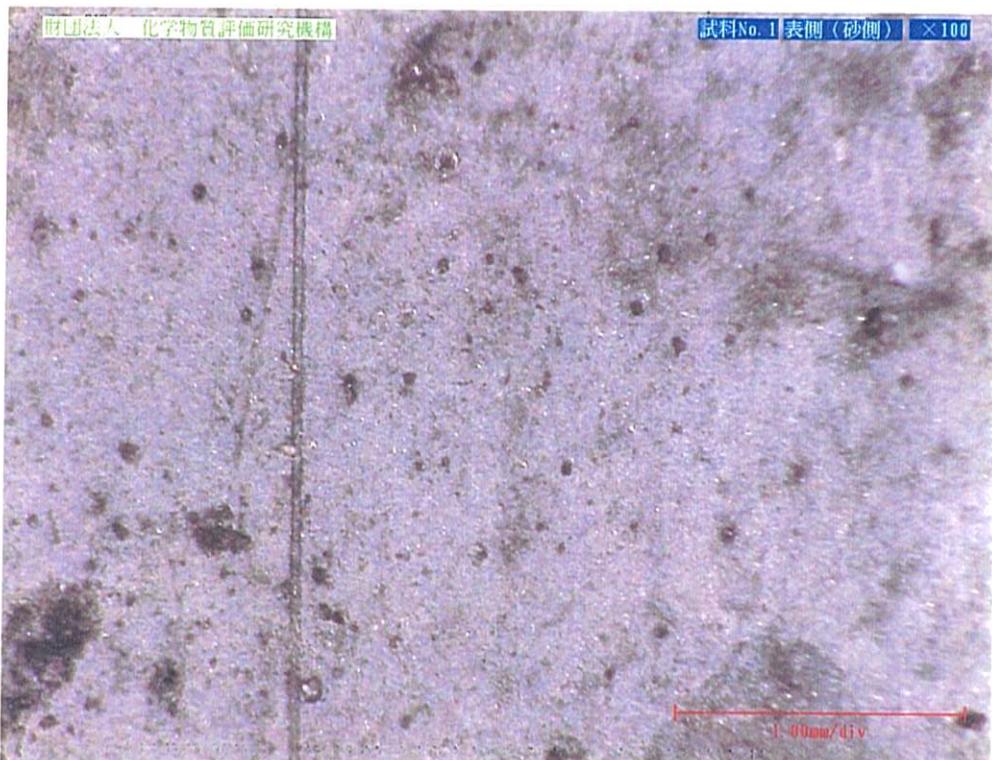
①表側（砂側） $\times 25$

- (1) 表、裏面ともに防砂板損傷品①、③、⑤のFB取付部では著しい目立った外観変化は認められなかった。
- (2) 表、裏面ともに防砂板損傷品②、④、⑥の防砂板U字部では著しいき裂、摩滅(又は侵食)及び凹凸が認められた。
- (3) 防砂板損傷品②の砂側表面では大気中のオゾンによる影響と考えられる特徴のあるき裂が認められた。
- (4) ②、④、⑥海側の表面では、亀甲状の亀裂が多く見られた。表面には部分的にゴムから遊離したと思われるカーボンが見られた。④の砂側表面では細かい凹凸が多く見られた。

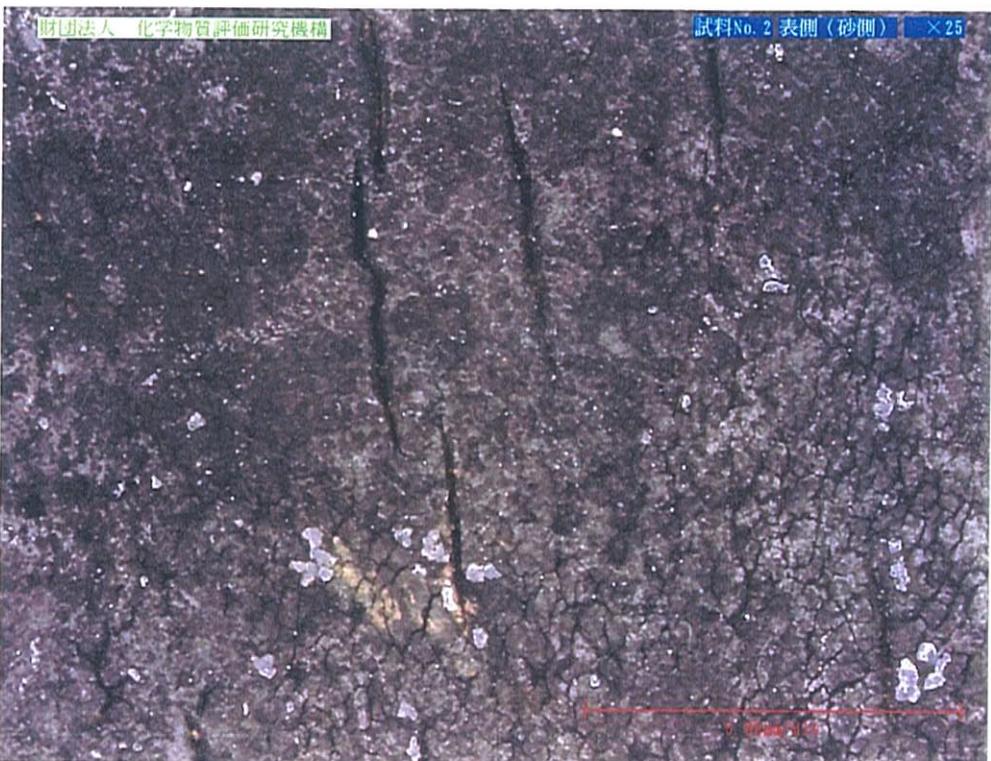
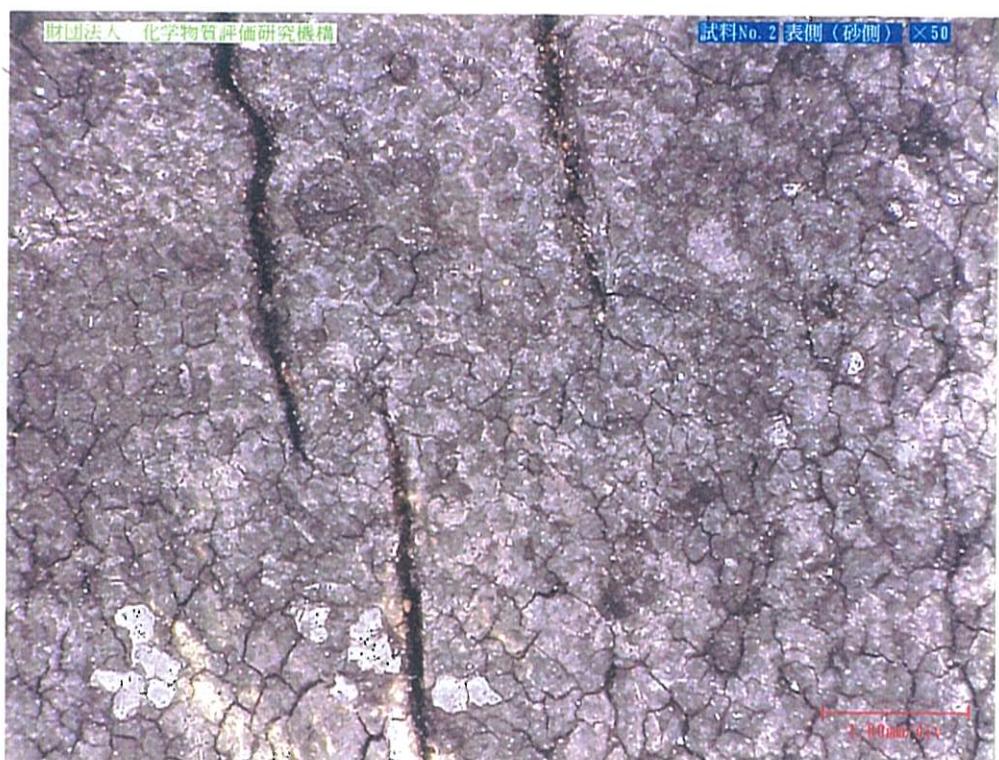
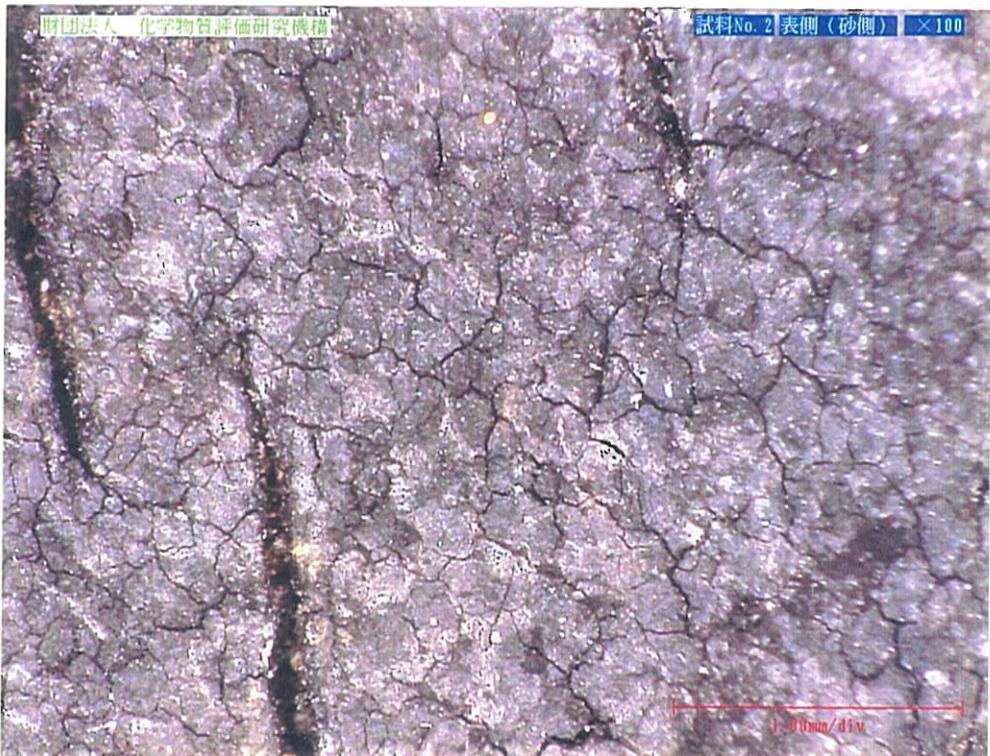
②表側（砂側）×25

損傷品②についてオゾンによるものと思われる特徴のあるき裂が認められたため、オゾンウェザーメータを用いて促進暴露試験を行ない、同様のき裂が認められるかどうかの外観観察及び暴露後の硬さ(表面)、摩耗試験を行なった。

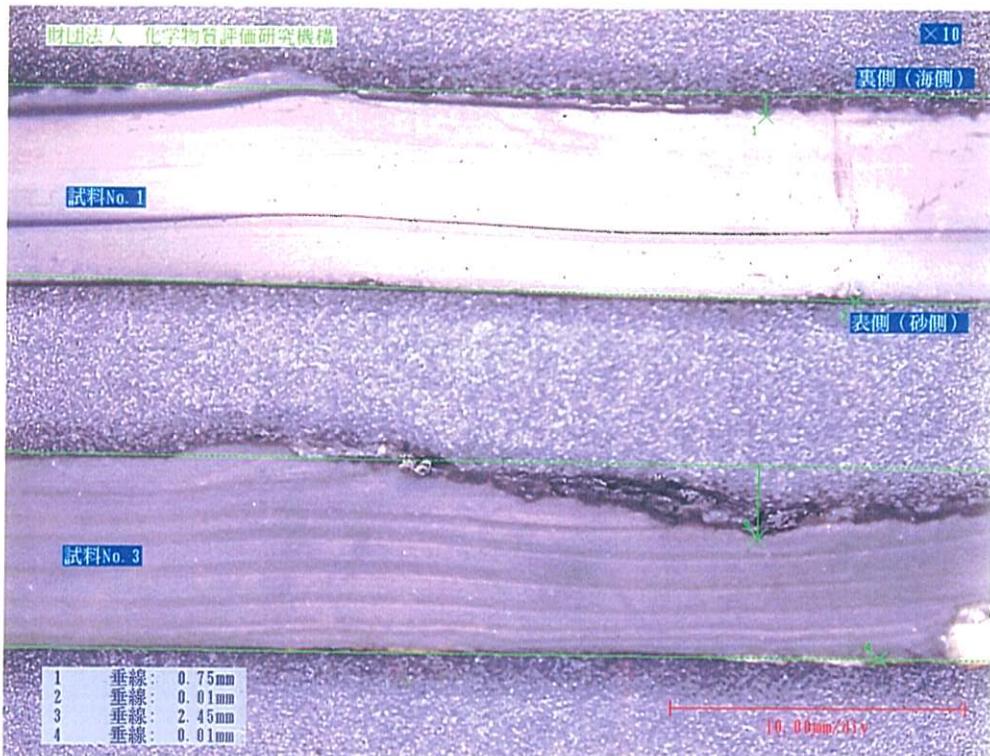
①及び③×10

項目	①	③	⑤
表側(砂側)の摩滅(侵食)深さ (mm)	0.1以下	1.65	2.45
裏側(海側)の摩滅(侵食)深さ (mm)	0.75	2.45	0.40

- (1) 表、裏両側をあわせた摩滅(侵食)は海面付近の③がもっとも大きく、⑤、①の順に少なくなる傾向がある。
- (2) 表側の摩滅(侵食)は水面下の⑤がもっとも大きく、③、①の順に少なくなる傾向がある。
- (3) 裏側の摩滅(侵食)は水面付近の③がもっとも大きく、水面上部の①、水面下部の⑤ともに少なくなる傾向がある。
