試験報告書

No.44-2A-0342

財団法人 化学物質評価研究機構

1. 依頼者 国土交通省 殿
2. 受付年月日 平成14年 3月22日
3. 件名 大蔵海岸で使用していた防砂板の損傷原因究明のための調査
4. 試料名 防砂板 損傷品
防砂板 現用品（未使用品）
防舷材 比較品（未使用品）
海水（大蔵海岸で採取したもの）
海水（南淡町で採取したもの） 計5点

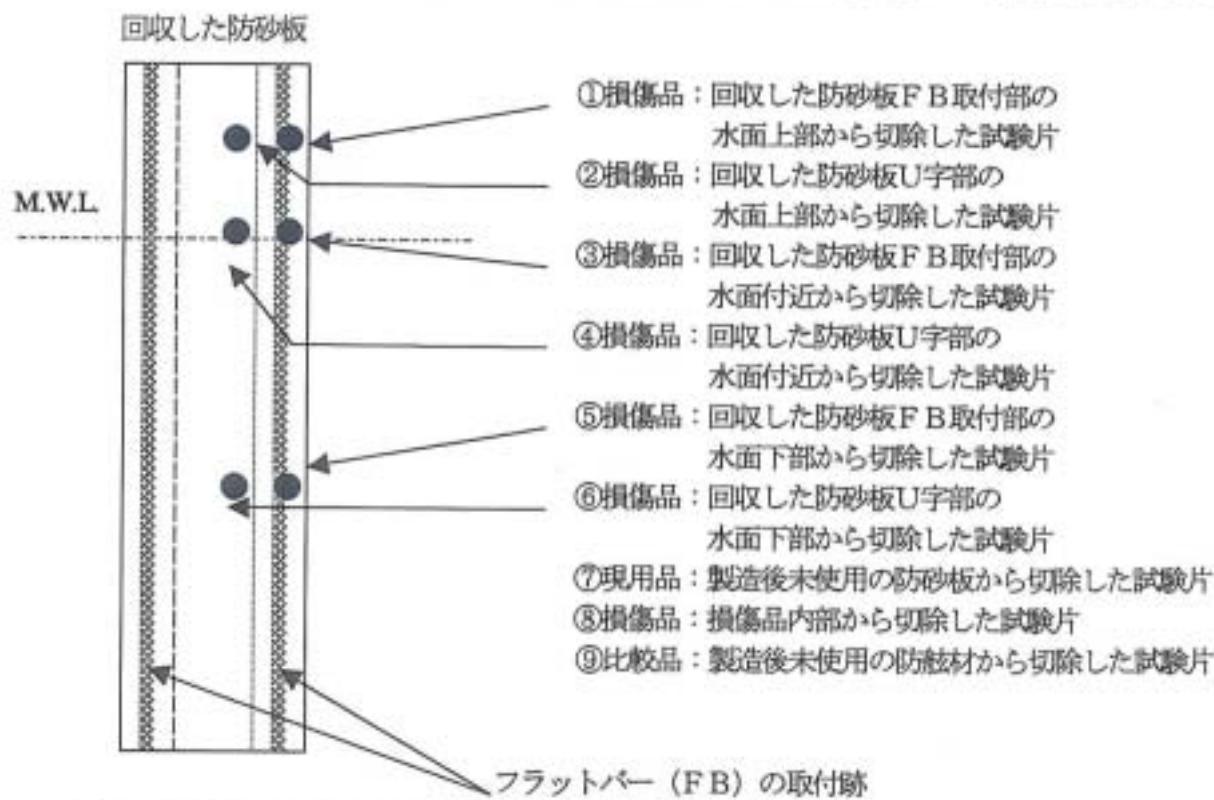
図1. 損傷品の試験片採取部位

大蔵海岸より回収した防砂板損傷品において、図1に示す①～⑥の部位から試験片を切出すとともに、未使用品及び①の内部から試験片を採取しそれぞれ⑦、⑧とし、防舷材を⑨とした。

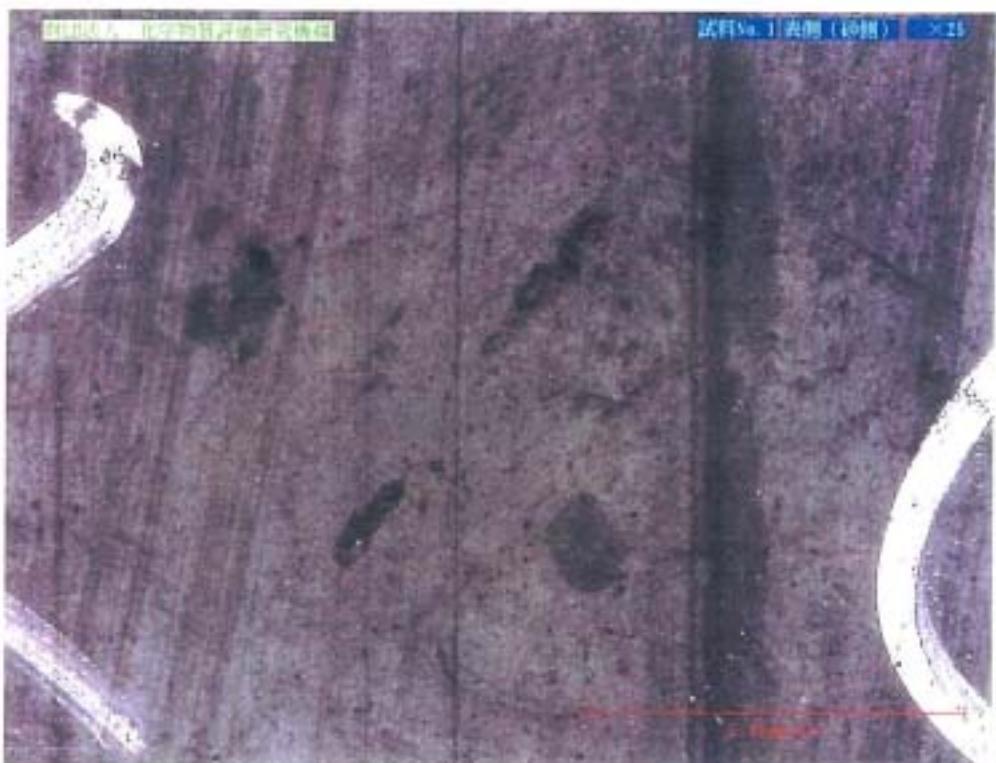
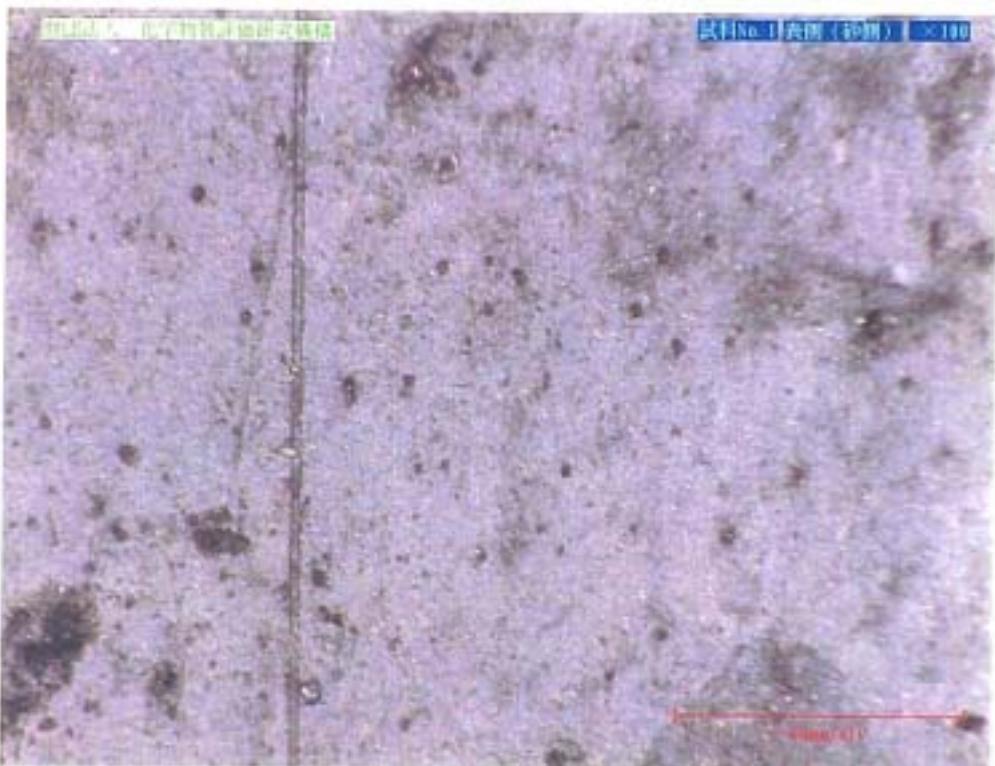
①表側（砂側） $\times 25$

- 表、裏面ともに防砂板損傷品①、③、⑥のFB取付部では著しい目立った外観変化は認められなかった。
- 表、裏面ともに防砂板損傷品②、④、⑥の防砂板U字部では著しいき裂、摩滅(又は侵食)及び凹凸が認められた。
- 防砂板損傷品②の砂側表面では大気中のオゾンによる影響と考えられる特徴のあるき裂が認められた。
- ②、④、⑥海側の表面では、亀甲状の亀裂が多く見られた。表面には部分的にゴムから遊離したと思われるカーボンが見られた。④の砂側表面では細かい凹凸が多く見られた。
