図 1-1 事故位置

写真 1-1 事故現場

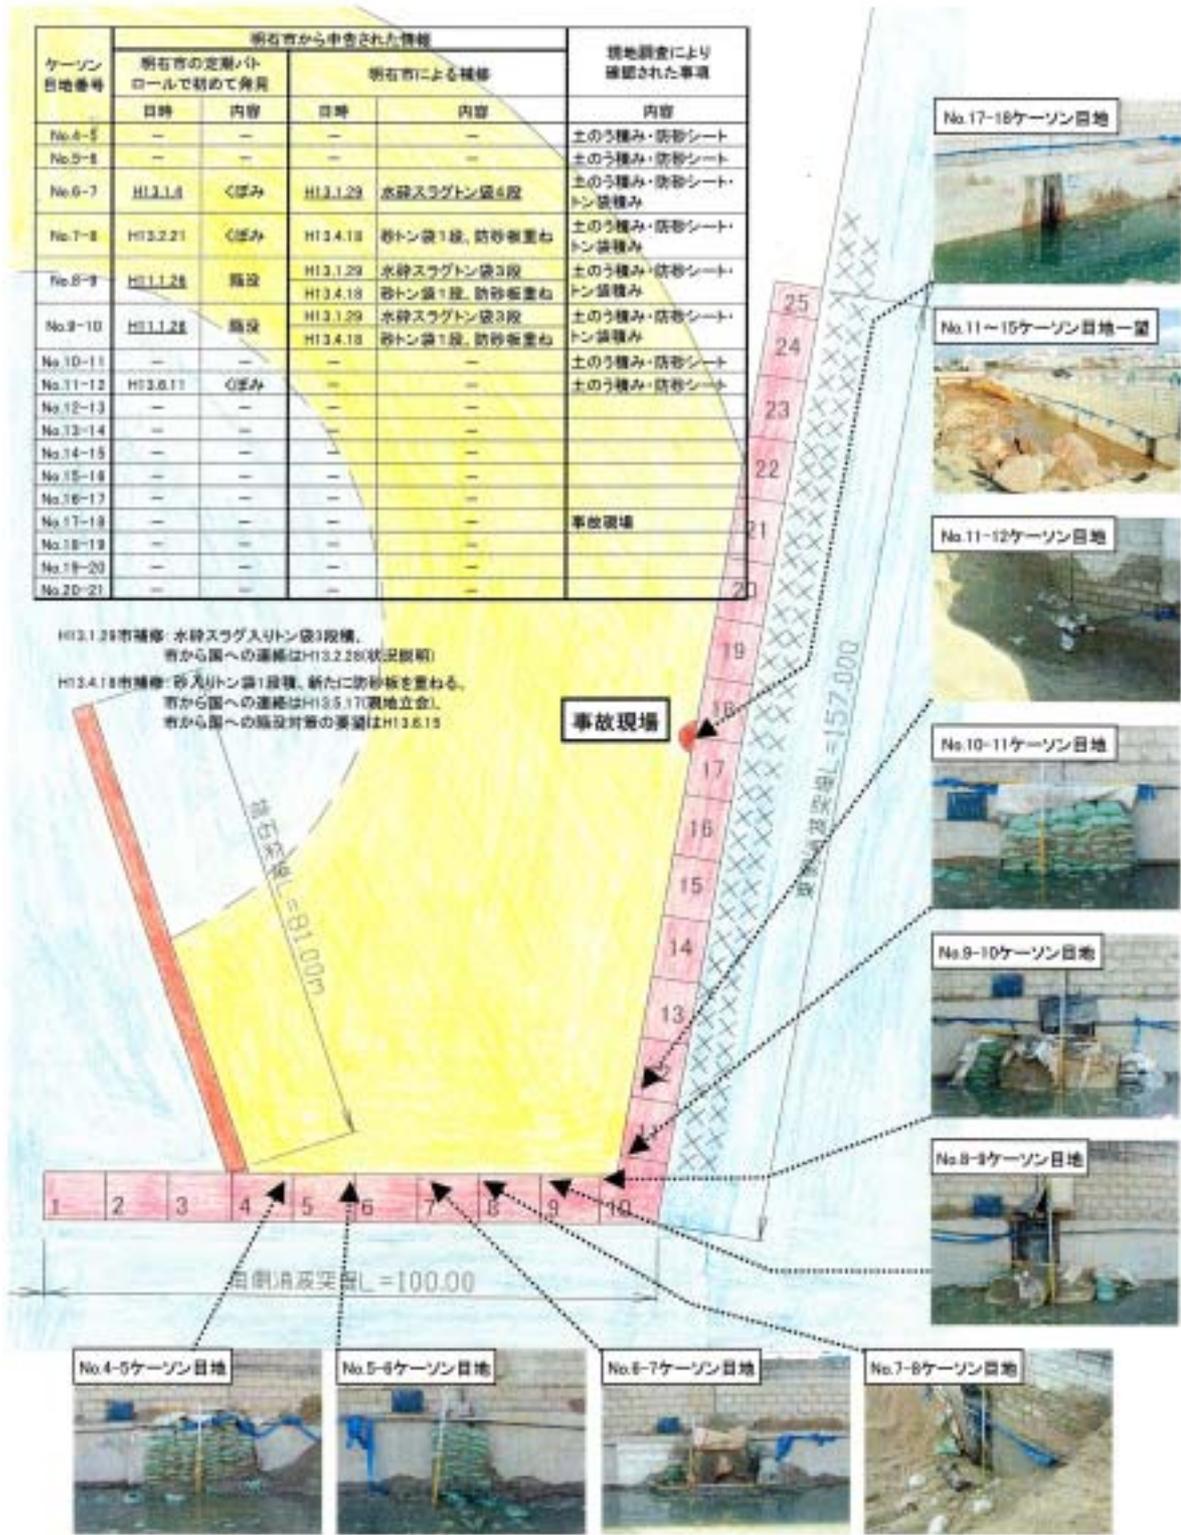
図 2-6 砂浜陥没に対する補修状況

大蔵海岸における補修跡とりまとめ(平成14年5月31日現在)
