# 鋼橋の補修設計および 施工におけるCMについて

財団法人土木研究センター

桁端部などの局所に鋼材腐食が生じた上八橋（こうじょうばし）について、腐食損傷状況の詳細調査、腐食部の補修設計、および補修塗装の試験施工を実施した。

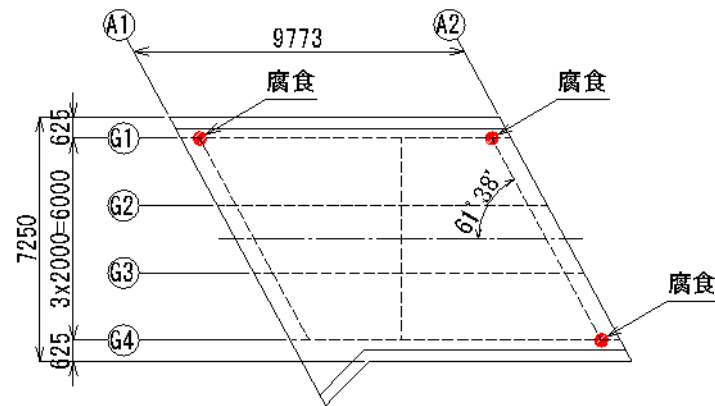
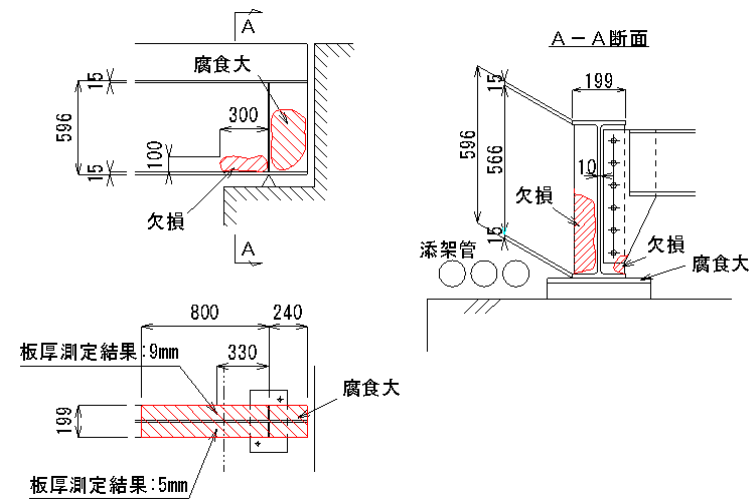
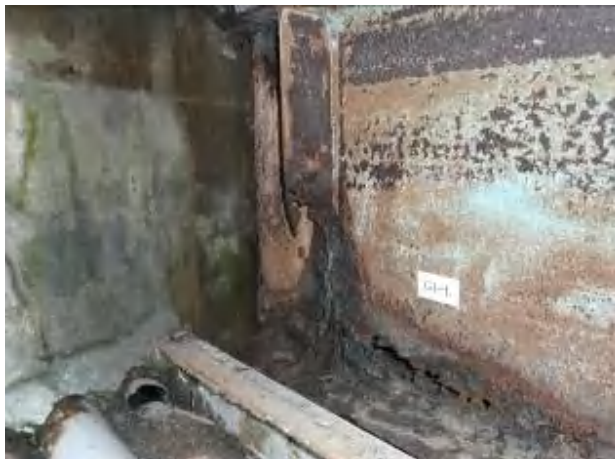
- ・桁端部の主桁および支承の腐食が著しい。
- ・桁端部からの漏水は見られなかったが、過去において漏水により腐食が進行したと思われる。
- ・外桁の桁端部は、外面や下フランジ下面は現在も腐食が進行しているものと考えられる。
- ・添架管が設置されているG1桁の損傷が進行していることから、雨水等が添架管で跳ねてG1桁に降りかかることも腐食進行の一因と考えられる。
- ・中間部の塗膜は全面的に風化し、素地にはさびが生じているが、断面減少に及ぶような腐食は見られず、今後も腐食進行は遅いものと思われる<sup>7</sup>。

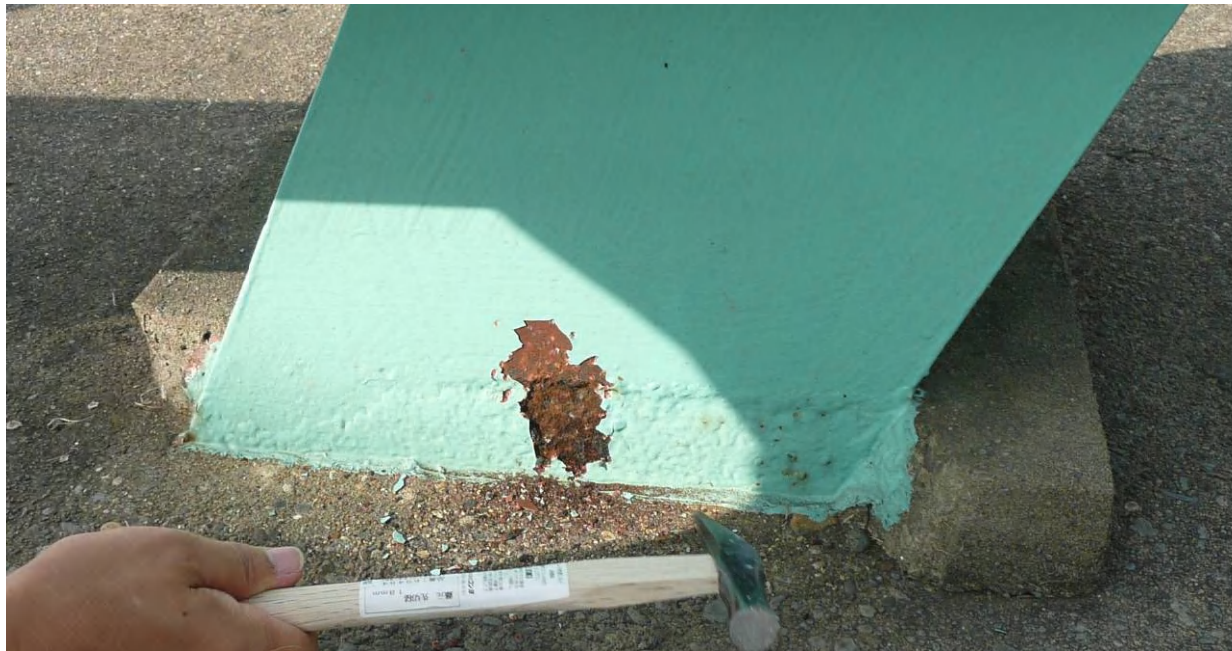
さびの上に塗装を行った例

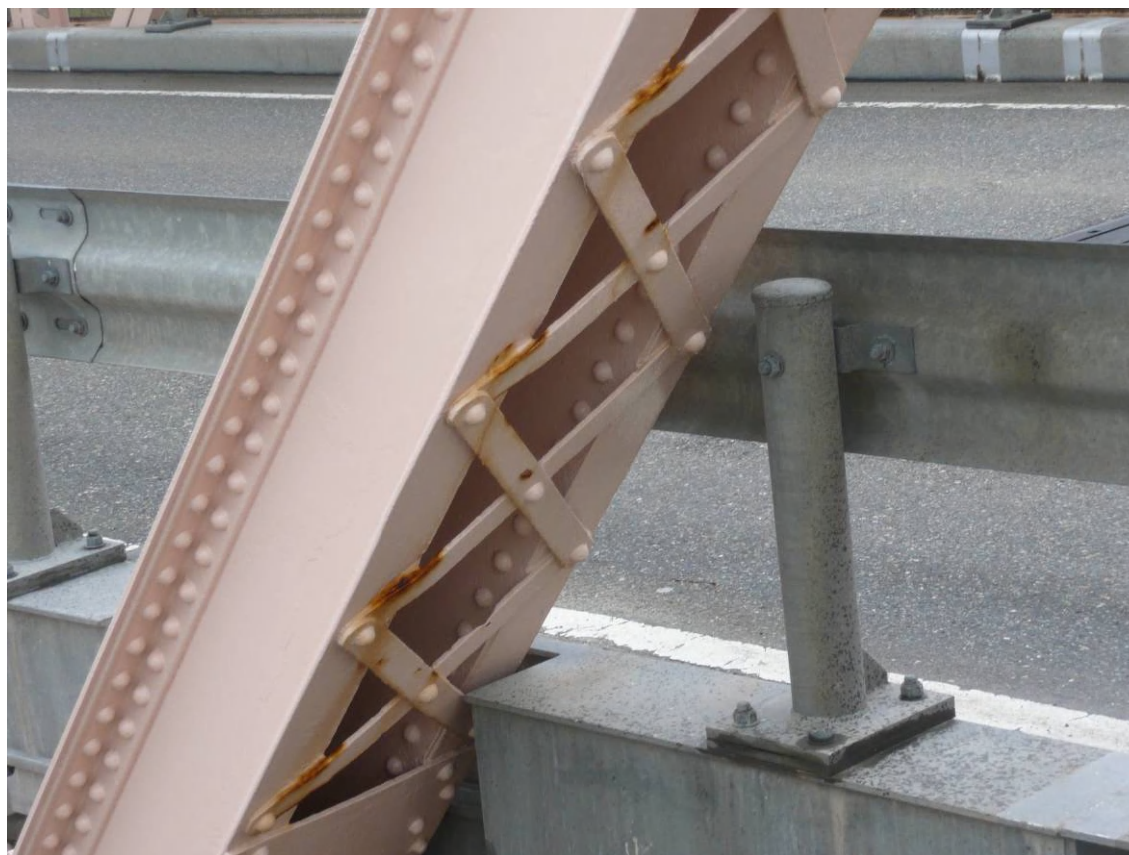
さびの上に塗装を行った事例  
塗替えからわずか1年でさびが再発

腐食が進行した部位には、素地調整に「鋼道路橋塗装・防食便覧」に示される**素地調整程度1種**を適用し、十分な素地調整を行ったのち、補修塗装を行う。

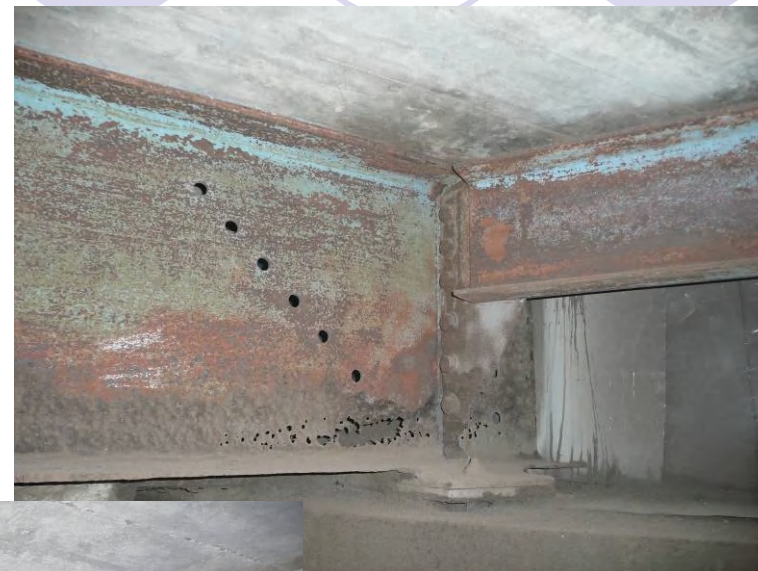
従来程度の施工

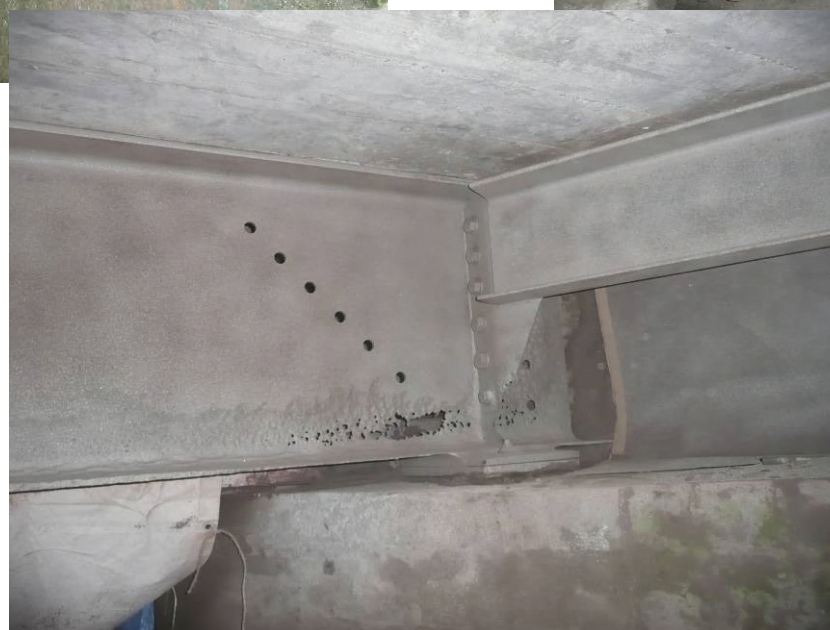
素地調整後
