垂井高架橋の損傷に関する調査

建設マネジメントの観点からの分析

土木学会コンクリート委員会

垂井高架橋の損傷に関する調査特別委員会 システム分科会

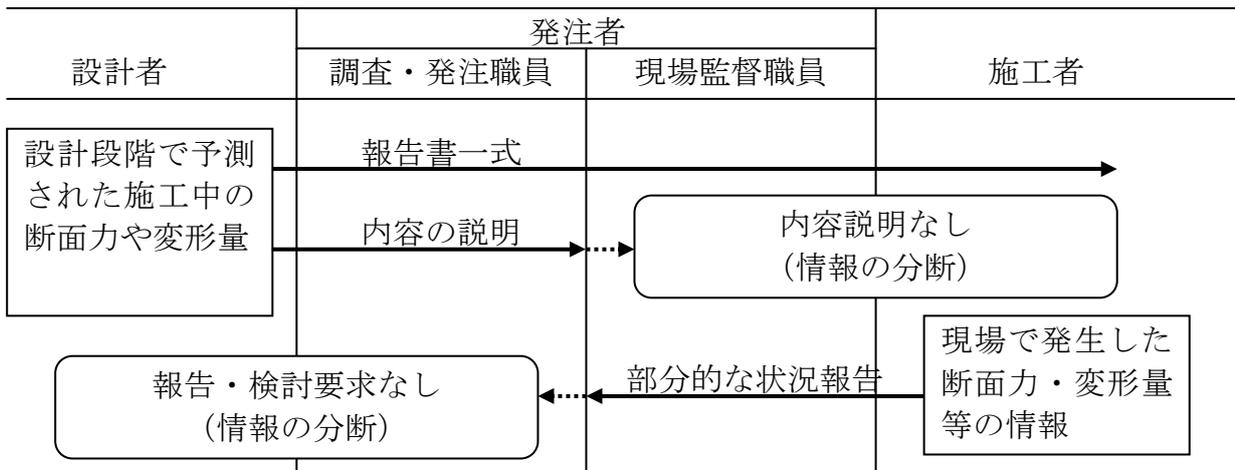
図-3 3者間の情報伝達状況の概要

ヒアリングの分析結果をみると、設計段階で予測された施工中の断面力や変形量等の情報は施工者まで直接伝達されていない。逆に現場の状況は設計者に達していないシステム構造となっている。また発注者は、タワミ等の実質的な施工管理は施工者の責任であるとして、施工計画・管理の情報提示を求める姿勢が希薄である。結果的にみると、施工上の問題は全て施工者に任せられた状況であり、設計者、施工者そして発注者が一体となって設計性能を担保するプロジェクト遂行構造とはなっていない。

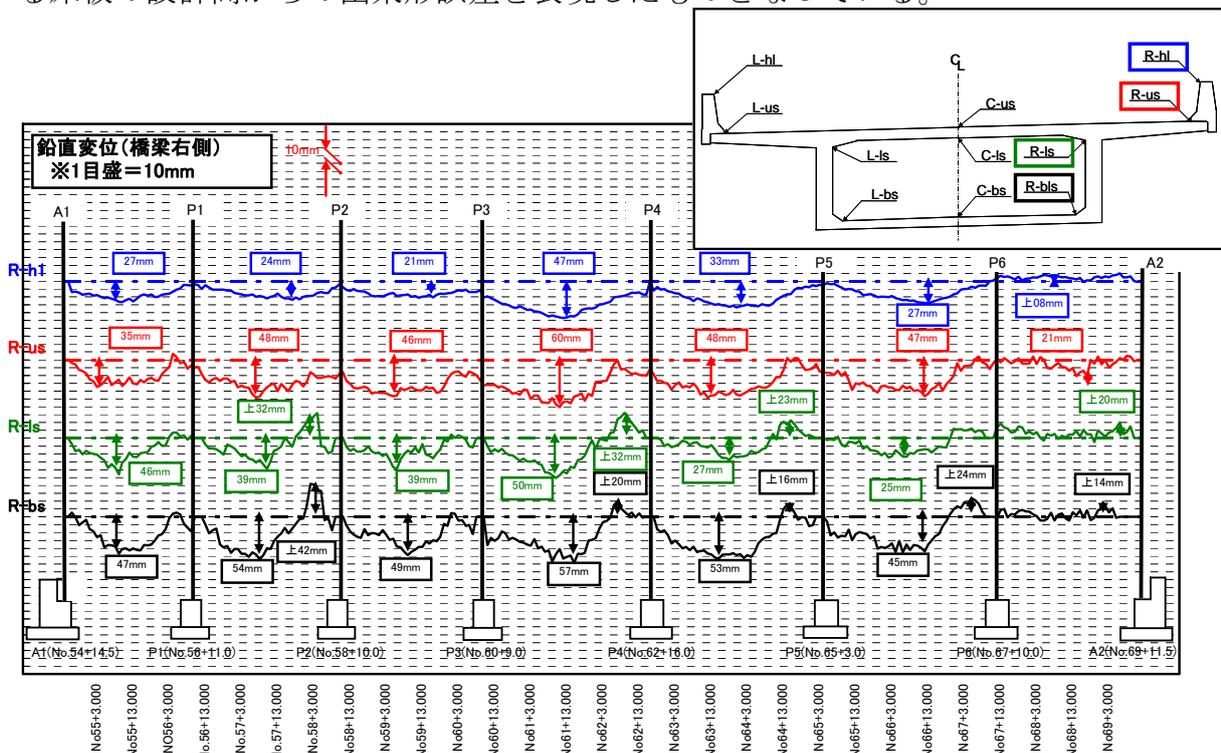
図-7(1) 橋梁各部における鉛直座標の設計値と実測値との差（橋梁右側）

図-7(1)、図-7(2)、図-7(3)は橋梁各部における鉛直座標の設計値と実測値との差を示したものである。橋梁中心部における橋軸方向勾配は1/122であるが、図-7(1)、図-7(2)、図-7(3)においては一点鎖線を用い床板の設計高を便宜上水平に表示した。実線は各計測箇所の実測値と設計値と床板の設計高との差をプロットしたものであり、図-7(1)、図-7(2)、図-7(3)の色別の折線グラフは、完成から約4年半後における床板の設計高からの出来形誤差を表現したものとなっている。

- ① スパン A2-P6 以外の全てのスパンにおいて、スパン中央がたわんだ状態になっている。タワミは各スパンにおいて高欄部分(青線表示)、上床版下端部分(緑線表示)、下床版上端部分(黒実線表示)の順に大きくなっている。
- ② 上床版天端部分(赤線表示)と上床版下端部分(緑線表示)の差は上床版の厚さを示したものとなるが、変位差は一部基準値(共通仕様書の「出来形管理基準-10～+20mm)に満たない箇所も見られる。しかしながら、大半が施工許容誤差の範囲にあるとあってよく、設計床版厚は確保されているといえる。
- ③ 図-8に示すように、高欄天端の高さ(L-h1 および R-h1) と上床版天端部分の高さ(L-us および R-ru)の差は高欄の高さを表すことになり、高欄の高さはスパン端部に比べ中央部が大きくなっている。
- ④ 同様に、図-9に示すように、上床版下端部分の高さ(L-ls および R-ls) と下床版上端部分の(L-bs および R-bs)の差は箱桁側壁の高さを表すことになり、側壁の高さはスパン端部に比べ中央部が大きくなっている。
- ⑤ 橋脚部を外れた部分でタワミがプラス側に変化している。これらの箇所は桁コンクリートの打継ぎ目部分であり、この部分でプレストレスの導入を行っており、プレストレスの端部ということでプラス側の変位となっていると考えられる。

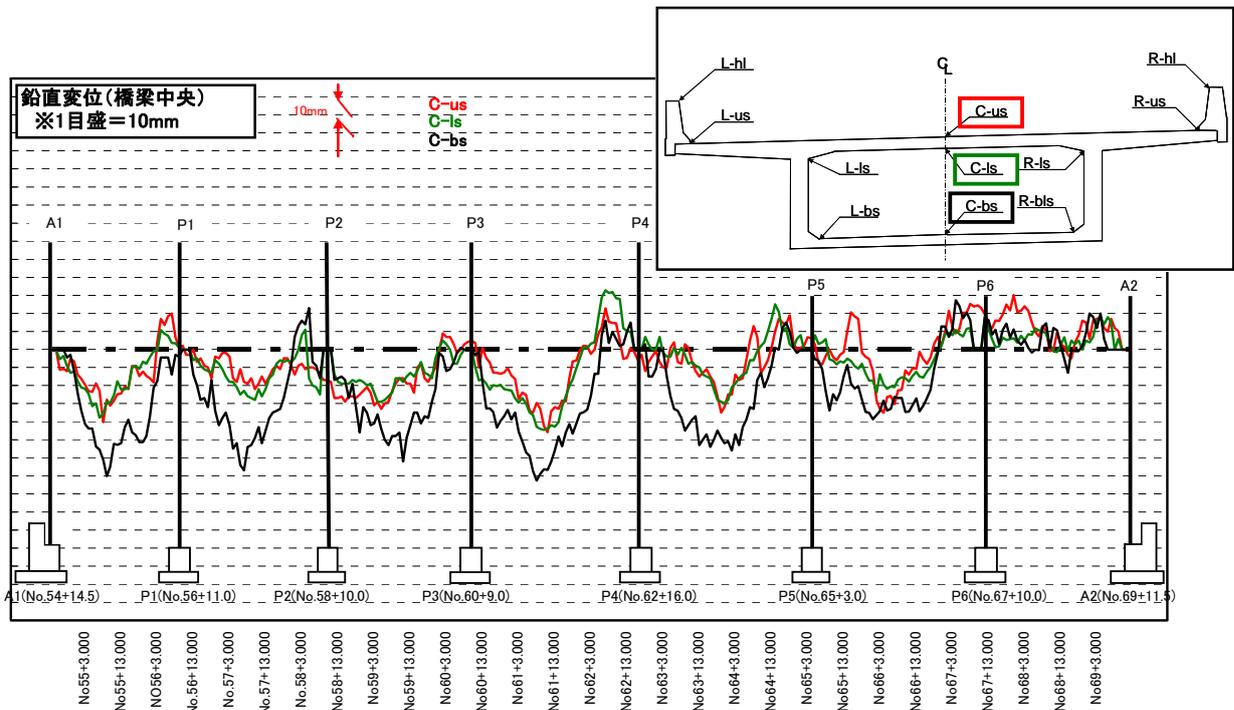
図-10 橋梁各部における鉛直座標の設計値と実測値との差(橋梁中央)

図-10 は図-7(3)の各箇所での設計値と実測値との差を同一基準線で表したものである。スパン A2-P6 は上床版天端部分の測定値線(赤線表示)、上床版下端部分の測定値(緑線表示)、下床版上端部分の測定値線(黒実線表示)が錯綜しており、出来形誤差が一定量の間隔で変化するパターンは見られない。スパン P6-P5 においては、一部、上床版天端部分の変化量が、上床版下端部分や下床版上端部分の変化量を超える箇所が見られるが全体としては他のスパン同様に上床版天端部分(赤線表示)、上床版下端部分(緑線表示)、下床版上端部分(黒実線表示)の順に誤差が大きくなっている。

第1次コンクリートの下床版+側壁と、第2次コンクリートの上床版の打設が終了しプレストレスの導入まで、支保工は外されていない。もし、支保工が所定の強度を保持し、想定どおりの変位が生じただけの状態であれば、コンクリート打設時の荷重によって下床版上端部分のタワミ（黒実線表示）が発生することはなく、上床版下端部分にも誤差（緑線表示）が発生することはないということになる。前述のごとく、コンクリート打設によって発生するタワミに対し、各スパン共に、第1次コンクリートの下床版+側壁型枠組み立て時と、第2次コンクリートの上床版型枠組み立て時の2回、上げ越し量（キャンバ）設定を行っている。

実測データは、全体的に下床版上端部分の出来形誤差が、上床版下端部分の誤差より大きいという結果となっている。下床版上端部分の変位と、上床版下端部分の変位に相違があるということは、第1次コンクリートの下床版+側壁が打設された時点で変位が発生しており、第2次コンクリートの上床版は、その変位を調整して打設されたと考えられる。通常、第2次コンクリートの上床版打設に対する変位量調整は以下のことを考慮して行う。

形状実測結果からみると、②のケースが発生したと考えられる。“下床版のタワミ変位が計算した予測値より多かった”という事象の発生は、支保工の計画に問題があった可能性が高い。なお、高欄天端は、ほとんどの工区で中央部が下方にたわんでいる。竣工時に天端高さは一様であったと仮定すれば、この変化量はコンクリートの収縮に伴う上部工の変形量と想定される。

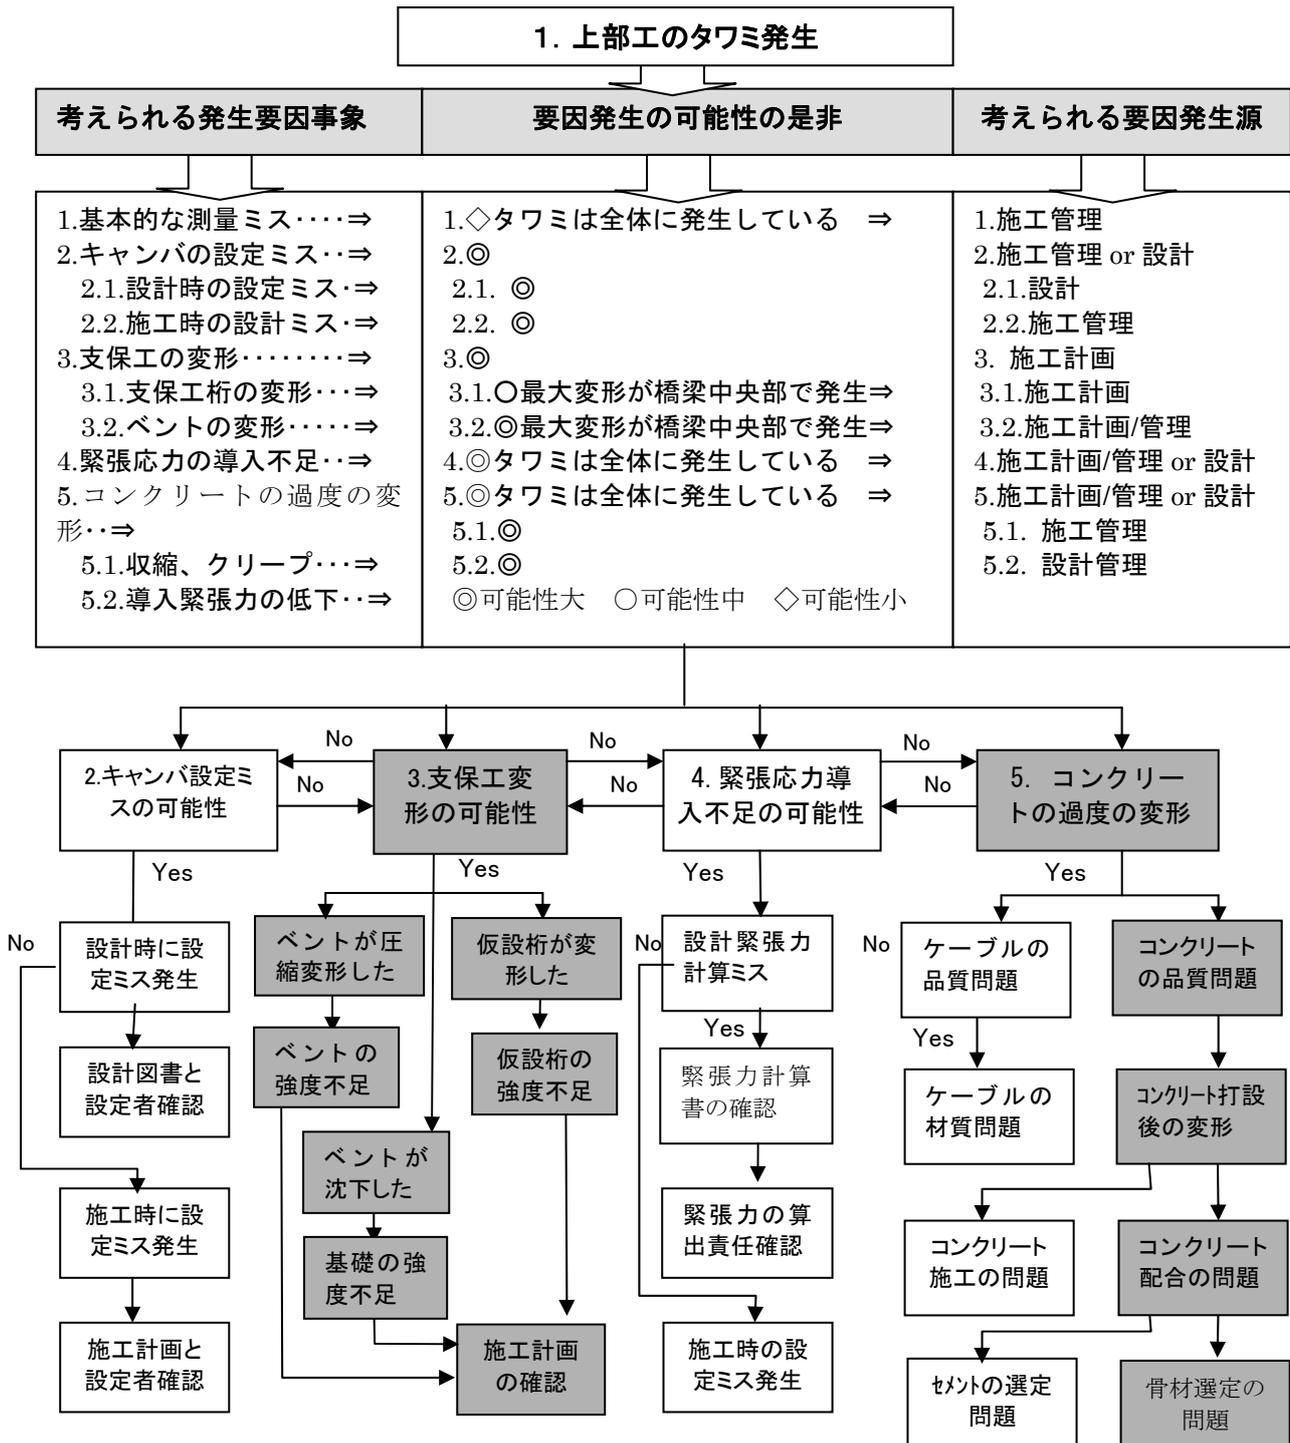
図-11 発生原因の分析のフロー

以下、4.3.3 項で示した項目を確認してゆく。これまでの調査・分析結果を基に、先に示した図-3.を用いて問題発生メカニズムと直接的要因を特定すると、以下の図-11 に示すよう 3.支保工変形の可能性と 5. コンクリートの過度の変形が浮かび上がってくる。他の分科会で特定された「骨材の特性によるコンクリートの想定以上の収縮」に加え、施工計画の不備の複合的要因によって問題が発生したと考えなければならない。

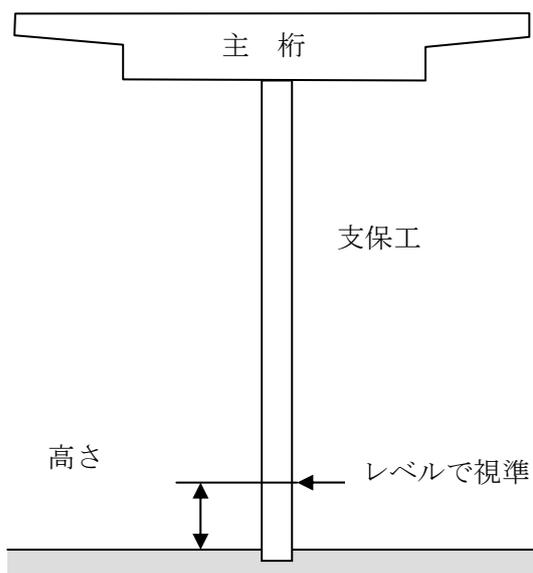
図-13 施工計画書に記された図

この記述も、一般論を述べているだけであり、具体的方策が示されていない。“支保工の沈下については打設中随時測定を行う”としているが、いかなる測定方法をとるのか、施工計画書はこれ等の点を明らかにすることが求められているはずである。ちなみに、第7項コンクリート工、[3]コンクリート打設、g) 支保工の沈下量測定では、“支保工の沈下量は支保工に印を付けてレベルで測定し、コンク

この管理計画からすると、受注者は沈下量測定を水準測量で行うことを考えていたことになる。コンクリート打設中の支保工の沈下測定は、基礎の沈下量、支保工の収縮量、なじみ量等を勘案し、荷重変化に伴う予測量をあらかじめ計算し、その数値を基に管理してゆくものである。そもそも、こういった管理は水準測量で行える精度のものではない。基本的計画としては、図-14に示すように、独立した計器設置構造を設けダイヤルゲージ等を設置し、支保工の上部と下部の変位を測定するといった管理体制を整えることが必要となる。

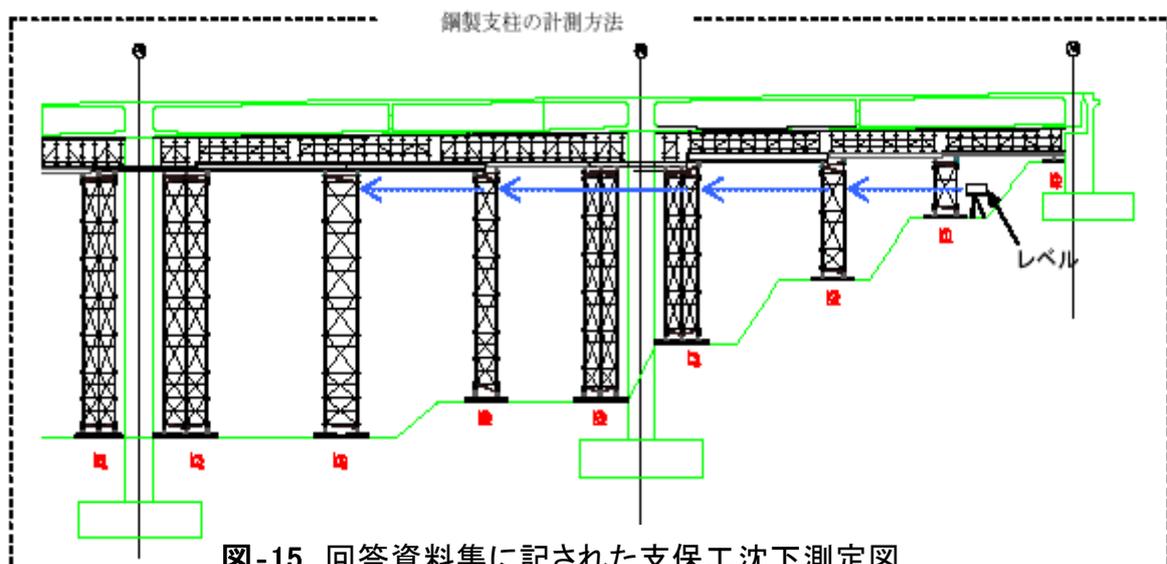
図-15 回答資料集に記された支保工沈下測定図

この図の説明書きには“第1施工区間（A2～P6）および第2施工区間（P6～P5）において、コンクリート打設前に①番支柱位置付近よりレベルで視準しながら鋼製支柱に印をつけておき、コンクリート打設後に変位量を測定した”と記されている。実際の沈下測定管理はこの方法で行われたことになるが、前述の如く、この方法では精度の高い管理は期待できないし、変位が何処に生じたかを把握することは困難となる。

表-3は、回答資料集に記された支保工沈下量予測値と実測定値を示したものである。予測値に対し、実測値が大きく下回っている。結果だけを見ると極めて安全側となるが、問題は予測値である。受注者は、②番支柱の沈下予測値を24mm＝1次コンクリート13mm＋2次コンクリート11mm、③番支柱は30mm、⑤番支柱は33mm、⑥番支柱は37mmといった沈下を予測していたことになる。

コンクリート橋梁の施工に於いて、支保工が30mm以上も沈下することを予測した施工計画は常識的に考え難い。コンクリート打設中に30mm以上も沈下量が発生した場合、様々な影響が施工中の構造物に発生することは明らかである。もし予測値が計算値として正しいのであれば、こういった大きさの沈下が発生しない方策を見出さなければならないことになる。

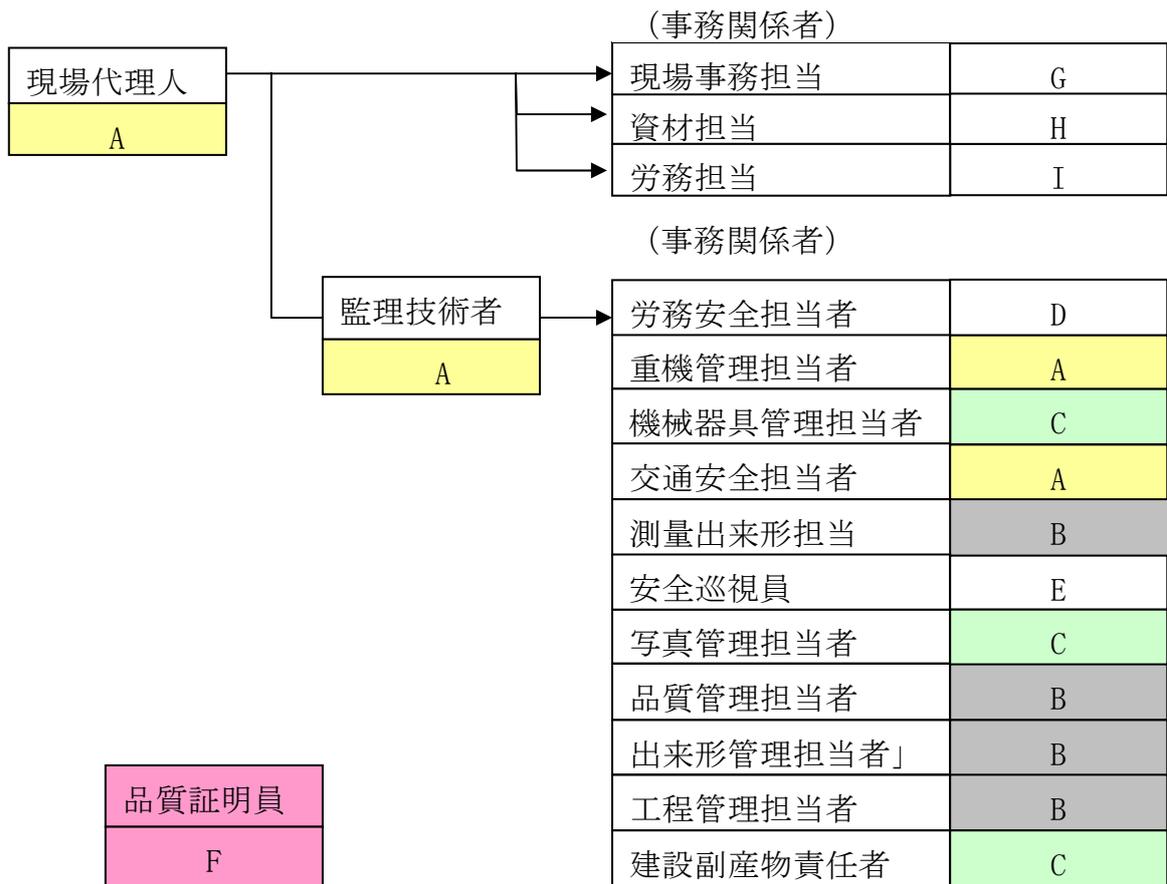
図-16 施工計画書に記された組織図

図 - 16 は施工計画書に記されている現場組織表である。この組織表および安全衛生協議会のメンバー表をみるとわかるように、受注者である日本高圧コンクリート株式会社からプロジェクト最前線である現場に専任として位置された技術者は、現場代理人 A、工事主任 B そして工事係 C の 3 名であった。

A は現場代理人、監理技術者、重機管理担当者、交通安全担当者の 4 役を兼務、B は測量出来形担当、品質管理担当、出来形管理担当、工程管理担当の 4 役を兼務、C は機械器具管理担当者、写真管理担当者、建設副産物責任者の 3 役を兼務、という体制でプロジェクトが遂行された。他に、労務安全担当として D、安全巡視員として E、品質証明員として F の 3 名を配置しているが常駐の技術者ではない。

施工計画書に記されている組織構成は、着眼点を安全管理においている。日本の建設プロジェクトではこういったアプローチが一般的となっている。工事安全は重要な管理項目であることは間違いない。だが、安全管理は、しっかりした施工計画、施工管理体制によって担保されるものである。プロジェクト組織の構成は、プロジェクト遂行に必要な業務を明らかにし、その遂行者を適正に配置することであるといつてよい。また、プロジェクト組織とは、“現場：Project site の組織”ではない。プロジェクトは、本部：Home office と現場：Project site office が一体になって推進するものであり、この観点での組織構成が必要となる。当該施工計画書には、この観点が欠如している。

躯体の施工業務に加え、専門業者が作成した鋼製支保工の設計内容チェック、基礎地盤の形成、耐力試験、沈下計測等の計画、施工時のタワミやキャンバ確保のための管理に関する計画のほとんどを、3名の現場：Project site の組織で行う計画であったとすると、精度の高い計画策定は無理であったと言わざるをえない。ヒアリングの結果では、現場：Project site の組織では専門業者が作成した鋼製支保工の設計内容チェックを行っていないことが明らかになったが、本部組織で行
