新潟県中越地震 - 自然斜面災害 -

長岡技術科学大学
豊田浩史

2005/12/10 土木学会地盤工学委員会斜面工学研究小委員会ミーティング

新潟県中越地震 - 盛土被害 -

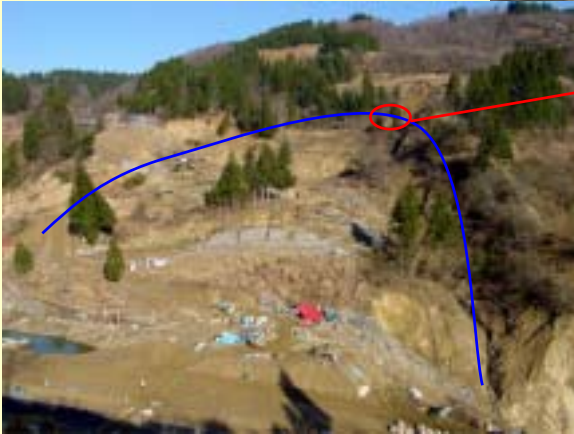
寺野の地すべり

滑落崖には養鯉池

左岸が地すべり, 河道閉塞を引き起こした

右岸は表層崩壊

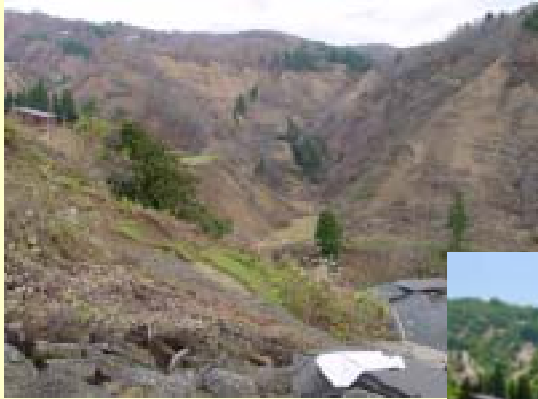
南平の斜面崩壊

両岸とも表層崩壊, 河道閉塞
を引き起こした(2004年11月)

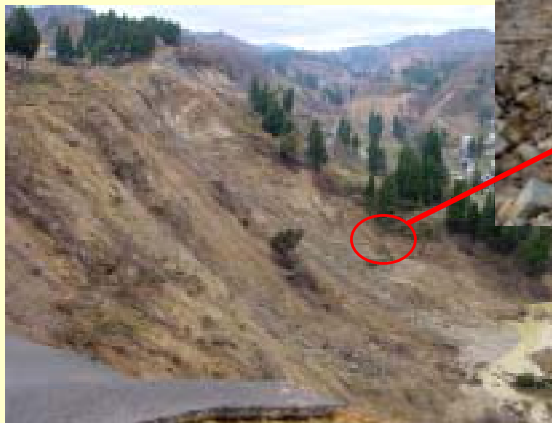
檜木の斜面崩壊

低固結の砂

右岸が(表層)崩壊, 河道閉塞を
引き起こした

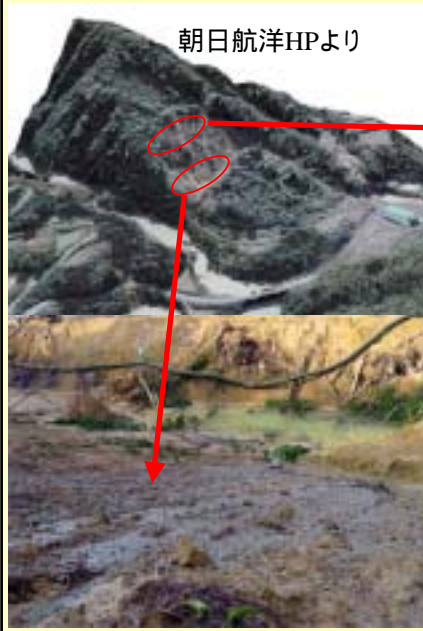
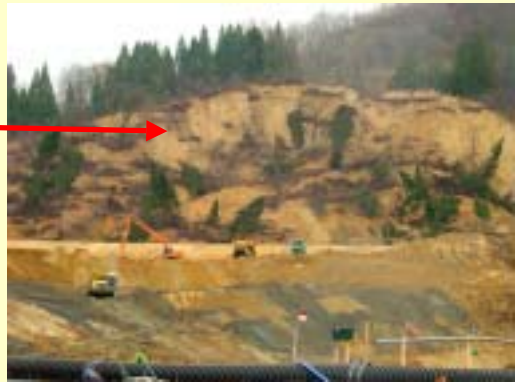
東竹沢の地すべり

左岸が崩壊，河道閉塞
を引き起こした(東竹沢)

泥岩の流れ盤が現れている

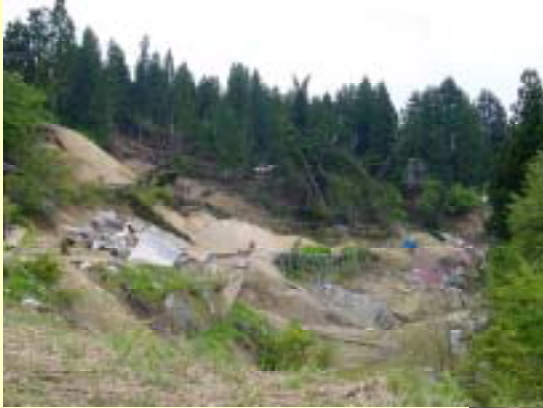
十二平の斜面崩壊

規模は小さいものの、数多くの崩壊が発生した
大規模崩壊の可能性有り？

左岸が崩壊，河道閉塞を引き起こした

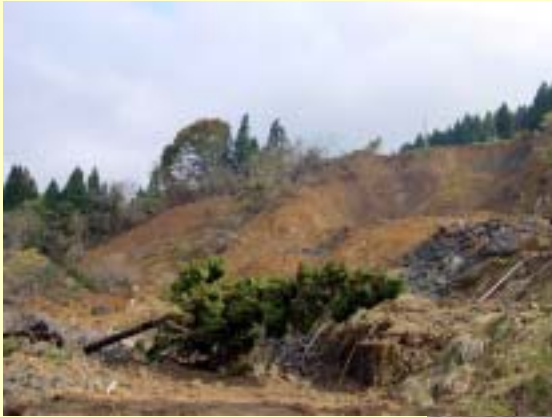
虫亀の地すべり

塊状泥岩地質における崩壊

崩壊斜面上には養鯉池

灰青色の風化泥岩があるが明確なすべり面はわからない

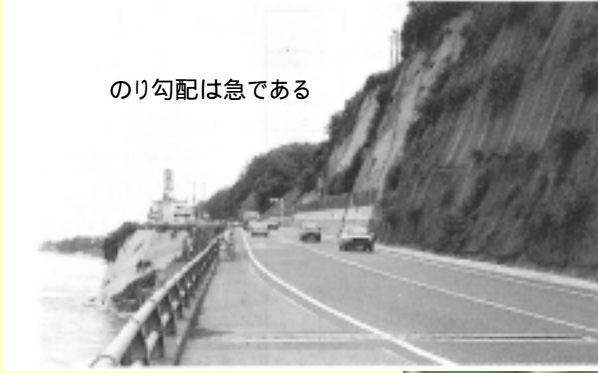
崩壊前の妙見

のり勾配は急である

大した斜面安定工法は採用されて
いないので、それなりに安定と
考えられていた

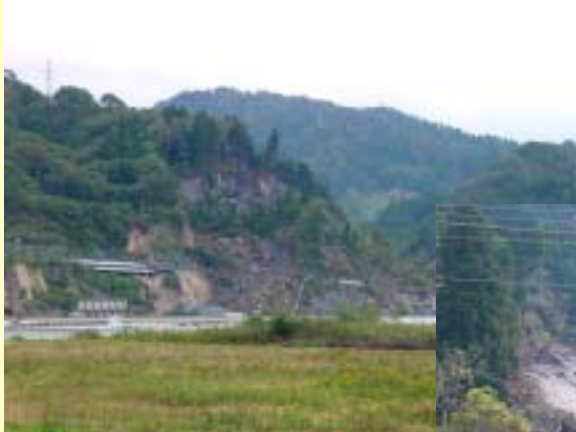
妙見の岩盤崩落

旧国道ごと崩落
(妙見)

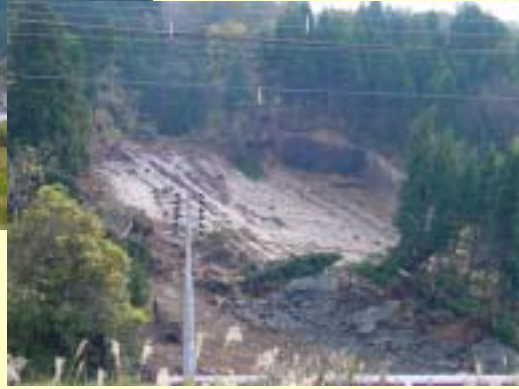
すべり落ちた岩盤が
国道を塞いだ(横渡)

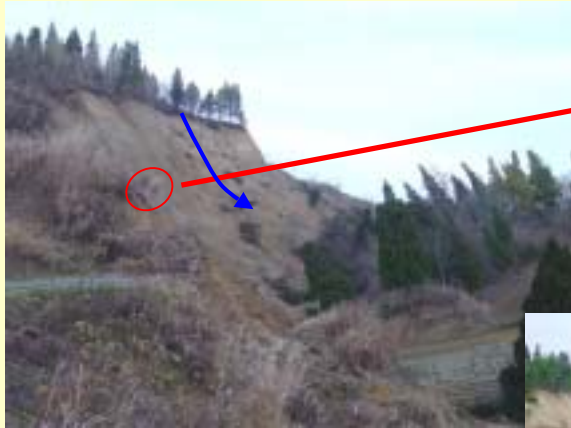
塩谷の地すべり

2005年11月の状態

泥岩のすべり面

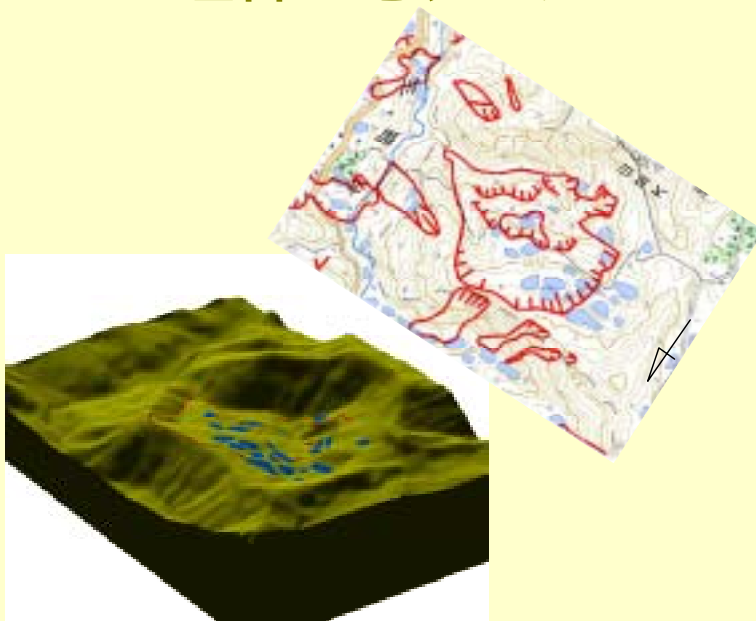
塩谷の地すべり

雪解け後, 大きな変化は見られない.

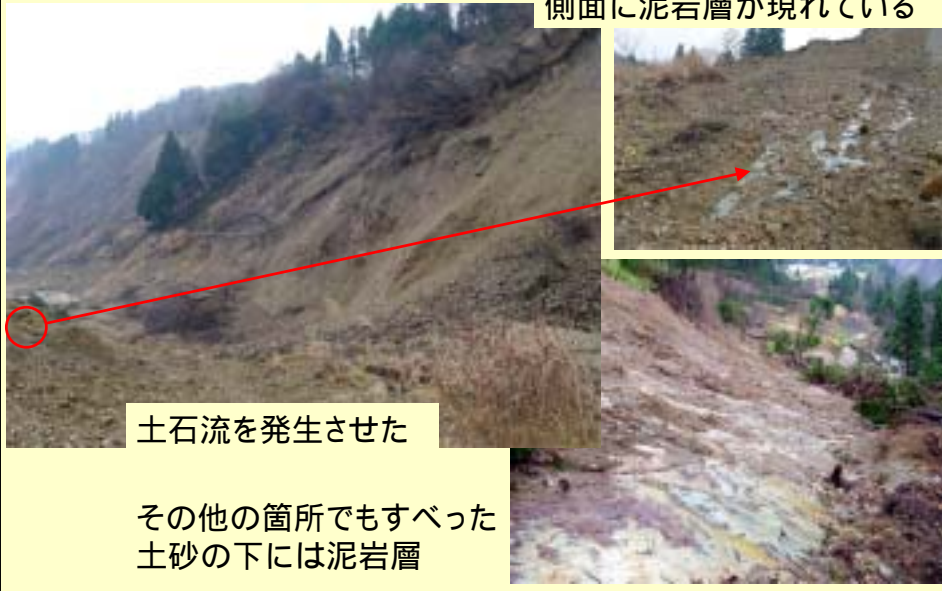
小栗山の土砂崩壊

側面に泥岩層が現れている

土石流を発生させた

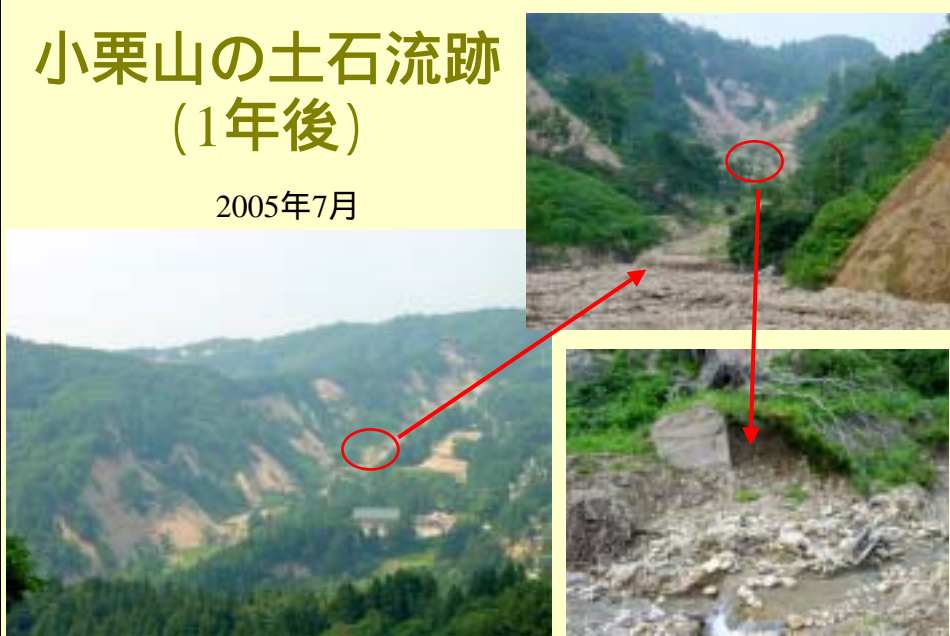
小栗山の土石流跡 (1年後)

その他の箇所でもすべった
土砂の下には泥岩層

砂防ダムも崩壊？

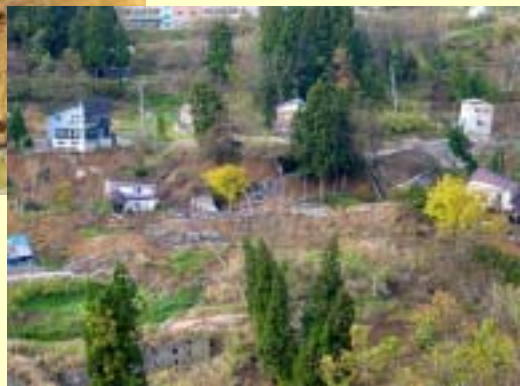
旧山古志村

傾きは緩やかだが, 軟弱

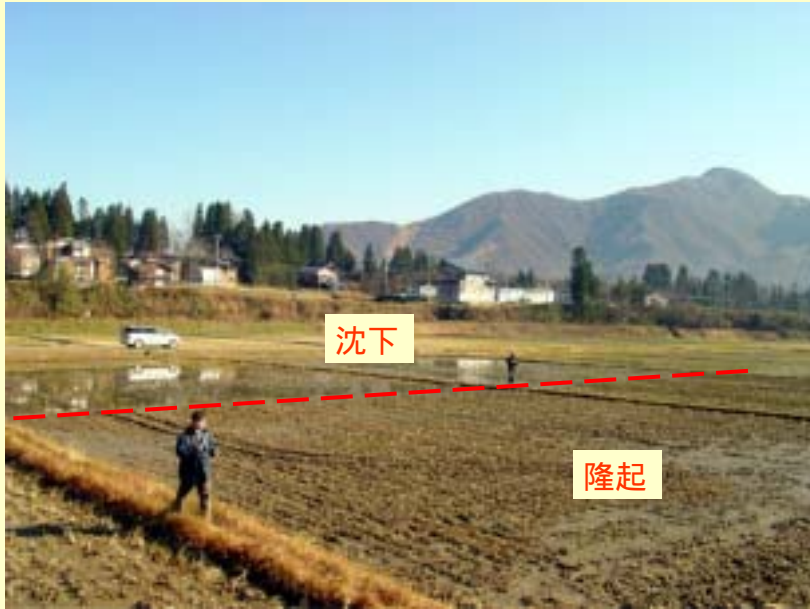
小平尾(おびろう)に現れた断層

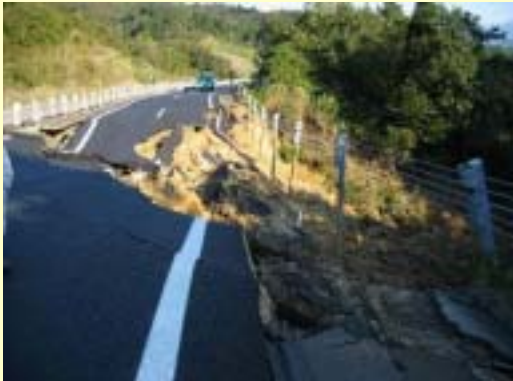
関越自動車道

沢部の盛土が崩壊(川口町)

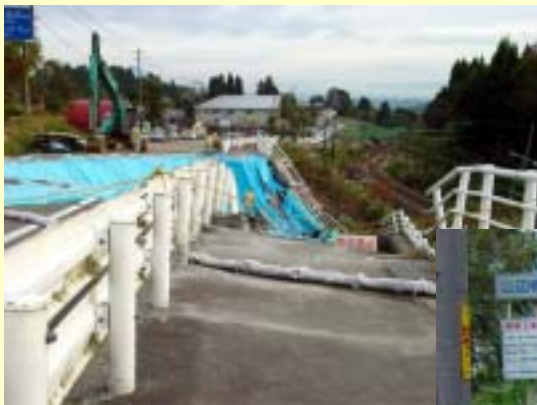
盛土のはらみだし

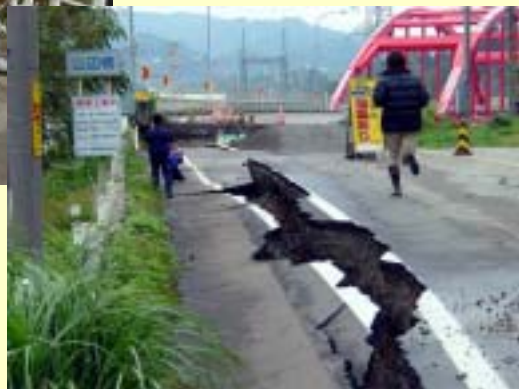
沢部の盛土崩壊(天納)
国道17号線

橋梁と盛土の段差(山辺橋)
国道117号線

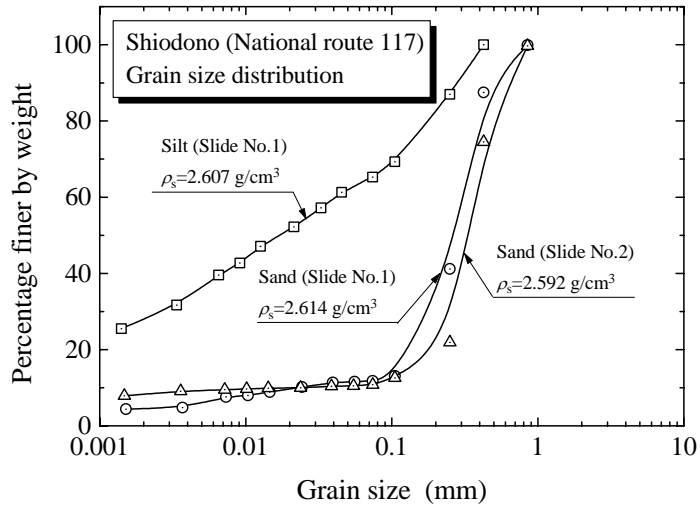
No.1, No.2崩壊とも同じ連続した層である, ただし砂泥互層になっている

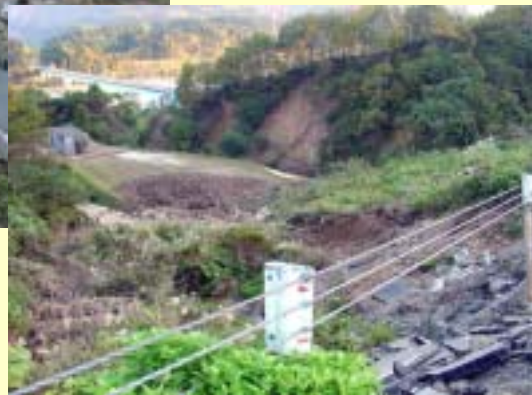
国道117号線, 塩殿

谷部の盛土

谷に流れ出した土砂

植生より集水地形で
あることがわかる

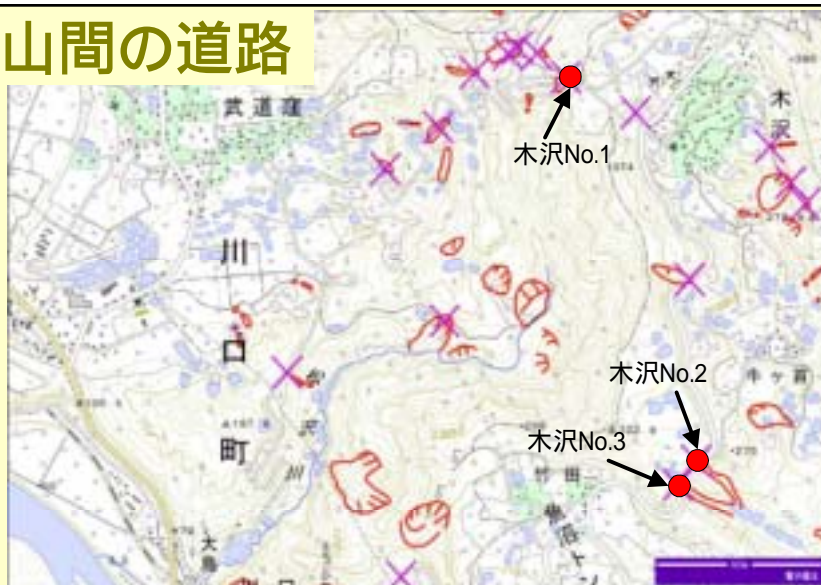
木沢No.1: 住民らで迂回路を建設(行政の遅れ?)

木沢No.2: 盛土が谷下に流動(復旧困難, 応急復旧では度々崩落)

木沢No.3: 擁壁の基礎ごと巻き込む(道路下にも棚田)

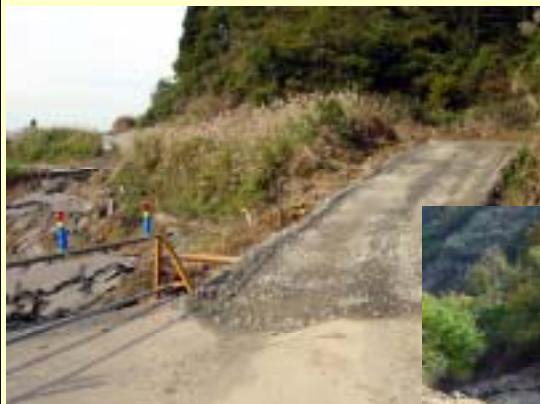
(木沢No.1)

沢部の盛土が崩壊
迂回路を容易に建設

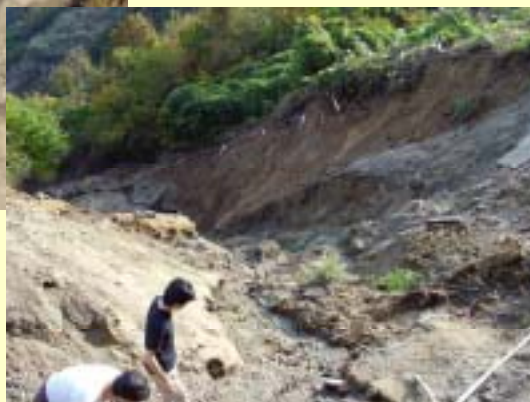
(木沢No.2)

沢部の盛土が崩壊

復旧は困難

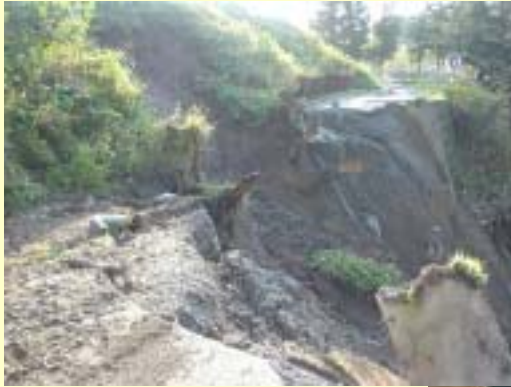
擁壁の崩壊

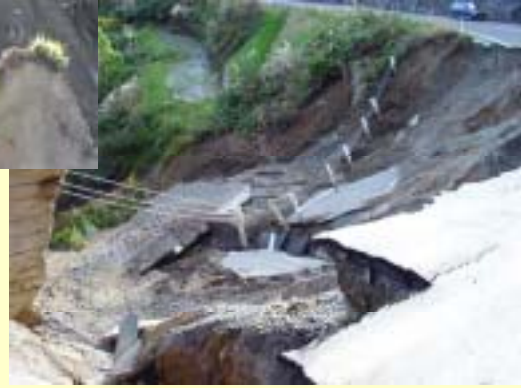
(山古志村)

沢部の盛土が崩壊
(木沢No.3)

棚田の斜面が矢板，道路，
擁壁を巻き込み崩壊

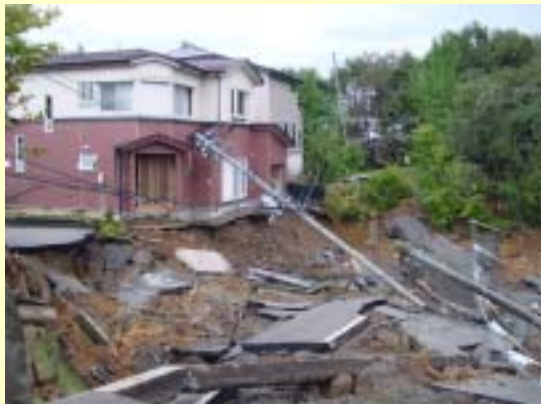
造成地の被害 長岡市高町団地

谷部の盛土が大きく崩壊

民家にまで及んだ被害

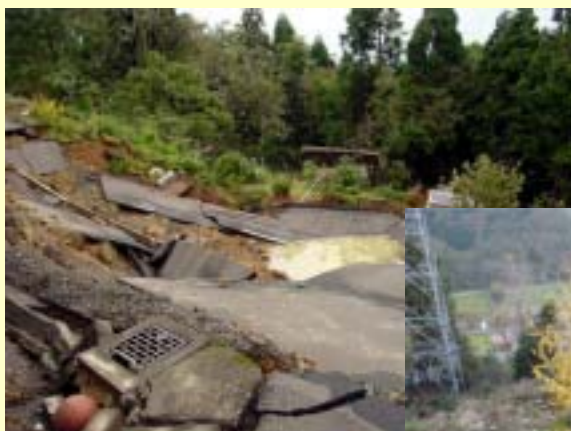
造成地の被害 長岡市高町団地

擁壁も押し流されている

水たまりができており、集水地形であることがわかる

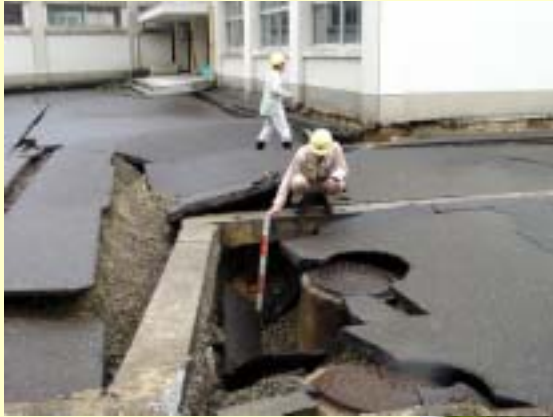
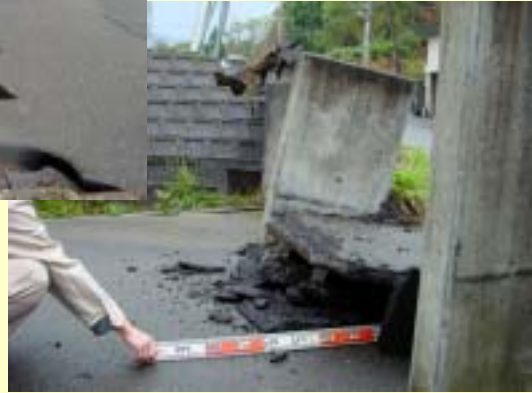
長岡高専

大きく変位した高専の端
高専の外にはほとんど被
害なし

大きく変形した地盤
埋戻土

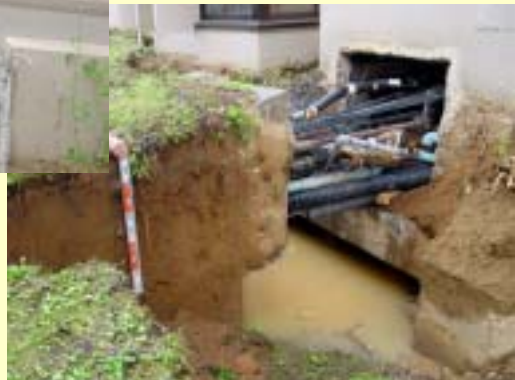
長岡高専

大きな地盤変位

地盤変位で分離した建物

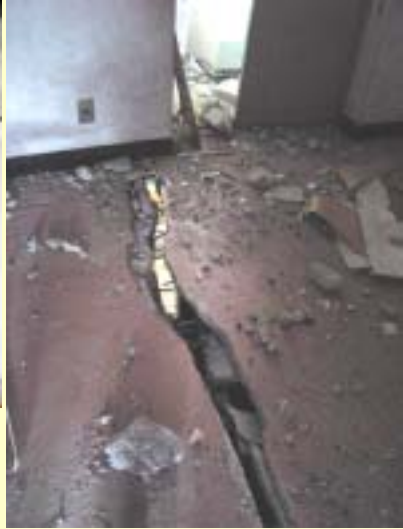
長岡高専

建物内にも大きな亀裂が発生
鉄筋も切れていた

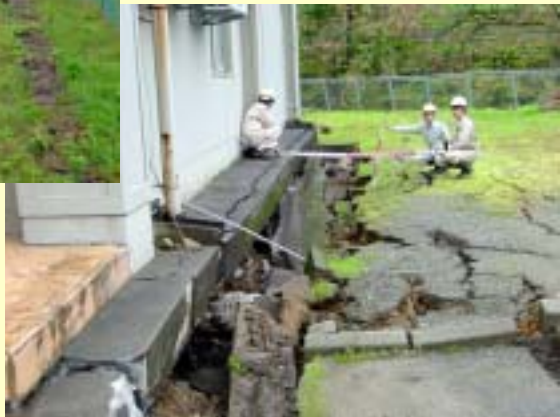
長岡高専

グラウンドにもすべり発生

大きく変位した地盤

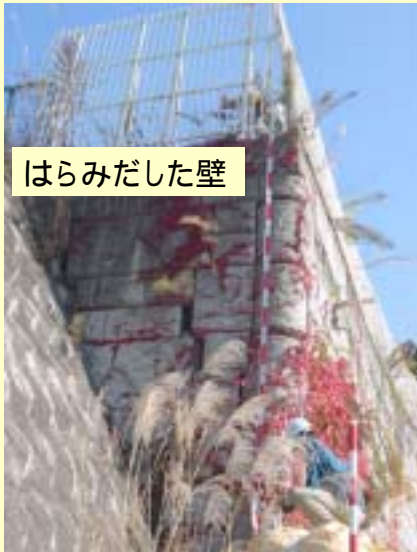
堀之内PAにてテールアルメ補強壁が変状

はらみだした壁

飛び出したスキン

適切な施工が必要

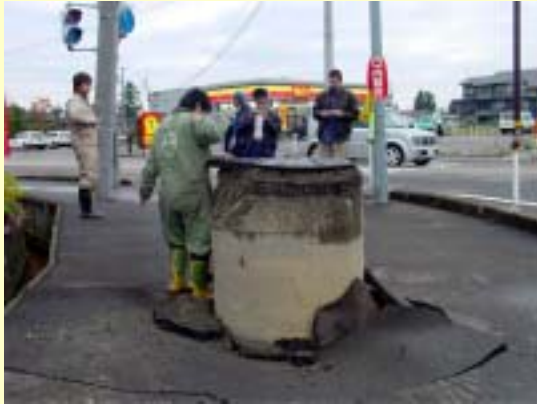
マンホールの浮き上がり
(小千谷市)

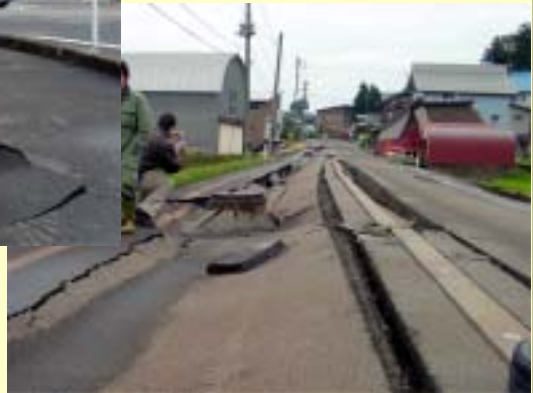
埋め戻し部の陥没
(小千谷市)

この他にも、開削トンネル上の地盤が沈下し、家屋が傾いた

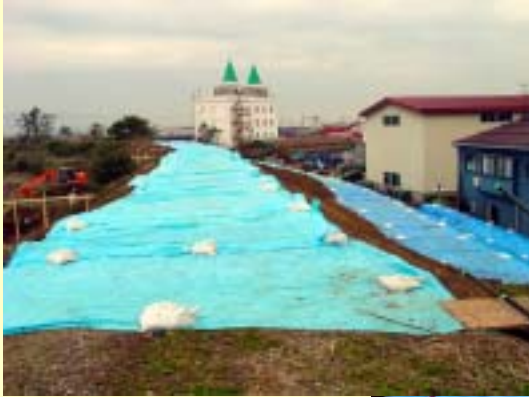
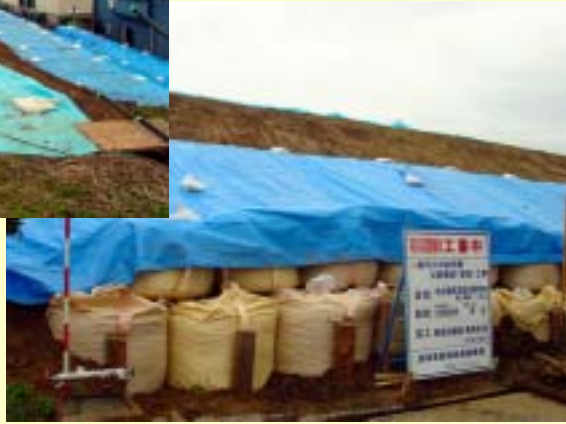
刈谷田川堤防(中之島見附, 2004年10月)

天端にクラック, 民家に迫った
