地震による大規模斜面災害について

新潟大学災害復興科学センター

丸井英明

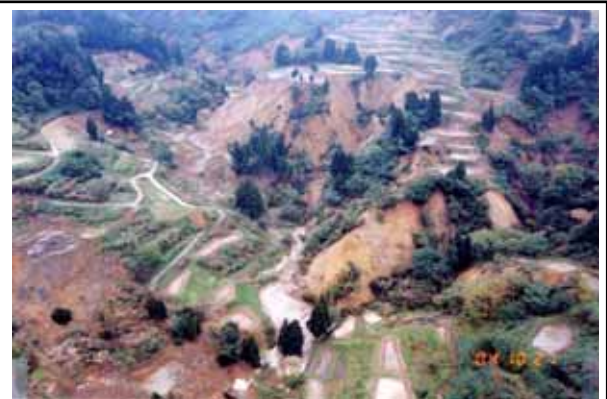
山古志村における農地の被災状況(10月27日撮影)

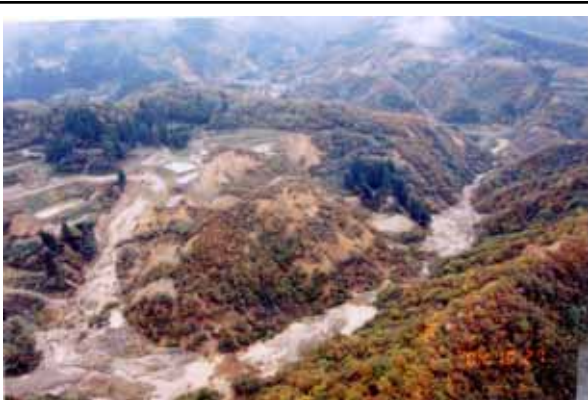
山古志村における農地の被災状況(10月27日撮影)

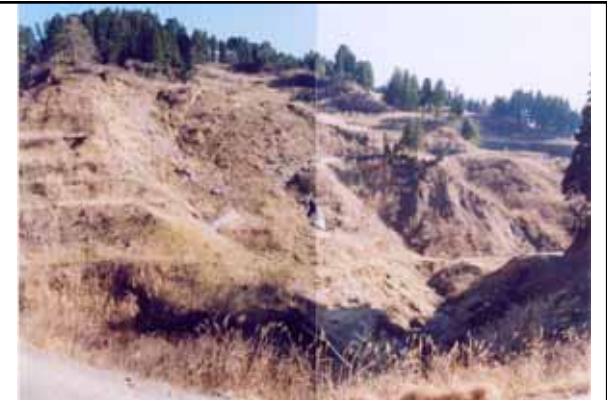
山古志村芋川最上流域における農地の被災状況(12月10日撮影)

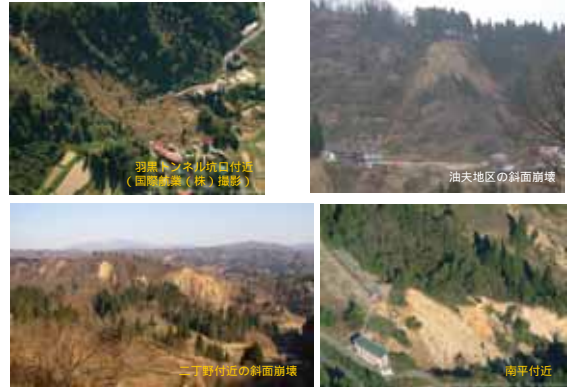
1. 尾根付近の急斜面における斜面崩壊

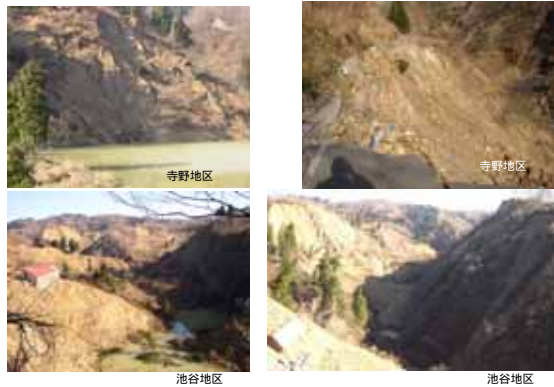
2. 河川沿いの溪岸における斜面崩壊

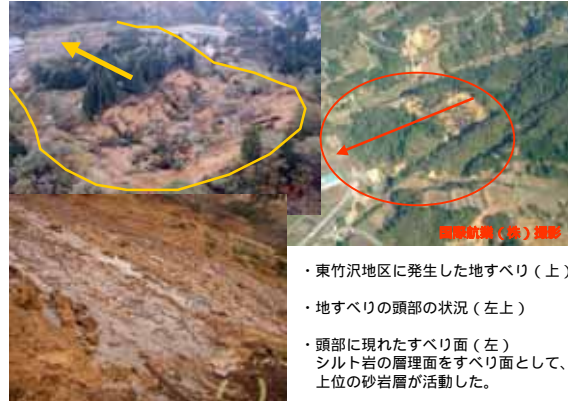
3.1. 再滑動型地すべり / 流れ盤地すべり

- ・東竹沢地区に発生した地すべり(上)
- ・地すべりの頭部の状況(左上)
- ・頭部に現れたすべり面(左) シルト岩の層理面をすべり面として、上位の砂岩層が活動した。

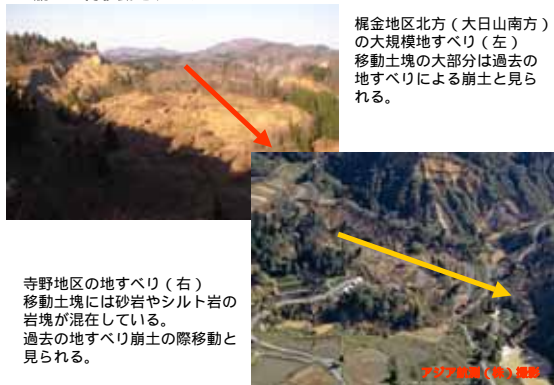
3.2. 崩土の再移動地すべり

梶金地区北方(大日山)の地すべり 滑落崖～頭部の様子(左)

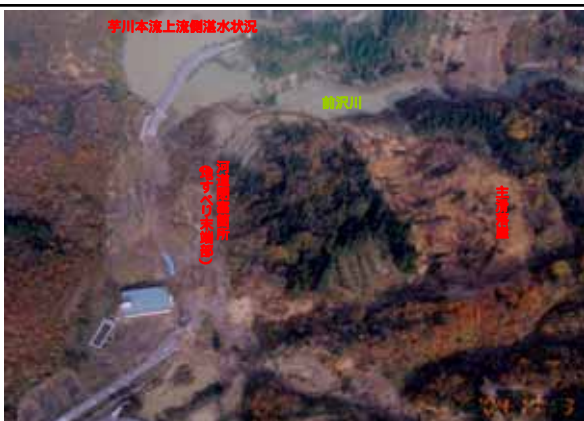
東竹沢地すべり側面写真(上流側)(11月3日撮影)

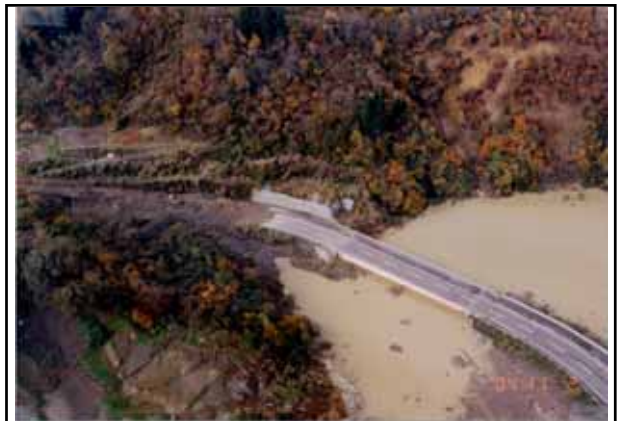
東竹沢地すべりダムによる河道閉塞状況(11月3日撮影)

- ・水深に対して地すべりダム堤体の規模がかなり大きい。
- ・水圧により一挙に決壊する危険性は小さい。

- ・地すべり土塊による堰き止め幅は約295m。
- ・堤体幅は水圧(水圧高28m)の作用する堤体比高の10倍近い。
- ・パイピングの発生による破壊の可能性も小さい。

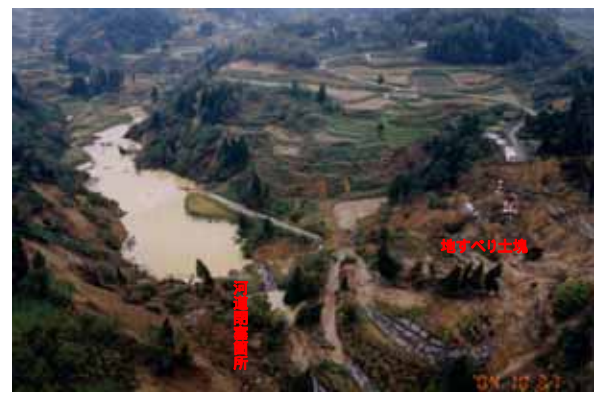
- ・延長：約360m ・幅：約230m。
- ・すべり面深度：20m
- ・移動土量：約100万 m^3
- 基岩地質：
- ・砂優勢の砂岩・シルト岩互層
- ・地層の走向・傾斜：N70~80°E、10~15°S
- ・旧地すべりの再活動。

寺野地すべりダムによる河道閉塞状況
(10月27日撮影)

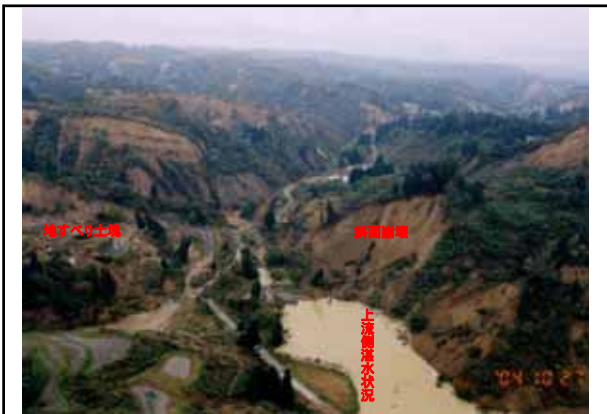
寺野地すべりダムと河道閉塞状況 / 上流側より下流側を臨む
(10月27日撮影)

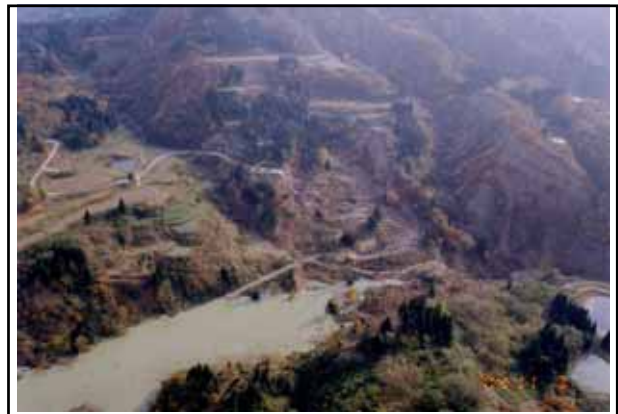
寺野地すべりダムによる河道閉塞状況
(11月3日撮影)

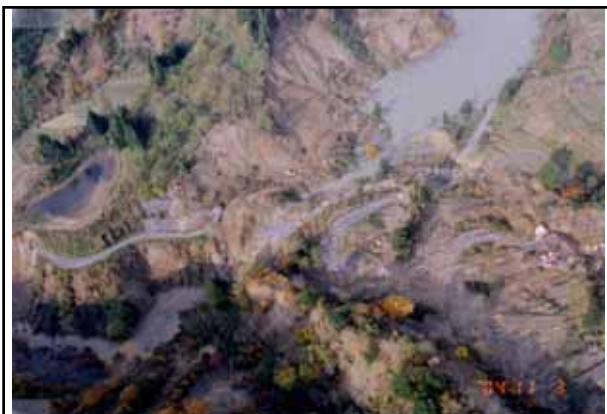
寺野地すべりダムによる河道閉塞状況
(11月3日撮影)

- 降雨が降り続いたため地すべりダム背後の貯水池水位が上昇 越流による決壊の危険性が増大
- 1) ポンプによる緊急排水
- 2) 予備として埋設管路による代替排水路を設置
- 3) 十分な断面を有する仮排水路の掘削
- 4) 地すべり土塊の二次移動防止のための切土施工

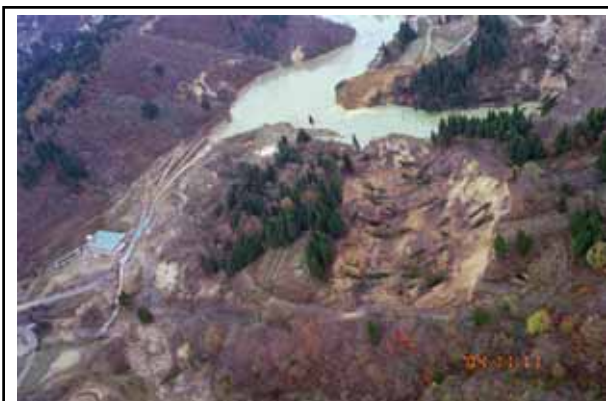
芋川本流と前沢川の合流点、右手は東竹沢地すべり
- 台船による資材輸送には限界がある。
- 合流点付近で前沢川を陸路横断するために埋立工事中、

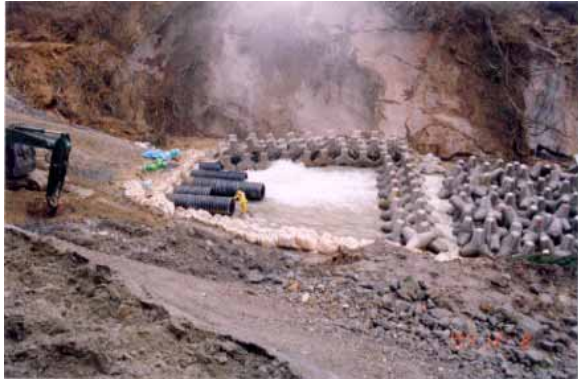
ポンプによる緊急排水状況
(東竹沢地すべりダム)
(11月17日撮影)
* 排水箇所における異常侵食の進行

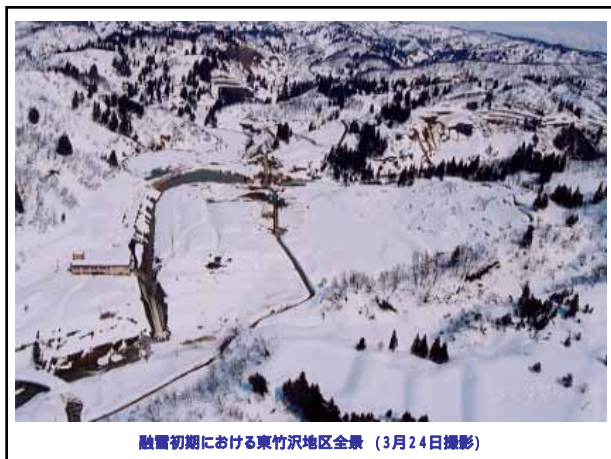
融雪初期における東竹沢地区全景 (3月24日撮影)

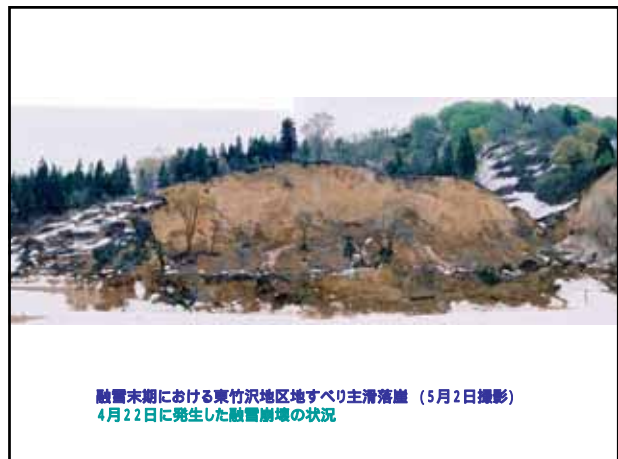
融雪末期における東竹沢地区地すべり主滑落崖 (5月2日撮影)
4月22日に発生した融雪崩壊の状況

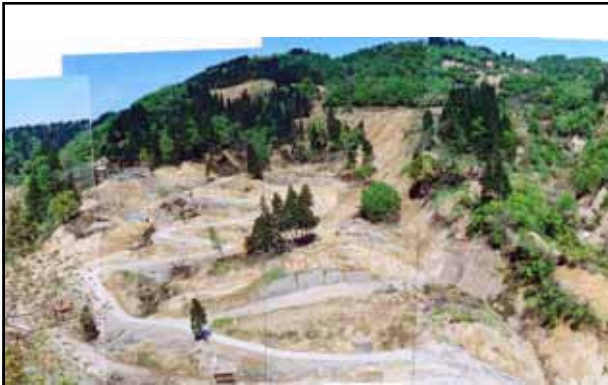
寺野地区地すべり全景(5月17日撮影)
地すべり地内は整形され、工事用道路には舗装が施されている、変状は見られない。

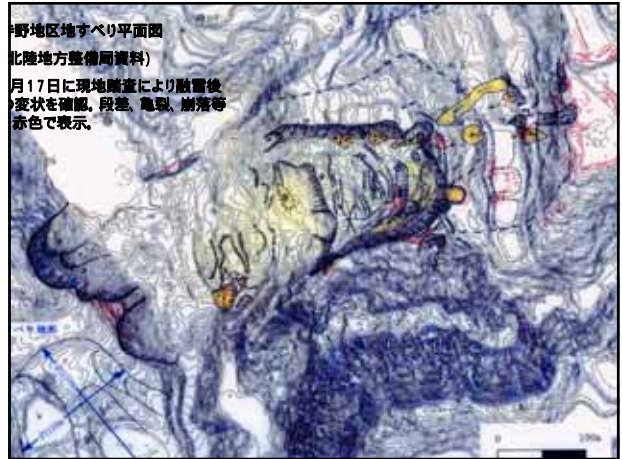
寺野地区地すべり平面図
北陸地方整備局資料)
5月17日に現地調査により融雪後
変状を確認。段差、亀裂、崩落等
赤色で表示。

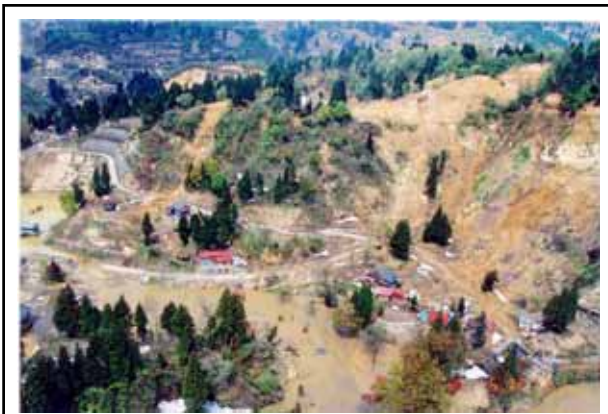
芋川流域木電地区における融雪による斜面崩壊の拡大状況(5月12日撮影)

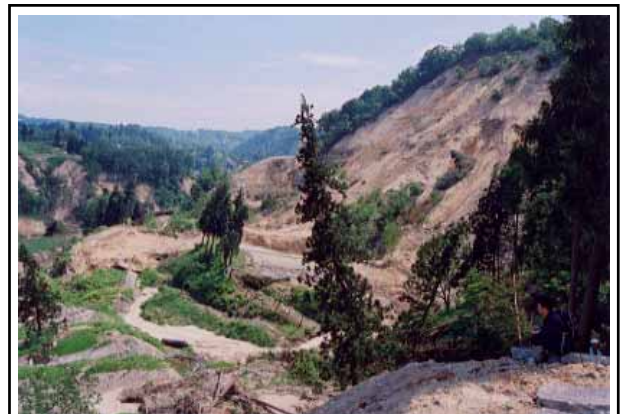
南平地区芋川右岸/崩壊斜面の融雪による拡大崩壊

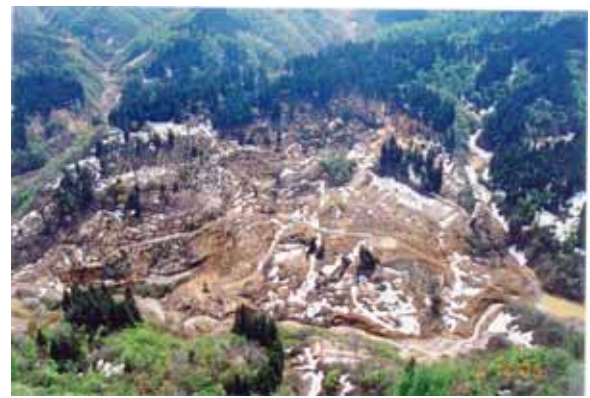
芋川流域における大規模地すべりと河道閉塞箇所状況(5月12日撮影)

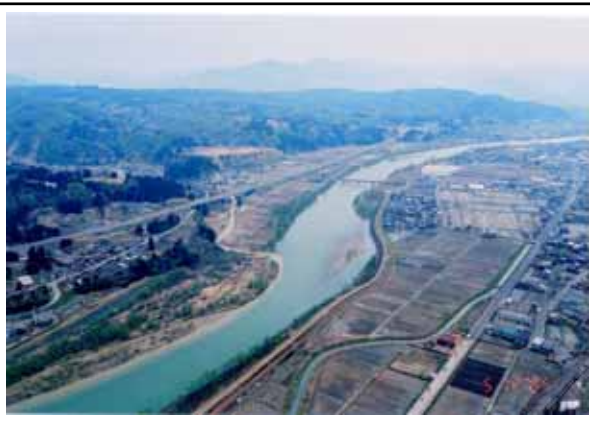
芋川と魚野川との合流点の状況。芋川からの流入水の濁度が高い。(5月12日撮影)

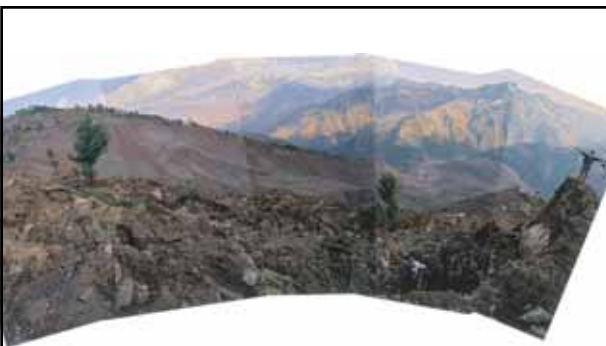
Hattian地すべり上流側側壁から地すべり地内を臨む。斜面下部には河道閉塞状況を遠望。

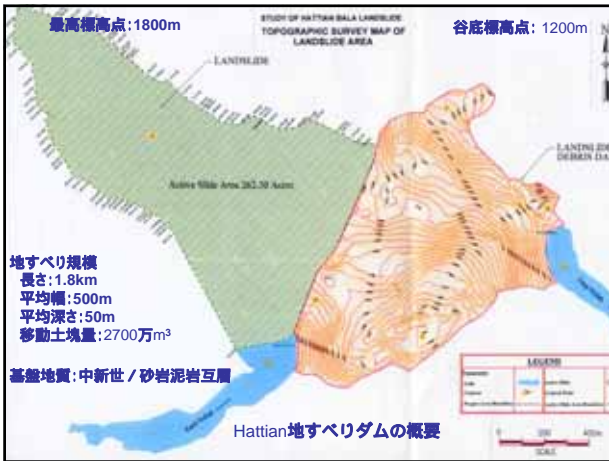
Hattian地すべりと開削水路
